עבודות לפינוי קרקע מזוהמת במתחם תע"ש בית הכרם

סיכום סיור מיום 10.11.20

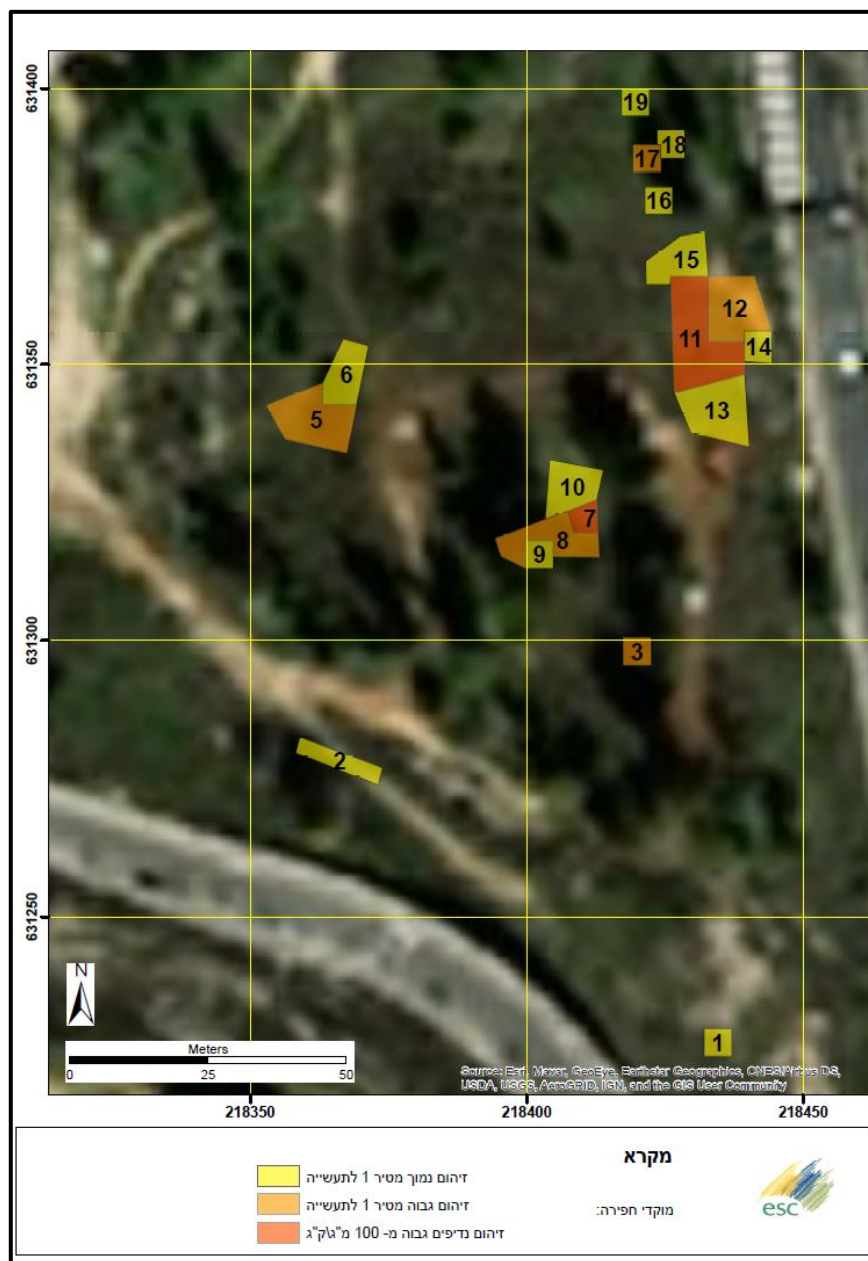
פריסת הזיהום באתר לפי ריכוזים

מוקדי הזיהום באתר תע"ש בית הכרם נחלקים לשלוש רמות לפי ריכוז הזיהום שאותר בהם. ניתן לראות את פריסת המוקדים באתר לפי רמת הזיהום במפה שלהלן לפי הפירוט הבא:

- צהוב – קרקע עם זיהום בריכוז יחסית נמוך.
- כתום – קרקע עם זיהום בריכוז בינוני
- אדום – קרקע עם זיהום בריכוז גבוה

- שיפור הניקוז באתר על מנת למנוע הצפות מוקדי החפירה בזמן החורף
- טיפול במוקד הזיהום הגדול (השלישי) המסומן בפוליגונים 11-15
- טיפול בהרחבת החפירה בסמוך לפוליגונים 7-10
- טיפול במוקד הזיהום סביב פוליגון 19
