# דו"ח מסכם לביצוע שלב I, סקר גז קרקע משלים וסקר קרקע בשטח ששימש את בח"א 27

**התעשייה האווירית לישראל בע"מ**

**פרויקט מס' 9484**

הנדון : דו"ח מסכם לביצוע שלב I, סקר גז קרקע משלים וסקר קרקע בשטח ששימש את בח"א 27 (גירסה 1)

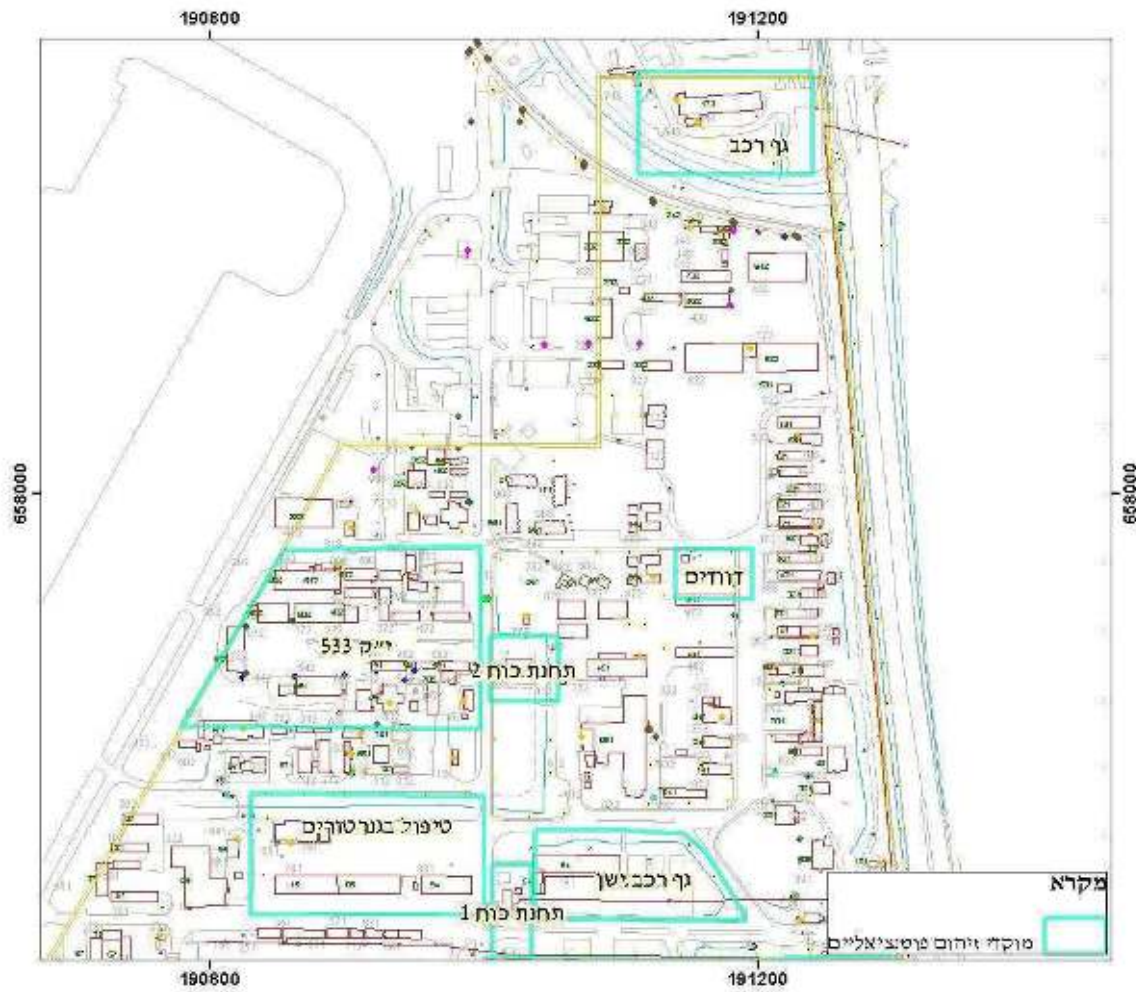
איור 5 : מפת מיקום של מוקדי הזיהום הפוטנציאליים בשטח ששימש את בח"א 27 ( האזור הצפוני).

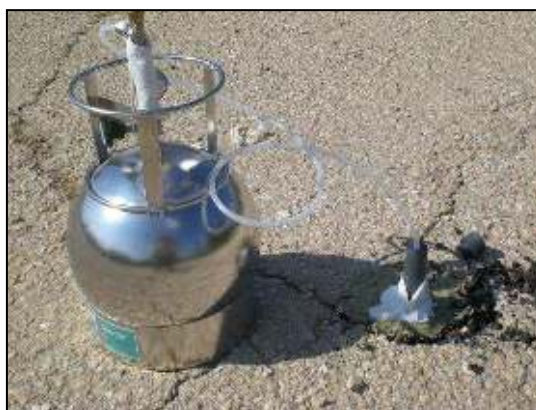
בטרם לקיחת דגימת גז-קרקע, נעשתה בקרת דליפות בכל רכיבי הדיגום. בכל דגימה בוצעה בדיקת דליפות (leak test) לפני נטילת הדגימות באתר. כל קניסטר עבר מבחן שטיפה (purge) של כ-3 נפחי קידוח ללא איסוף הדוגמא, טרם השאיבה לקניסטר. בנוסף, הדיגום כלל אבטחת איכות בהתאם להנחיות המשרד, הכוללים בין היתר: בלאנק שיטה, בלאנק ציוד, בלאנק מסע, חזרות, פיצול דגימות וטופס שרשרת משמורת.

איור 7: דיגום גז קרקע בשיטה האקטיבית לקניסטר.

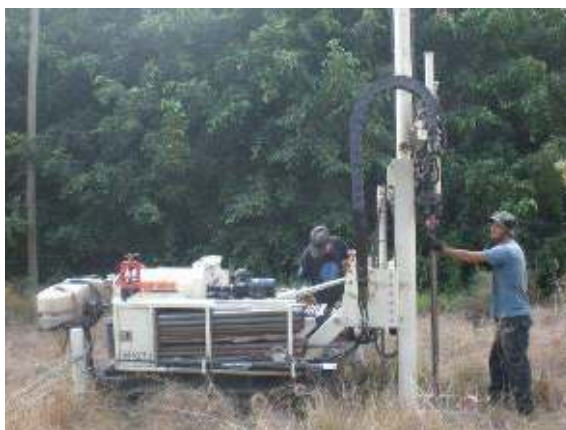
**איור 8 :** ביצוע קידוח קרקע על ידי מכונת Geoprobe.

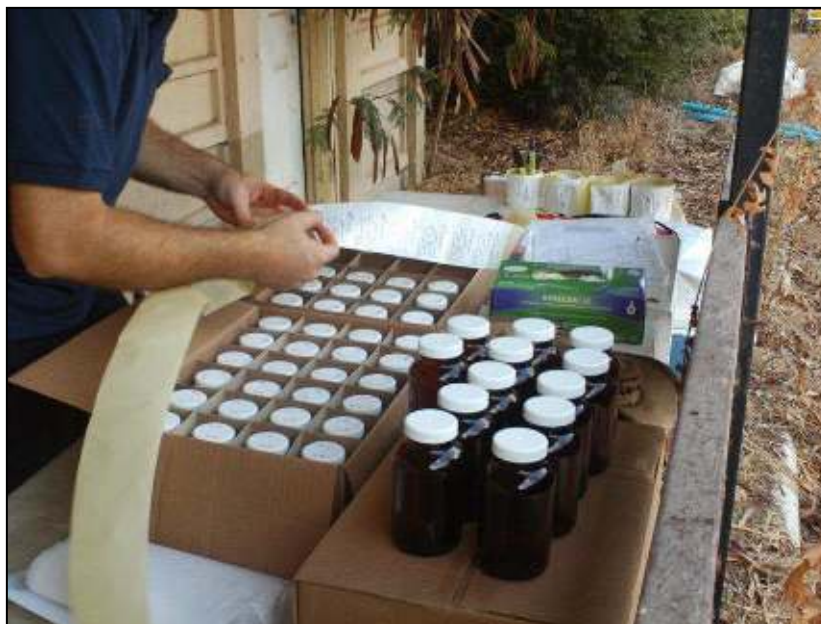
הדיגום נעשה על ידי דוגמים מוסמכים של חברת וינדקס בהתאם להנחיות המשרד (מה-23/07/09), ובאופן שיבטיח מניעת איבודם של הרכיבים הנבדקים משלב הדיגום ועד סיום האנליזה. מכל קידוח נלקחה דוגמת קרקע במרווחים של 1 מ' החל מעומק של 0.5 מ' ועד לבסיס הקידוח. דוגמאות הקרקע משמשות לאפיון חתך הקרקע (הכנת לוג קרקע וקביעת מרקם) ולקביעת רמת ואופי הזיהום בקרקע. קידוחי הקרקע בוצעו ע"י חברת "אקודריל בע"מ" באמצעות דחיקה ישירה (Direct Push) על ידי מכונת Geoprobe, ללא שימוש בנוזלי קדיחה, חומרי סיכה וכדומה. הדיגום בוצע בעומקים הנדרשים תוך דיגום בלתי מופר, מניעת זיהום צולב, התאמה לסוג הקרקע/תשתית, יצירת כמות פסולת קטנה ככל הניתן וטיפול מינימלי בדגימה טרם הכנסתה לכלים המתאימים. דיגום הקרקע נעשה באמצעות שרוולים חד פעמיים ייעודיים עשויים Cellulose Acetate Butyrate (CAB) באורך של 1.2 מ' שהוחלפו בין הדגימות השונות. בחירת הדגימות שנשלחו למעבדה נעשתה בהתאם לריכוזי ה-VOC's שנמדדו באמצעות ה-PID בשטח, כאשר קריאה העולה על 50 חל"מ מצריכה אנליזה של הדגימה המקבילה מאותה נקודת דיגום במעבדה. כאשר נמצא רצף של דגימות מזוהמות בקידוח (על פי קריאות ה-PID), נשלחה למעבדה הדוגמא שקיים לגביה החשד שהיא המזוהמת ביותר ושתי דגימות נוספות, התחתונה והעליונה ברצף זה. בכל מקרה נשלחו לפחות 2 דגימות שונות מכל בור קידוח, גם אם לא נמצאו בו סימנים המעידים על זיהום. דיגום הקרקע לקביעת מרכיבי דלק ומזהמים ממקורות אחרים (VOC's, TPH, PAH's מתכות ועוד) נעשה מתוך שרוולי הדיגום בהתאם להנחיות המשרד על ידי דוגם מוסמך. הדיגום לקביעת ריכוזי ה-VOC's בוצע באמצעות דוגמים ייעודיים-EnCore Samplers, כאשר הדוגמא הועברה במהירות המרבית אל צנצנת אחסון עשויה זכוכית שהתקבלה מהמעבדה המוסמכת לביצוע האנליזה. דיגום הקרקע לקביעת ריכוזי ה-TPH, PAH's ומתכות נעשה מתוך השרוול תוך סילוק אבנים גדולות, שורשים וכיו"ב מתוך הדוגמא טרם הכנסתה לצנצנת. בתום הליך זה תועד והוערך החומר שסולק. דגימות לאנליזת המרכיבים האורגניים (חצי נדיפים, לא נדיפים ו-TPH) הועברו לצנצנת מושחרת בעלת מכסה מתברג שסופקה על ידי המעבדה המוסמכת לביצוע האנליזות כאשר כלי הזכוכית מולאו עד הקצה מבלי להשאיר מרווח (Headspace). דגימה לאנליזת מתכות הוכנסה למיכל פלסטיק ייעודי שגם הוא סופק על ידי המעבדה. כל הדגימות אוחסנו מיידית במיכל/צידינית/מקרר חשוך בטמפ' של 4 מעלות צלסיוס עד לביצוע ההכנה לאנליזה. על אריזות הדגימות נכתב באופן מפורט, שם הקידוח ועומק הדגימה ועל טפסי המשמורת שנשלחו למעבדות השונות פורט אילו דגימות הועברו ואיזה בדיקות יש לבצע עבור כל אחת מהן.

איור 9: דיגום קרקע בשטח.

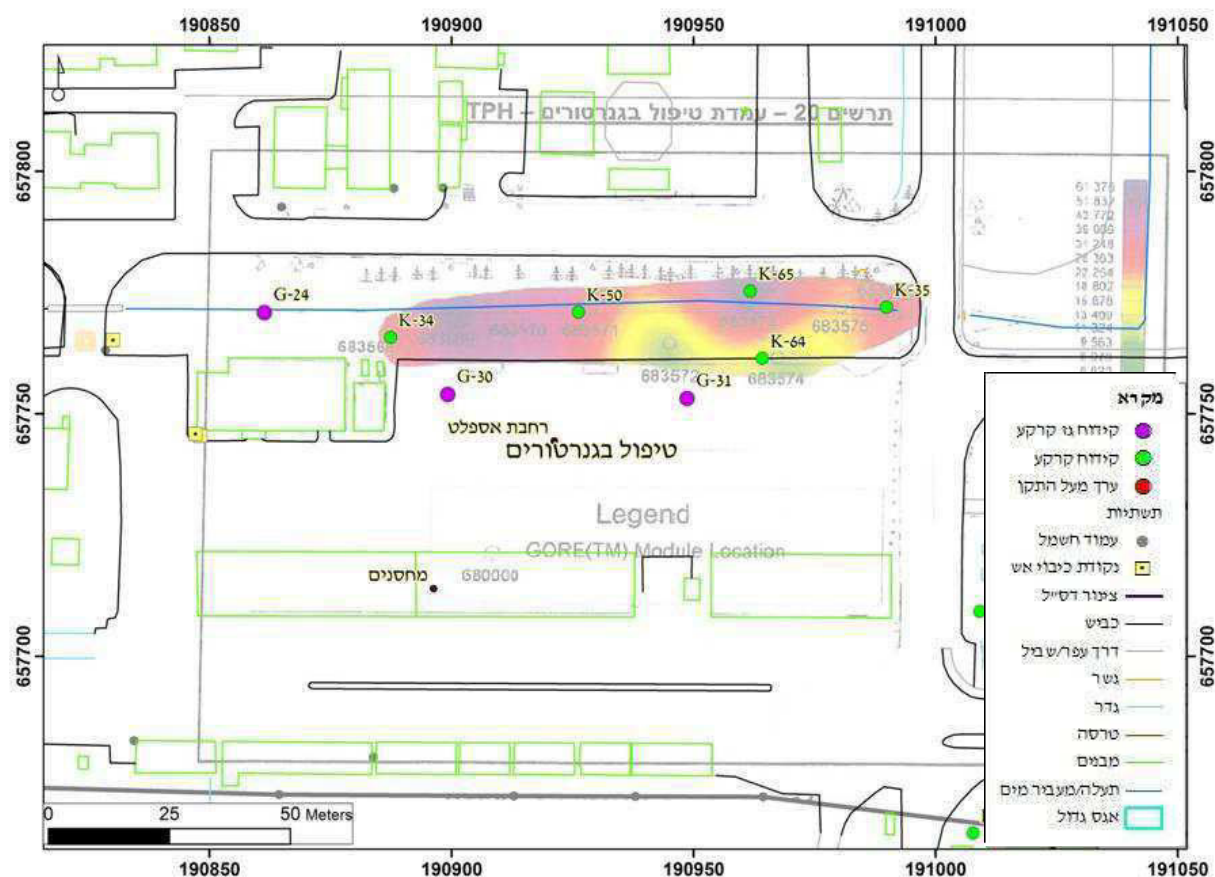
במוקד זיהום קרקע פוטנציאלי "טיפול בגנרטורים" בוצעו חמישה (5) קידוחי קרקע: K-35, K-50, K-65, K-34 ו-K-64 (איור 27). במוקד זה, על פי מידע היסטורי ותוכנית הסקר, נעשו אנליזות כימיות של TPH, PCB's ומתכות. לא נמצאו חריגות מהסף עבור כל המזהמים שנבדקו במוקד זה. תוצאות האנליזות וכן התיאור הליתולוגי של הקידוחים במוקד זה מוצגים בטבלאות 11-14. בהתבסס על הקידוחים במוקד, מבחינת המבנה הליתולוגי נמצא כי, כל החתך הקרקע בנוי מחרסית חומה, למעט קידוח K-64, בו ב- 0.5 מ' העליון נמצא גם מעט חול (חומר מילוי).

**איור 28:** מיקום קידוחי קרקע וגז קרקע משלימים במוקד של טיפול בגנרטורים ( תוצאות סקר גז קרקע משלים על רקע תוצאות ה- TPH של סקר גז-קרקע היסטורי).

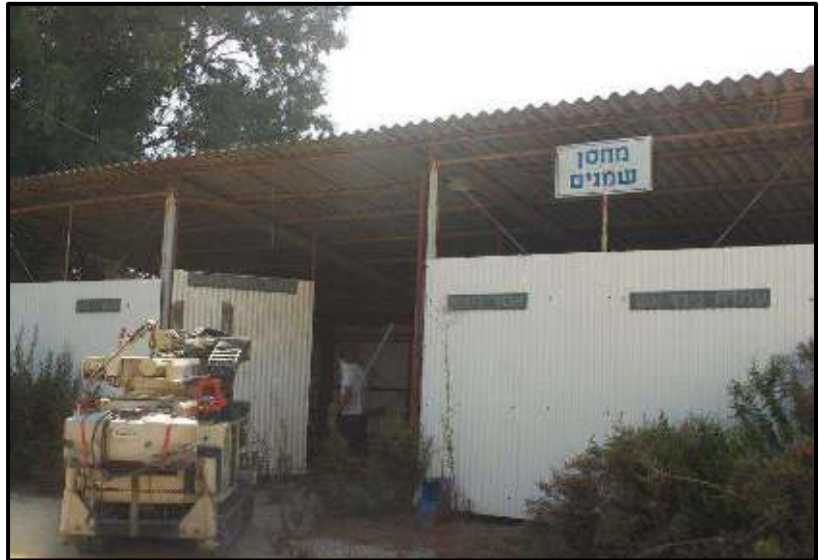
איור 33 : מחסן שמנים עם גג אסבסט במוקד זיהום של גף ציוד קרקע.

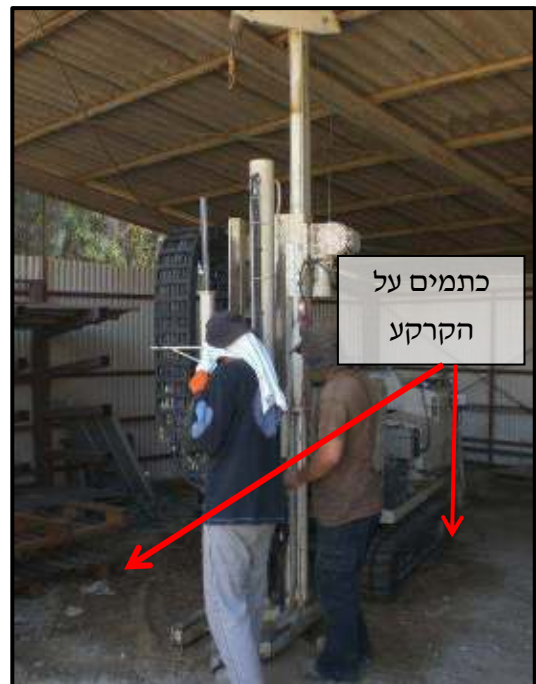
איור 34 : מיקום הקידוח K-24 בתוך מחסן השמנים וכתמים על הקרקע.
