# דוח סקר פסולת מטמנת יבנה

מוגש ל"חברה לשרותי איכות סביבה בע"מ"  
ע"י חברת לודן טכנולוגיות סביבה

יולי 2020  
עדכון נובמבר 2020

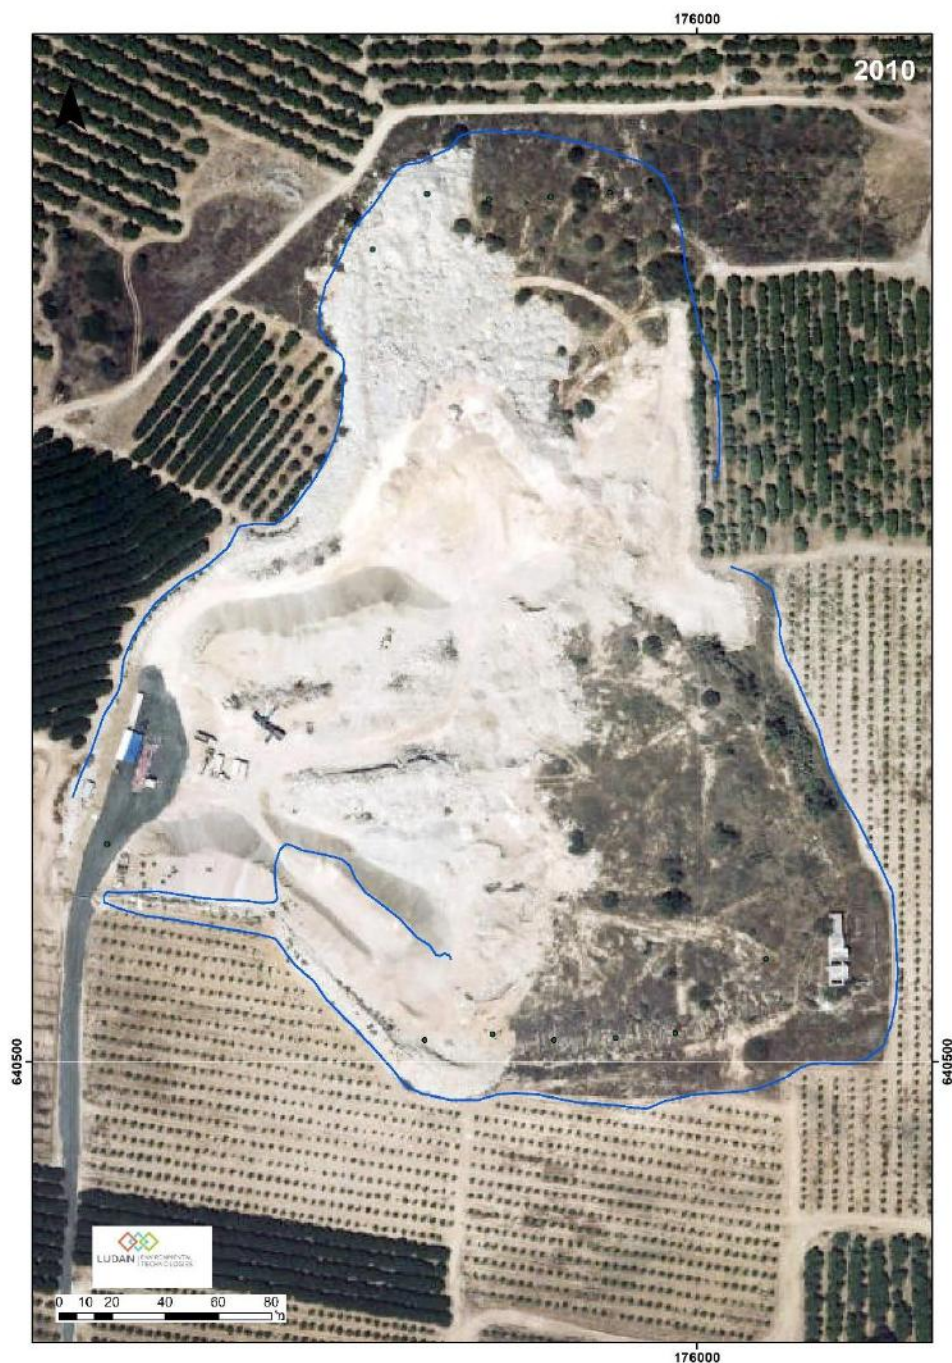
**תרשים 8: תצ"א מטמנת יבנה 2010**  
 (נלקחה מאתר GOVMAP)

| שנה | תאור |
|---|---|
| 2010 | <p>ניכרת פעילות ברורה של חפירות ברוב שטח האתר, בחלק המערבי ביותר הותקן משטח אספלט עליו מוקמו מתקנים שונים (מכולות וכד'). ניתן להבחין כי מתבצעות עבודות חפירה ומיון של פסולת בחלק הדרומי, למעלה ממחצית החלק הצפוני מכוסה ערימות פסולת.</p> <p>* מתוך אתר GOVMAP</p> |

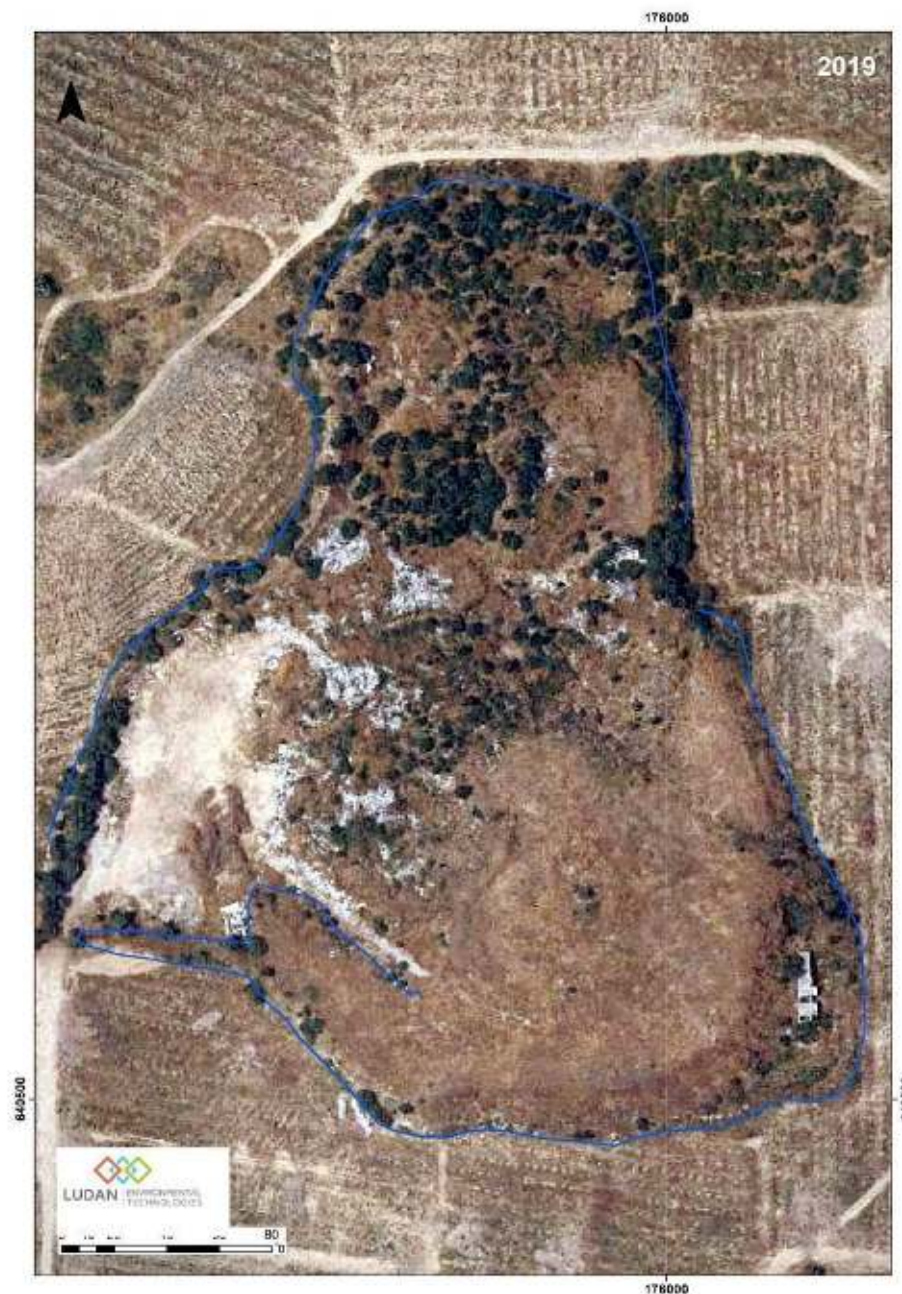
**תרשים 9: תצ"א מטמנת יבנה 2019**  
**(נלקחה מאתר GOVMAP)**

| שנה | תאור |
|---|---|
| 2019 | <p>מצב האתר דומה לזה שנצפה ב-2018, נראה כי הצמחיה כיסתה חלק מערימות הפסולת הפזורות על פני השטח כך שניתן להניח כי היקפי ההטמנה הלא מוסדרת (באם זו מתרחשת) נמוכים משמעותית.</p> <p>* מתוך אתר GOVMAP</p> |

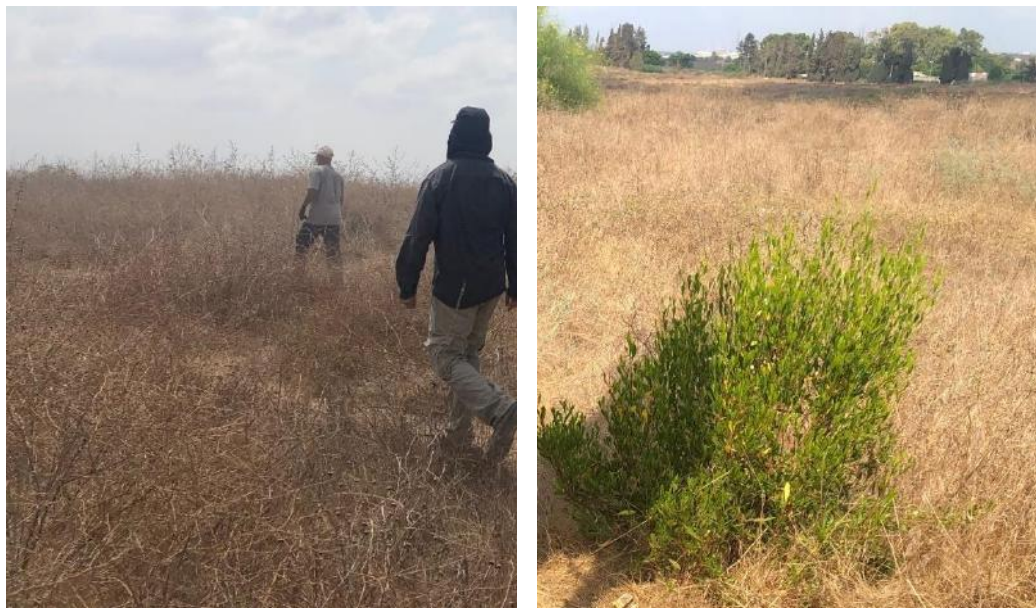
**תרשים 11: החלק הדרומי של האתר**

החלק הדרומי של האתר (תרשים 11) מהווה את החלק העיקרי. נראה כי אזור זה היה פעיל פחות בשנים האחרונות, צמחיית קוצים גבוהה כיסתה את כל פני השטח לפני תחילת הסקר. פני השטח ברום האתר ישרים יחסית למעט ערימות פסולת בניין מעטות פזורות אקראית, בעיקר לאורך הדרך המובילה למעלה וחוצה אותו. בחלק המזרחי נצפתה ערימה של צמיגים.

פני השטח נראים אחידים ועל פניו נראה כי עשויים פסולת בניין הכוללת בעיקר עודפי עפר וחומרי חפירה מעורבים בשברי אריחים וכד'. באזור זה נצפו מעט מאוד ניילונים, קרטונים ושאריות עץ על פני השטח (בייחוד ביחס לחלקו הצפוני של האתר).

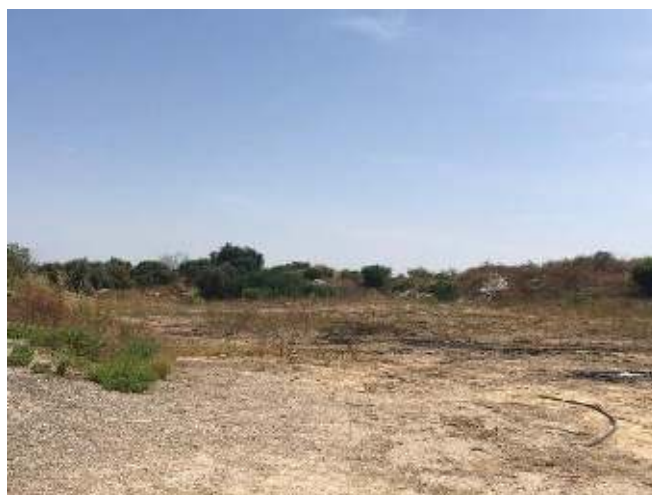
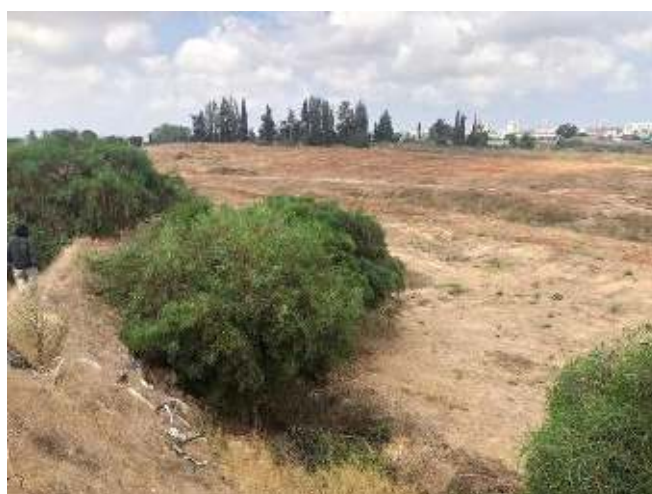
**תרשים 12: תמונה מהחלק המערבי של האתר**

החלק המערבי של האתר (תרשים 12) מישורי וניכר שהוסדר לצרכי הפעילות שבוצעה במקום בשנים 2009-2010, אזור זה שימש לפעילות חפירת ומיון הפסולת שניתן לראות בתצלום האוויר משנת 2010. פני השטח עדיין נקיים ומשטח האספלט שנצפה בתצ"א משנת 2010 כוסה או התפרק. ערימות פסולת בניין פזורות בעיקר לאורך גבולות גוף הפסולת ולתוך הדרכים המובילות אל חלקי האתר השונים.

למעלה: מבט מדרום לכיוון האזור הדרום מערבי, למטה: האזור הצפון מערבי

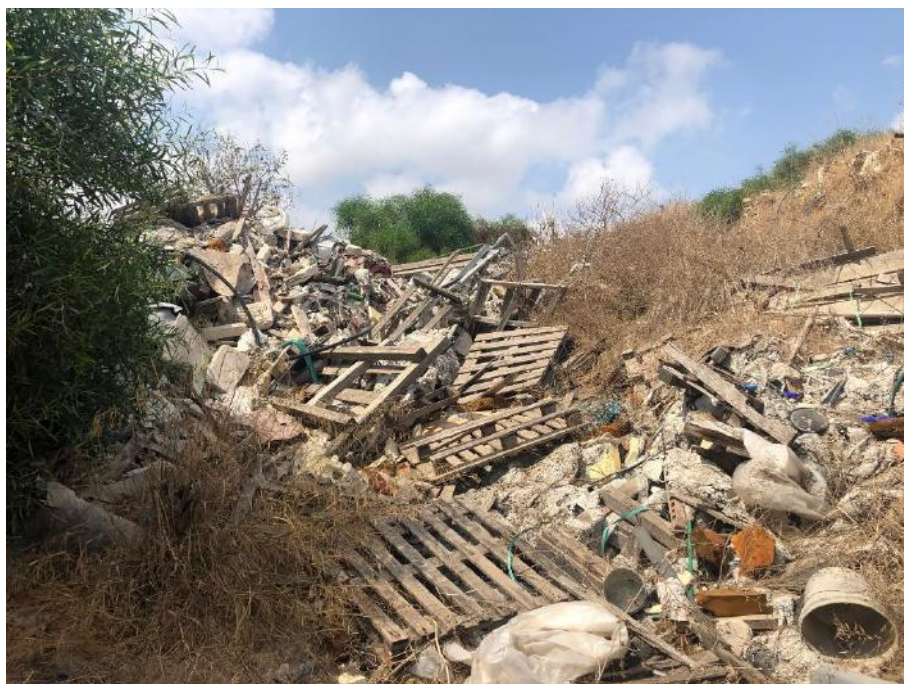
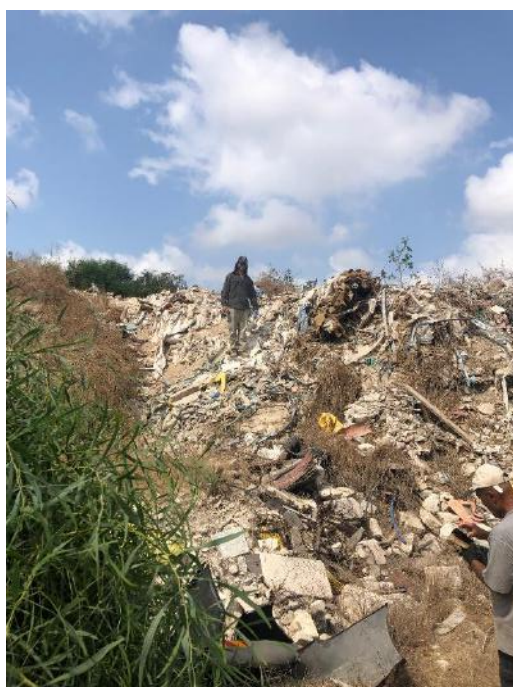
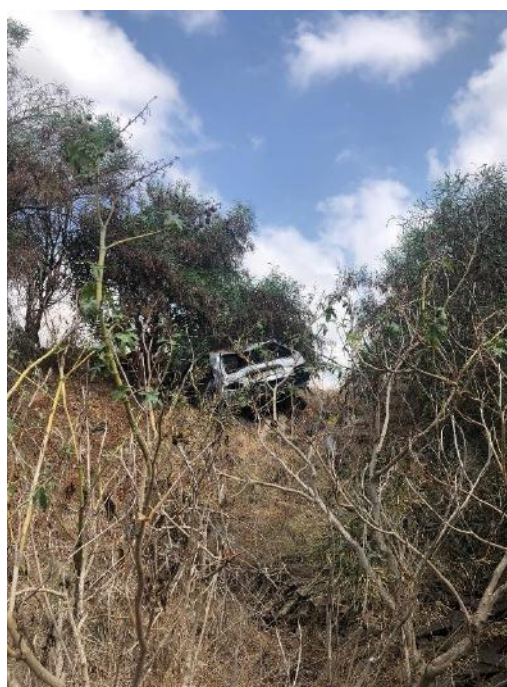
**תרשים 13 : תמונות מהחלק הצפוני של האתר**

החלק הצפוני של האתר משמעותית פחות מוסדר מהחלק הדרומי, נראה כי הפסולת המקורית שהוטמנה במקום כוסתה כולה בערימות גדולות ולא אחידות של פסולת בניין הכוללות ערימות קרקע, קרטונים, ניילונים, משטחים, דליים, צנרת, פסולת גושית (גרוטאות) וגזם (תרשים 13). הדרך המובילה לחלק זה חסומה לגמרי בערימות פסולת בניין מגוונות.

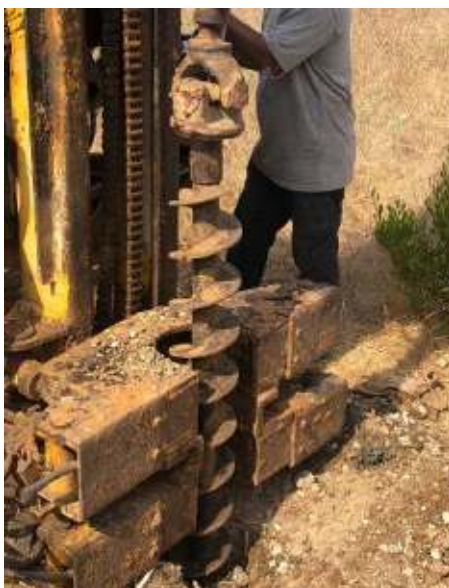
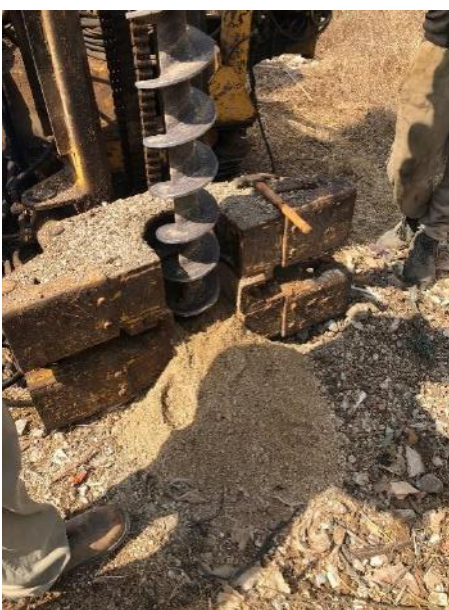
תרשים 15: לוג קידוח ק-1

הערות: הורגש ריח חריג, בעיקר בעומק הקידוח.

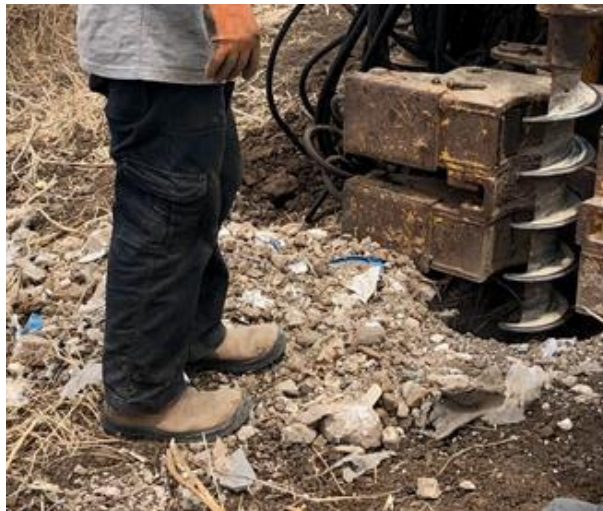
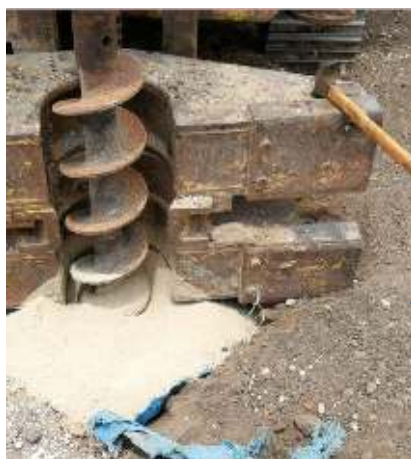
תרשים 16: לוג קידוח ק-2

הערות: בעומקים 6-12 כמעט ולא עלו חומרים מהקידוח, סביר שבעומקים אלה מצויים שברים גדולים או פסולת גושית.

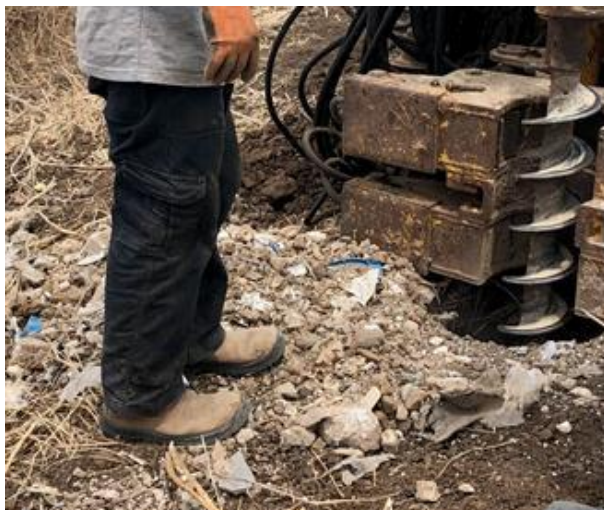
#### תרשים 18: לוג קידוח ק-4

הערות: בשלושת המטרים הראשונים לא יצא חומר מהקידוח, סביר שבעומק זה ישנם שברים גדולים או פסולת גושית. בקידוח זה הורגש מעט ריח חריג.

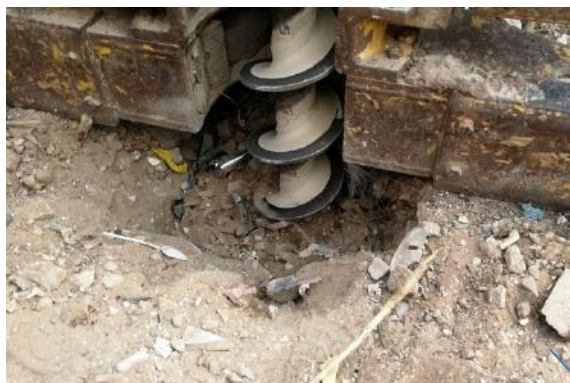
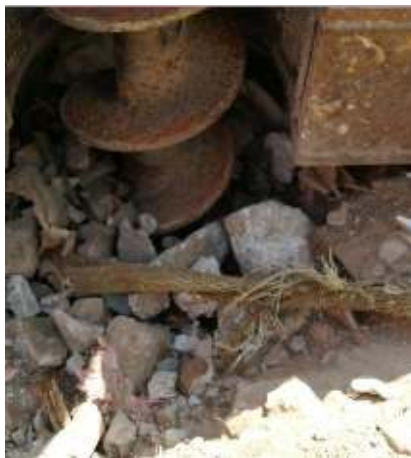
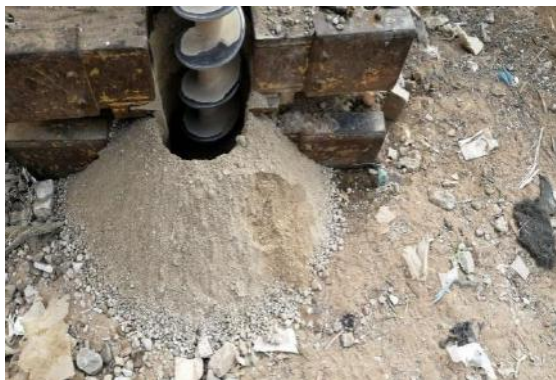
#### תרשים 21: לוג קידוח ק-7

הערות: בעומק 306 מטרים לא יצא חומר מהקידוח, סביר שבעומק זה ישנם שברים גדולים או פסולת גושית.

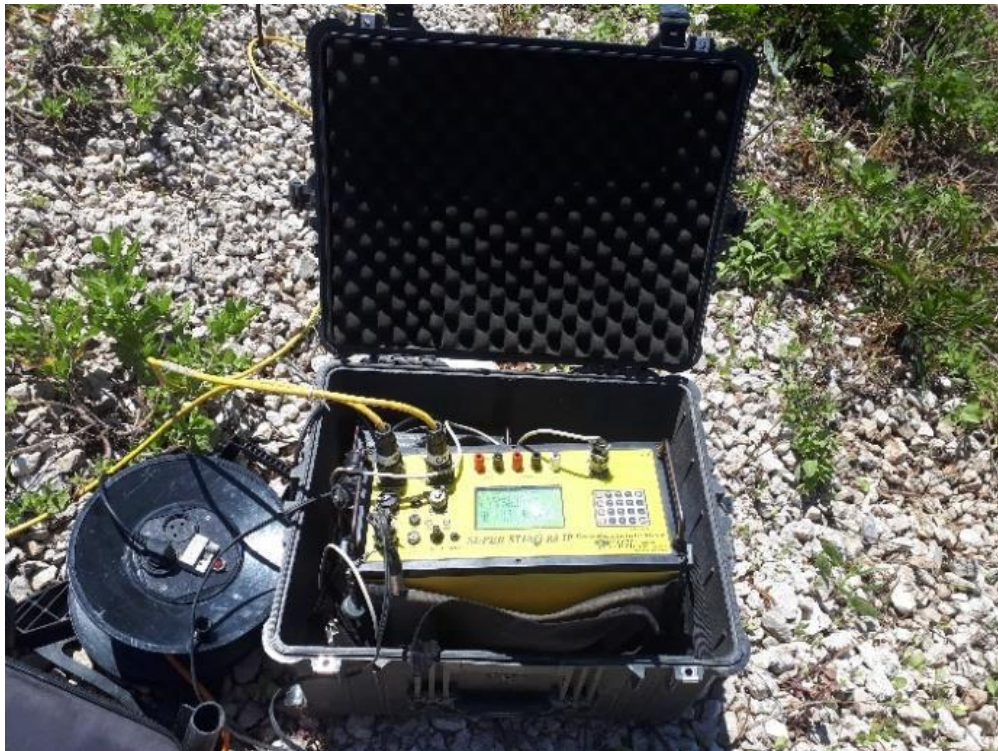
תרשים 26: ציוד גיאופיסי גיאושמלי הכולל משדר, מד מתח ומחשב מרכזי כיחידה אחת.

הסקר (טומוגרפיה גיאושמלית) בוצע באמצעות ציוד גיאושמלי רב אלקטרודות תוצרת חב' Geoscience, Inc. (USA) Advanced וע"פ דרישות ASTM 6431. הציוד כולל משדר זרם, מד מתח, מחשב מרכזי מיוחד לצורך הסקרים הגיאופיסיים (ראה תרשים 26) ועד 50 אלקטרודות.

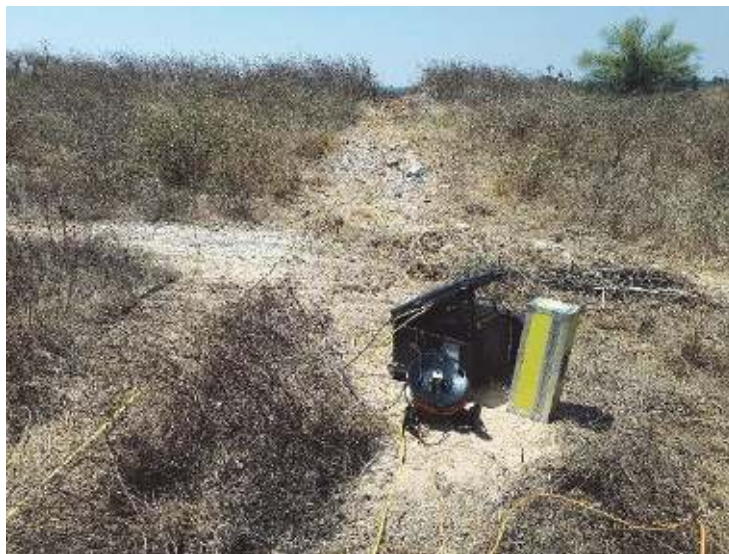
איור 4. ציוד גיאופיזי גיאושמלי הכולל משדר, מד מתח ומחשב מרכזי כיחידה אחת.

הסקר (טומוגרפיה גיאושמלית) בוצע באמצעות ציוד גיאושמלי רב אלקטרודות תוצרת חברת Advanced Geoscience, Inc. (USA) וע"פ דרישות ASTM 6431. הציוד כולל משדר זרם, מד מתח, מחשב מרכזי מיוחד לצורך הסקרים הגיאופיזיים (ראה איור 4) ועד 38 אלקטרודות (איור 5).
