# דו"ח סיכום פעילות זרוע הביצוע לשיקום קרקעות המדינה לשנת 2019

מוגש ע"י החברה לשירותי איכות הסביבה

נובמבר 2020

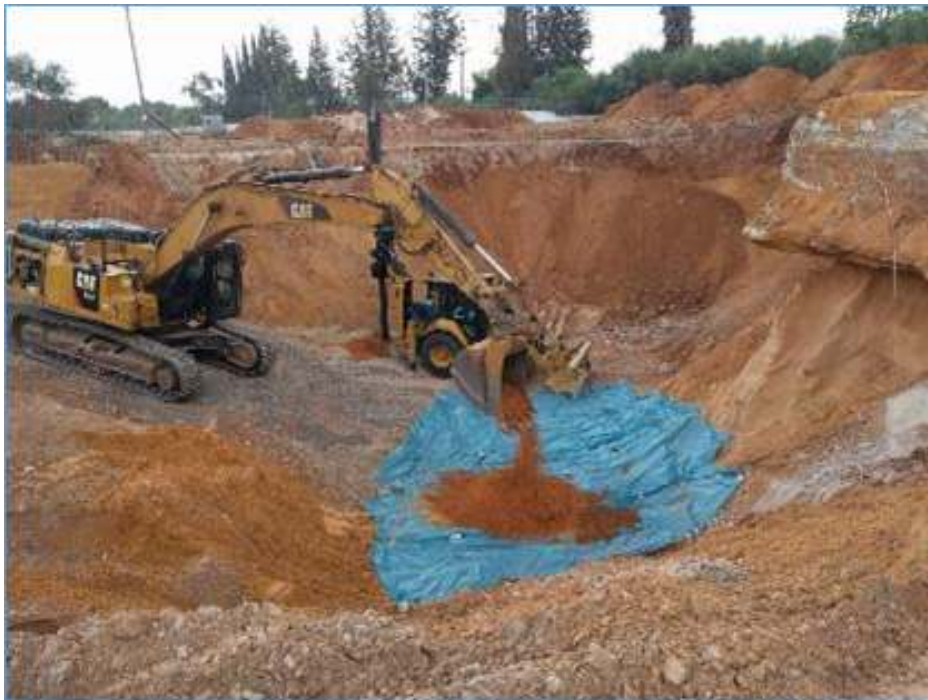
תמונה 5 - ביצוע החפירה בבה"ד 20 (מוקד עמוק)

ב-2019 נעשה ניסיון לשקם את הקרקע במוקד העמוק בבה"ד 20 בשיטה זו, אך למרות ניסיונות חוזרים של הזרקת מחמצנים לתת הקרקע – לא הושגה ירידה בריכוז ה-TPH, והמוקד שוקם לבסוף באמצעות חפירה והחלפת קרקע ב-CLSM (ראו המחשה בתמונה 2). סה"כ פונו ממוקד זה 1,349 טונה קרקע.

חלופה א' – חפירת המוקד המזהם ויצירת שיפועים לעומק של כ-16 מטר באמצעות ציוד מכני הנדסי (צמ"ה) סטנדרטי, כינוי הקרקע המזהמת לטיפול והחזרה, והידוק הקרקע.

חלופה ב' – חפירת המוקד המזהם ויצירת שיפועים לעומק של כ-7 מטרים באמצעות צמ"ה סטנדרטי, החלפת קרקע בבטון בעל חוזק נמוך (CLSM) באמצעות מקדח CFA (Continuous Flight Auger) עד לעומק של כ-16 מטר, כינוי הקרקע המזהמת לטיפול, החזרה והידוק הקרקע.

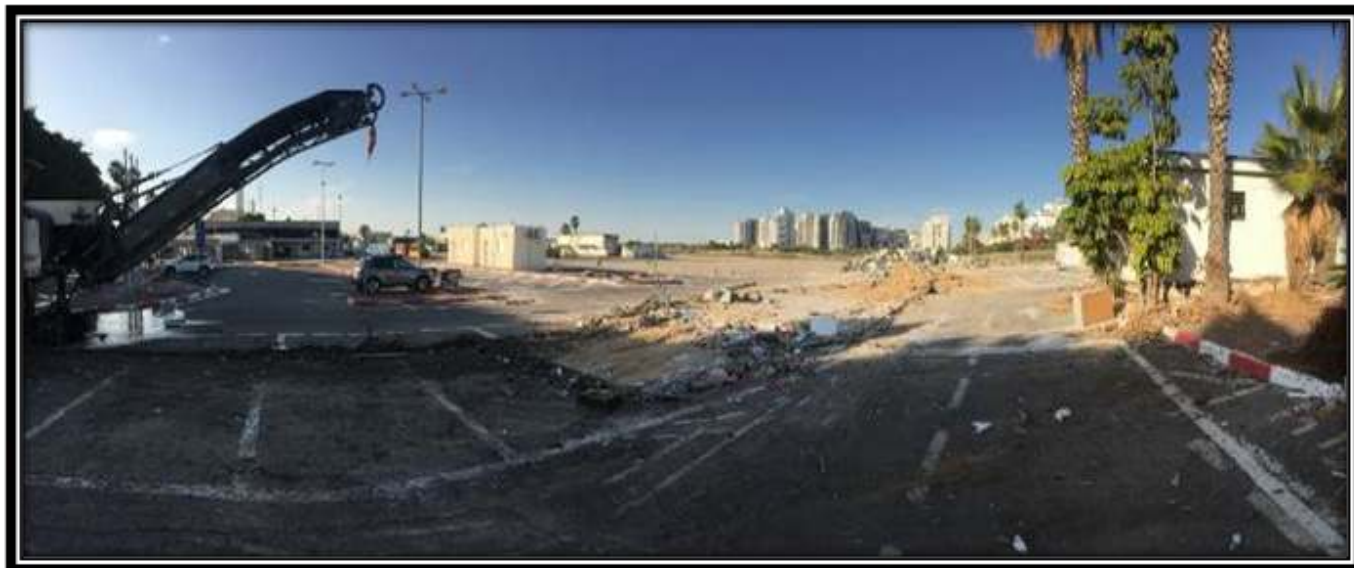
תמונה 7 – תקריב של עבודות פירוק והריסה בשדה דב במתחם האזרחי, בצד הדרומי מזרחי (מסומן בצילום הקטן)

פינוי המבנים במתחמים של רשות שדות התעופה וחברת ישראיר הדורשים היתר הריסה. תחילה פונה ופורק האסבסט, ולאחר מכן בוצעו פעולות כמו פירוק מבנים, פירוק בטונים ויסודות, חפירה ופירוק מובלים תת-קרקעיים ויישור שטחים (ומטרדים).

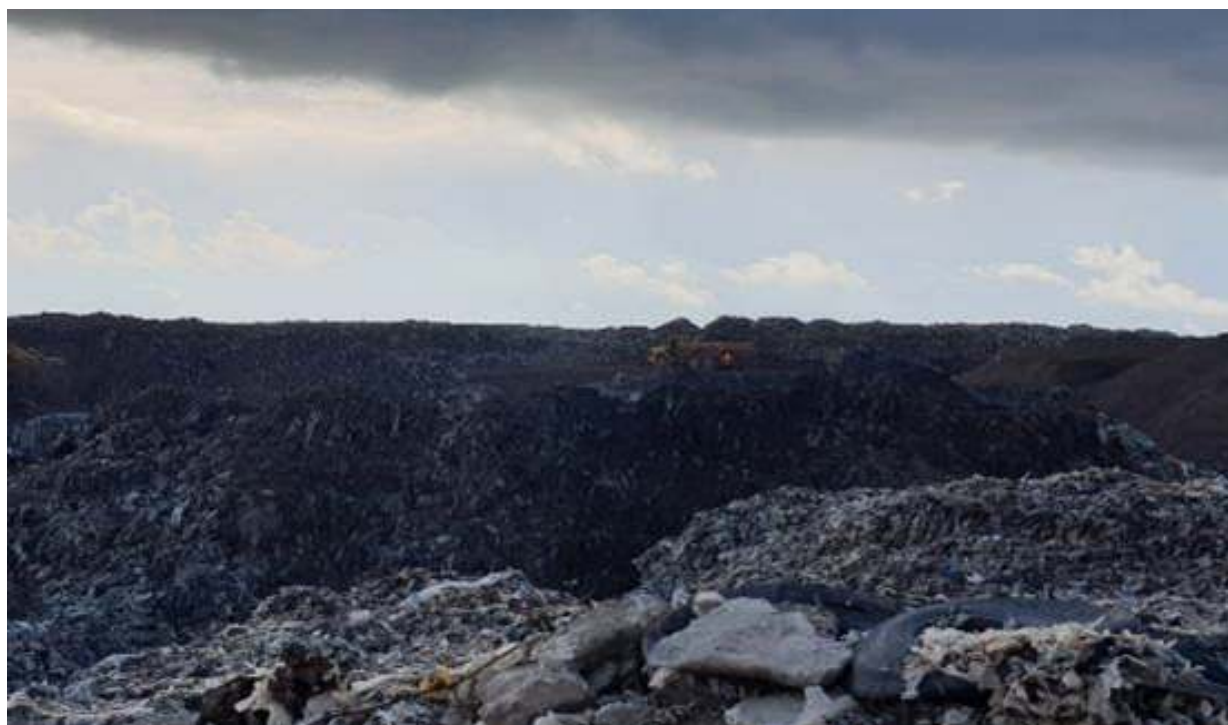
המטמנה משתרעת על פני שטח של כ-200 דונם, ועל פי קידוחי קרקע, הנפח הכולל של גופה מוערך ב-2 מיליון מ"ק, כאשר חלקים ממנה יכולים להגיע לעומק של עד 25 מטר.

תמונה 9 – הר הפסולת נתניה לפני תחילת עבודות השיקום

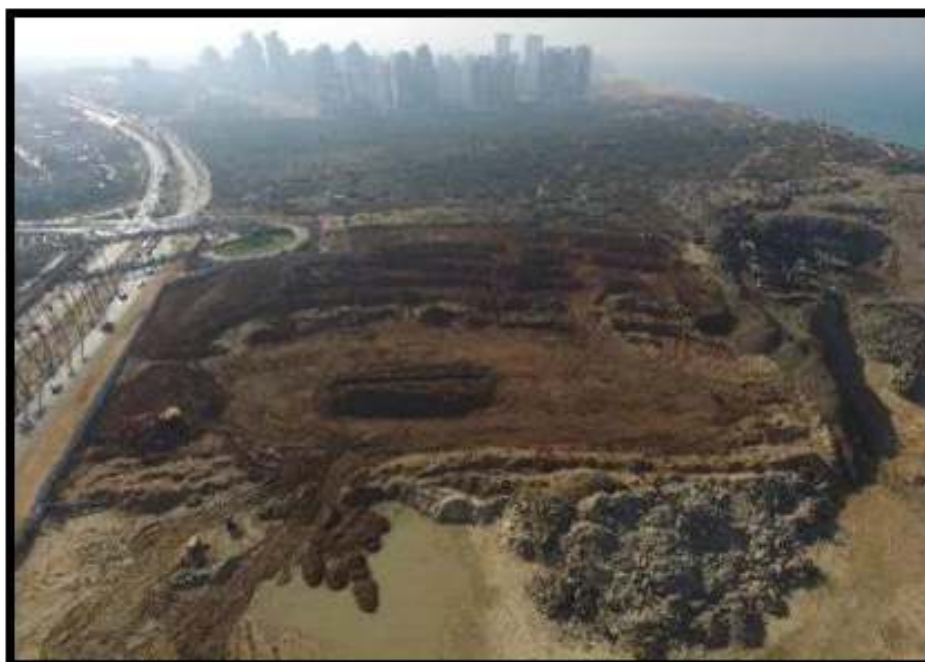
במהלך עבודות השיקום באס"פ נתניה, התגלו במתחם הדרום-מזרחי נפלים ושאריות של תחמושת, בנוסף לגיאופיזיים (פקעות, כגון אירוס הארגמן).

מטרת העבודות באזור היתה להציל ערכי טבע מוגנים על ידי פינוי והעתקה של גיאופיזיים, במקביל לאיתור, פינוי והשמדה של נפוצים. העבודות הללו החלו במחצית נובמבר 2019, בליווי ופיקוח המחלקות האקולוגיות העירוניות של עיריית נתניה, בתיאום עם המשרד להגנת הסביבה ובליווי חברת Defense 4M – חברה המתמחה באיתור, פינוי והשמדה של נפוצים.

תמונה 12 – האזור הדרום מזרחי של אס"פ נתניה ממבט על, המוכר כ"מתחם הגיאופיזיים"

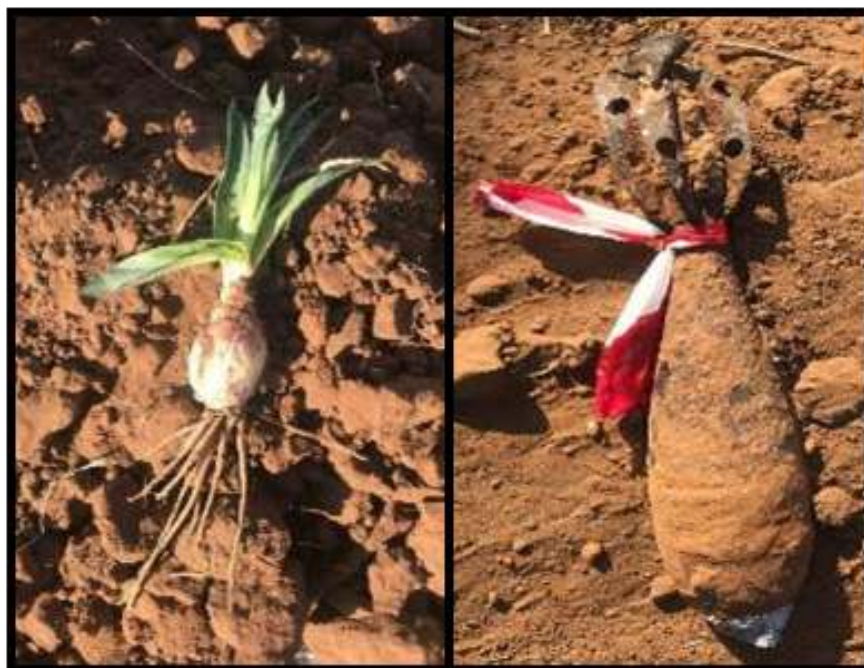
תמונה 13 – נפיץ (ימין) וגאופיט (שמאל) אשר אותרו באתר
