# **דוח סקר פסולת**

## **תמ"ל 1071 – מתחם דרומי**

### **חבצלת השרון**

**מוגש ל"חברה לשרותי איכות סביבה בע"מ"**  
**ע"י חברת לודן טכנולוגיות סביבה**

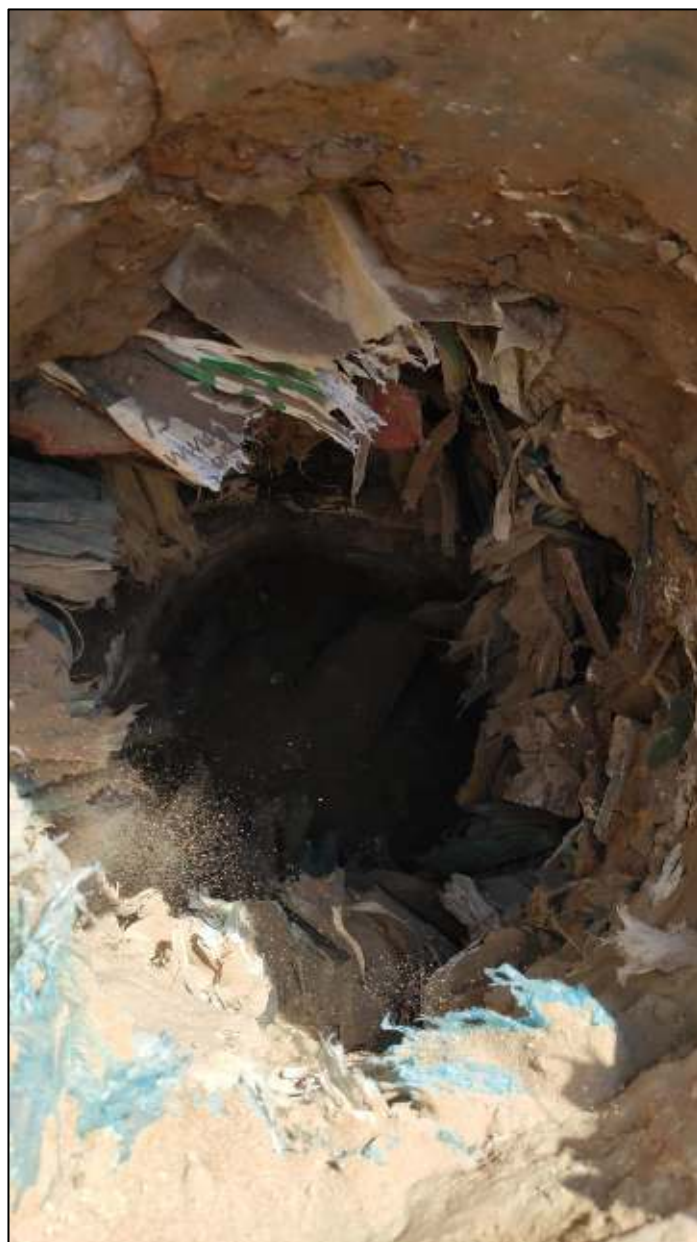
**קידוח ק-3.4:**

| PID(ppm) | תכולה | תיאור<br>הקרקע | עומק<br>(מ') | דוגמא | קידוח |
|---|---|---|---|---|---|
| - | פסולת | מעורבת | 0.5 | - | 3.4 |
| 0 | פסולת+סלע | מעורבת | 1 | - | |

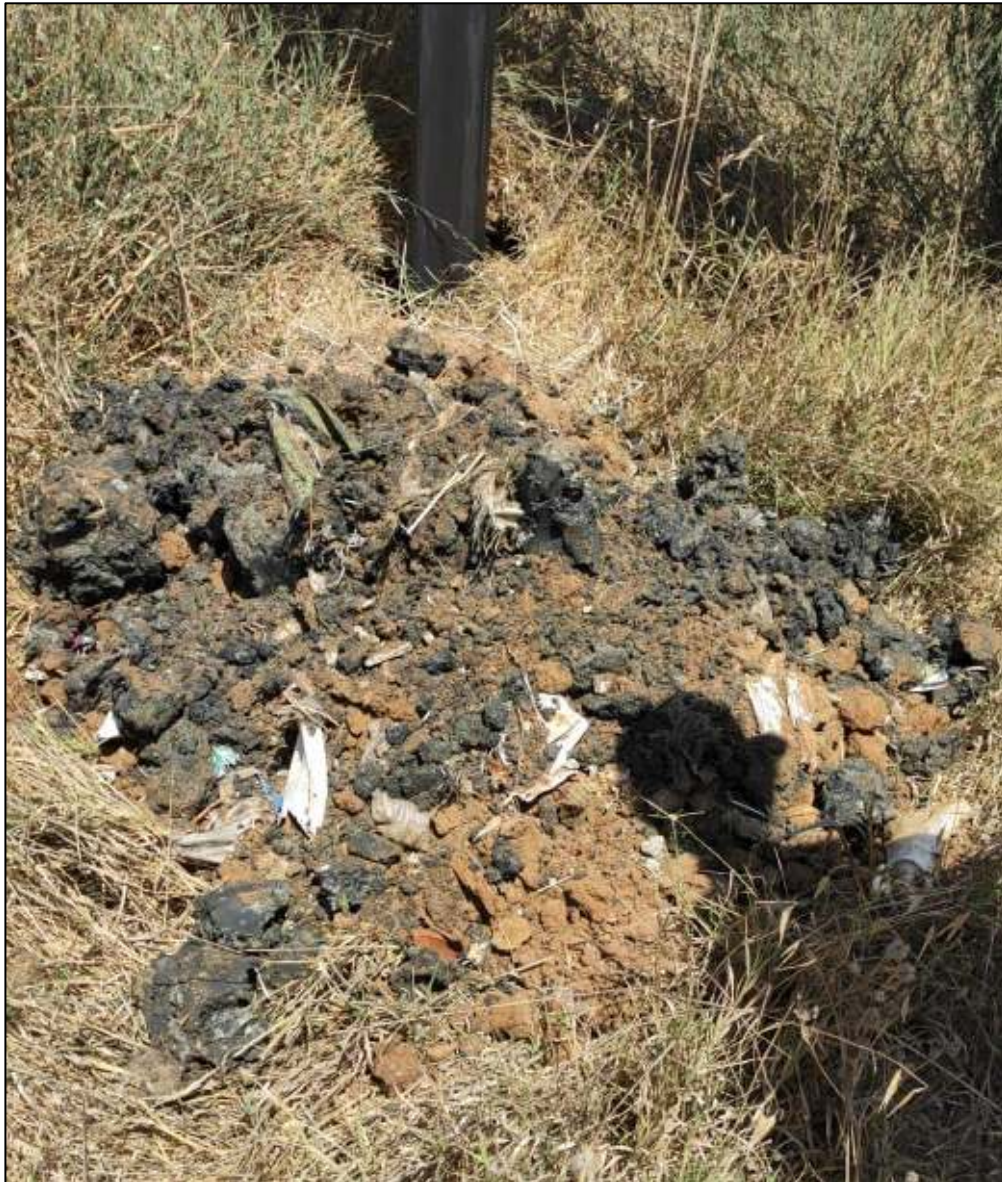
קידוח ק-3.8:

| PID(ppm) | תכולה | תיאור<br>הקרקע | עומק<br>(מ') | דוגמא | קידוח |
|---|---|---|---|---|---|
| - | פסולת | מעורבת | 1.5 | - | |
| - | פסולת+קרקע שחורה | מעורבת | 2 | - | |

| PID(ppm) | תכולה | תיאור<br>הקרקע | עומק<br>(מ') | דוגמא | קידוח |
|---|---|---|---|---|---|
| 13.1 | פסולת+קרקע שחורה | מעורבת | 2.5 | A-<br>3.8.1 | |
| 5.2 | קרקע שחורה+סלע | לחה | 4 | A-<br>3.8.2 | |

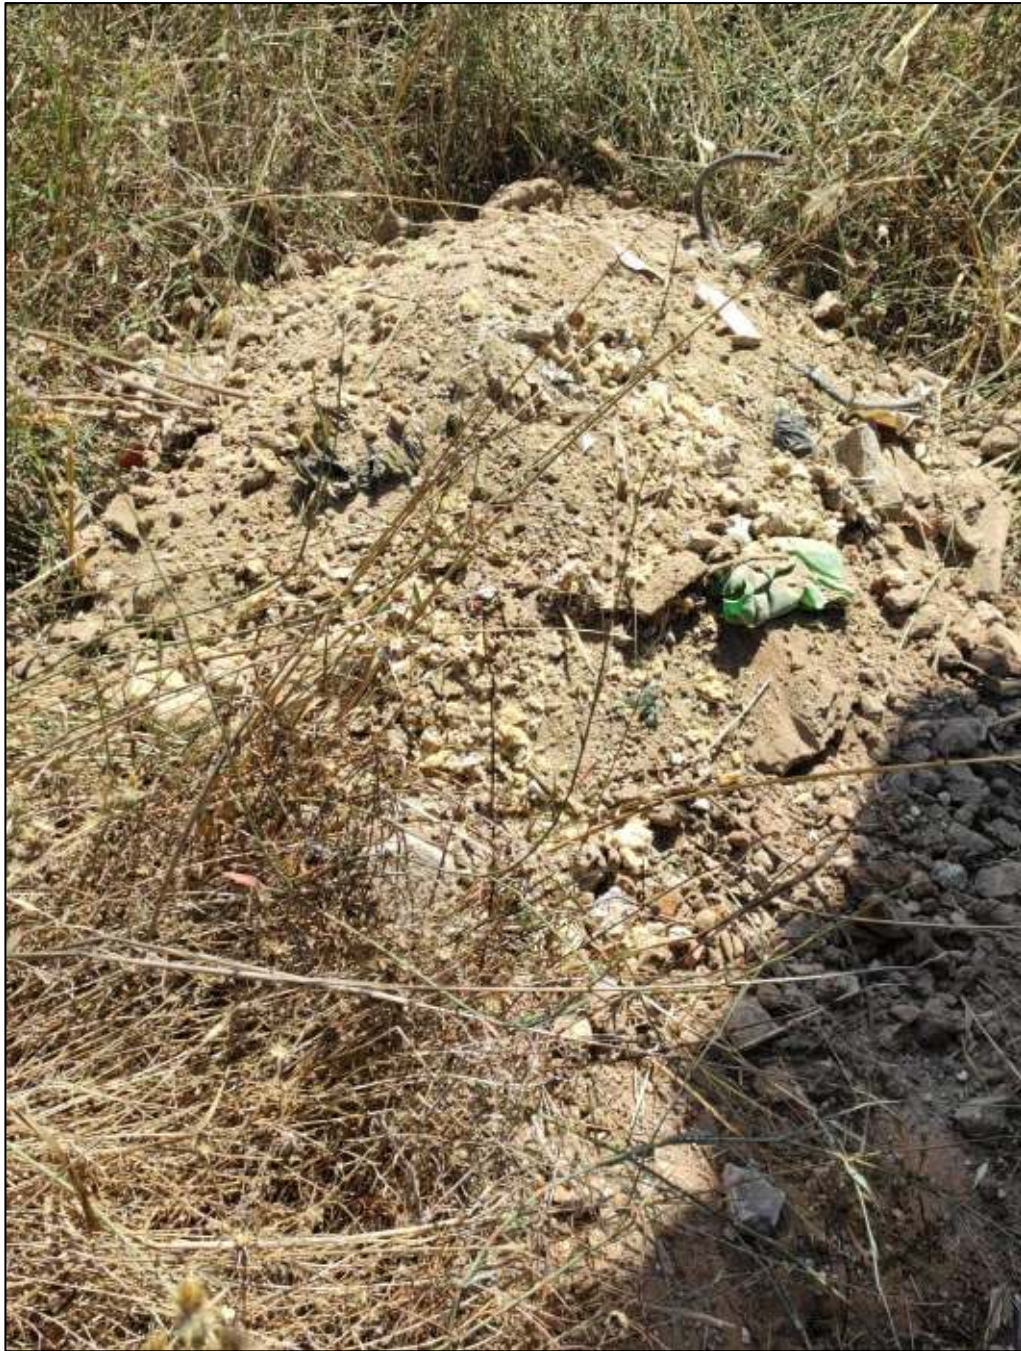
קידוח ק-3.7:

| PID(ppm) | תכולה | תיאור<br>הקרקע | עומק<br>(מ') | דוגמא | קידוח |
|---|---|---|---|---|---|
| - | פסולת בניין | מעורבת | 1.5 | - | |
| - | פסולת בניין | מעורבת | 2 | - | |
| 3.6 | קרקע שחורה | לחה | 3 | A-3.7.1 | |
| 7.2 | קרקע שחורה+סלע | לחה | 5 | A-3.7.2 | |

| TPH | PID(ppm) | עומק (מ') | דוגמא | קידוח |
|---|---|---|---|---|
| 215 | 3.6 | 3 | A-3.7.1 | 3.7 |
| 186 | 7.2 | 5 | A-3.7.2 | |
