עדכון סקר היסטורי ותוכנית חקירה בסיס הרבנות - צריפין

מוגש ע"י: לודן טכנולוגיות סביבה בע"מ

יוני 2021

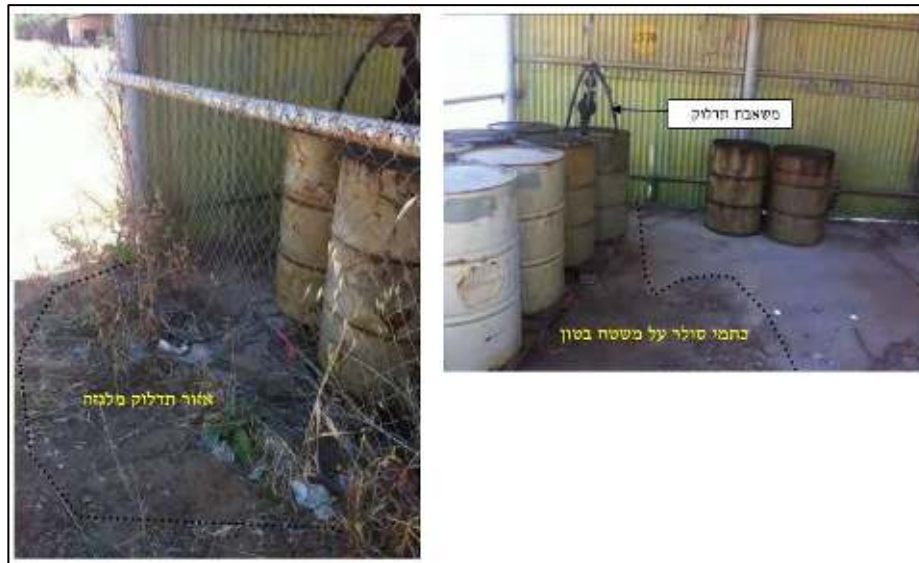
תמונה 1: עמדת תדלוק המלגוזות מתוך דו"ח גיאופרוספקט 2013. היום עמדה זו אינה קיימת

- אזור בו נמצאו זחלים של טנקים ונגמ"שים (שטח 1 בכחול בתרשים 3)
- עמדת תדלוק למלגוזות (שטח 2 בכחול בתרשים 3, תמונה 1)
- מכל סולר חדש לגנרטור אחסון חללים (שטח 3 בכחול בתרשים 3)

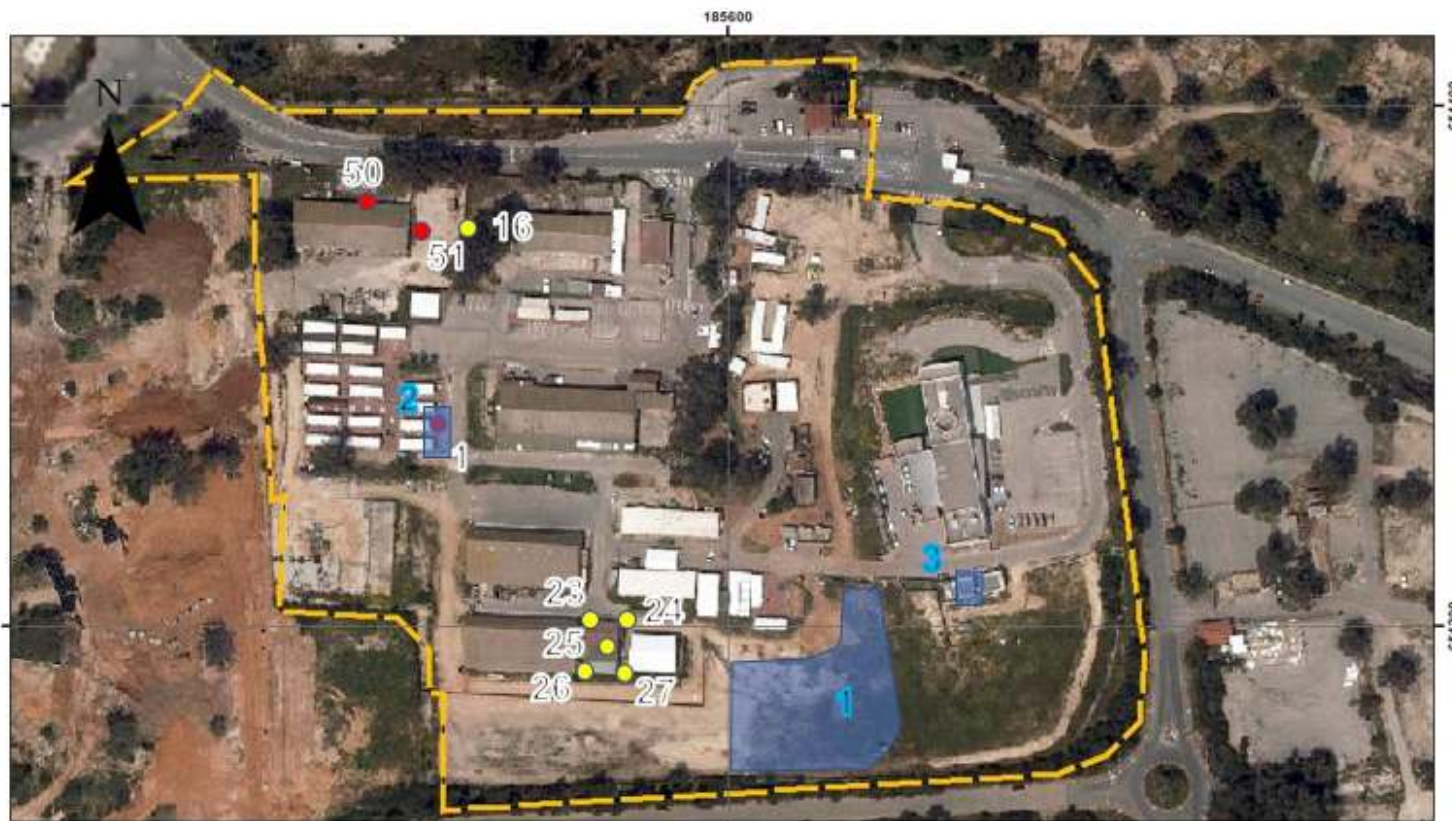
תרשים 3: פריסת קידוחים ואזורים חשודים בזהום מתוך הסקרים ההיסטוריים.

תרשים 3 מציג את מספור הסקרים ההיסטוריים שנערכו בעבר. החל מסעיף 3 למסמך זה יינתן מספור חדש ואחיד לטובת הבנת הסקר ההיסטורי הנוכחי ותוכנית החקירה.

כאמור לעיל בשטח תוכנית בסיס הרבנות ערכו מספר סקרים היסטוריים, ממצאי הסקרים דומים יחסית במסגרתם אותרו מוקדי זיהום פוטנציאליים. סיכום כל נקודות הדיגום המפורטות בסעיף מוצגות בתרשים 3

סקר היסטורי זה סיכם כי בבסיס הרבנות קיים אזור קטן של אחסון שמנים, ומסגרייה המשמשת לריתוך וכיפוף בלבד (ראה תרשים 3 קידוחים 23-27). בעבר המתחם היה שייך למצל"ח – שקמה/מכללים. לבסיס זה הגיעו חלקים בלאי ובאיכות נמוכה מהצבא ומשם הם הועברו למכירה או לגריטה. ל א בוצע כל טיפול בחלקים, והם הועברו כמות שהם. מסמך הסקר ההיסטורי של חברת "לשם-שפר" המליץ על ביצוע דיגום קרקע ממוקד באזור מחסן השמנים. בתרשים 3 ניתן לראות את גבול התוכנית הנוכחית ואת סימון הקידוחים המוצעים על ידי מתכנני סקר הקרקע. ניתן להבחין בקידוחים שמספרם 23-27 במחסן השמנים ובקידוח מספר 16. קידוח 16 מוקם בגבול מתחם 1

הסקר כלל את השטח שנמצא מערבית לקו צפון דרום החולף בין נקודות קידוח 16 ו-1 בתרשים 3 (קו כחול של תוכנית קודמת). בסך הכל, סקר חברת אדמה ציין בתוך תחום התוכנית המעודכנת 3 נקודות דיגום קרקע:

- נקודת דיגום בודדת בעמדת תדלוק המלגזות שצוינה בסקר גיאופרספקט 2013 (קידוח מספר 1 בתרשים 3)

- 2 נקודות דיגום בסככת גנרטורים שסומנה כמבנה מספר 17 בסקר לשם-שפר 2015 (קידחים 50, 51 בתרשים 3)

כיוון שהקו הכחול בין מתחם 1 למתחם 2 (מתוכנית קודמת) אינו קיים עוד נקודת דיגום 16 מסקר לשם-שפר 2015 איננה רלוונטית עוד ובמקומה מציין סקר אדמה 2015 את נקודות 50 51. לעמדת תדלוק הגנרטורים ניתנה התייחסות בדמות נקודה שמספרה 1 (מסומנים כנקודות אדומות בתרשים 3)

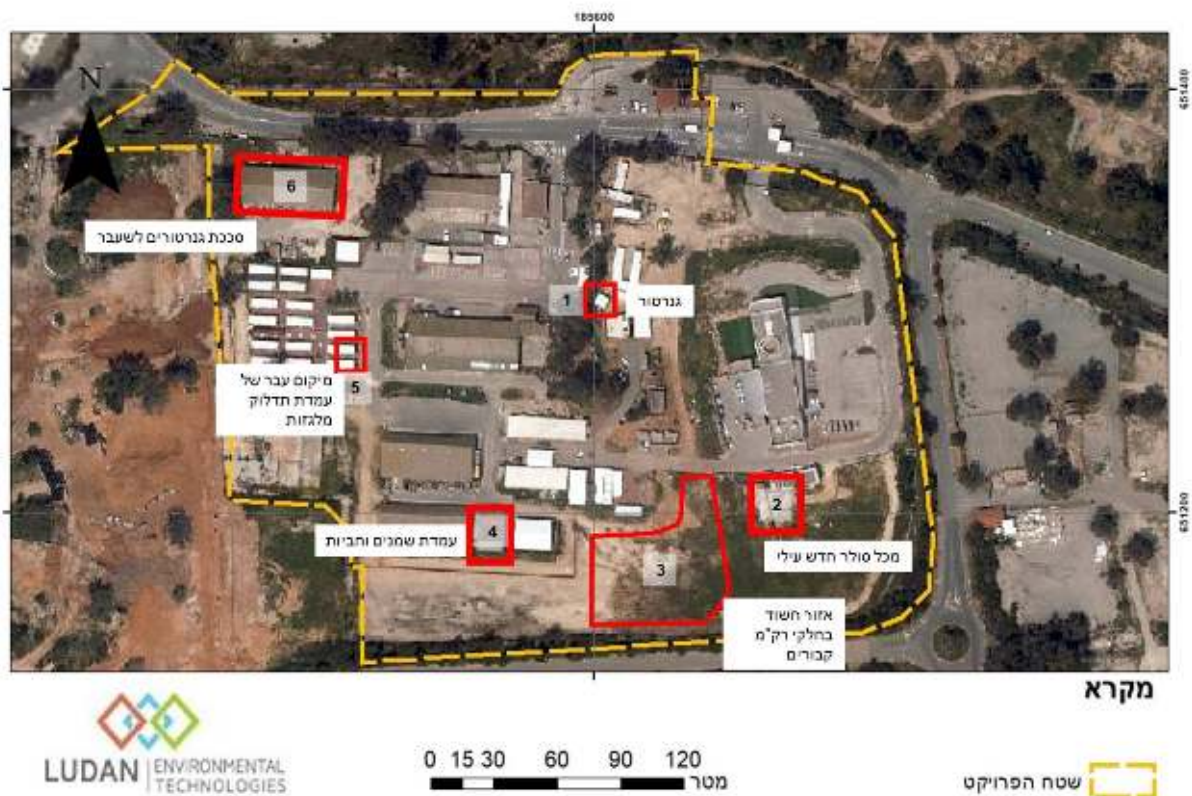
תרשים 4: מיקום אזורים עם פוטנציאל זיהום קרקע על גבי תצלום אוויר

1. סככה עם גנרטור ומכל סולר (מספר 1, תרשים 4)
 2. מחסן השמנים (מספר 2, תרשים 4).
- הגנרטור ומכל הסולר ניצבים מעל משטח בטון ומתחת גג הסככה ללא תעלות ניקוז. באזור מחסן השמנים אין ריצפה תחת החביות והמכלים ואין תעלת ניקוז. בסככה נצפה שפך של סולר. כל האזורים אשר נצפו בעת הסיור ואשר צוינו בסקרים ההיסטוריים מסומנים בתרשים 4.
3. אזור החשוד בחלקי רק"מ קבורים
 4. עמדת שמנים וחביות
 5. מיקום עבר של עמדת מלגות
 6. סככת גנרטורים

הסיור כלל איתור וסימון הנקודות הידועות מהסקרים הקודמים ואיתור נקודות חשודות נוספות. בנוסף לאזורים בעלי פוטנציאל זיהום קרקע שאותרו בסקרים הקודמים נמצאו:

תכנית החקירה נסמכת על הסקרים ההיסטוריים שנערכו במתחם ועל הסיור שנערך בתאריך 23.5.2021. מספור השטחים בהם אותר פוטנציאל זיהום קרקע מסומנים על גבי תרשים תוכנית החקירה, תרשים 5, בהתאם למספורם בסעיף 3 ובתרשים 4.

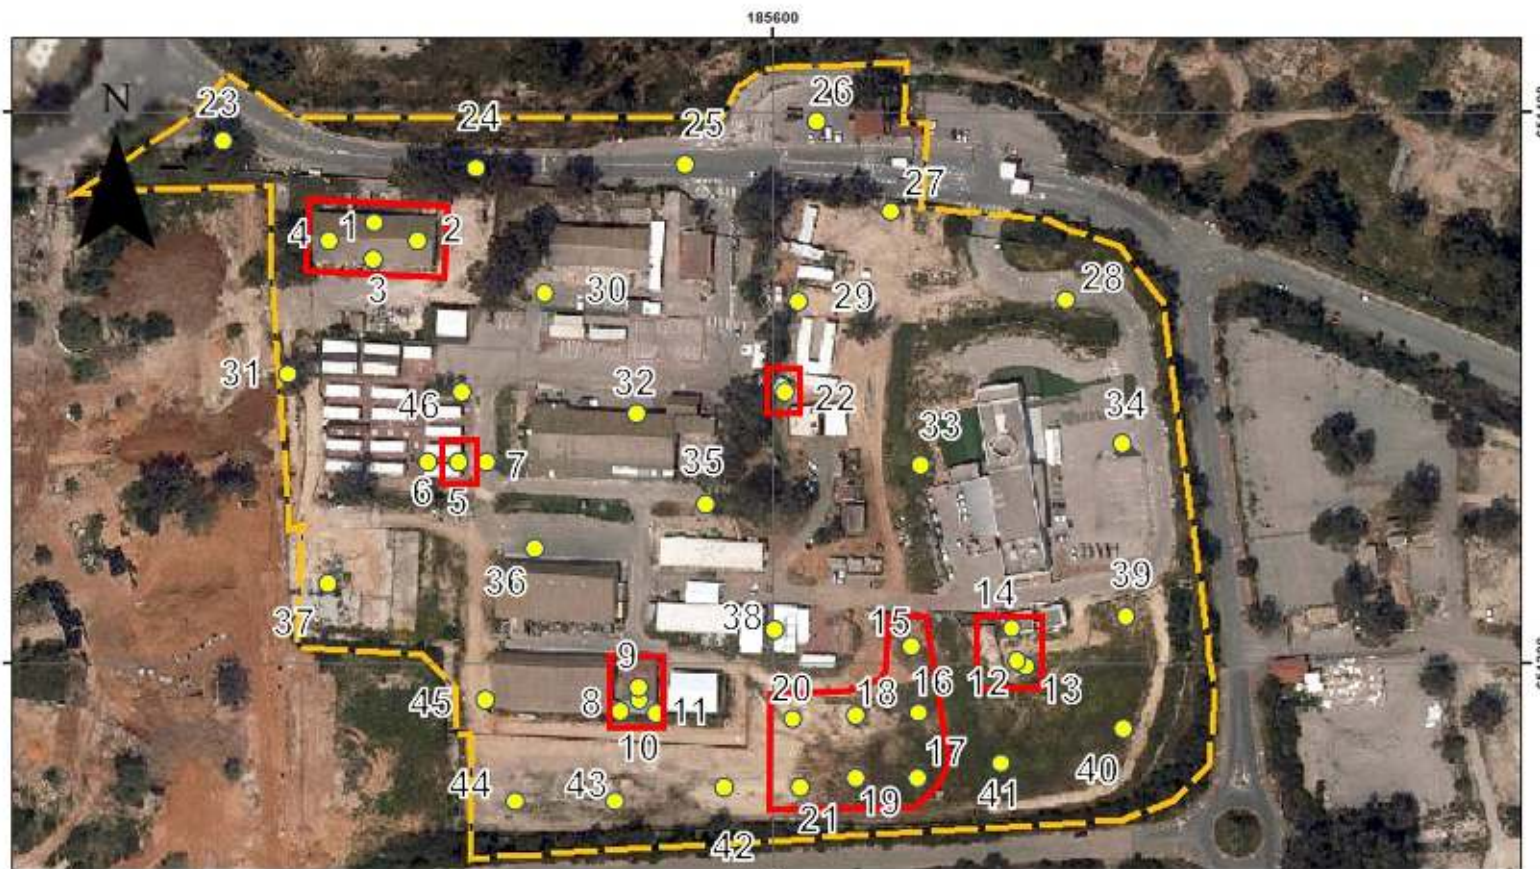
תרשים 5: תוכנית חקירה קידוחי קרקע

- בתרשים 5 להלן מוצגת תצ"א של תוכנית סקר הקרקע הכוללת 46 קידוחים לביצוע.
- קידוחי הקרקע יבוצעו בדחיקה ישירה והדיגום יבוצע לתוך שרוול דיגום ייעודי.
- הקידוחים יבוצעו לעומק המצוין בטבלה 1 ויועמקו במידת הצורך בהתאם לממצאי בדיקות השדה (ריח, צבע, PID). העמקה תבוצע עד להגעה לחתך רווי או הגעה למסלע המקומי.

בסיס הרבנות ניצב על שטח של 77 דונמים בקירוב. על כן מוקמו, נוסף על הקידוחים במוקדי הזיהום הפוטנציאליים, קידוחי קרקע על פי מפתח של קידוח לכל שני דונמים. סה"כ נוספו 24 קידוחים (23-46) ל-22 הקידוחים במוקדי הזיהום בפוטנציאליים (1-22). סקר גז הקרקע כולל התקנת 40 בארות גז קרקע אקטיבי ונשען על מיקומי המגרשים בהם מתוכננת בניה לטובת מגורים ועל גריד קידוחים בהתאם להנחיות המשרד להגנת הסביבה

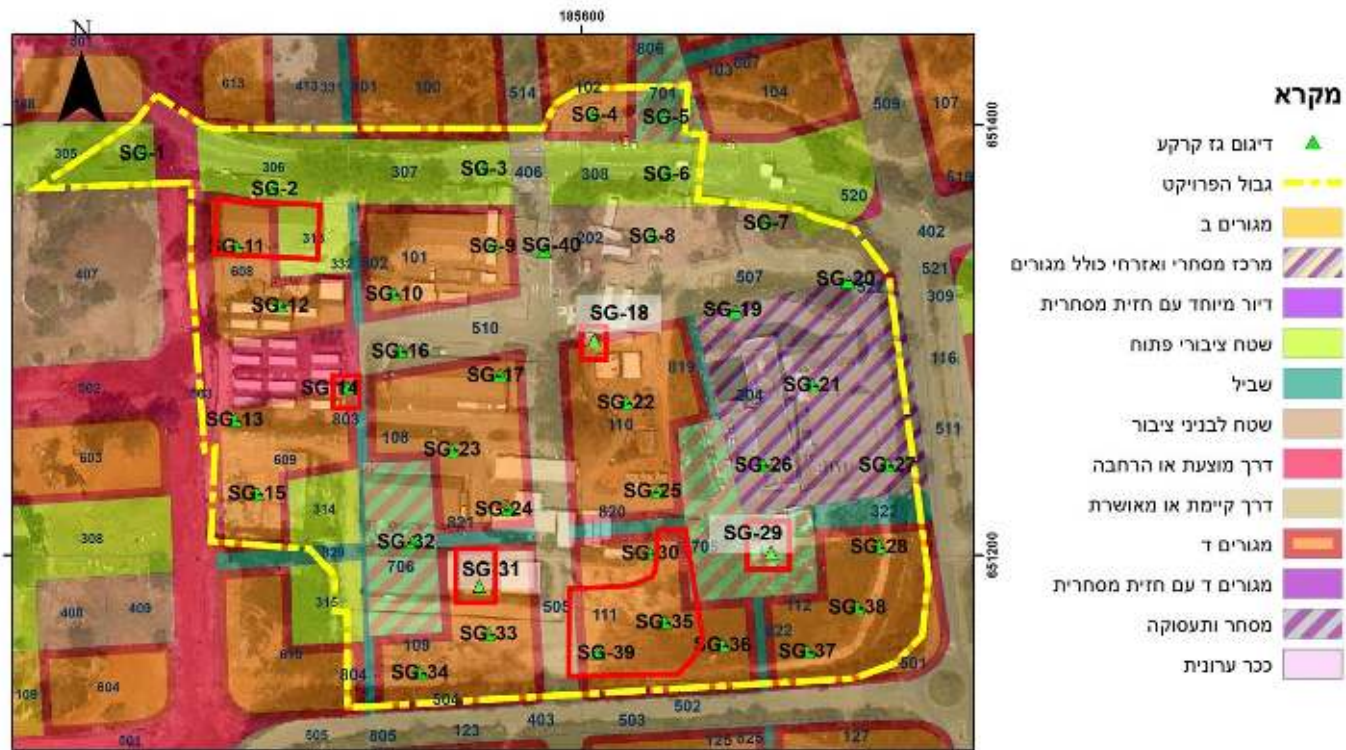
תרשים 6: תוכנית חקירה- גז קרקע

40 קידוחי גז הקרקע המתוכננים כוללים את כל המגרשים אשר ייעודם בניה למגורים, תעסוקה או מסחר (תרשים 6).

דיגום גז הקרקע יבוצע לעומק של כ- 2 מטרים.

יש לשים לב כי שטח הבסיס כולל שתי תוכניות שונות אשר החוצץ בינן הם מגרשים 802, 803, 804 (שבילים)-

- תמלול 1019 בחלקו המערבי (מגרשים 608, 609 לדוגמא)

- תמלול 1018 בחלקו המזרחי (מגרשים 102, 108, 110 לדוגמא)
