PR19077

**הנדון: עדכון לסקר היסטורי (Phase I) ותכנית דיגום במחנה סירקין – חלק ב' (אזור כחול דרומי)**

**אקולוג הנדסה בע"מ**

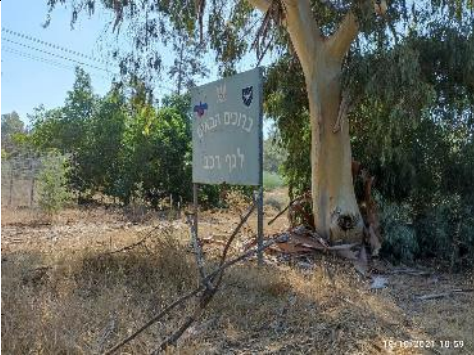
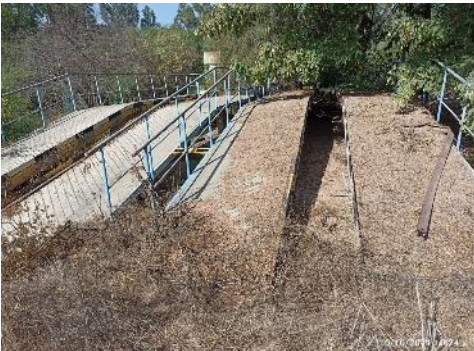
| | מספר אזור/<br>מבנה | מבנה/ שטח | תיאור פעילות במבנה |
|---|---|---|---|
| | 1 | גף רכב | אזור זה שימש בעבר לטיפול ותחזוקה של רכבים. |

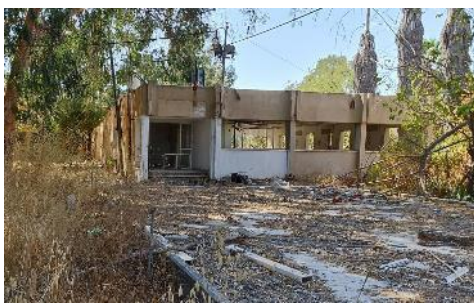
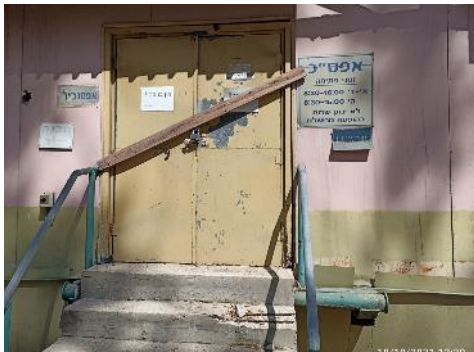
| | מספר אזור/<br>מבנה | מבנה/ שטח | תיאור פעילות במבנה |
|---|---|---|---|
| | 2 | מטבח נטוש ומכבסה | במבנה היו בעבר מטבח, חדר אוכל, ואפסנאות/ מכבסה. על פי נציגת משרד הביטחון המבנה נטוש קרוב לעשור. |

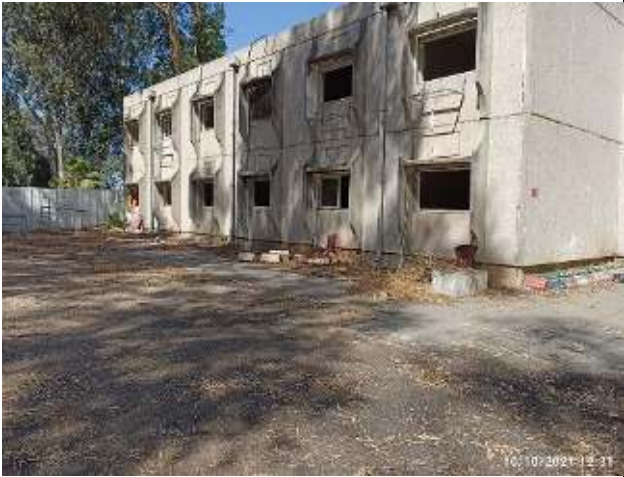
| | <p>כלל השטח שימש למגורי<br/>חיילים, שירותים,<br/>משרדים, מועדון וכיתות<br/>הדרכה.</p> | <p>מגורים</p> | <p>2</p> |

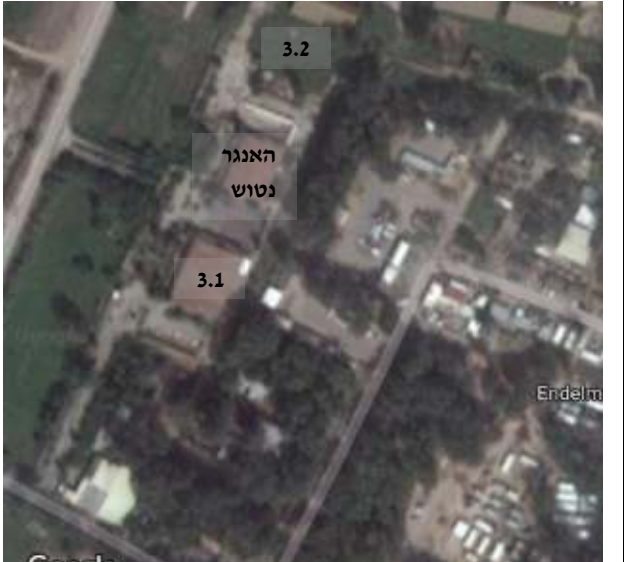
| | <p>האנגר אשר שימש<br/>לאחסון עצים וחומרי<br/>בניין.</p> | <p>האנגר נטוש</p> | <p>3.1</p> |

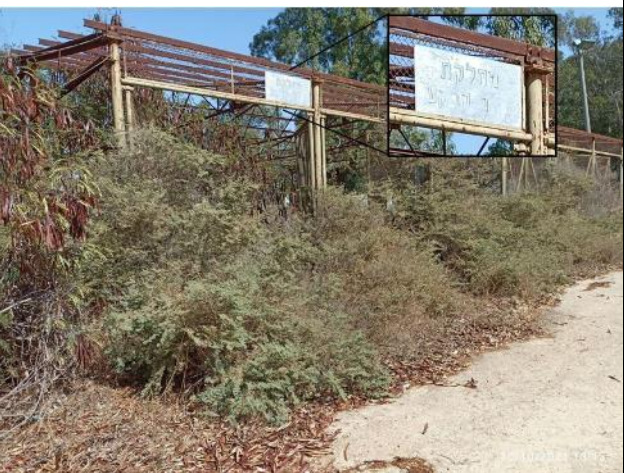
| | <p>מחסן זה שימש לאחסון<br/>חלקים ואביזרים של<br/>מחלקת ציוד קרקע.</p> | <p>מחסן ציוד<br/>קרקע</p> | <p>3.2</p> |

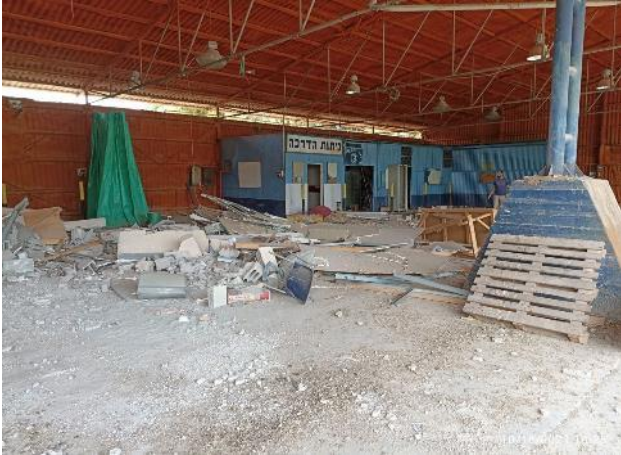
| | <p>על פי סקר היסטורי קודם, בשטח המבנה היה מתקן להחלפת שמנים של רכבים (גיאופרוסטקט, יוני 2015).<br/>על פי נציגת משרד הביטחון, השטח שימש לאחסון רכבים.</p> | <p>מבנה נטוש<br/>(צפוני)</p> | <p>4</p> |

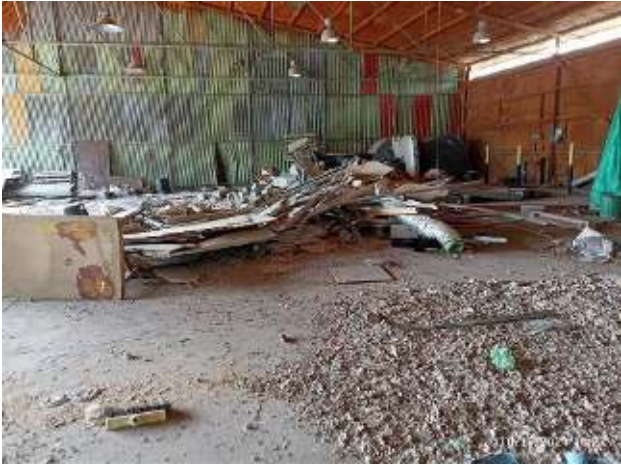
אזור 5 – אזור מבנה נטוש דרומי, בו נסקר מבנה אחד שהוא האנגר עם כתמי שמן על הרצפה.

| | <p>על פי נציגת משרד הביטחון, חלק מהמבנה שימש להתכנסויות, וחלק שימש כחניון.</p> | <p>מבנה נטוש<br/>(דרומי)</p> | <p>5</p> |

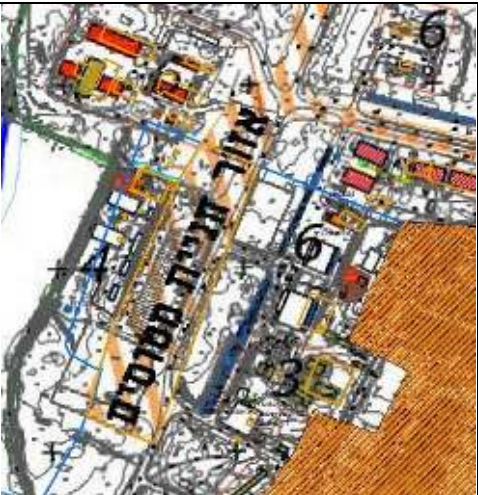
| <p>(גיאופרוספקט, 2015)</p> | <p>על פי סקר היסטורי שטח זה שימש כאזור חניה למטוסים מזמן פעילות הבריטים ועד שנות השמונים של המאה ה-20, ככל הנראה שימש גם לתדלוק מטוסים. (גיאופרוספקט, יוני 2015)</p> | <p>אזור חניית מטוסים</p> | <p>7</p> |

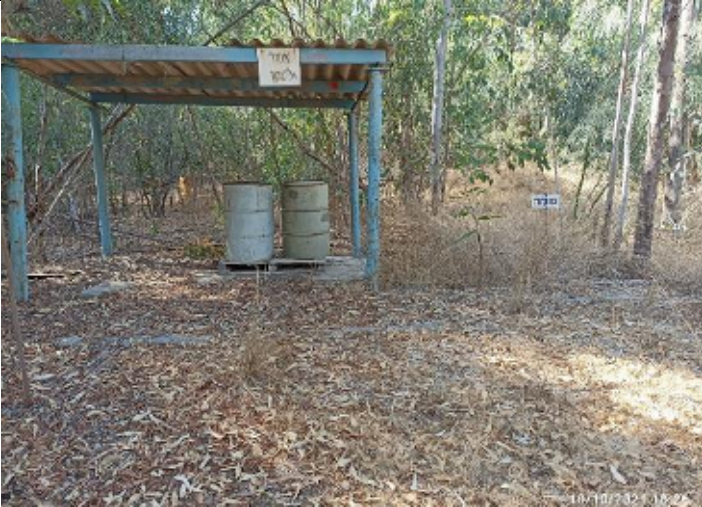
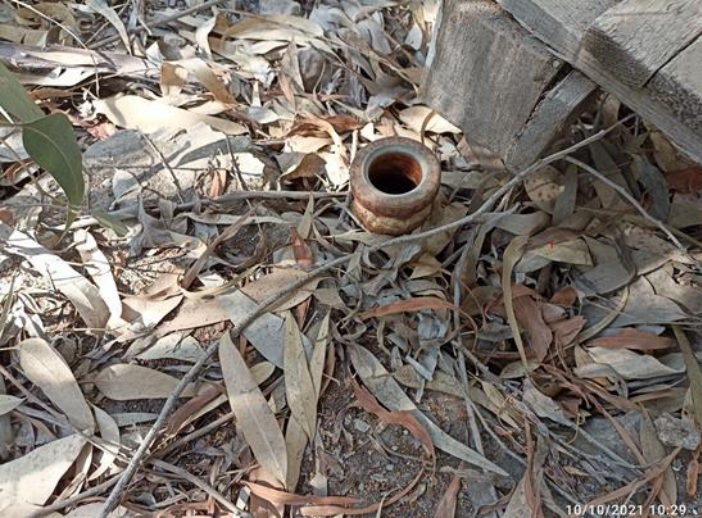
| מבנה/ שטח | מוקד | מיפוי בסקר היסטורי 2015 <sup>(1)</sup> | תיאור המוקד ופוטנציאל הזיהום | תמונה |
|---|---|---|---|---|
| 1-גף רכב | 1-1 | אין | עמדת אחסון חביות עילית. בעמדה אוחסנו שמן וסולר ויש בה תשתית ניקוז. לפי נציג משרד הביטחון (במבינו), הצינור התת קרקעי שייך לבור ספיגה עם קולט שמן. מיקום הבור אינו ידוע. | |

| אזור עבודה | מוקד פוטנציאלי לזיהום | קידוח | קאורדינטות | | עומק [מ'] | מזהם ראשי | עומק האנליזה מזהם ראשי [מ'] | מזהם משני [מ'] | עומק האנליזה מזהם משני [מ'] | תיאור המוקד |
|---|---|---|---|---|---|---|---|---|---|---|
| | 1-1 | K-251 | 665288 | 191608 | 3 | TPH (DRO+ORO) | 0.5, 3.0 | | | עמדת אחסון חביות שמנים ודלקים ובור ספיגה. |
| | | | | | | | | | | מיקום בור הספיגה לא ידוע, במידה וימצא בזמן ביצוע סקר קרקע, קידוח יבוצע לעומק של 5 מ' מפני הקרקע או 2 מ' מתחת לתחתית הבור, לפי העמוק יותר. |

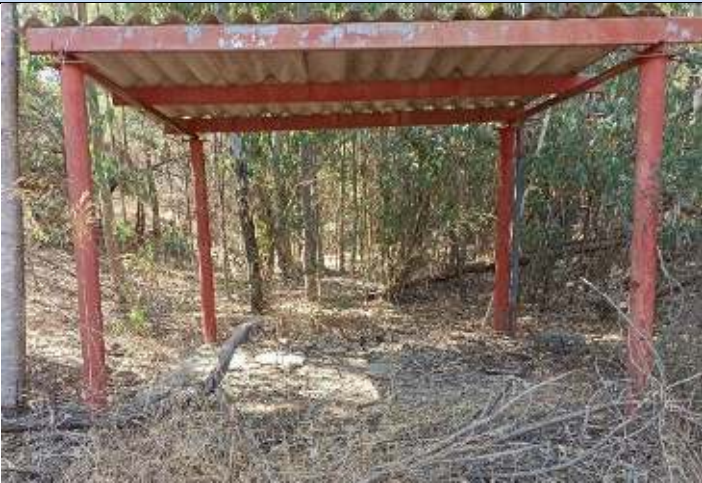
| מבנה / שטח | מוקד | מיפוי בסקר היסטורי 2015 <sup>(1)</sup> | תיאור המוקד ופוטנציאל הזיהום | תמונה |
|---|---|---|---|---|
| 1-גף רכב | 1-1.1 | אין | עמדת אחסון דומה לזו שבמוקד 1-1.<br>לפי נציג משרד הביטחון (במבינו) הסככה שימשה לאחסון שמנים ודלקים, ישנה תשתית ניקוז. | |

| אזור עבודה | מוקד פוטנציאלי לזיהום | קידוח | קאורדינטות | | עומק [מ'] | מזהם ראשי | עומק האנליזה מזהם ראשי [מ'] | מזהם משני [מ'] | עומק האנליזה מזהם משני [מ'] | תיאור המוקד |
|---|---|---|---|---|---|---|---|---|---|---|
| 1 - גף רכב | 1-1.1 | K-249 | 665293 | 191597 | 3 | TPH (DRO+ORO) | 0.5, 3.0 | מתכות | 0.5 | סככת אחסון שמנים ודלקים עם תשתית ניקוז. |
| | | | | | | | | | | במידה וימצא בור ספיגה/מפריד בזמן ביצוע סקר קרקע, קידוח יבוצע לעומק של 5 מ' מפני הקרקע או 2 מ' מתחת לתחתית הבור, לפי העמוק יותר. |

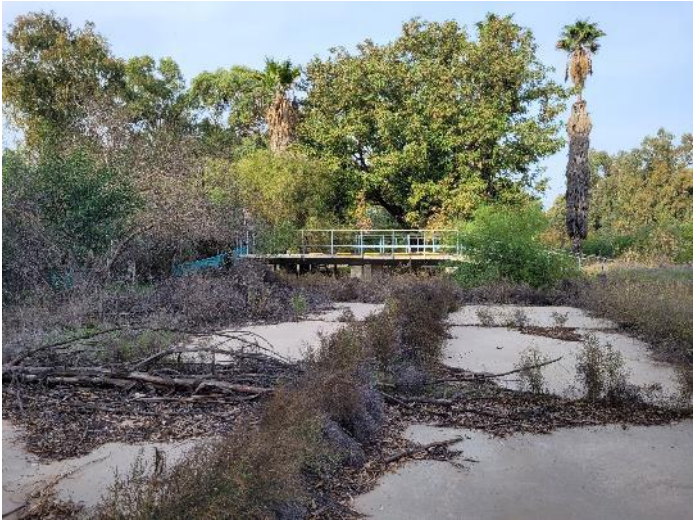
| מבנה / שטח | מוקד | מיפוי בסקר היסטורי 2015 <sup>(1)</sup> | תיאור המוקד ופוטנציאל הזיהום | תמונה |
|---|---|---|---|---|
| 1-גף רכב | 1-2 | אין | אזור טיפול ברכבים לשעבר. | |

| אזור עבודה | מוקד פוטנציאלי לזיהום | קידוח | קאורדינטות | | עומק [מ'] | מזהם ראשי | עומק האנליזה מזהם ראשי [מ'] | מזהם משני [מ'] | עומק האנליזה מזהם משני [מ'] | תיאור המוקד |
|---|---|---|---|---|---|---|---|---|---|---|
| | 1-2 | K-256 | 665321 | 191617 | 2 | TPH (DRO+ORO) | 0.5, 2.0 | מתכות | 0.5 | שטח המוסך. |

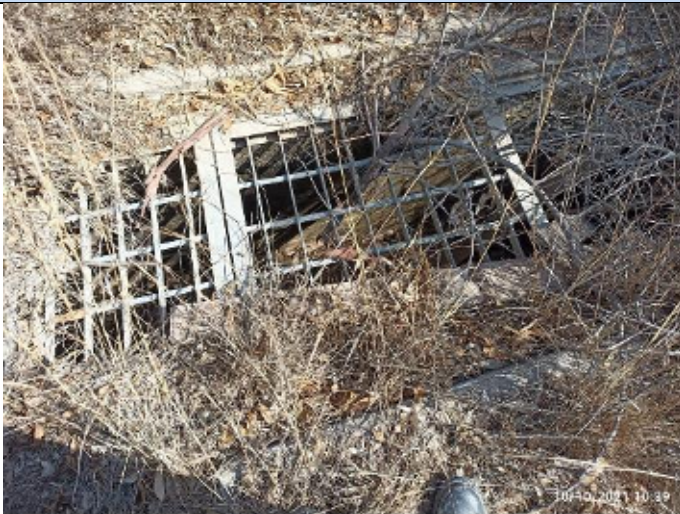
| מבנה/ שטח | מוקד | מיפוי בסקר היסטורי 2015 <sup>(1)</sup> | תיאור המוקד ופוטנציאל הזיהום | תמונה |
|---|---|---|---|---|
| 1-גף רכב | 1-2.1 | אין | תעלת ניקוז מי גשם תת קרקעית של שטח אזור הטיפול ברכבים. לא ידוע לאן מתנקזת התעלה. | |

| אזור עבודה | מוקד פוטנציאלי לזיהום | קידוח | קאורדינטות | | עומק [מ'] | מזהם ראשי | עומק האנליזה מזהם ראשי [מ'] | מזהם משני [מ'] | עומק האנליזה מזהם משני [מ'] | תיאור המוקד |
|---|---|---|---|---|---|---|---|---|---|---|
| | 1-2.1 | K-253 | 665298 | 191631 | 4 | TPH (DRO+ORO) | 0.5, 4.0 | מתכות | 4 | תעלת ניקוז מי גשם בשטח המוסך. |
| | | K-254 | 665300 | 191627 | | | | | | במידה וימצא בור ספיגה/מפריד בזמן ביצוע סקר קרקע, קידוח יבוצע לעומק של 5 מ' מפני הקרקע או 2 מ' מתחת לתחתית הבור, לפי העמוק יותר. |

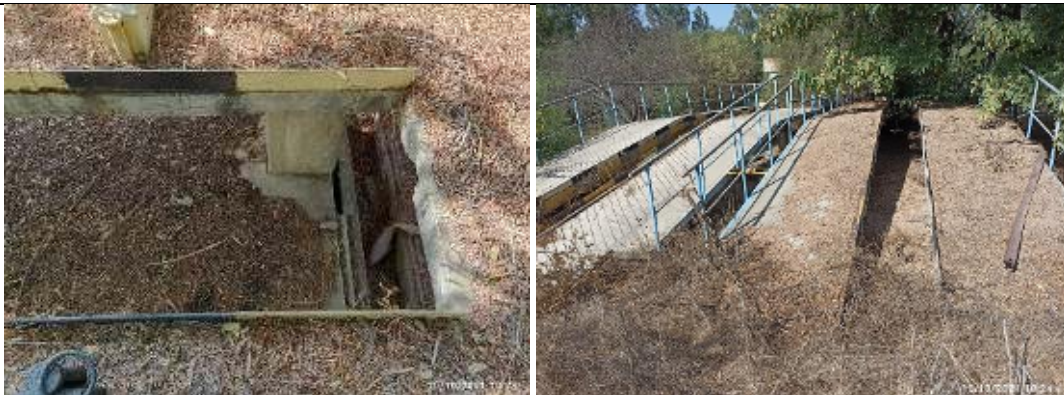
| מבנה/ שטח | מוקד | מיפוי בסקר היסטורי 2015 <sup>(1)</sup> | תיאור המוקד ופוטנציאל הזיהום | תמונה |
|---|---|---|---|---|
| 1-גף רכב | 1-3 | אין | רמפת טיפול ברכבים. הרמפה כוללת תעלה לניקוז/ איסוף שמן. לאחר חיפוש אשר נערך באתר, לא נמצא מוקד הניקוז של התעלה. | |

| אזור עבודה | מוקד פוטנציאלי לזיהום | קידוח | קאורדינטות | | עומק [מ'] | מזהם ראשי | עומק האנליזה מזהם ראשי [מ'] | מזהם משני [מ'] | עומק האנליזה מזהם משני [מ'] | תיאור המוקד |
|---|---|---|---|---|---|---|---|---|---|---|
| | | K-262 | 191617 | 665341 | | | | | 0.5 | רמפת טיפול ברכבים ותעלת ניקוז/ איסוף שמן.<br><br>במידה וימצא בור ספיגה/ מפריד בזמן ביצוע סקר קרקע, קידוח יבוצע לעומק של 5 מ' מפני הקרקע או 2 מ' מתחת לתחתית הבור, לפי העמוק יותר. |

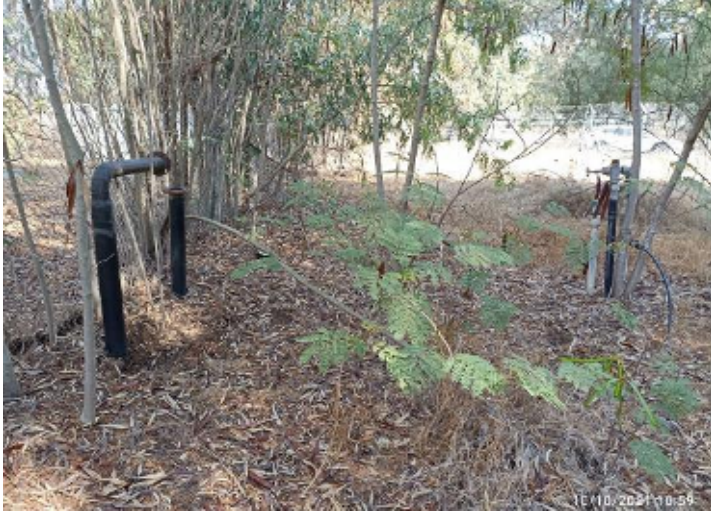
| מבנה/ שטח | מוקד | מיפוי בסקר<br>היסטורי 2015 <sup>(1)</sup> | תיאור המוקד<br>ופוטנציאל הזיהום | תמונה |
|---|---|---|---|---|
| 1-גף רכב | 1-4 | אין | במקום ישנם צינורות<br>תת קרקעיים, על פי<br>נציג ממשרד הביטחון<br>(במבינו) השימוש איננו<br>ידוע בוודאות. | |

-במוקדים בהם נמצאה תשתית תת קרקעית שהכילה חומרים מזהמי קרקע ו/או תשתית שאין מידע על מהותה, התשתית תושבת ותפונה בהתאם להנחיות המשרד להגנת הסביבה לאחר קבלת אישור המשרד.

| אזור עבודה | מוקד פוטנציאלי לזיהום | קידוח | קאורדינטות | | עומק [מ'] | מזהם ראשי | עומק האנליזה מזהם ראשי [מ'] | מזהם משני [מ'] | עומק האנליזה מזהם משני [מ'] | תיאור המוקד |
|---|---|---|---|---|---|---|---|---|---|---|
| | 1-4 | K-265 | 191611 | 665335 | 3 | TPH (DRO+ORO) | 0.5, 3.0 | מתכות | 2 | תשתיות צנרת תת קרקעית, השימוש איננו ידוע בוודאות.<br><br>התשתיות תושבת ותפונה בהתאם להנחיות המשרד להגנת הסביבה לאחר קבלת אישור המשרד. |

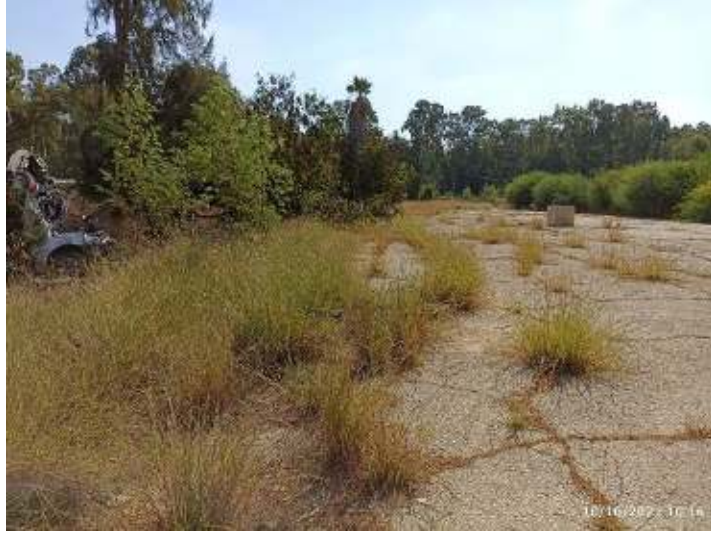
| מבנה/ שטח | מוקד | מיפוי בסקר<br>היסטורי 2015 <sup>(1)</sup> | תיאור המוקד<br>ופוטנציאל הזיהום | תמונה |
|---|---|---|---|---|
| 1-גף רכב | 1-5 | אין | שטח נוסף אשר שימש<br>כאזור טיפול ברכבים.<br>אין תעלות או תשתיות<br>במקום. | |

| אזור עבודה | מוקד פוטנציאלי לזיהום | קידוח | קאורדינטות | | עומק [מ'] | מזהם ראשי | עומק האנליזה מזהם ראשי [מ'] | מזהם משני [מ'] | עומק האנליזה מזהם משני [מ'] | תיאור המוקד |
|---|---|---|---|---|---|---|---|---|---|---|
| | 1-5 | K-267 | 191676 | 665407 | 2 | TPH (DRO+ORO) | 0.5, 2.0 | מתכות | 0.5 | שטח נוסף לטיפול ברכבים, ללא תעלות או תשתיות. |

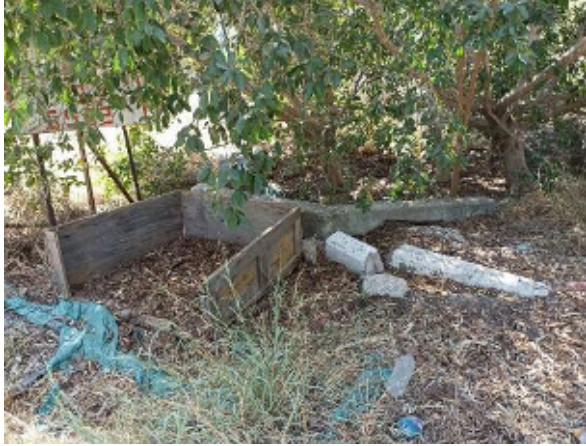
| מבנה/ שטח | מוקד | מיפוי בסקר היסטורי 2015 <sup>(1)</sup> | תיאור המוקד ופוטנציאל הזיהום | תמונה |
|---|---|---|---|---|
| 1-גף רכב | 1-6 | אין | תעלת ניקוז טבעי של מי גשם אשר מתנקזים משטח גף הרכב. | |

| אזור עבודה | מוקד פוטנציאלי לזיהום | קידוח | קאורדינטות | | עומק [מ'] | מזהם ראשי | עומק האנליזה מזהם ראשי [מ'] | מזהם משני [מ'] | עומק האנליזה מזהם משני [מ'] | תיאור המוקד |
|---|---|---|---|---|---|---|---|---|---|---|
| | 1-6 | K-275 | 191726 | 665344 | | TPH (DRO+ORO) | 0.5, 2.0 | | | תעלת ניקוז מי גשם של שטח גף רכב.<br><br>במידה וימצא בור ספיגה/ מפריד בזמן ביצוע סקר קרקע, קידוח יבוצע לעומק של 5 מ' מפני הקרקע או 2 מ' מתחת לתחתית הבור, לפי העמוק יותר. |

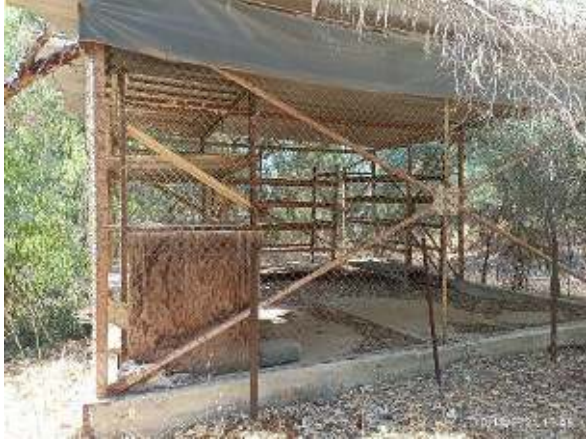
| מבנה/ שטח | מוקד | מיפוי בסקר היסטורי 2015 <sup>(1)</sup> | תיאור המוקד ופוטנציאל הזיהום | תמונה |
|---|---|---|---|---|
| 1-גף רכב | 1-7 | אין | מחסן שמנים ו/או דלק (יש מיכל קטן של שמן על הרצפה). | |

| אזור עבודה | מוקד פוטנציאלי לזיהום | קידוח | קאורדינטות | | עומק [מ'] | מזהם ראשי | עומק האנליזה מזהם ראשי [מ'] | מזהם משני [מ'] | עומק האנליזה מזהם משני [מ'] | תיאור המוקד |
|---|---|---|---|---|---|---|---|---|---|---|
| | 1-7 | K-277 | 191623 | 665262 | 3 | TPH (DRO+ORO) | 0.5, 3.0 | מתכות | 0.5 | מחסן שמנים ו/או דלקים. |

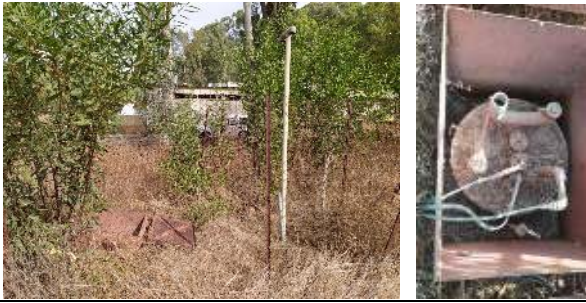
| מבנה/ שטח | מוקד | מיפוי בסקר היסטורי 2015 <sup>(1)</sup> | תיאור המוקד ופוטנציאל הזיהום | תמונה |
|---|---|---|---|---|
| 2 – מטבח וסביבה | 2-1 | אין | דרומית מהמטבח קיים מיכל דלק תת קרקעי וצינור תת קרקעי שמספק סולר לחדר הדוודים של המטבח. | |

| אזור עבודה | מוקד פוטנציאלי לזיהום | קידוח | קאורדינטות | | עומק [מ'] | מזהם ראשי | האנליזה עומק מזהם ראשי [מ'] | מזהם משני [מ'] | האנליזה עומק מזהם משני [מ'] | תיאור המוקד |
|---|---|---|---|---|---|---|---|---|---|---|
| 2 - מטבח וסביבה | 2-1 | K-279 | 191714 | 665521 | 5 | TPH (DRO+ORO) | 0.5, 4.0 | מתכות | | מיכל תת קרקעי. |
| | | K-357 | יקבע בהתאם איתור תשתיות לגלות מיקום הצנרת | 3 | 0.5, 3.0 | | | | צנרת דלק תת קרקעית. | |

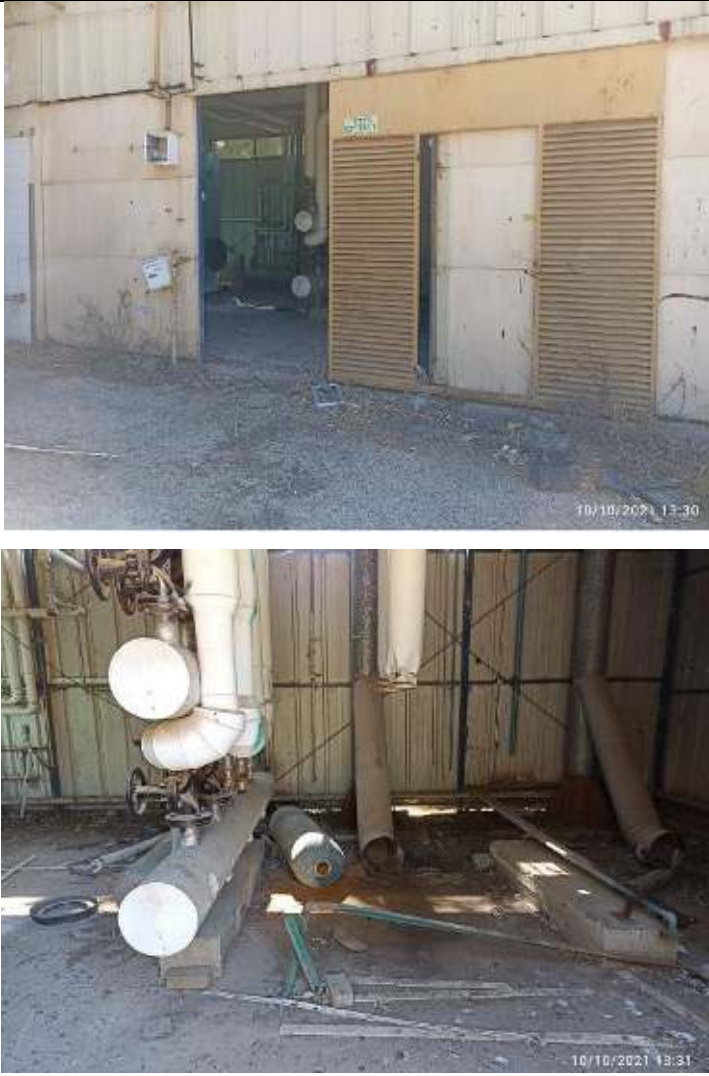
| תמונה | תיאור המוקד<br>ופוטנציאל הזיהום | מיפוי בסקר<br>היסטורי 2015 <sup>(1)</sup> | מוקד | מבנה/ שטח |
|---|---|---|---|---|
| | <p>חדר דוודים ששימש לחימום מים בו ככל הנראה תשתית החימום הייתה על בסיס דלק בעבר, כיום התשתית היא של גפ"ם (גז בישול).</p> | <p>אין</p> | <p>2-2</p> | <p>2 – מטבח<br/>וסביבה</p> |

| אזור עבודה | מוקד פוטנציאלי לזיהום | קידוח | קאורדינטות | | עומק [מ'] | מזהם ראשי | האנליזה עומק מזהם ראשי [מ'] | מזהם משני [מ'] | האנליזה עומק מזהם משני [מ'] | תיאור המוקד |
|---|---|---|---|---|---|---|---|---|---|---|
| | 2-2 | K-281 | 191733 | 665545 | 2 | TPH (DRO+ORO) | 0.5, 2.0 | | חדר דוודים. | |

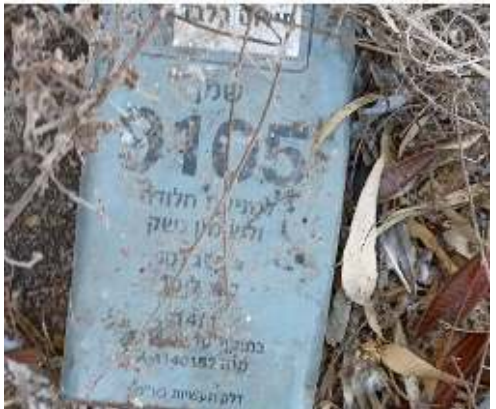
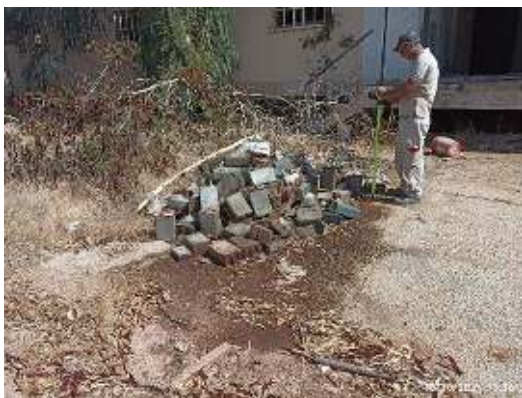
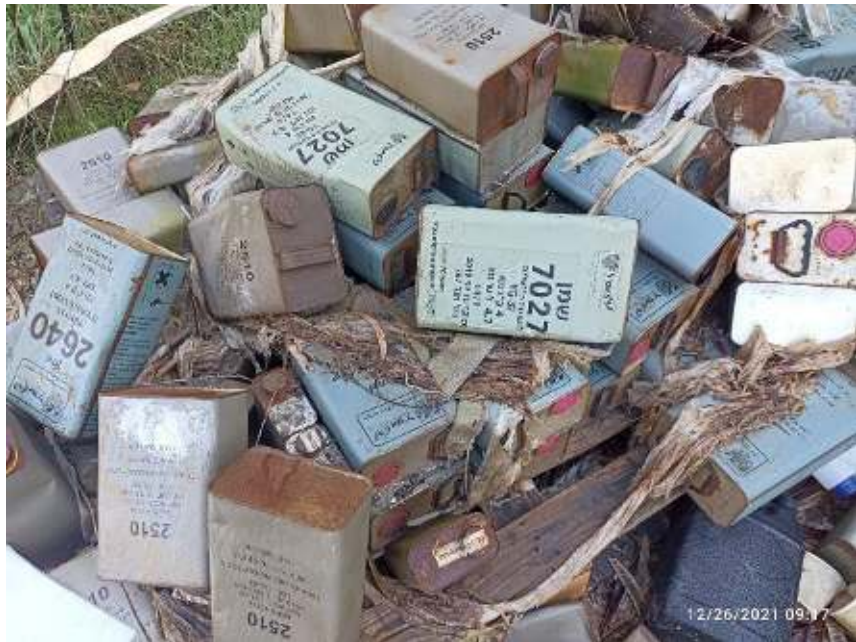
| מבנה/ שטח | מוקד | מיפוי בסקר<br>היסטורי 2015 <sup>(1)</sup> | תיאור המוקד<br>ופוטנציאל הזיהום | תמונה |
|---|---|---|---|---|
| 2 - מטבח<br>וסביבה | 2-3 | אין | נמצאה במקום ערימה<br>של מיכלים מהם נשפך<br>שמן מסוגים שונים<br>כגון – שמן רובים<br>9105, שמן בלמים<br>9040 ושמן הידראולי<br>7027. | |

| אזור עבודה | מוקד פוטנציאלי לזיהום | קידוח | קאורדינטות | | עומק [מ'] | מזהם ראשי | האנליזה עומק מזהם ראשי [מ'] | מזהם משני [מ'] | האנליזה עומק מזהם משני [מ'] | תיאור המוקד |
|---|---|---|---|---|---|---|---|---|---|---|
| | 2-3 | K-284 | 191739 | 665557 | 3 | TPH (DRO+ORO) | 0.5, 3.0 | מתכות | 0.5 | ערימת מיכלי שמן מסוגים שונים. |

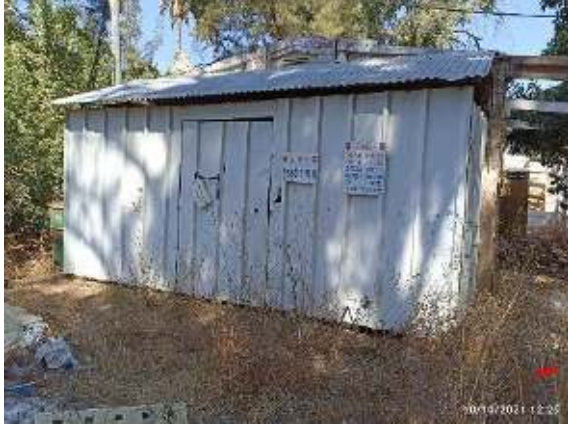
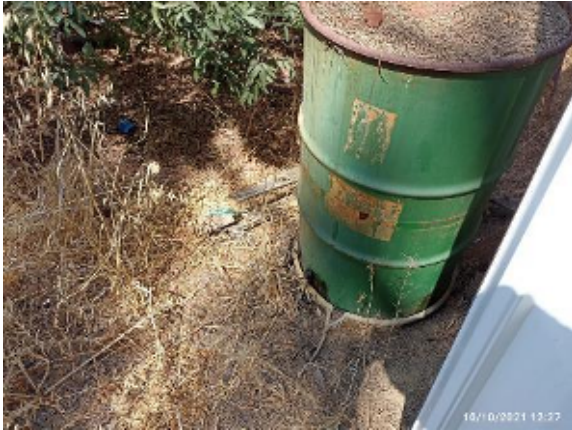
| מבנה/ שטח | מוקד | מיפוי בסקר<br>היסטורי 2015 <sup>(1)</sup> | תיאור המוקד<br>ופוטנציאל הזיהום | תמונה |
|---|---|---|---|---|
| 2 - מטבח<br>וסביבה | 2-4 | אין | מחסן בלוני גז נטוש,<br>תכולתו לא ידועה. לידו<br>חבית שמן/ סולר<br>פגומה, עם כתמים<br>המעידים על דליפה אל<br>הקרקע. | |

| אזור עבודה | מוקד פוטנציאלי לזיהום | קידוח | קאורדינטות | | עומק [מ'] | מזהם ראשי | האנליזה עומק מזהם ראשי [מ'] | מזהם משני [מ'] | האנליזה עומק מזהם משני [מ'] | תיאור המוקד |
|---|---|---|---|---|---|---|---|---|---|---|
| | 2-4 | K-287 | 191769 | 665604 | 2 | TPH (DRO+ORO) | 0.5, 2.0 | | | מחסן בלוני גז וחבית שמן פגומה. |

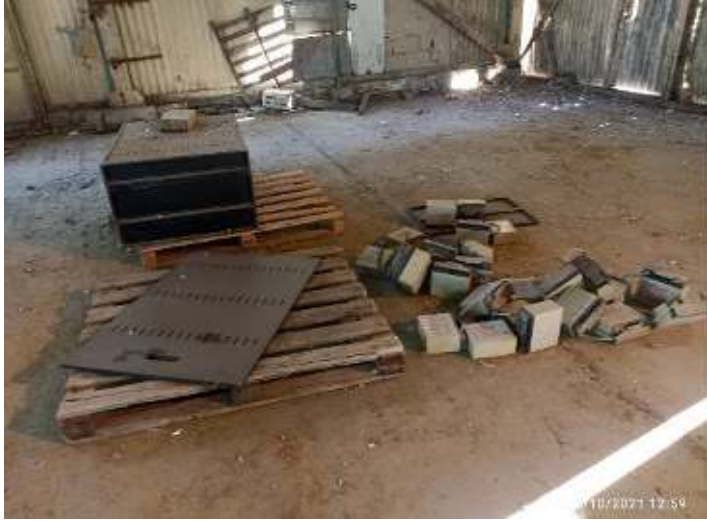
| מבנה/ שטח | מוקד | מיפוי בסקר היסטורי 2015 <sup>(1)</sup> | תיאור המוקד ופוטנציאל הזיהום | תמונה |
|---|---|---|---|---|
| 3 – אזור ההאנגרים הגדולים | 3-1 | אין | בחלל נשארה פסולת מצברים ועולה ממנו ריח חזק של כימיקלים.<br>על פי נציג משרד הביטחון (במבינו), ההאנגר שימש בעבר לאחסון ולעריכת אירועים וטקסים. | |

| אזור עבודה | מוקד פוטנציאלי לזיהום | קידוח | קאורדינטות | | עומק [מ'] | מזהם ראשי | האנליזה עומק מזהם ראשי [מ'] | מזהם משני [מ'] | האנליזה עומק מזהם משני [מ'] | תיאור המוקד |
|---|---|---|---|---|---|---|---|---|---|---|
| 3 - האנגר | 3-1 | K-289 | 191826 | 665672 | 3 | TPH (DRO+ORO), pH, מתכות, | 0.5, 3.0 | SVOC, VOC | 0.5 | האנגר עם פסולת מצברים וריח של כימיקלים. |

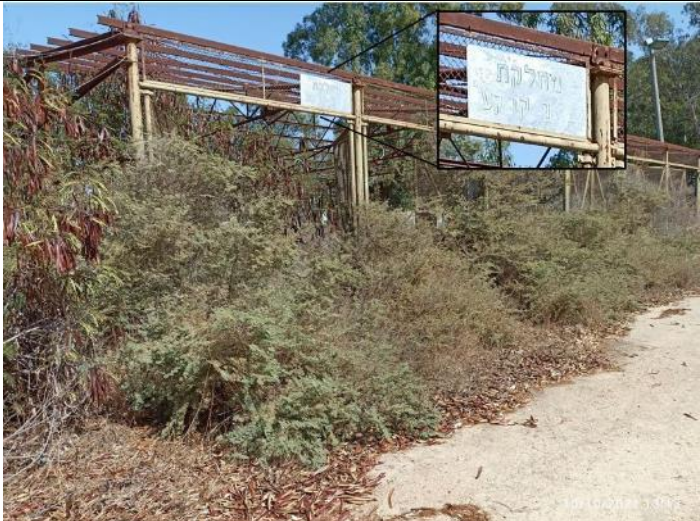
| מבנה/ שטח | מוקד | מיפוי בסקר היסטורי 2015 <sup>(1)</sup> | תיאור המוקד ופוטנציאל הזיהום | תמונה |
|---|---|---|---|---|
| 3 – אזור ההאנגרים הגדולים | 3-2 | אין | מחסן גף רכב באזור ההאנגר הגדול הצפוני, בו אוחסן ציוד ואביזרים של המחלקה. | |

| אזור עבודה | מוקד פוטנציאלי לזיהום | קידוח | קאורדינטות | | עומק [מ'] | מזהם ראשי | האנליזה עומק מזהם ראשי [מ'] | מזהם משני [מ'] | האנליזה עומק מזהם משני [מ'] | תיאור המוקד |
|---|---|---|---|---|---|---|---|---|---|---|
| | 3-2 | K-296 | 191866 | 665815 | 2 | TPH (DRO+ORO), מתכות | 0.5, 2.0 | | | מחסן גף רכב. |

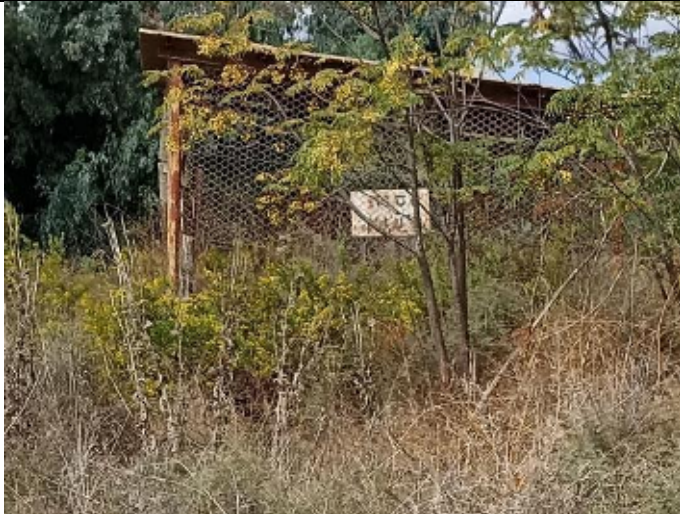
| מבנה / שטח | מוקד | מיפוי בסקר היסטורי 2015 <sup>(1)</sup> | תיאור המוקד ופוטנציאל הזיהום | תמונה |
|---|---|---|---|---|
| 4 – אזור מתקן להחלפת שמנים | 4-1 | אין | בשטח זה קיימים שני מחסנים/סככות אשר שימשו ככל הנראה לאחסון שמנים ודלקים. | |

| אזור עבודה | מוקד פוטנציאלי לזיהום | קידוח | קאורדינטות | | עומק [מ'] | מזהם ראשי | האנליזה עומק מזהם ראשי [מ'] | מזהם משני [מ'] | האנליזה עומק מזהם משני [מ'] | תיאור המוקד | |
|---|---|---|---|---|---|---|---|---|---|---|--|
| 4 - מתקן החלפת שמנים | 4-1 | K-301 | 191630 | 665914 | 2 | TPH (DRO+ORO), מתכות | 0.5, 2.0 | SVOC | 2 | שתי סככות לאחסון שמנים ודלקים. | |

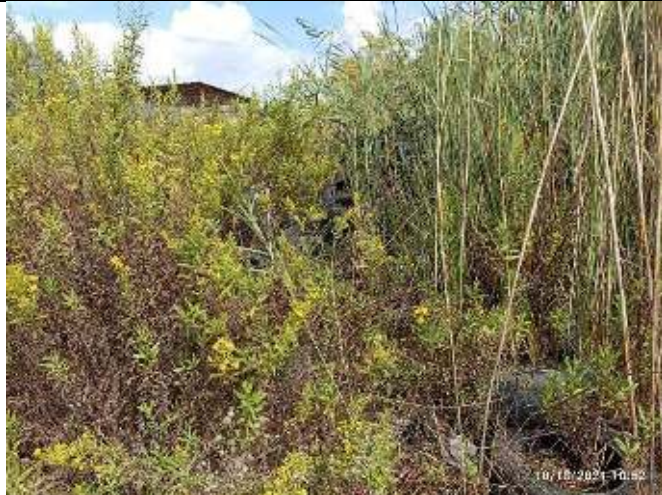
| מבנה / שטח | מוקד | מיפוי בסקר היסטורי 2015 <sup>(1)</sup> | תיאור המוקד ופוטנציאל הזיהום | תמונה |
|---|---|---|---|---|
| 4 – אזור מתקן להחלפת שמנים | 4-2 | אין | פסולת מוסך וצמיגים בשטחים הפתוחים של הבסיס. הפסולת נמצאת בקרבה למים זורמים, ככל הנראה מעיין או נחל שמקורם לא ידוע. | |

| אזור עבודה | מוקד פוטנציאלי לזיהום | קידוח | קאורדינטות | | עומק [מ'] | מזהם ראשי | האנליזה עומק מזהם ראשי [מ'] | מזהם משני [מ'] | האנליזה עומק מזהם משני [מ'] | תיאור המוקד | |
|---|---|---|---|---|---|---|---|---|---|---|--|
| | 4-2 | K-305 | 191628 | 665862 | 2 | TPH (DRO+ORO), מתכות | 0.5, 2.0 | | | פסולת מוסך וצמיגים בקרבה למים זורמים. | |

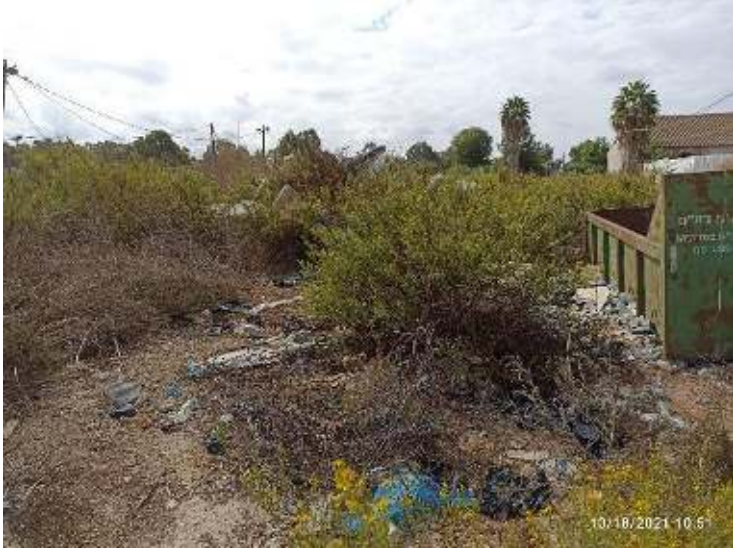
| מבנה/ שטח | מוקד | מיפוי בסקר<br>היסטורי 2015 <sup>(1)</sup> | תיאור המוקד<br>ופוטנציאל הזיהום | תמונה |
|---|---|---|---|---|
| 4 – אזור מתקן<br>להחלפת שמנים | 4-3 | אין | פסולת בשטחים<br>הפתוחים של הבסיס<br>עם סימנים של זיהום<br>בקרקע. קיימים שני<br>קידוחים על מנת לבחון<br>האם מדובר בפסולת<br>ביתית או פסולת<br>מהמוסד הקרוב (ראה<br>מוקד 4-5) | |

| אזור עבודה | מוקד פוטנציאלי לזיהום | קידוח | קאורדינטות | | עומק [מ'] | מזהם ראשי | האנליזה עומק מזהם ראשי [מ'] | מזהם משני [מ'] | האנליזה עומק מזהם משני [מ'] | תיאור המוקד | |
|---|---|---|---|---|---|---|---|---|---|---|--|
| | 4-3 | K-307 | 191623 | 665844 | 2 | TPH (DRO+ORO), מתכות | 0.5, 2.0 | | | פסולת עם סימנים חשודים של זיהום בקרקע. | |

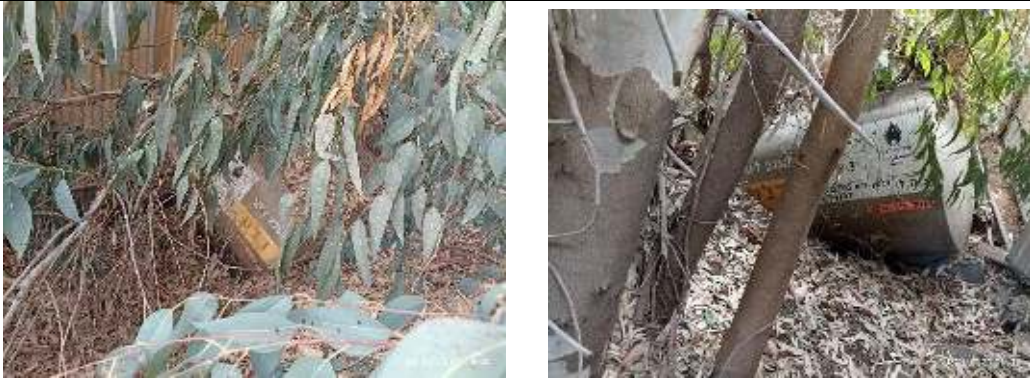
| מבנה/ שטח | מוקד | מיפוי בסקר<br>היסטורי 2015 <sup>(1)</sup> | תיאור המוקד<br>ופוטנציאל הזיהום | תמונה |
|---|---|---|---|---|
| 4 – אזור מתקן<br>להחלפת שמנים | 4-4 | אין | מיכל שהכיל 225 ליטר<br>דלק קבור חלקית<br>בקרקע. | |

| אזור עבודה | מוקד פוטנציאלי לזיהום | קידוח | קאורדינטות | | עומק [מ'] | מזהם ראשי | האנליזה עומק מזהם ראשי [מ'] | מזהם משני [מ'] | האנליזה עומק מזהם משני [מ'] | תיאור המוקד | |
|---|---|---|---|---|---|---|---|---|---|---|--|
| | 4-4 | K-309 | 191589 | 665890 | 3 | TPH (DRO+ORO) | 0.5, 3.0 | מתכות, SVOC, VOC | 0.5 | מיכל דלק קבור חלקית בקרקע. | |

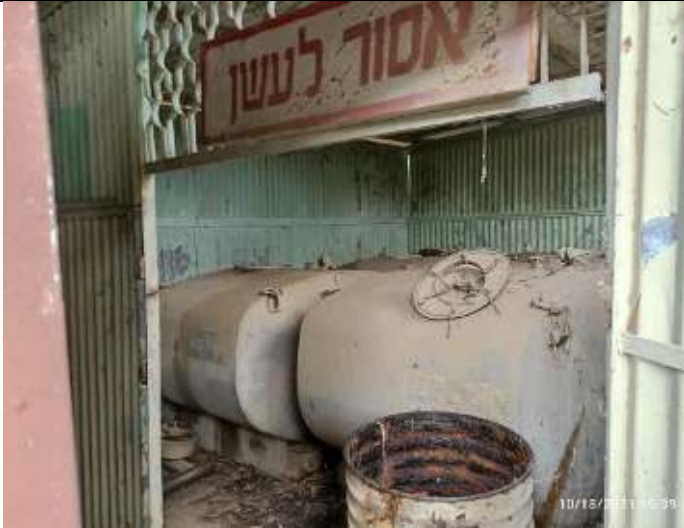
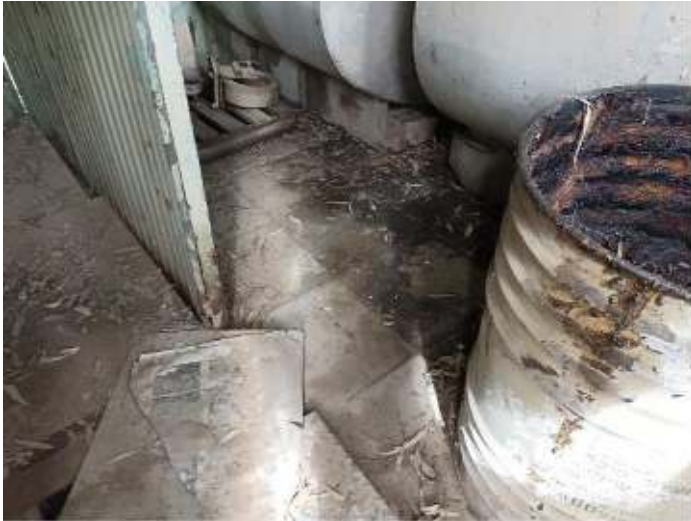
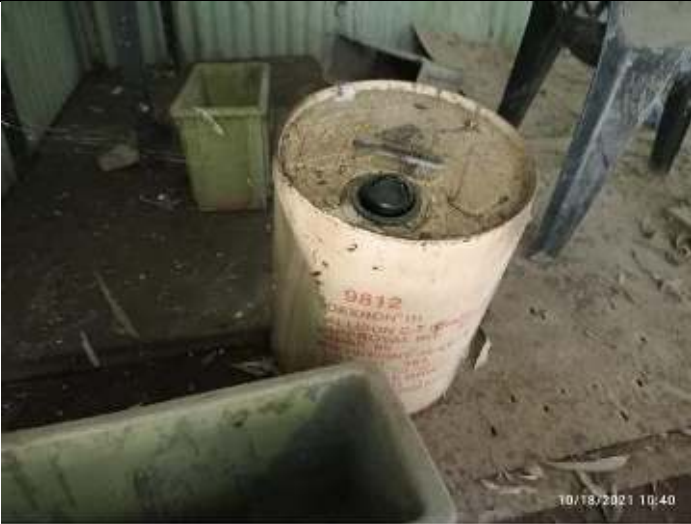
| מבנה/ שטח | מוקד | מיפוי בסקר<br>היסטורי 2015 <sup>(1)</sup> | תיאור המוקד<br>ופוטנציאל הזיהום | תמונה |
|---|---|---|---|---|
| 4 – אזור מתקן<br>להחלפת שמנים | 4-5 | 4-4 | מחסן ובו ארבעה<br>מיכלי שמן מלאים<br>באופן חלקי. ישנן<br>שאריות שמן רבות<br>בחביות וברצפה. | |

| אזור עבודה | מוקד פוטנציאלי לזיהום | קידוח | קאורדינטות | | עומק [מ'] | מזהם ראשי | האנליזה עומק מזהם ראשי [מ'] | מזהם משני [מ'] | האנליזה עומק מזהם משני [מ'] | תיאור המוקד | |
|---|---|---|---|---|---|---|---|---|---|---|--|
| | 4-5 | K-312 | 191582 | 665885 | 3 | TPH (DRO+ORO) | 0.5, 3.0 | מתכות, SVOC | 0.5 | מחסן עם מיכלי שמן ושאריות שמן ברצפה. | |

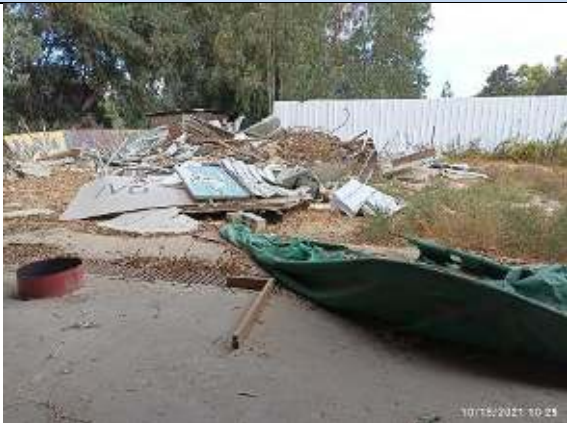
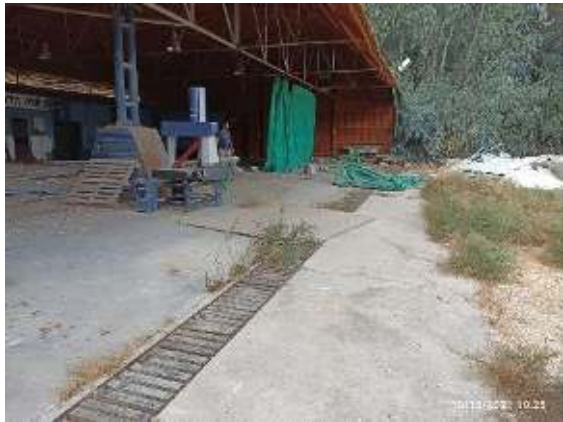
| מבנה/ שטח | מוקד | מיפוי בסקר<br>היסטורי 2015 <sup>(1)</sup> | תיאור המוקד<br>ופוטנציאל הזיהום | תמונה |
|---|---|---|---|---|
| 4 – אזור מתקן<br>להחלפת שמנים | 4-6 | 4-4 | השטח שימש כאזור<br>מתקן החלפת שמנים<br>לשעבר ותעלת ניקוז.<br>לא אותר מפריד<br>דלקים בקצה התעלה,<br>תוואי הניקוז של<br>התעלה לא ידוע. | |

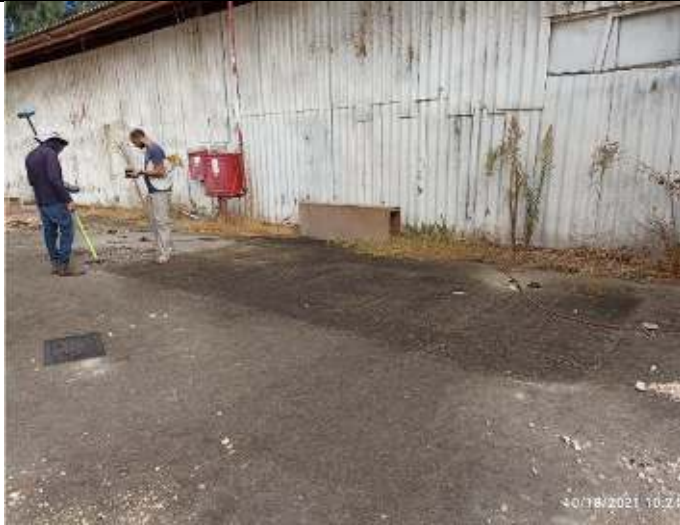
| מבנה/ שטח | מוקד | מיפוי בסקר<br>היסטורי 2015 <sup>(1)</sup> | תיאור המוקד<br>ופוטנציאל הזיהום | תמונה |
|---|---|---|---|---|
| 4 – אזור מתקן<br>להחלפת שמנים | 4-7 | אין | באזור ההאנגר הנטוש<br>ניתן לראות כתם של<br>שמן/ סולר שככל<br>הנראה דלף ממכולה<br>ישנה. | |

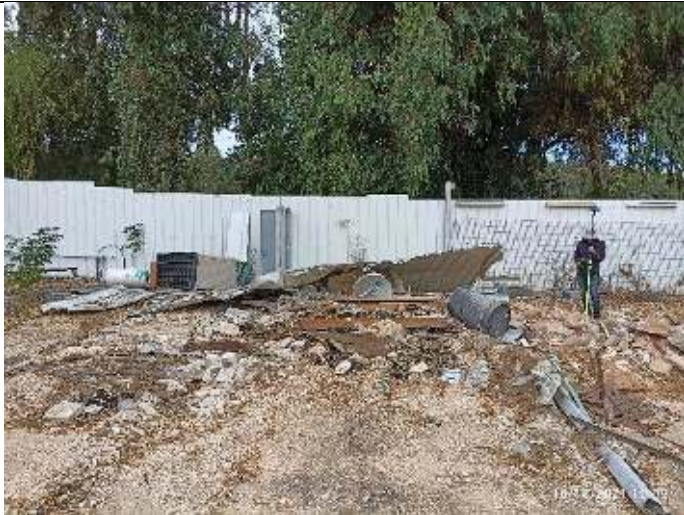
| מבנה/ שטח | מוקד | מיפוי בסקר<br>היסטורי 2015 <sup>(1)</sup> | תיאור המוקד<br>ופוטנציאל הזיהום | תמונה |
|---|---|---|---|---|
| 5 – אזור מבנה<br>נטוש דרומי | 5-1 | אין | פסולת מסוגים שונים<br>מושלכת על גבי<br>הקרקע. קיימים שני<br>קידוחי קרקע כיוון<br>שהפסולת כוללת<br>חביות פגומות אשר<br>הכילו חומר לא ידוע. | |

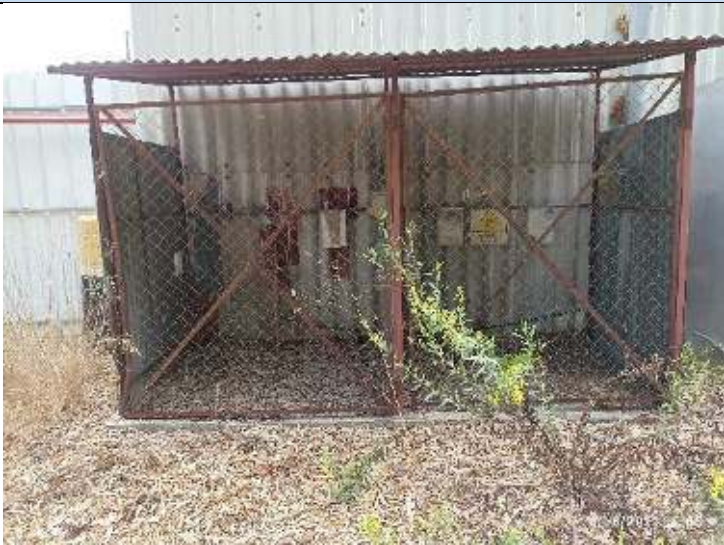
| מבנה/ שטח | מוקד | מיפוי בסקר<br>היסטורי 2015 <sup>(1)</sup> | תיאור המוקד<br>ופוטנציאל הזיהום | תמונה |
|---|---|---|---|---|
| 5 – אזור האנגר<br>נטוש דרומי | 5-2 | אין | סככה אשר ככל הנראה<br>היה בה גנרטור בעבר. | |

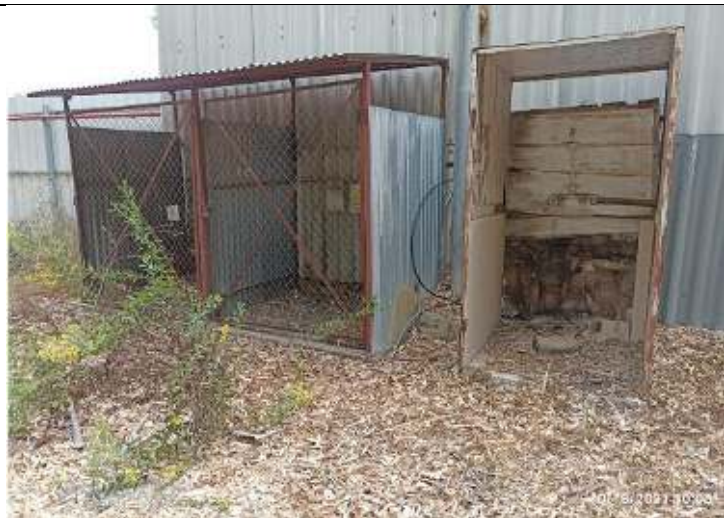
| מבנה/ שטח | מוקד | מיפוי בסקר<br>היסטורי 2015 <sup>(1)</sup> | תיאור המוקד<br>ופוטנציאל הזיהום | תמונה |
|---|---|---|---|---|
| 5 – אזור האנגר<br>נטוש דרומי | 5-2.1 | אין | ליד הסככה קיימת<br>עמדת אחסון, ככל<br>הנראה של שמן. | |

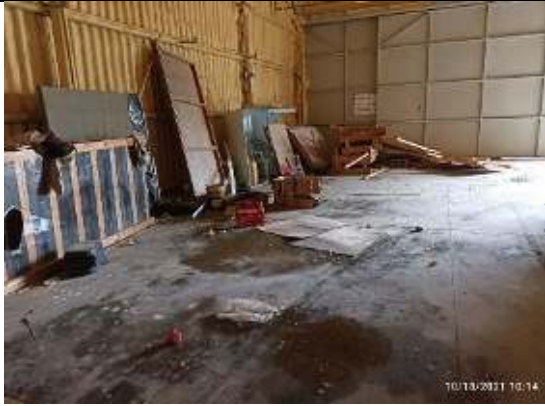
| מבנה/ שטח | מוקד | מיפוי בסקר<br>היסטורי 2015 <sup>(1)</sup> | תיאור המוקד<br>ופוטנציאל הזיהום | תמונה |
|---|---|---|---|---|
| 5 – אזור מבנה<br>נטוש דרומי | 5-3 | אין | כתם שמן על הרצפה<br>באזור הדרומי במבנה. | |

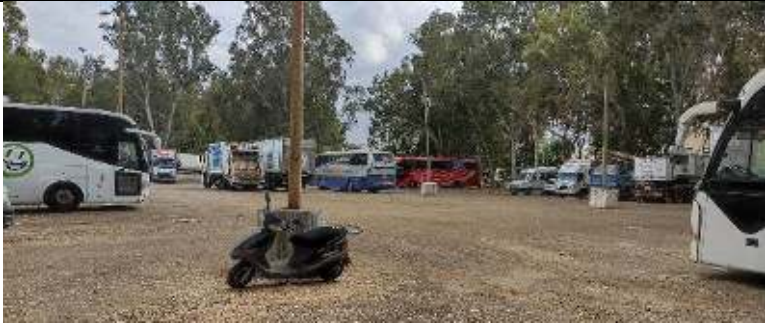
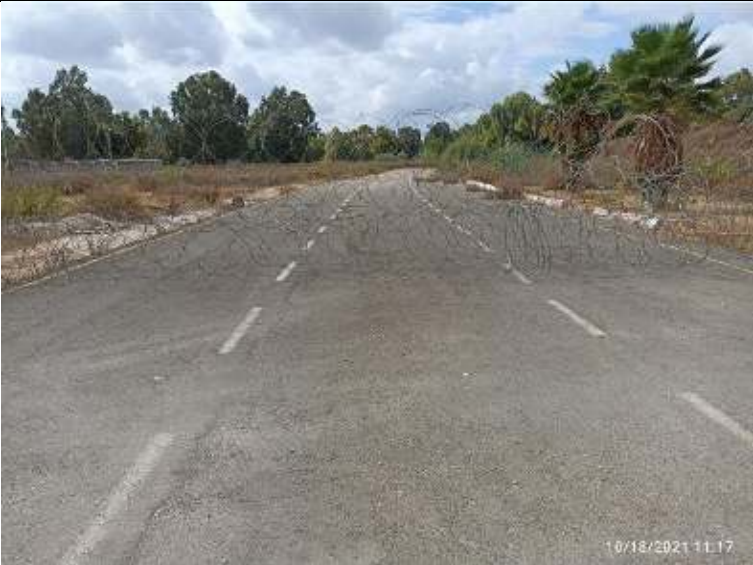
| מבנה/ שטח | מוקד | מיפוי בסקר<br>היסטורי 2015 <sup>(1)</sup> | תיאור המוקד<br>ופוטנציאל הזיהום | תמונה |
|---|---|---|---|---|
| 6 – אזור חניון<br>אוטובוסים | 6-1 | אין | החניון נמצא מחוץ<br>לשטח מחנה סירקין,<br>מערבית לכניסה<br>הראשית. הפעילות<br>בחניון הינה אזרחית<br>ונמשכת גם היום.<br>האוטובוסים חונים על<br>קרקע חשופה. | |
