# דו"ח ליווי סביבתי- שיקום קרקע בסיס סירקין אזור ג' חלקי (פוליגונים B1 ו-C2)

מוגש לחברה לשירותי איכות סביבה  
על ידי לודן טכנולוגיות סביבה

יוני 2025

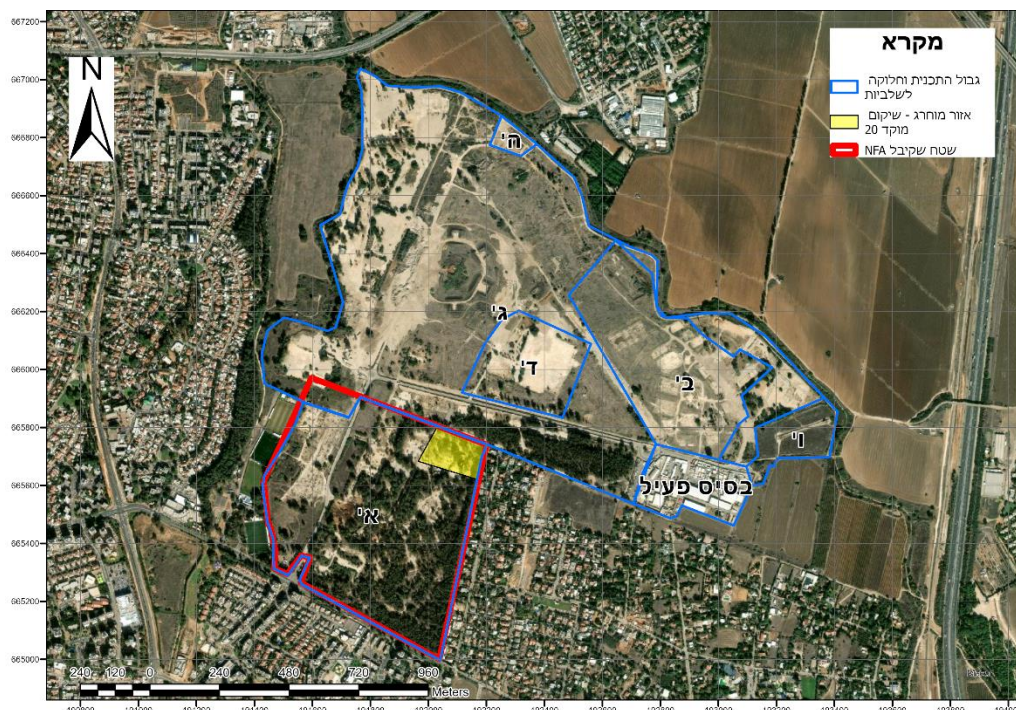
### שרטוט 1 - מיקום האתר וחלוקה לשלבויות

מחנה סירקין משתרע על פני שטח של כ- 2,200 דונם וממוקם בעיר פתח תקווה. מיקום המחנה מוצג בתרשים 1 (גבול כחול). המחנה פונה בשלבויות המסומנות באותיות א'-ו'. תכניות השיקום לאזור א' הוגשו בתאריכים 03.01.23 עבור סבב א וב- 07.02.24 עבור סבב ב'. מסמך זה מתייחס לאזורים ב'-ו' (להלן ה"אתר") המהווים את רובו של המחנה ומשתרעים על פני כ- 1500 דונם. מיקום האתר וחלוקה לאזורים מוצגים בתרשים 1. בשטח האתר מתוכננת בנייה הכוללת אזור מגורים, שטחי תעסוקה ומסחר ושטחים ציבוריים פתוחים.
