הנדון: עדכון לסקר היסטורי (Phase I) ותכנית דיגום במחנה סירקין – חלק ו' – עדכון 3

בסקר זה נבדק ומופה שלב ו' - מטווח אנטנות אשר לא נבדק בסקר היסטורי הקודם. מטווח אנטנות (נ.צ. 193292/665794) ממוקם במזרח מחנה סירקין, וכולל מבנה דו קומתי, מסילת רכבת באורך של 150 מ', משטח פעילות מבטון הצמוד לו רמפה.

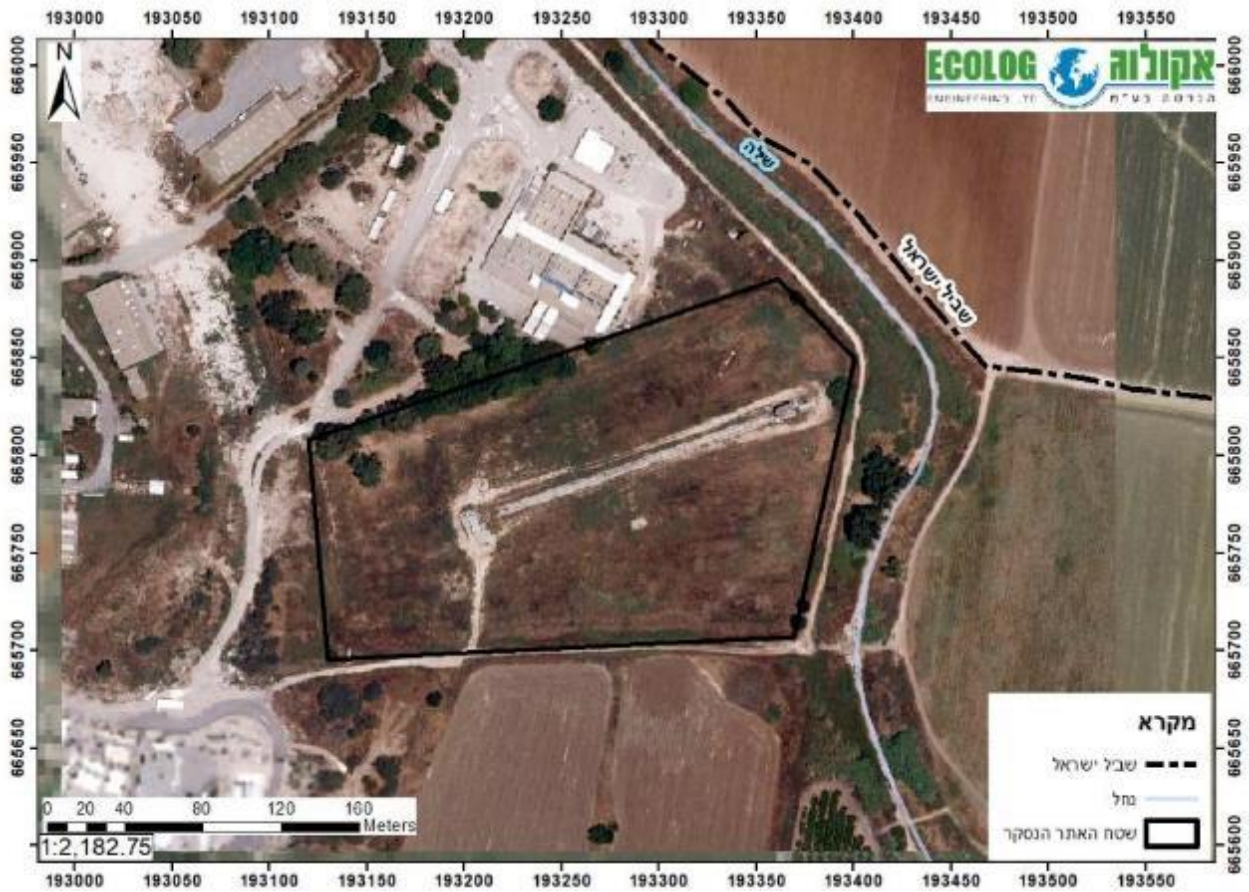
איור 2. נחל צמוד למתחם ו'. (תצ"א 2022)

כפי שהוסבר בפרק 6.3 בסקר היסטורי שלב א' (סימוכין 1), נחל שילה זורם בגבול הצפוני של האתר. נחל שילה זורם ממזרח למערב ומתחבר עם הירקון כ-4.4 ק"מ מהאתר. בשטח האתר, נגר עילי זורם לכיוון נחל שילה.

הסקר כלל סקירה של פעילות סביב לאתר. מחנה סירקין גובל לאתר מצפון, מערב ודרום מערב. פעילות המחנה נסקרה בסקרים היסטוריים קודמים. בנוסף, ממזרח, צפון מזרח ומדרום ממוקמים שטחים חקלאיים של קיבוץ גבעת השלושה. שטחים אלו מושקים במים שפירים. שביל ישראל גובל את האתר בצד המזרחי (איור 2).

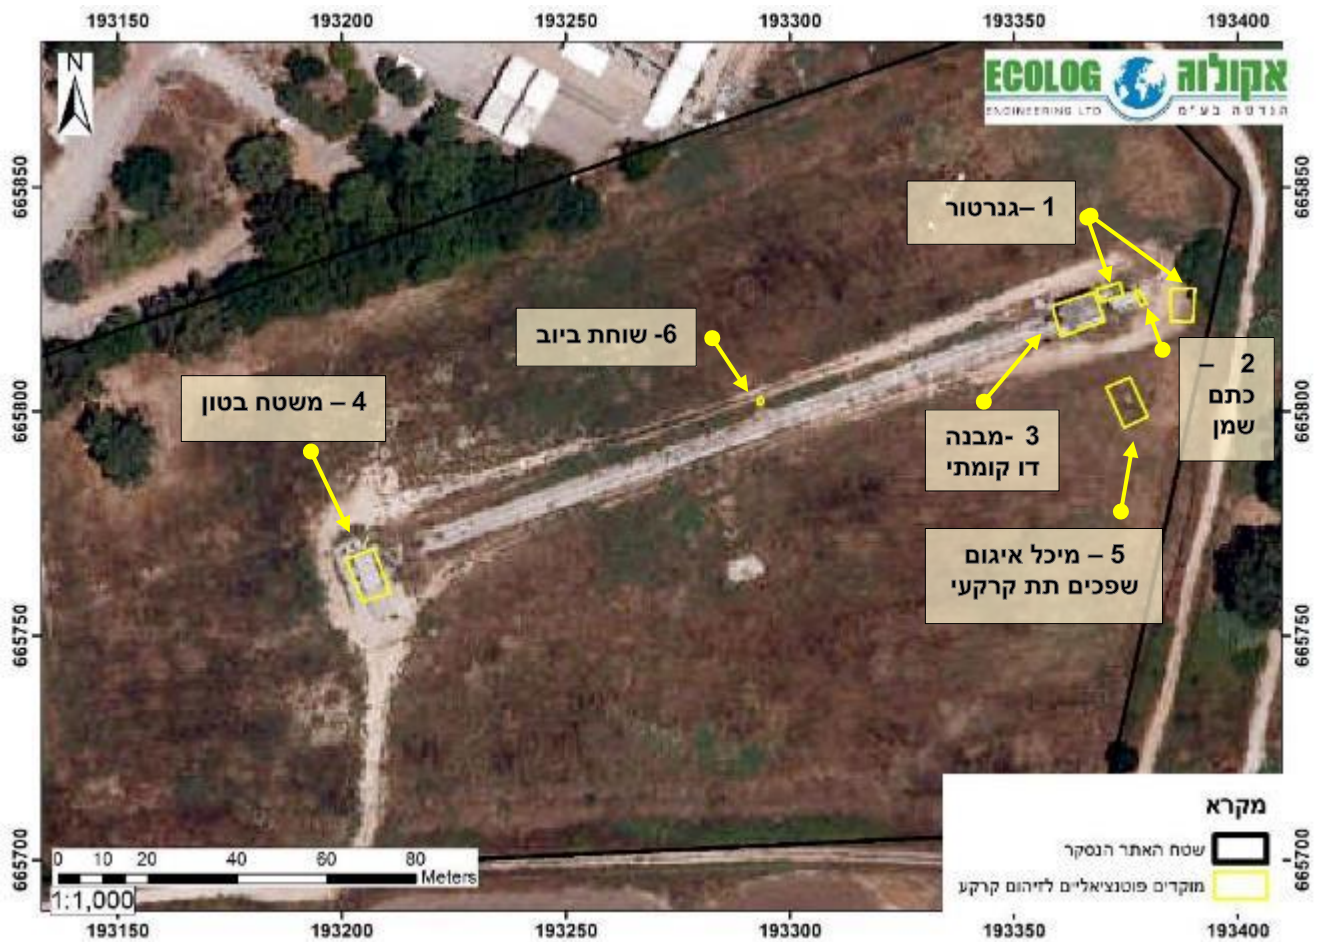
איור 3. מוקדים פוטנציאליים לזיהום קרקע בשטח האתר. (תצ"א 2022)

במהלך הסיור נצפו במספר אזורים חשודים לזיהום קרקע מפעילות היסטורית. טבלה 1 מתארת את מוקדים פוטנציאליים לזיהום קרקע בשטח האתר.

תמונה	תיאור המוקד ופוטנציאל הזיהום	מוקד
 	<p>בקצה המזרחי של מסילת הרכבת ממוקם מבנה דו קומתי. במקום היה קרון אשר שימש לפעילות. החשמל לפעילות הקרון ולפעילות במבנה סופק על ידי גנרטור אשר היה ממוקם בצמוד למבנה מצפון. מילוי הגנרטור התבצע ע"י מכלית סולר בתדירות נמוכה. בזמן הסיוור הגנרטור כבר פונה ממקומו. לפני פינוי הגנרטור הועבר לתקופה מסוימת (ללא שימוש בו) לשטח ממזרח למבנה הדו קומתי.</p> <p>באדן הרכבת האחרון יש כתם שמן משמעותי.</p>	<p>1,2-גנרטור וכתם שמן</p>

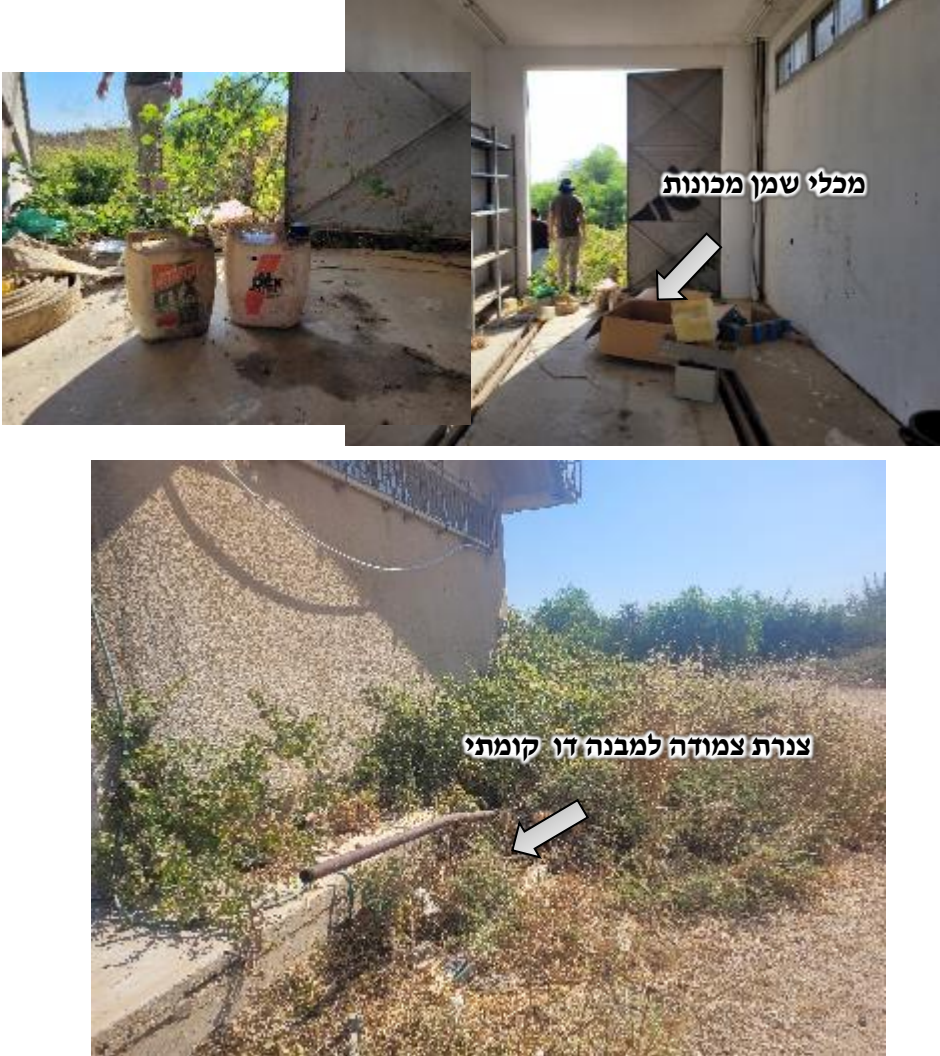
<p>מכלי שמן מכונות</p> <p>צנרת צמודה למבנה דו קומתי</p>	<p>מבנה אשר בקומתו התחתונה, היה קרון הרכבת אשר שימש לניסויים במקום. ברצפת המבנה נמצאו כתמי שמן ממכלי שמן מנועים. הקומה השנייה שימשה ככל הנראה כמשרד ו/או עמדת תצפית על המתחם. בנוסף, ישנה צנרת ברזל בקוטר 25 מ"מ היוצאת מצידו הדרומי של המבנה ואין מידע לשימושה. במקום לא היה ריח דלק ולא ניתן היה לאתר את קצה הצנרת בשל צמחיה עבותה וקוצנית.</p>	<p>3-מבנה דו קומתי וצנרת לא מזוהה מצידו הדרום מזרחי</p>

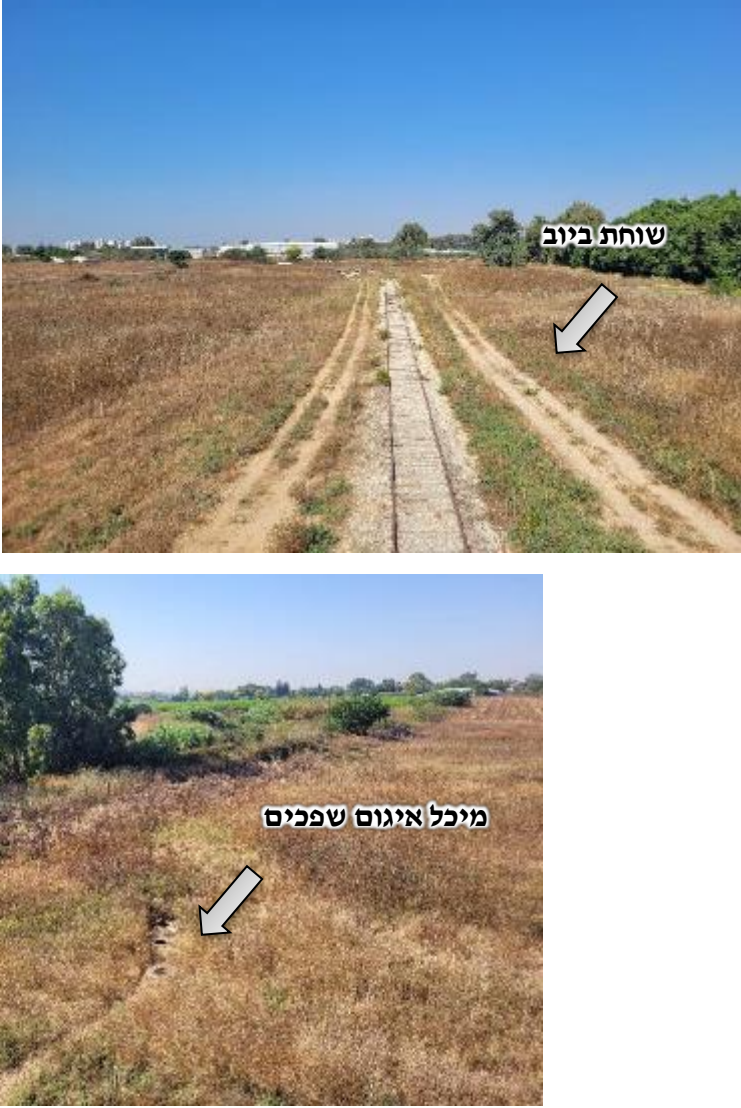
<p>The top photograph shows a dirt road with a drainage ditch on the right side. A label 'שוחת ביוב' (sewage ditch) with a white arrow points to the ditch. The bottom photograph shows a field with a structure, possibly a sewage tank, in the foreground. A label 'מיכל איגום שפכים' (sewage tank) with a white arrow points to the structure.</p>	<p>בשטח הפתוח מדרום למבנה הדו קמתי קיים מיכל איגום שפכים ובשטח מצפון למסילה קיימת שוחת ביוב. מכיוון שלא ידוע בוודאות אם אכן הוזרמו לשוחות אלה שפכים סניטרים בלבד, כדי לבצע קידוחי קרקע במקום.</p>	<p>5,6-שוחת ביוב ומיכל איגום שפכים תת קרקעי</p>
