דוח סיכום ליווי סביבתי לחפירת שיקום, מתחם 5, צריפין

מוגש לחברה לשירותי איכות סביבה
על ידי לודן טכנולוגיות סביבה

תאריך	מס"ד	תאריך ביצוע העבודה	מאשר הדוח	עורך הדוח
26.8.20	4316	5.8.20	ינון לפיד	עמוס פסדר

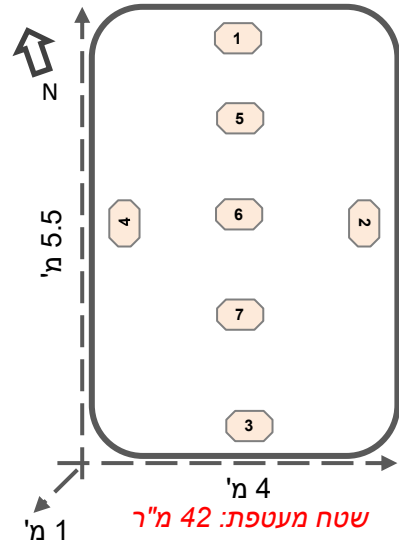
1 מוקד

תרשים 4- פריסת דיגום מוודא במוקדים
