## דוח ממצאי סקר קרקע וגז קרקע

### שיכון רופאים בית חולים שיבא, רמת גן

### תוכנית מס': רג\1330

מוגש ע"י: לודן טכנולוגיות סביבה בע"מ

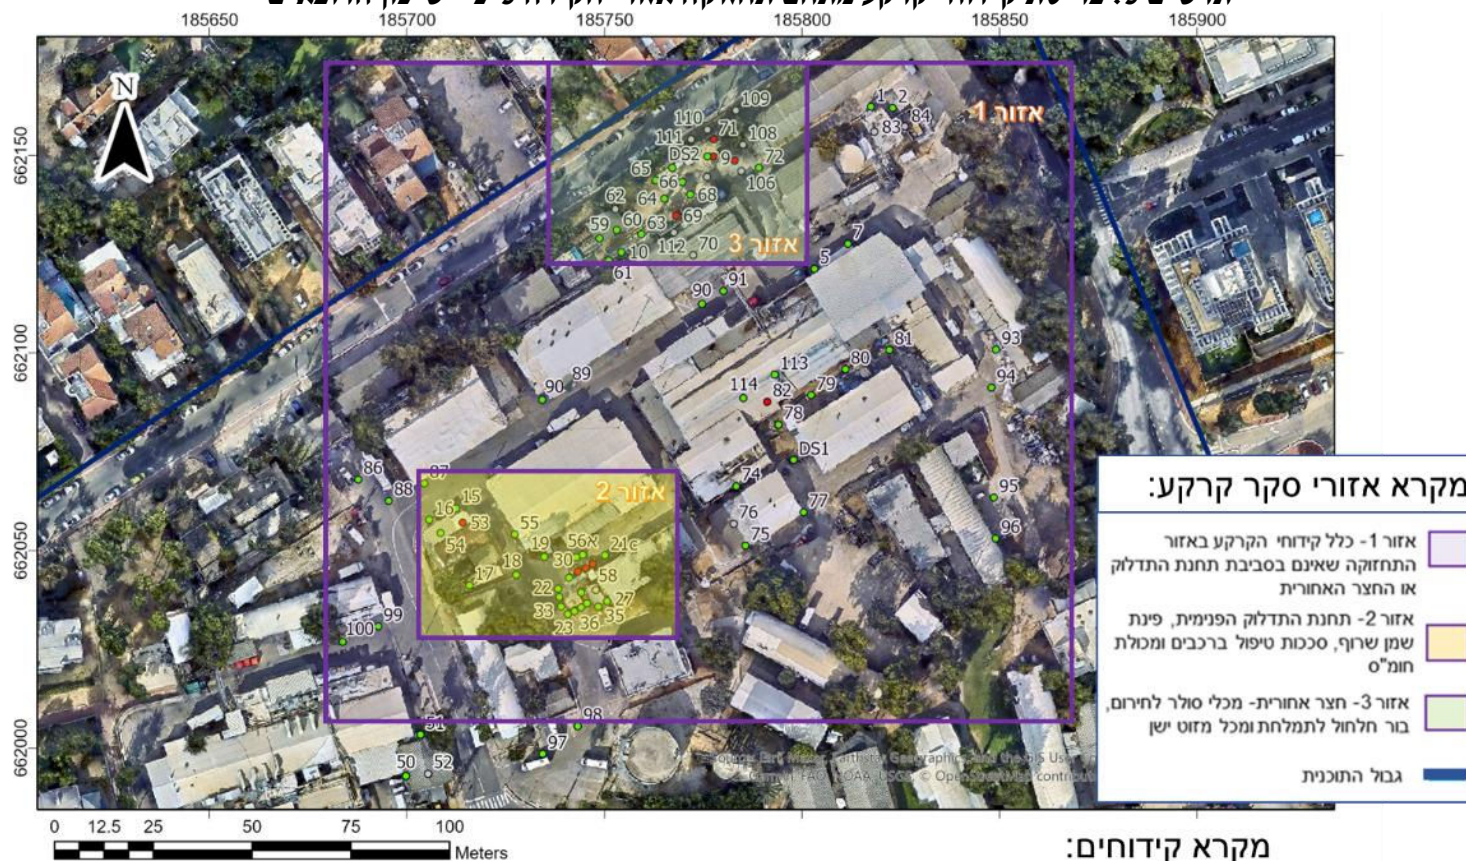
### תרשים 3: פריסת קידוחי קרקע מתחם תחזוקה אזורי חקירה 1-3 - שיכון הרופאים

מרבית קידוחי הקרקע, בוצעו במתחם התחזוקה (ראה) מיקום המתחם בתרשים 2 ופריסת הקידוחים בתרשים 3). מוקדי הזיהום שאותרו במתחם התחזוקה כוללים: תחנת תדלוק הפנימית, עמדת שמן שרוף, סככות הטיפול ומכולת חומ"ס, פינת חומ"ס בחזית המכבסה, מכל סולר ב"חניון האופנועים" דרומית למבנה מטבח הראשי, מכל סולר עילי בסמוך לגנרטור המספק חשמל לבאר הפקת מים, בור תמלחת ומכלי סולר חרום. בנוסף בוצעו 2 קידוחי קרקע בצידי כל באר גז קרקע בה נמדדו חריגות מערכי הסף.

- 85 מוקם ליד גנרטור בכניסה המזרחית לתל השומר (ראה תרשים 3).
- קידוחים 101, 102 נערכו סמוך לכניסה הראשית לבית החולים לצד באר הפקת מים אשר לה היה גנרטור ומכל סולר טמון (תרשים 4).
- 2 קידוחי קרקע בצידי כל באר גז קרקע בה נמדדו חריגות מערכי הסף.

על מנת להקל על ניתוח הממצאים חולק סעיף ממצאי סקר הקרקע מסבבי החקירה לארבעה אזורים עיקריים (תרשים 3):

1. **אזור 1- כלל קידוחי הקרקע במתחם התחזוקה שאינם** באזור תחנת התדלוק או החצר האחורית- באזור זה נכללים קידוחים שתוכננו בסמיכות לקידוחי גז קרקע בהם נמדדו חריגות מערכי הסף, באזור מכל סולר לגנרטור בסמוך למבנה המטבח, באזור המצבעה, וצמוד לגנרטור בסמוך לכניסה המזרחית לבי"ח תל השומר.
  2. **אזור 2- תחנת התדלוק הפנימית- הכוללת גם פינת שמן שרוף, סככות טיפול ברכבים ומכולת חומ"ס.**
  3. **אזור 3- חצר אחורית- אזור בו קיימים מכלי סולר לחירום, בור חלחול לתמלחת ומכל מזוט ישן.**
  4. **אזור 4- גנרטור לבאר הפקה בכניסה לבית החולים תל השומר**
- אזורים 1 עד 3 מוצגים בתרשים מספר 3. אזור 4 מוצג בתרשים 4.

- ברחבי מתחם התחזוקה של תל השומר אותרו מספר מוקדים בעלי פוטנציאל זיהום קרקע:
- דרומית לכניסה המזרחית של ביי"ח תל השומר (מחוץ למתחם התחזוקה) ניצב גרנטור לשעת חירום עבור עמדת השמירה (נ.צ. 185902/661954, קידוח 85 תרשים 3)

- מיכל עילי ישן (נ.צ. 185744/662081) שניצב מתחת לאחת מסככות האחסון (מבנה 112, קידוח 73 תרשים 3).
  - מכל סולר, גרנטור וחדר שנאים בסמוך למבנה המטבח. (המקום מכונה חניון האופנועים, נ.צ. 185706/661997, קידוחים 50-52 תרשים 3). מיכל הסולר בנפח 5 מ"ק מסומן כעילי אך הוא טמון בתוך במה מוגבהת. מיכל קטן בנפח 600 ליטר מוצב צמוד לגרנטור.

- מצבעה- מדרום למכבסה ממוקמת מצבעה (נ.צ. 185784/662058). שפכי רצפת המצבעה מנוקזים לכיוון צפון (נ.צ. 185781/662067, קידוחים 74-77 תרשים 3).
  - על פי הנחיית המשרד להגנת הסביבה, לצד כל באר גז קרקע בה אותרו חריגות מערכי הסף לגזי קרקע- הוחלט על ביצוע שני קידוחי קרקע. להלן פירוט הקידוחים:

- לאורך הכביש המקיף את המכבסה מצפון וממזרח-קידוחים 87-96
    - בחניון ההסעות קידוחים 97-98
    - ברחבת הפריקה של המטבח הראשי קידוחים 99-100.
  - שפל טופוגרפי אליו מתנקז גז עילי ממתחם התחזוקה, קידוח 86 תרשים 3.

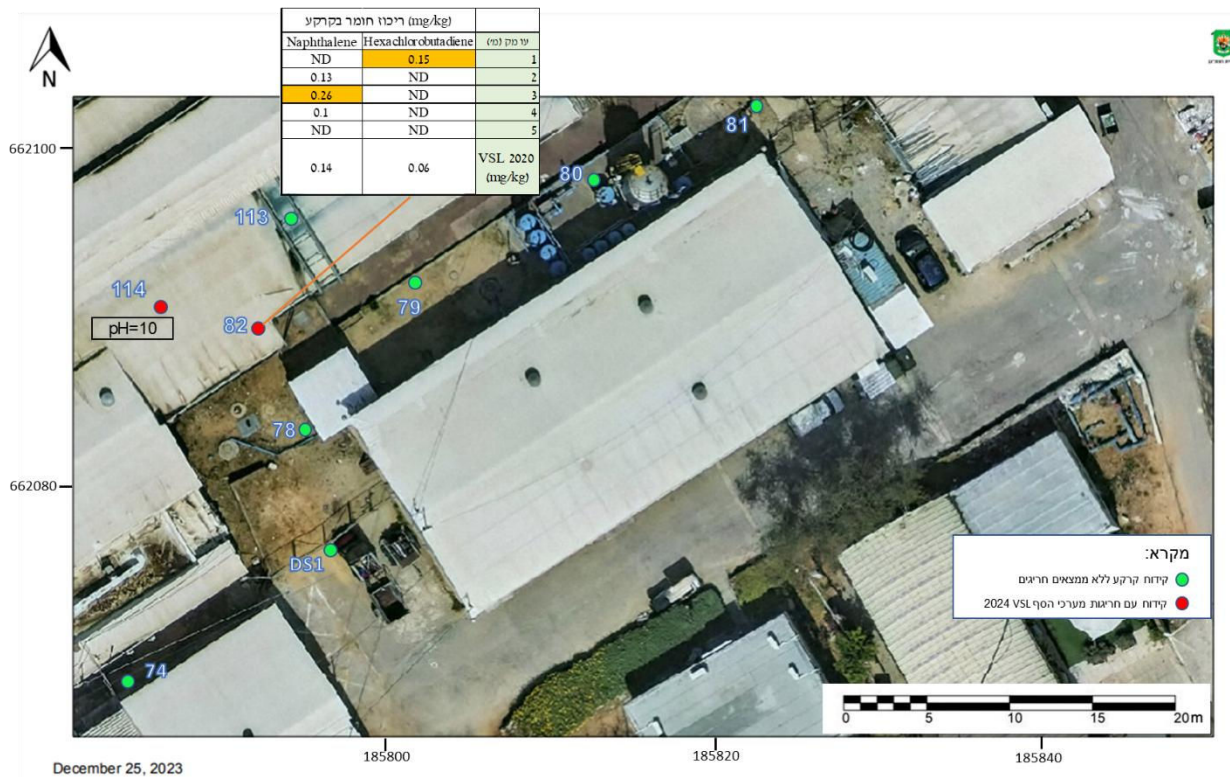
### תרשים 5: ממצאי סקר קרקע VOCs - מכבסה, שיכון הרופאים

- קידוחים בתוך המכבסה וחדר הניקוי היבש (קידוחים 82, 114, 113 בהתאמה) ומדרום למכבסה באזור החשוד בבורות ספיגה (קידוחים 78-81) בוצעו לעומק 5 מטרים לבחינת רכיבי VOC תרכובות אורגניות נדיפות. דוגמאות ניטלו מעומק 0.5, 3, 5 מטרים

- קידוח DS1 לעומק 60 מטרים במרחק של כ-10 מטרים מדרום לחדר ניקוי יבש במכבסה לבחינת רכיבי VOC בקרקע.
- פירוט ממצאי המעבדה עבור אזור זה מופיעים בטבלה 1 ובנספחים. ככלל, בשלב זה של הסקר, באזור זה לא נמדדו חריגות מערכי הסף עבור כלל קבוצות מזהמי הקרקע שנבדקו (SVOC, VOC, TPH, מתכות, pH) למעט חריגות בהקסכלורובוטדיאן ונפתלן בקידוח 82 אשר בתוך חדר הניקוי היבש במכבסה ו-pH בקידוח 114 סמוך לחדר הניקוי היבש במכבסה.

- בטבלה להלן מוצגים קידוח 82 בו אותרו חריגות מערכי הסף. כלל תוצאות החקירה מוצגות בנספח

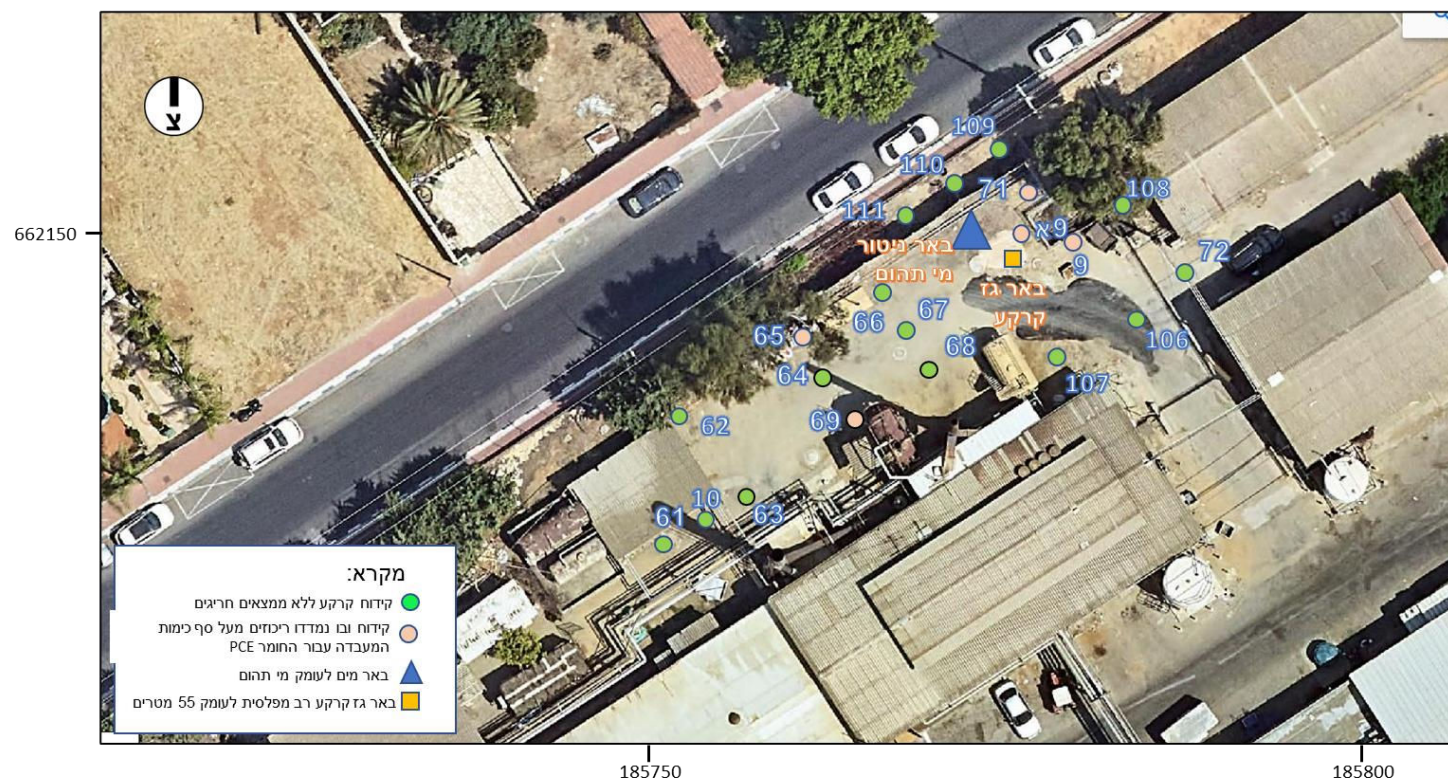
**תרשים 9: ממצאי סקר קרקע PCE חצר אחורית, שיכון הרופאים**  
 \*ערך הסף VSL 2024 גירסה 7 עבור PCE הינו 1.09 מ"ג לק"ג. בטבלה לצד התרשים מופיעים ריכוזי PCE בקרקע מעל סף כימות המעבדה.
