דוח ליווי סביבתי- שיקום קרקע כלא 6, מחוז חיפה

מוגש לחברה לשירותי איכות סביבה
על ידי לודן טכנולוגיות סביבה

תאריך	מס"ד	מאשר הדוח	עורך הדוח
30.5.24	5546	ינון לפיד	אביחי עמיאל

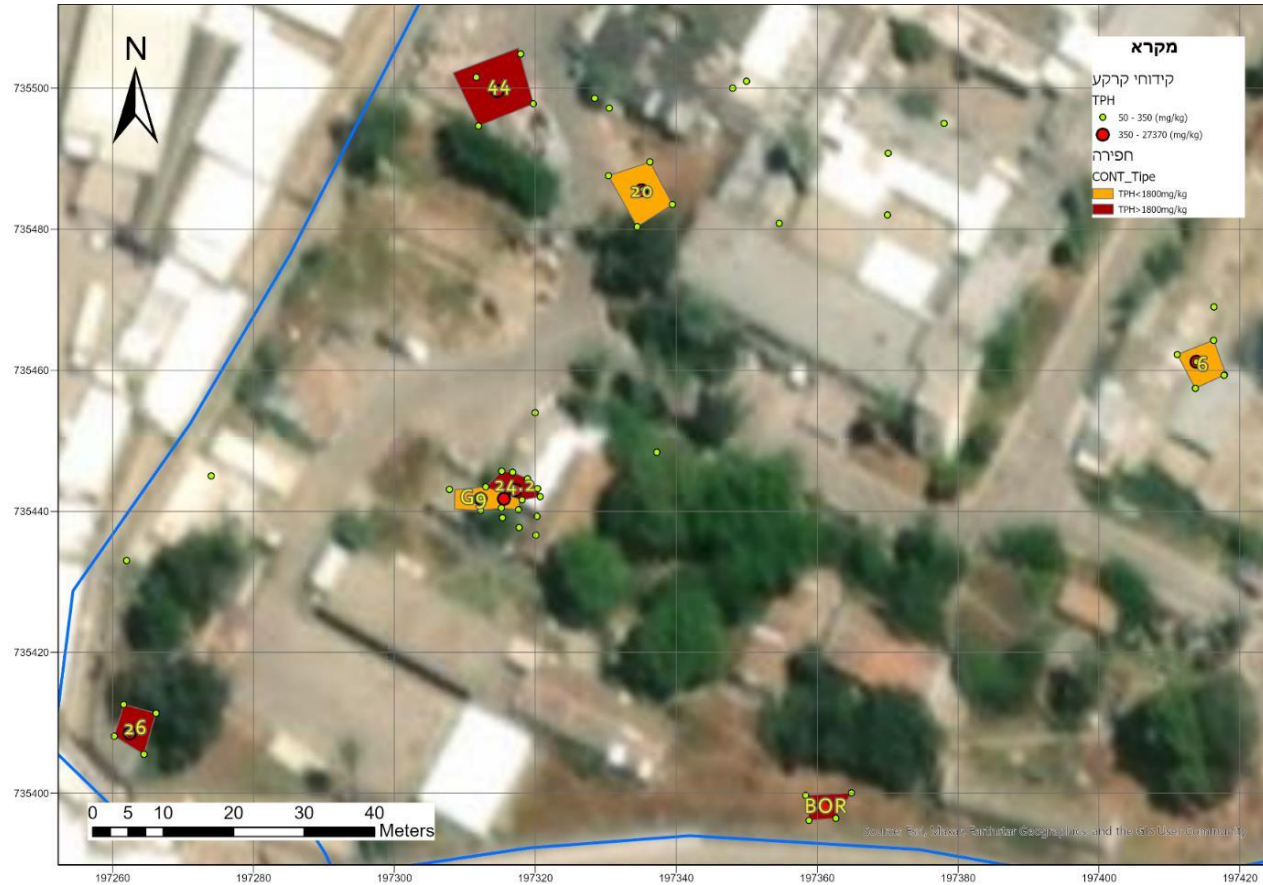
תרשים 2 : מוקדי החפירה – כלא 6

- נובמבר 2021 - הוכן סקר היסטורי ע"י חברת לודן, עבור החברה לשירותי סביבה (סימוכין 1).
- פברואר 2022 – התחלת חקירת קרקע (סבב א') באתר וביצוע בדיקות גז קרקע לאורך תוואי צינור קצא"א אשר עובר בסמוך לאתר.
- ביצוע פרוק והריסה באתר על ידי משרד הביטחון (למעט מבנה המצודה).
- אפריל-מאי 2023 – בוצעה השלמת החקירה (קרקע וגז קרקע – סבב ב') באזורים שלא היו נגישים בעת ביצוע החקירה בסבב א' (סימוכין 2). דוח סקר קרקע וגז קרקע אקטיבי הוגש ואושר ע"י המשרד להגנת הסביבה בתאריך 24.07.23 (סימוכין 3). ממצאי החקירה הראו כי חתך הקרקע חרסיתי. על פי ממצאי הסקר, אותרו 6 מוקדים בהם אותרו חריגות מערכי הסף ב-TPH (6) ו-עופרת (2). מוקדי החפירה מוצגים בתרשים 2.

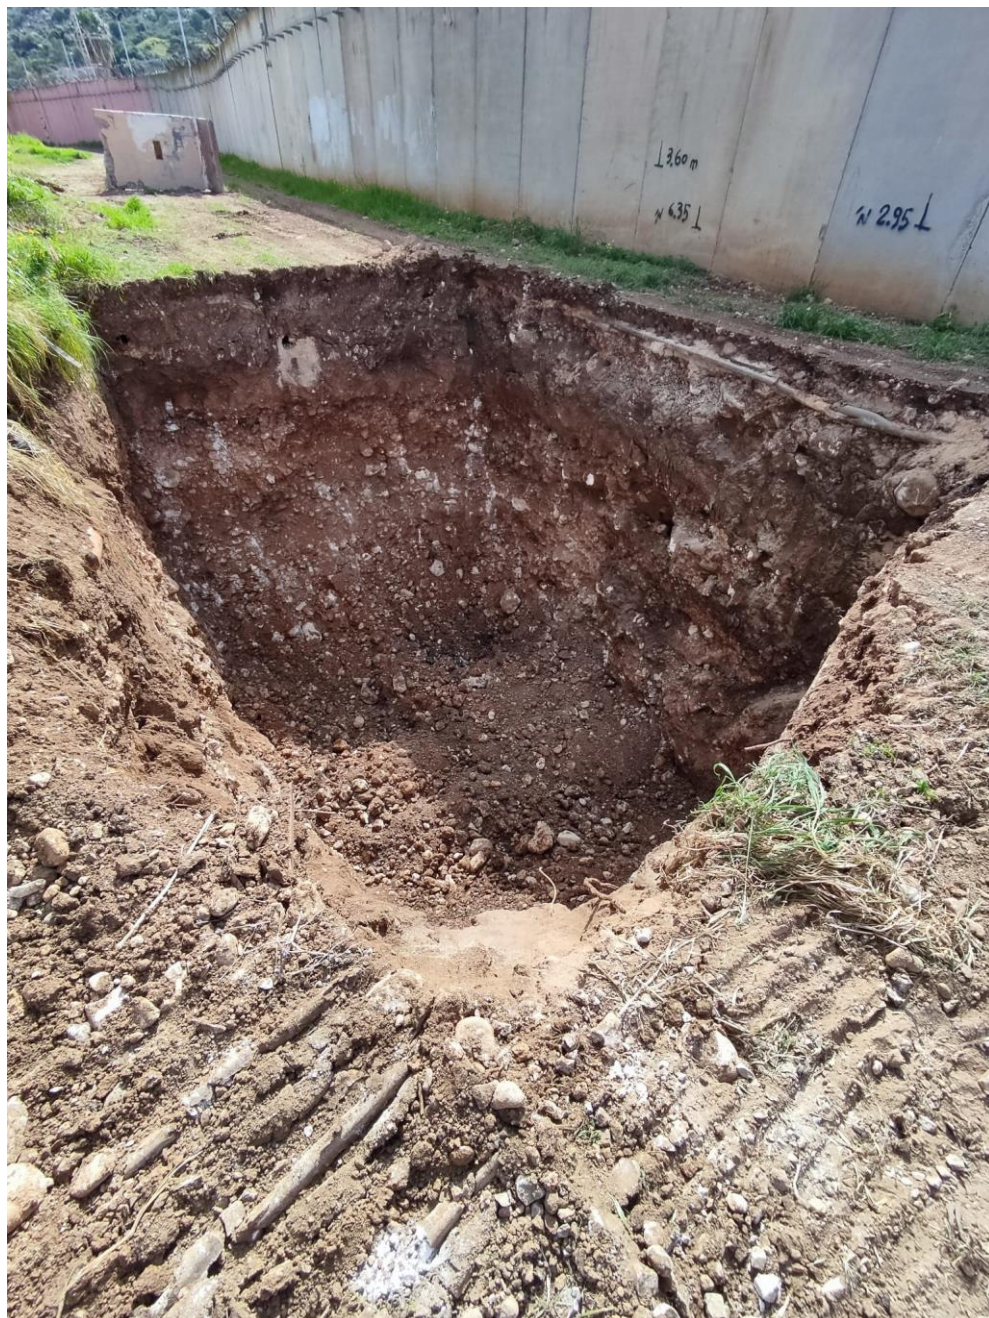
תמונה 1 – חפירת BOR

מוקד הבור ומאחוריו חומת "כלא כרמל" הפעיל.

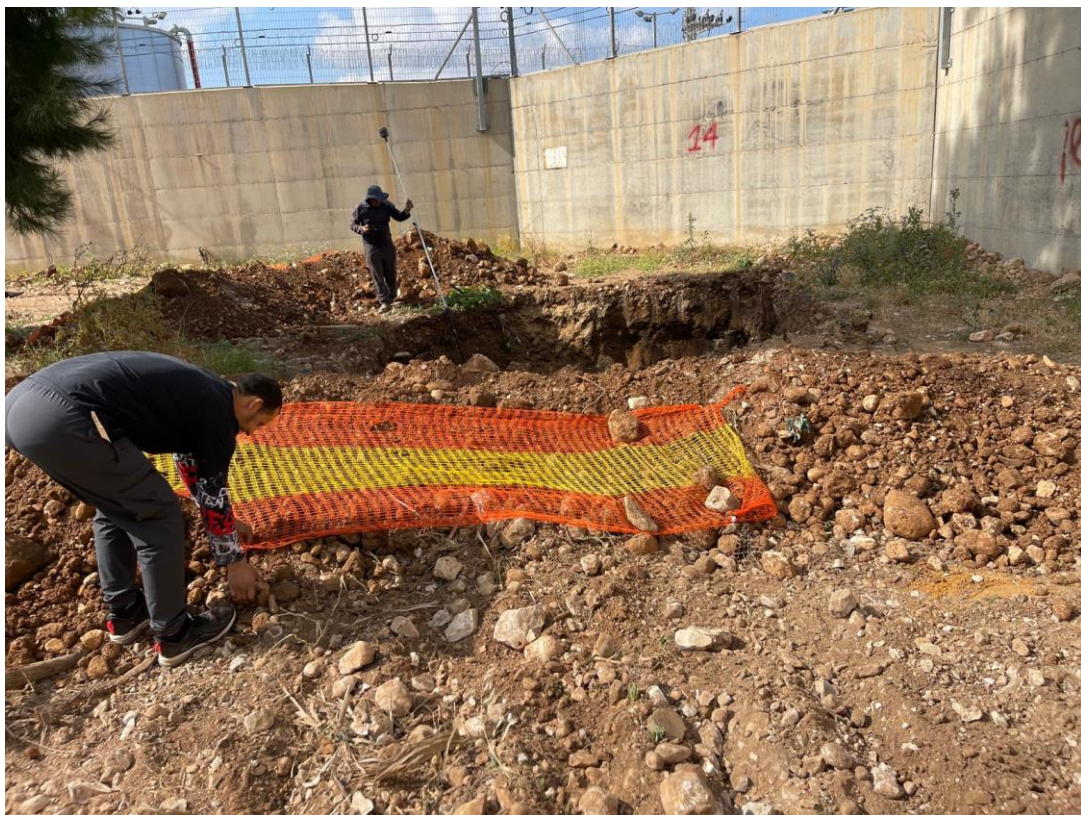
תמונה 4 – מוקד 26 לאחר השלמת החפירה

ברקע חומת "כלא כרמל" הפעיל.

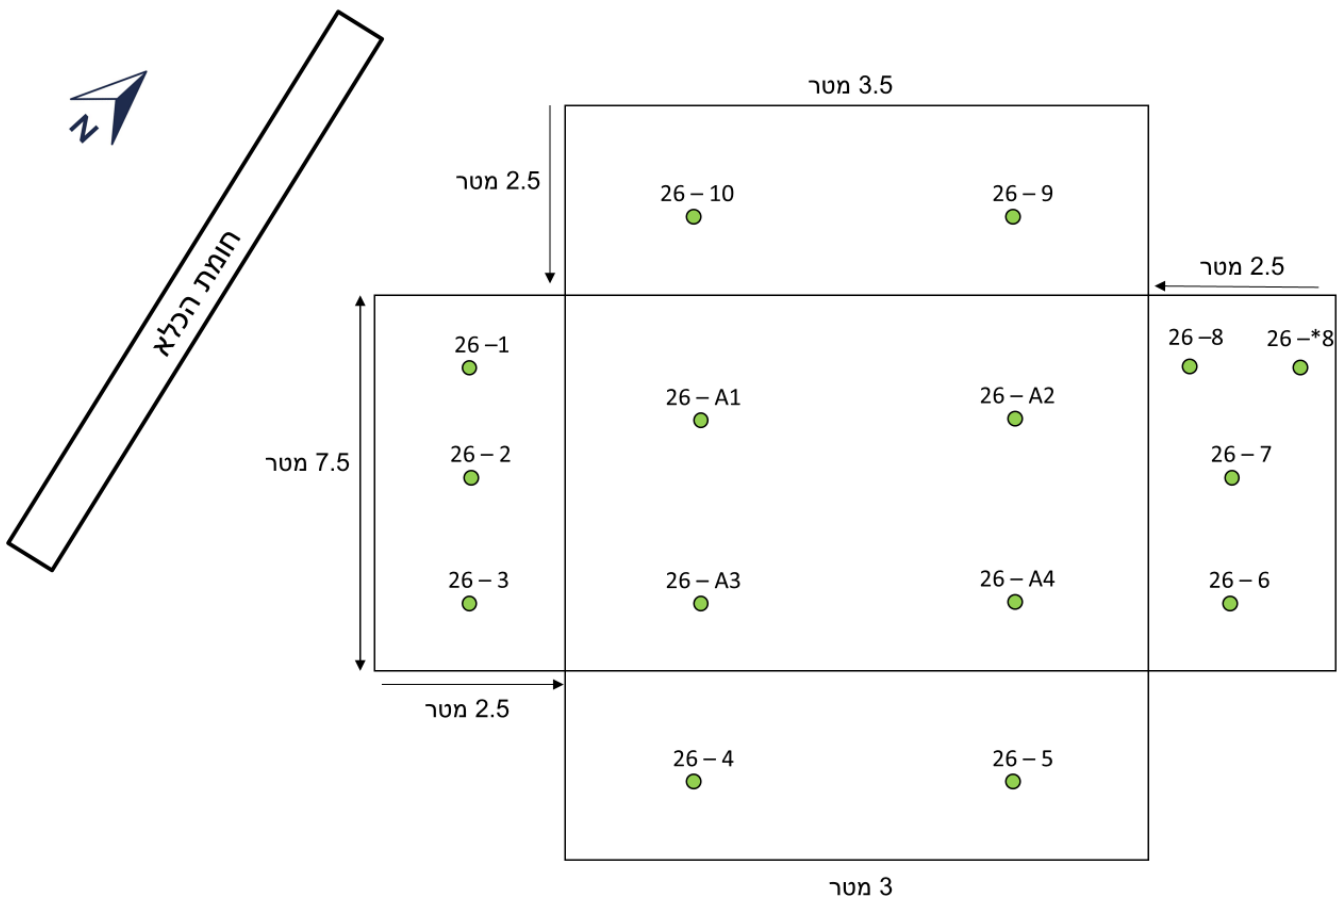
כלא 6 - מוקד 26
 נחפר ונדגם ב 14.3.24
 ע"י אנה (26-#)
 נדגם ב 14.3.24
 ע"י אנה (26-A#)

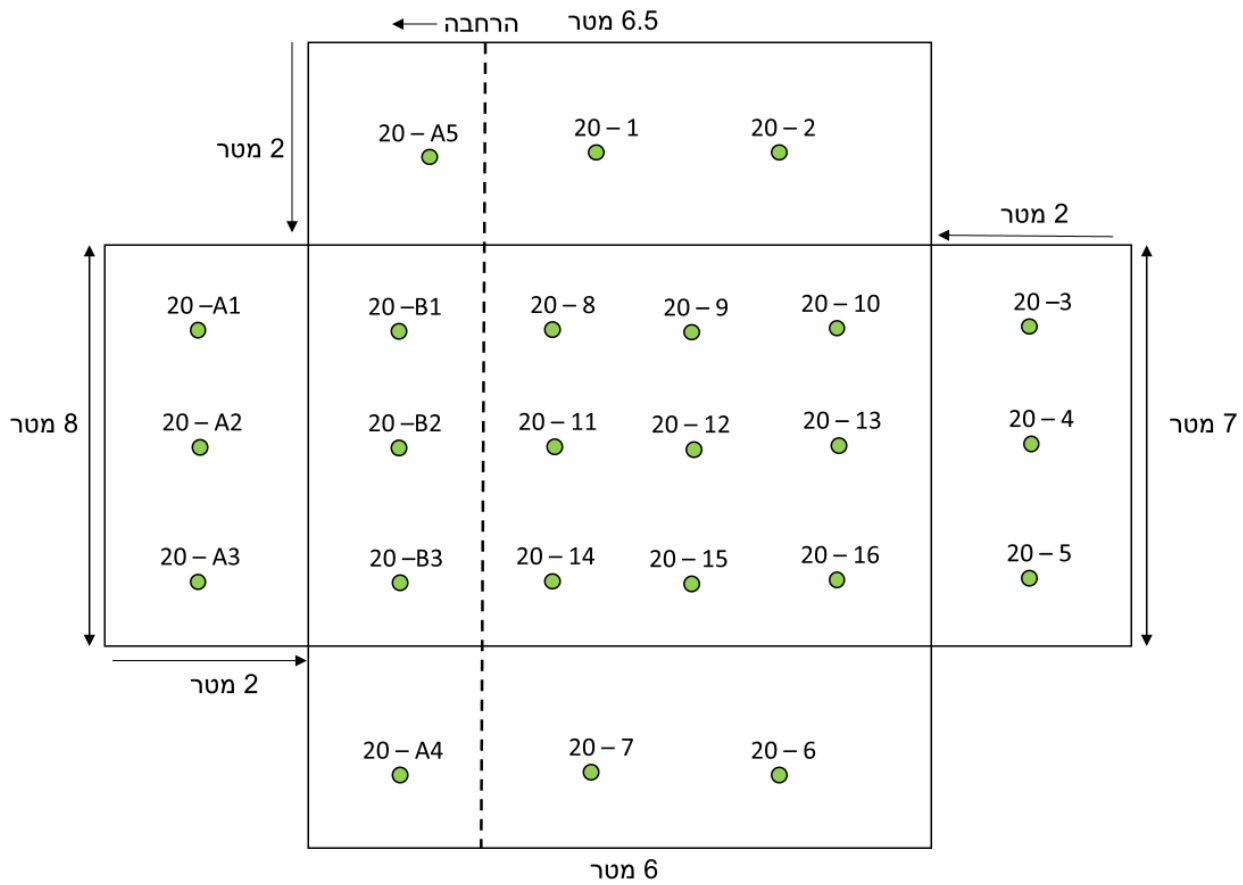
כלא 6 - מוקד 20
נחפר ונדגם 13.3.24
ע"י עדן
(20-#)
הורחב לכיוון מזרח
ע"י אנה בתאריך
14.3.24
(20-A#)
קרקעית מזרחית
נדגמה ע"י אנה
בתאריך 17.3.24
(20-B#)
