**דוח מסכם לעבודת אסבסט**

מספר עבודה	האתר בו בוצעה העבודה
5-0003/2023	שטח לבנייה משק 57 בוסתן הגליל .

**הנדון : דו"ח ניטור אוויר לגורם סיבי אסבסט מס' 230547/2023**

5-0003/2023דוח מסכם : אתר מס' 6 שלב ב' גליל מערבי , חלקה , 57 בוסתן הגליל**תקציר מהלך העבודה – בוצע ע"פ תוכנית העבודה והיתר העבודה**

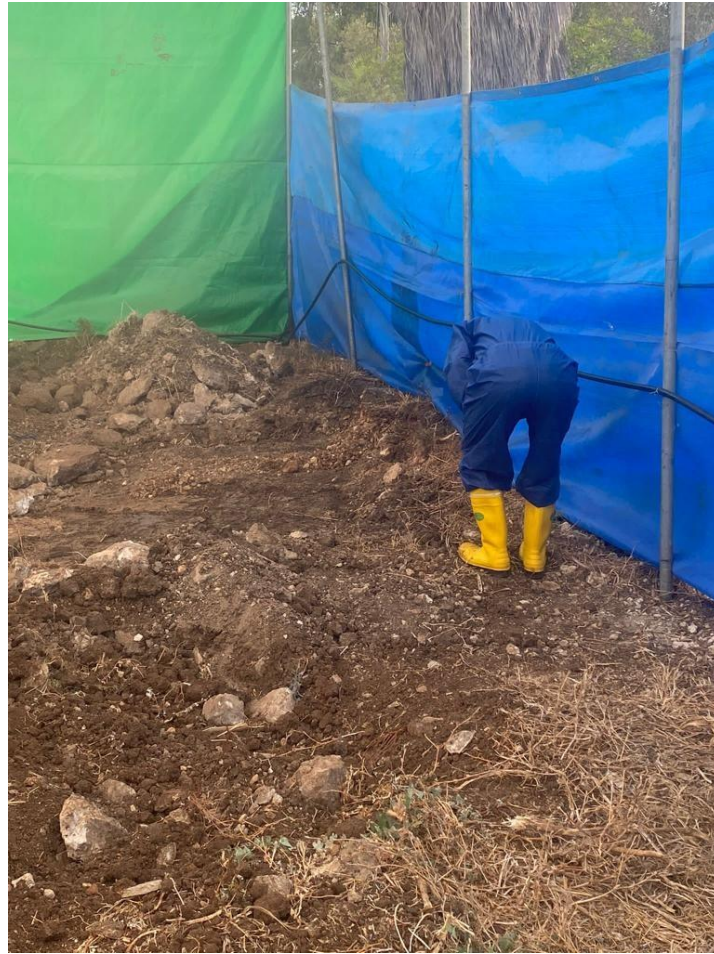
**תמונות בסיום העבודה**

17. בסיום העבודה בוצעה סריקה יסודית בכל מוקדי העבודה ורק לאחר מכן בוצע פירוק האתר.
18. סיום העבודה.
