דוח מסכם לעבודת אסבסט

| מספר עבודה | האתר בו בוצעה העבודה |
|---|---|
| 5-0001/2024 | אתר מס' 11, חוף הים קצה בן גאון, נהרייה |

5-0001/2024דוח מסכם : אתר מס' 11 שלב ב' גליל מערבי, חוף הים רחוב בן גאון נהרייה**תקציר מהלך העבודה – בוצע ע"פ תוכנית העבודה והיתר העבודה**

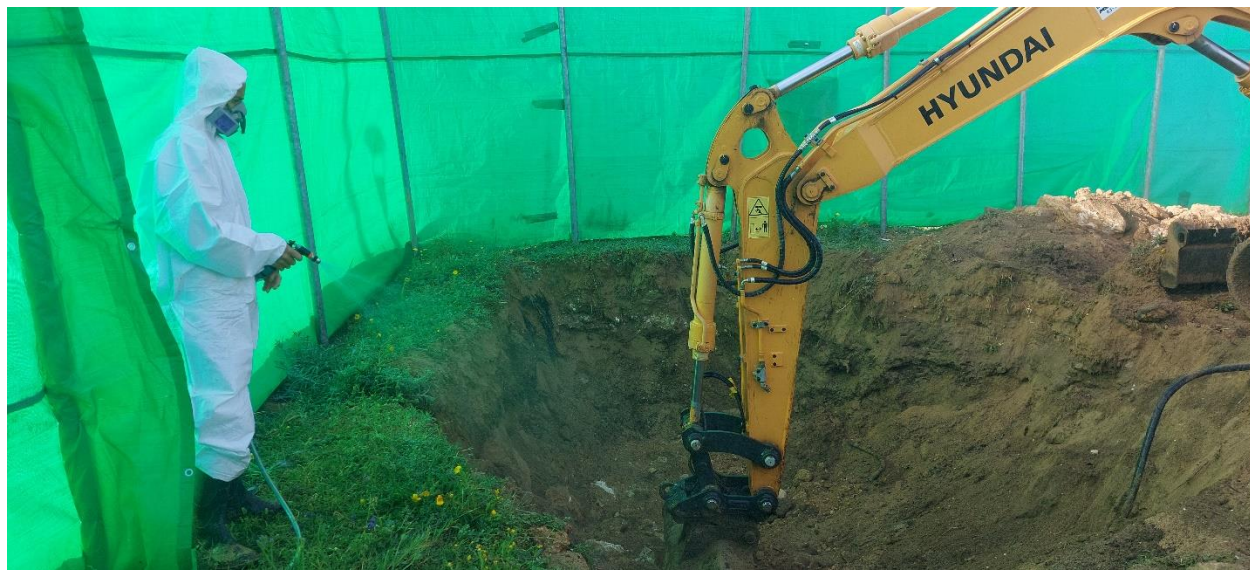
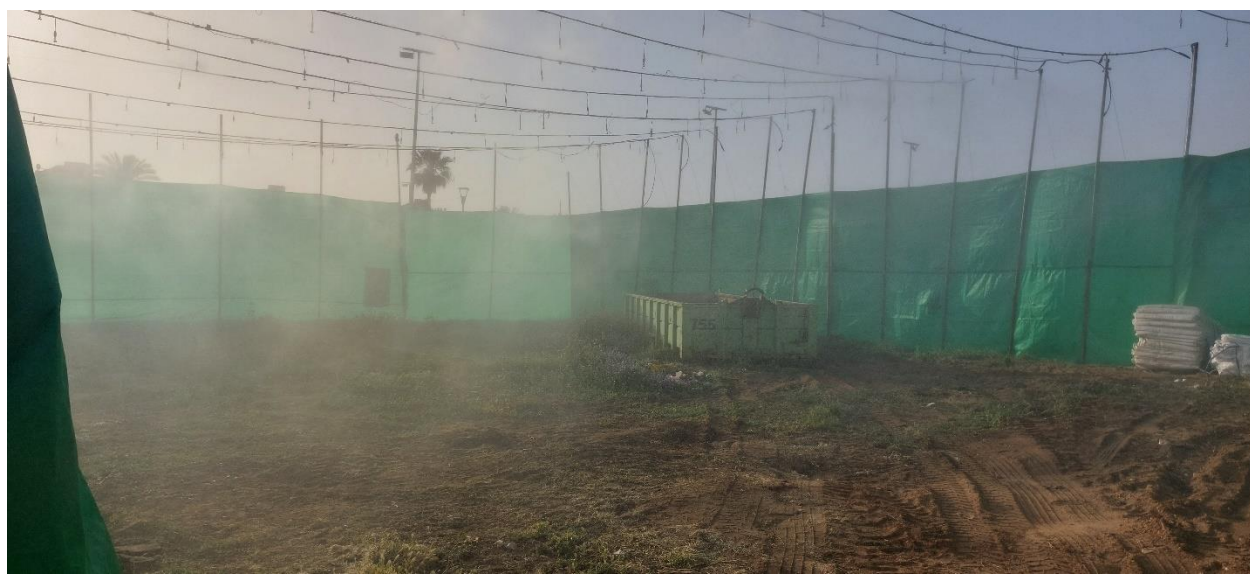
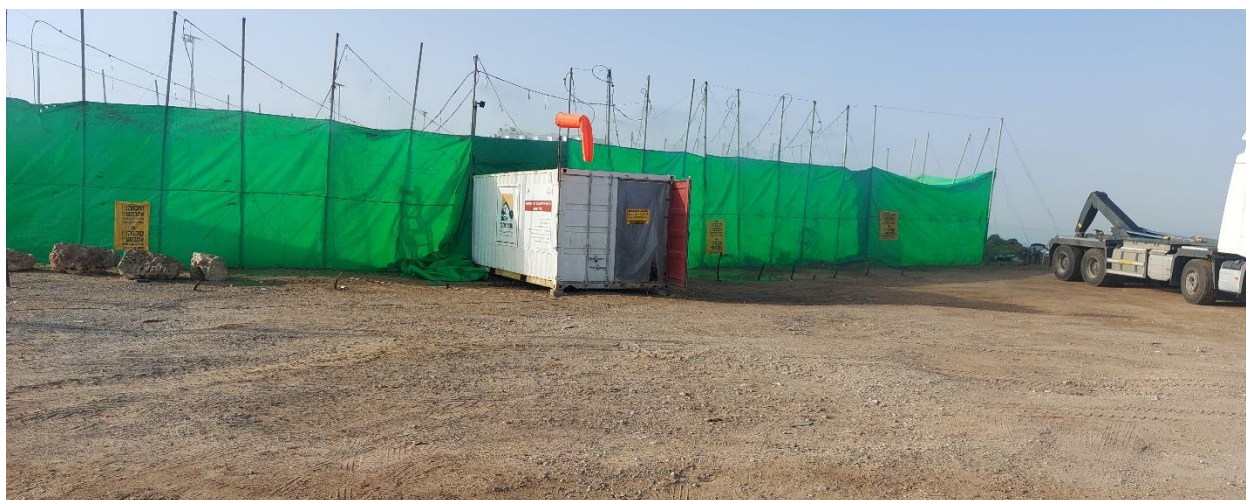
תמונות במהלך

11. הפעלת מערכת ערפול לפני התחלת העבודה.
12. התחלת מיון בעדינות בעזרת מחפרון, חלקים גדולים שהם לא אסבסט והיה ניתן נשטפו ונוקו ל"שימוש חוזר", קרקע מעורבת בצוברי אסבסט שלא היה ניתן לבצע מיון ידני סולקו יחד עם החומר המזוהם שהיו בסביבתם. בכל מהלך העבודה הופעלה מערכת ערפול בלחץ נמוך וריסוס עדין ידני. החפירות הופסקו ברגע שהגענו לקרקע טבעית נקייה. הפסולת הוכנסה לאריזות ייעודית לפינוי אסבסט בהתאם לתוכנית והיתר עבודה.

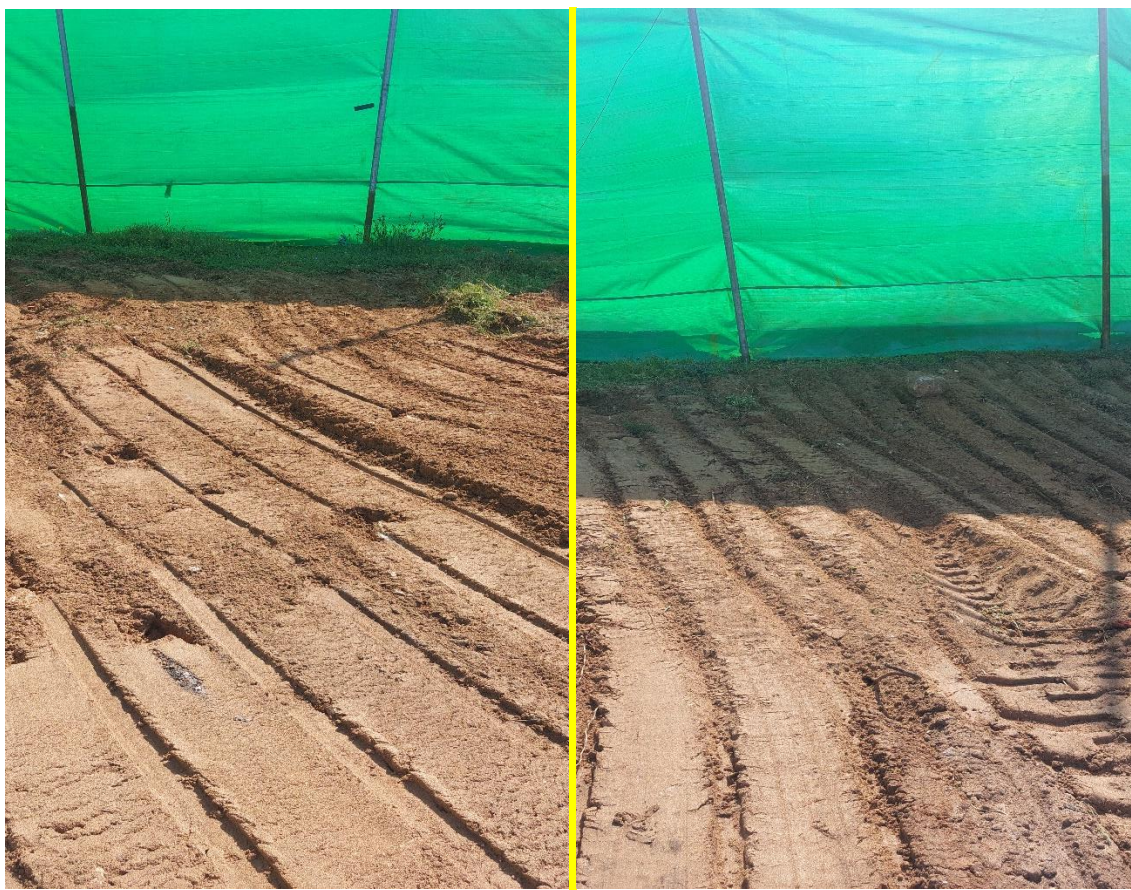
תמונות בסיום העבודה

16. בסיום העבודה בוצעה סריקה יסודית בכל מוקדי העבודה ורק לאחר מכן בוצע פירוק האתר.
17. סיום העבודה.
