PR19077

הנדון: דו"ח מסכם עבור סקר גז קרקע (Phase II) בכביש הנופש, תכנית 553-0190975

שטח האתר הנבדק, "כביש הנופש", הינו חלק מתכנית מאושרת שמספרה 553-0190975: "רצועת הנופש מערב רמה"ש – רש/1010". במסגרת התנאים למתן היתר בניה בתכנית, נדרש ביצוע סקר גז קרקע, בעקבות קיומה של רצועת קווי דלק החוצים את שטח התכנית הנדונה. בשטח התכנית ייעודי הקרקע הינם שטחים ציבורים פתוחים ודרך מאושרת, על פי תשריט התכנית אין מבנים מתוכננים בשטח התכנית. מסמך זה מציג את ממצאי סקר הגז קרקע, הסקר בוצע בהתאם לתכנית דיגום מאושרת (סימוכין 1) על ידי המשרד להגנת הסביבה, שינויים מתכנית הדיגום המאושרת בוצעו לאור ריבוי תשתיות בשטח הסקר (תש"ן, קצא"א, מקורות, סלקום ועיריית רמה"ש), שינויים אלו בוצעו כבר בשלב תיאום תשתיות, לאחר אישור התכנית על ידי המשרד להגנת הסביבה, וכמפורט בהמשך הדוח.

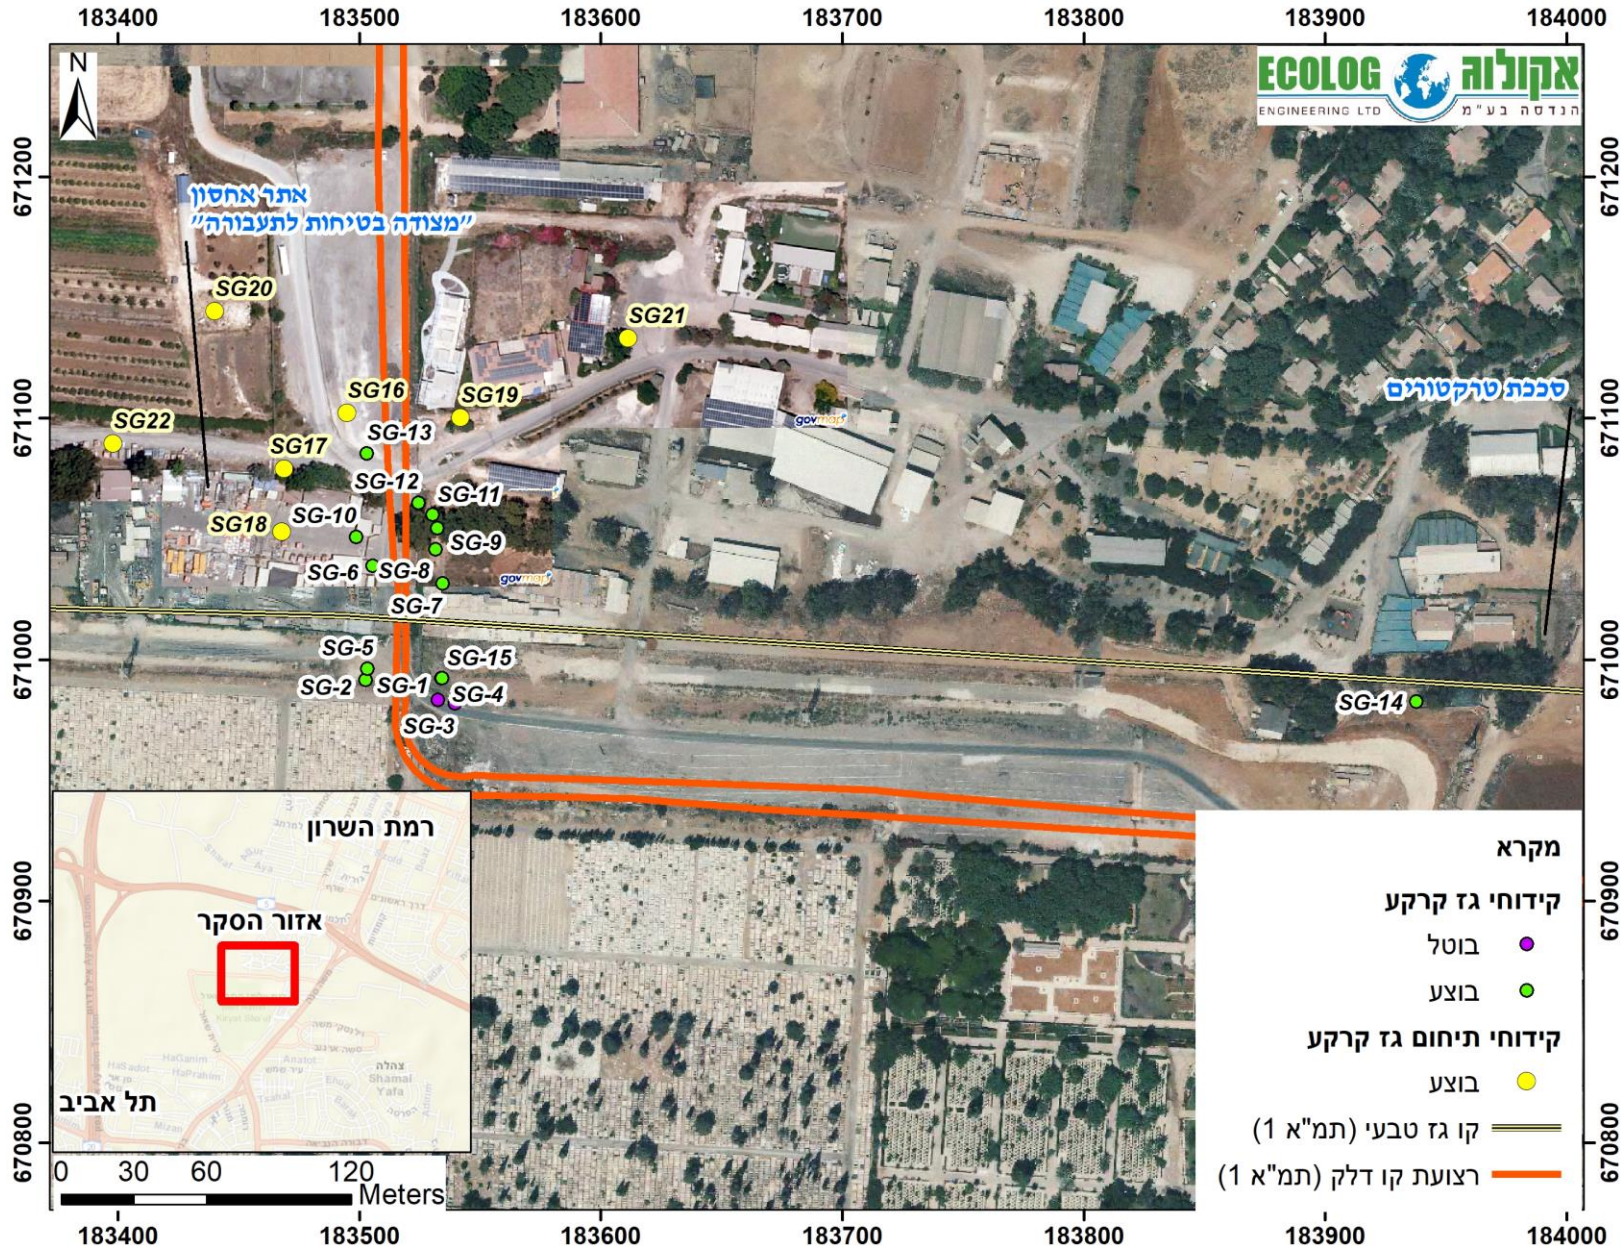
איור 2. מפת מיקום אזור הסקר וקידוחי גז קרקע

- בחלקו הדרומי של הסקר, קיימים שטחים פתוחים ובית העלמין קריית שאול.
 - בחלקו המזרחי של אזור הסקר, סככת טרקטורים והכפר הירוק.
 - בחלקו המערבי של אזור הסקר, אתר אחסון של העסק "מצודה בטיחות לתעבורה" ושדה חקלאי של הכפר הירוק. לא קיים אחסון חומרים או פעילות בעלת פוטנציאל זיהום.
 - בחלקו הצפוני של הסקר, כפר הנוער "הכפר הירוק".
 - באזור הסקר, רצועת קו דלק החוצה אותו מדרום לצפון.
- על פי סימוכין 1, רצועת קווי הדלק וסככת הטרקטורים הינם המוקדים החשודים כבעלי פוטנציאל לזיהום קרקע. מיקום תוואי משוער לצנרת הדלק ותשתיות נוספות בתחום הסקר מוצג באיור 2.

שינויים בביצוע הקידוחים, ביחס לתכנית הדיגום מוצגים באיור 2-איור 3 וטבלה 1.

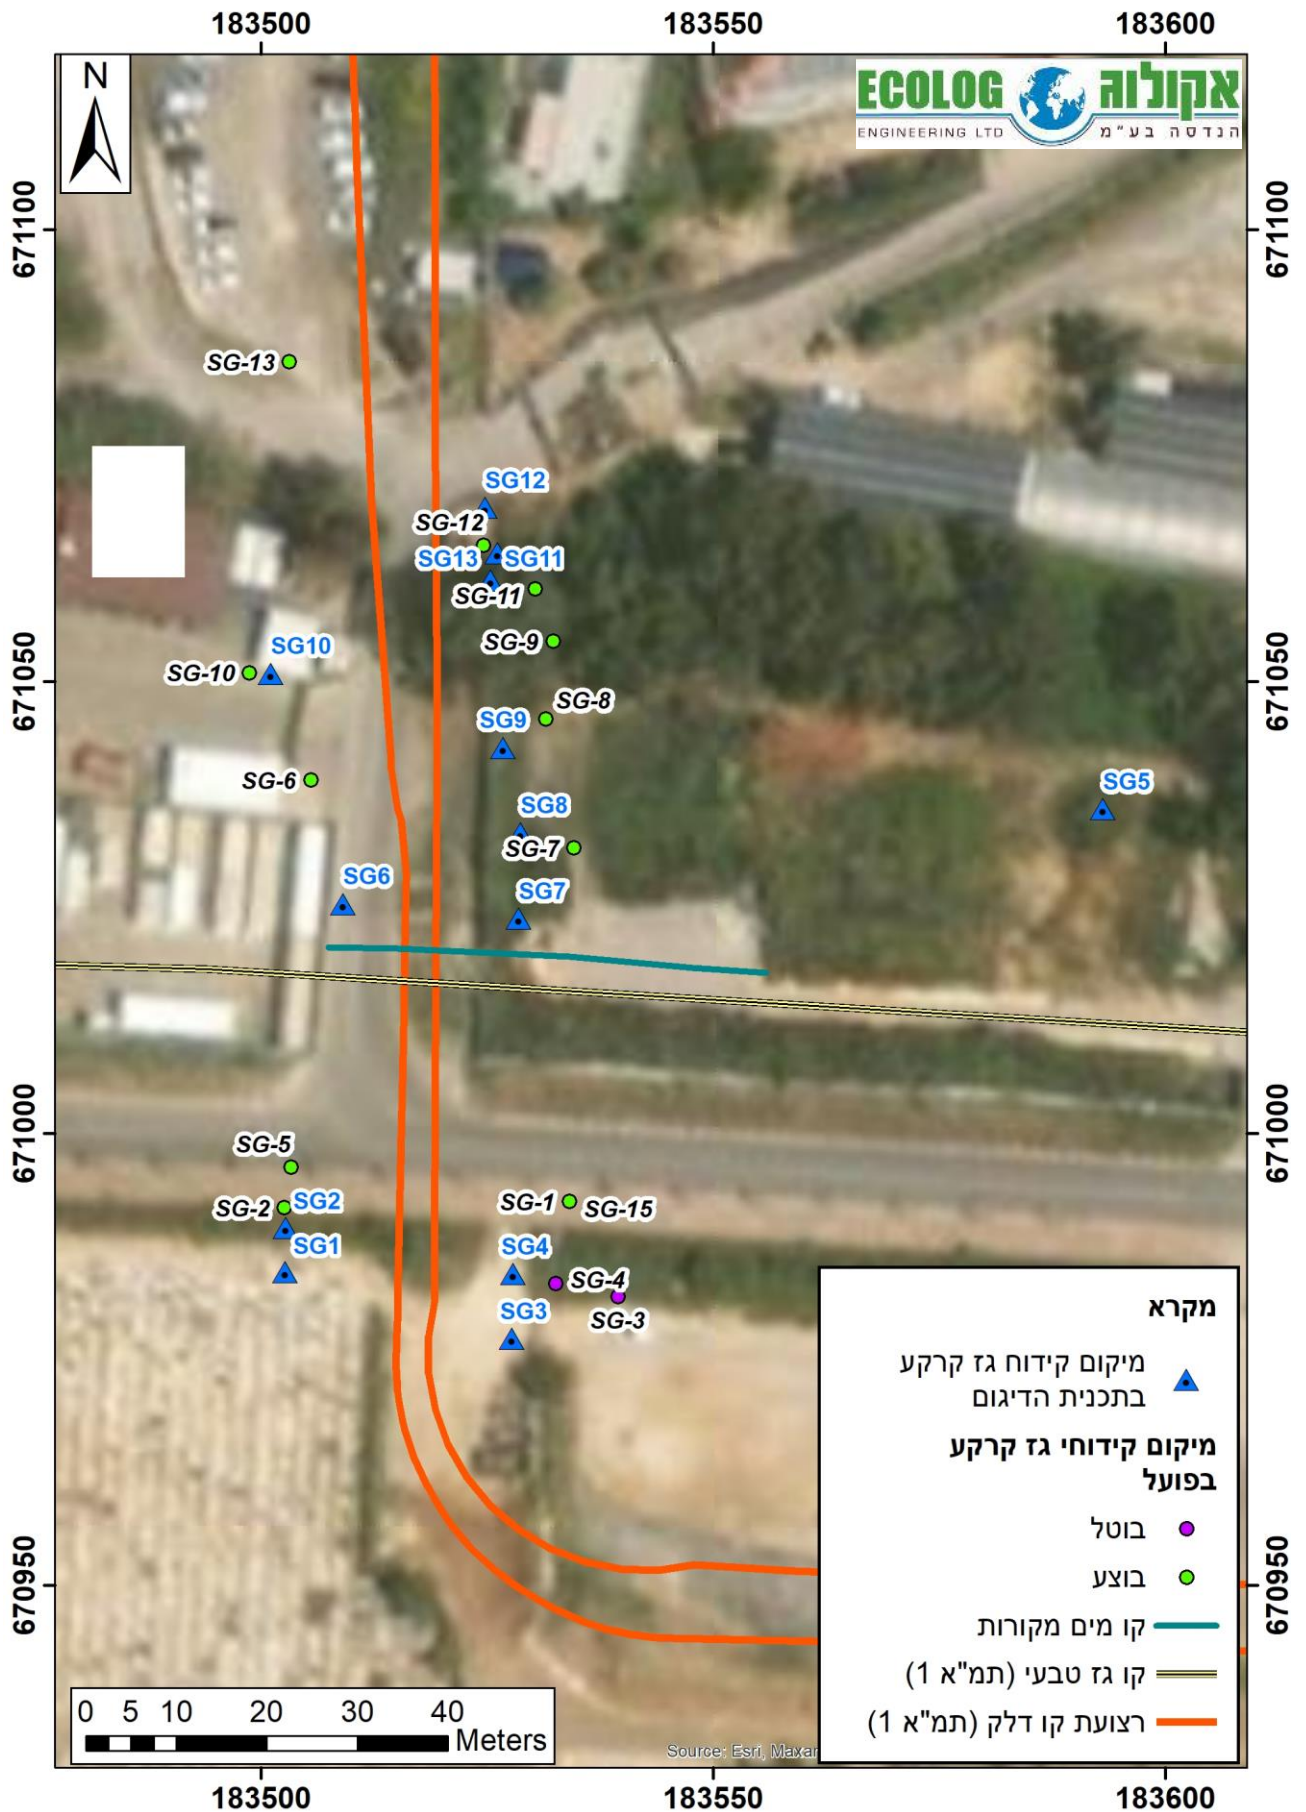
איור 3. תקריב למיקום קידוחי קרקע מתוכננים ומיקום בפועל – סבב א'

טרם ביצעו החקירה בוצע על ידי החברה לשירותי איכות הסביבה תאום תשתיות, ובהתאם לתאום התשתיות מיקום קידוחי גז קרקע הוסט או שונה מהמיקום המתוכנן לקידוחים בתכנית הדיגום (סימוכין 1). קידוחי גז הקרקע הותקנו ונדגמו במהלך ספטמבר 2022 (קידוחים SG-1,2 ו-SG-5 עד SG-15). במהלך החקירה הותקנו 13 קידוחי גז קרקע אקטיבי (טבלה 3). הקידוחים מוקמו במוקדי זיהום פוטנציאליים לאורך תוואי קו צנרת הדלק, בהתאם לתכנית הדיגום המאושרת.

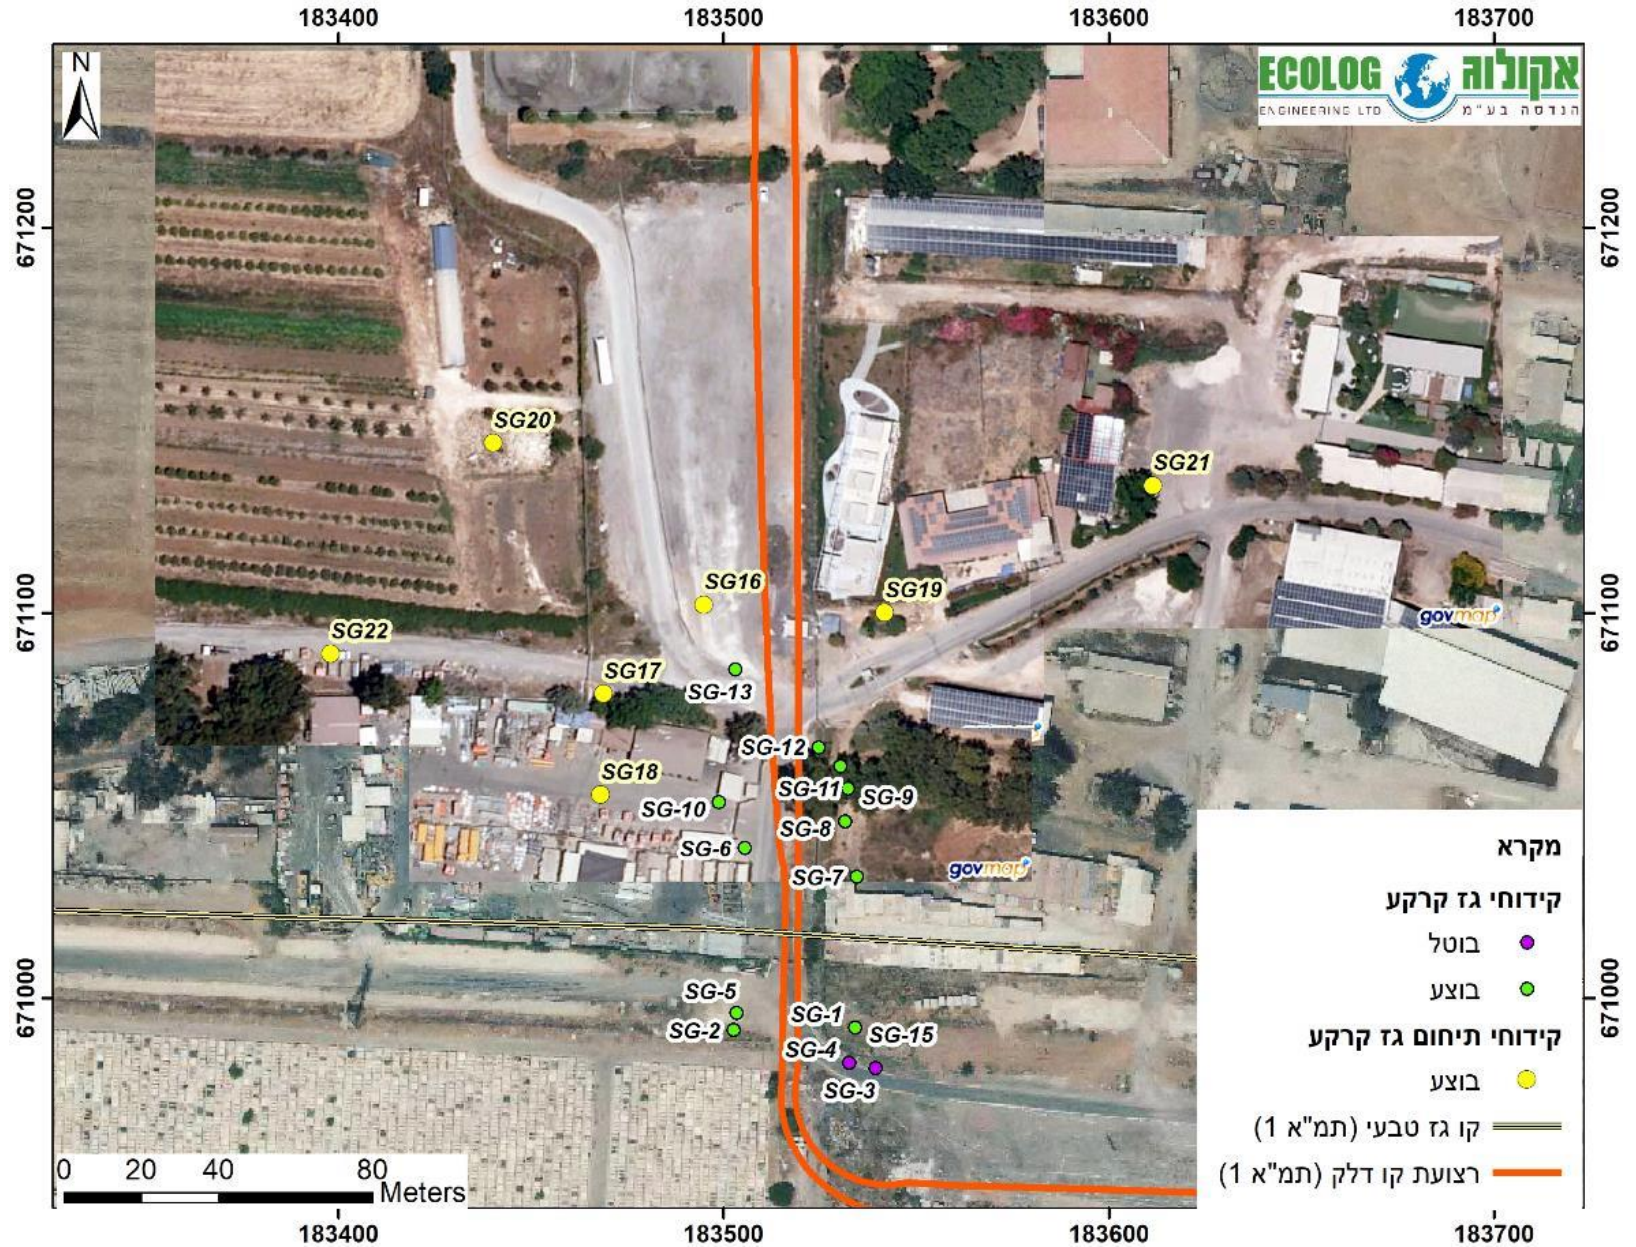
איור 4. מפת מיקום קידוחי גז קרקע וקידוחי תיחום גז קרקע – סבב א' וסבב ב'.

לאחר קבלת תוצאות סקר גז קרקע (Phase II) בכביש הנופש (סימוכין 2), בוצעו קידוחי תיחום לרצועת קו הדלק, ולקידוחים בהם אותרו מזהמים מעל לריכוזי התקן. טרם ביצוע התיחום, בוצע על ידי החברה לשירותי איכות הסביבה תאום תשתיות, ובהתאם לתאום התשתיות וממצאי אנליזות קידוחי גז קרקע, מוקמו 7 קידוחי תיחום גז קרקע (קידוחים SG-16 עד SG-22). קידוחי גז הקרקע הותקנו ונדגמו במהלך יולי-אוגוסט 2023.
