הנדון: דוח ממצאי סקר היסטורי, מתחם הפרקליטות הצבאית - "מחנה הדר", מק 443, חיפה

דו"ח ממצאים סקר היסטורי (Phase I) מתחם הפרקליטות הצבאית - "מחנה הדר", מק 443, חיפה

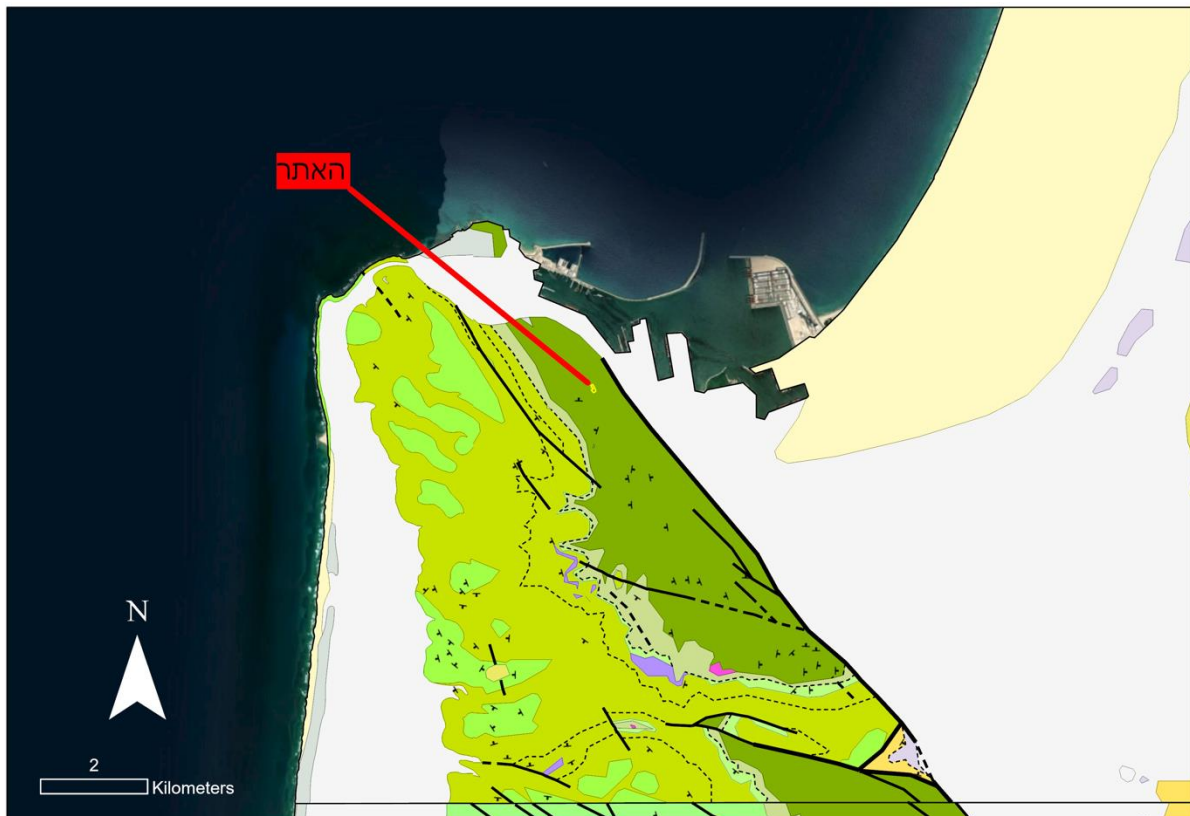
תרשים 2 – מפה גיאולוגית של האזור

תאור זה תואם את המוצג במפה הגיאולוגית של האזור, בה ניתן לראות כי הקרקע באזור האתר מורכבת מסלע קרבונטי-דולומיטי מתצורת יגור, חבורת יהודה (תרשים 2).

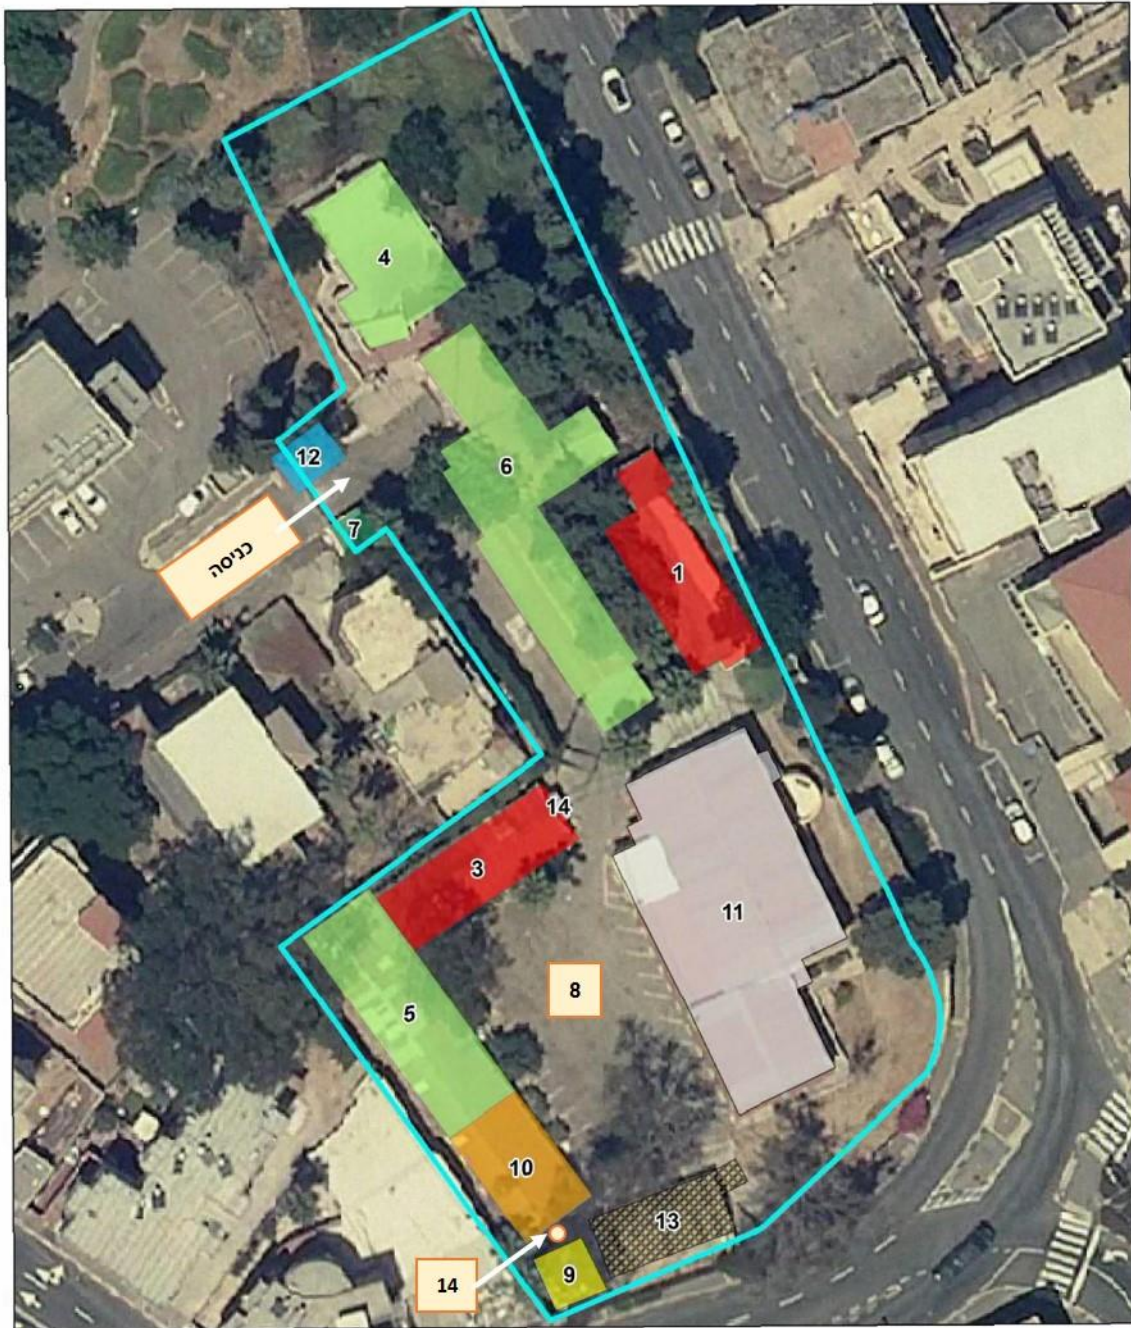
תרשים 8 – שימושים בהווה על גבי תצ"א של האתר

פירוט השימושים מוצג בטבלה 3
