# תכנית מס' 101-1079292 קירוי בגין דרום

## סקר היסטורי

פרויקט 19-077

באמצעות דואר אלקטרוני : [matic@escil.co.il](mailto:matic@escil.co.il)באמצעות דואר אלקטרוני : [aviram.atia@escil.co.il](mailto:aviram.atia@escil.co.il)**הנדון: סקר היסטורי (Phase I) ותכנית דיגום - מתחם קירוי בגין דרום**

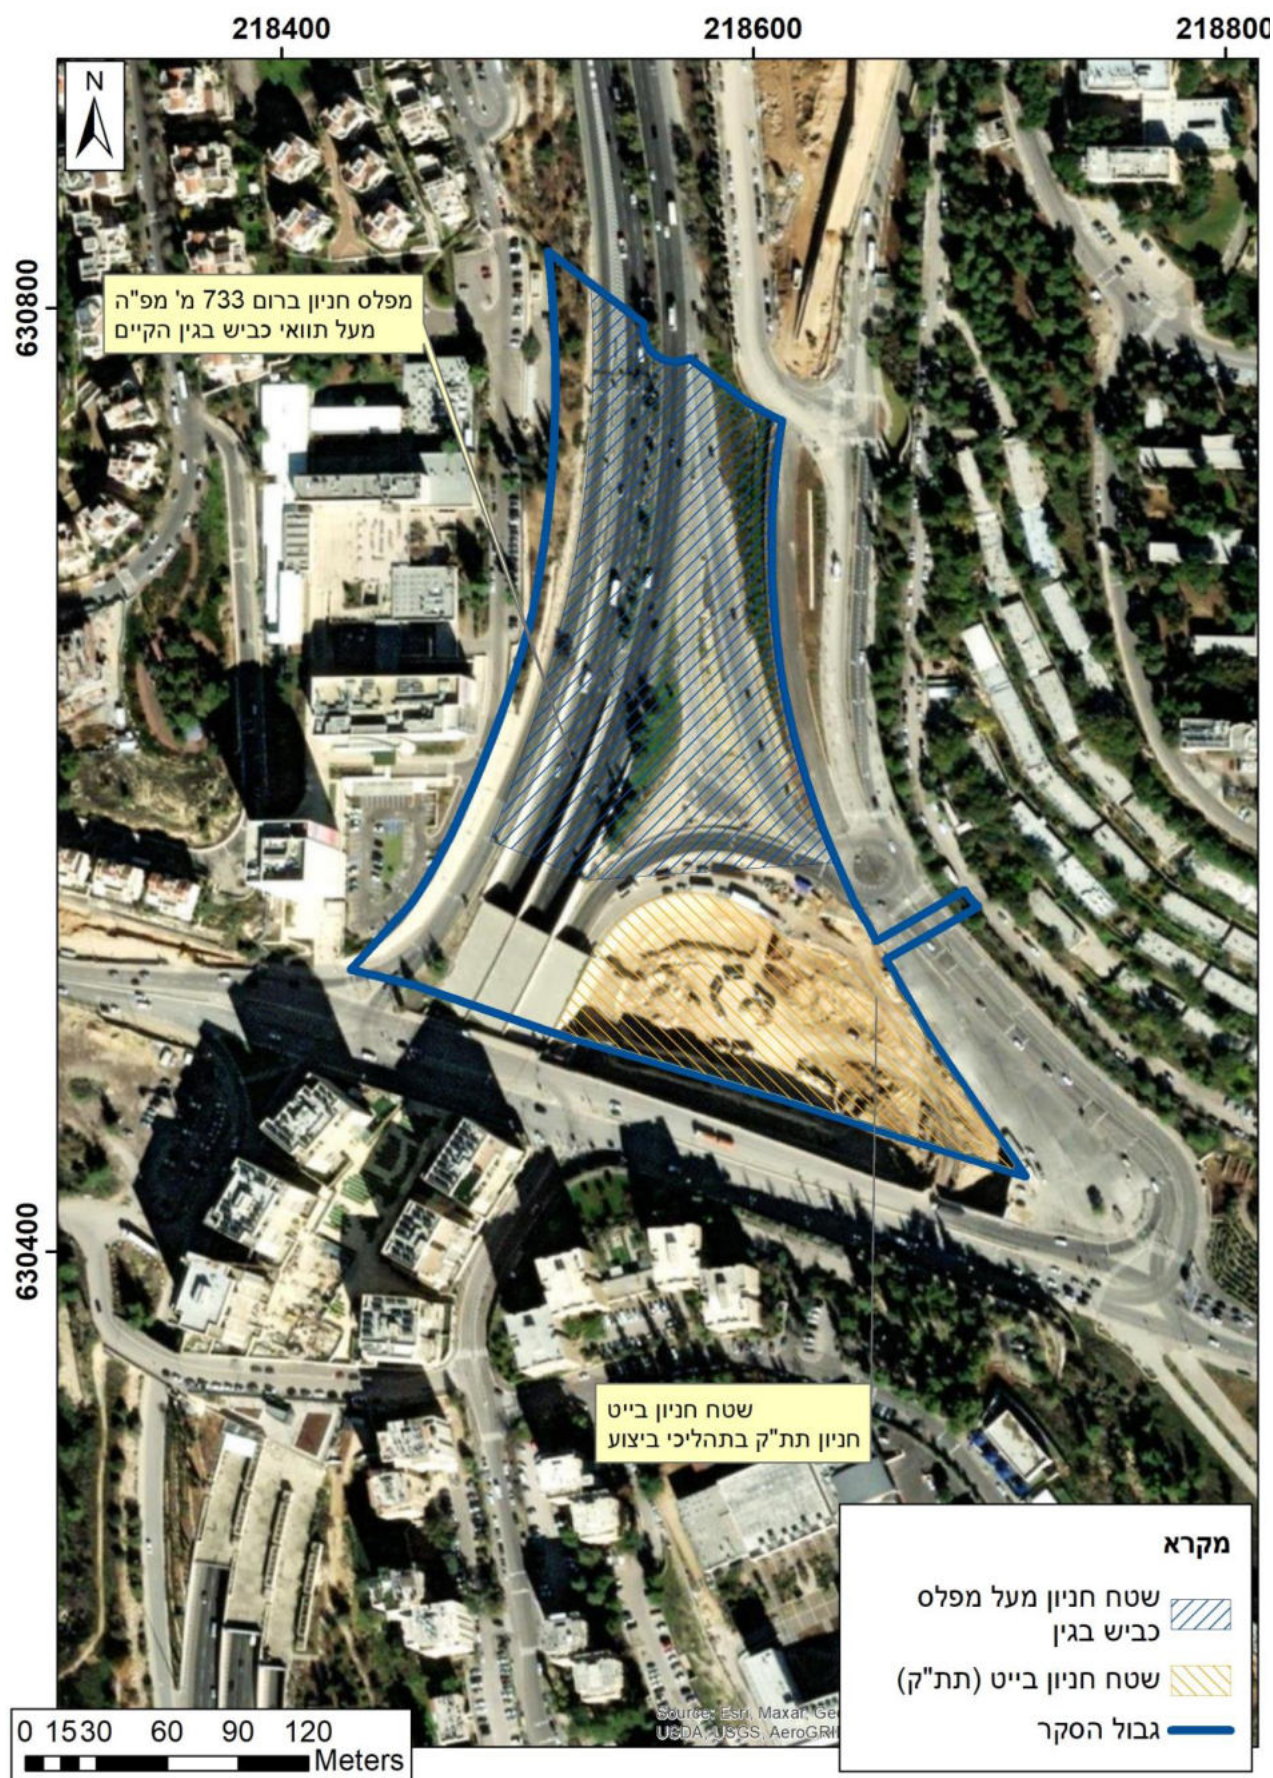
איור 2. שטחי חניון מעל קירוי כביש בגין וחניון חנה וסע (חניון בייט)

- באזור הצפוני של שטח החניון מעל קירוי בגין (מס' 1 בסעיף לעיל, צבוע בקווים כחולים אלכסוניים באיור 2), שימושי קרקע הכוללים שטחי מחסנים ייבנו באזור בו יבוצע מילוי והגבהה.
  - חניון חנה וסע (חניון בייט), **בביצוע** (מס' 2 בסעיף לעיל, צבוע בקווים כתומים אלכסוניים באיור 2).
  - חפירה עבור רמפות יציאה מכביש בגין ו/או רמפות מחניון חנה וסע.
  - חפירה או כרייה של מנהרות כביש 16 (לא במסגרת התכנית הנדונה).
- שימושי הקרקע באזורים בהם תידרש החפירה אל מתחת לפני הקרקע הקיימים מוצגים בחתכי התכנית האדריכלית (איור 4-איור 11). סיכום נתוני רום מפלס תחתון באזורים בהם תידרש חפירה, וכן עומק החפירה מוצג בטבלה 1 להלן. נתוני רום המפלס נלקחו מהתכנית האדריכלית בפרויקטים, איור 4-איור 11 להלן, עומק החפירה חושב על פי רום מפלס פני הקרקע הקיימים ורום המפלס התחתון לשימוש הקרקע המתואר בטבלה 1.

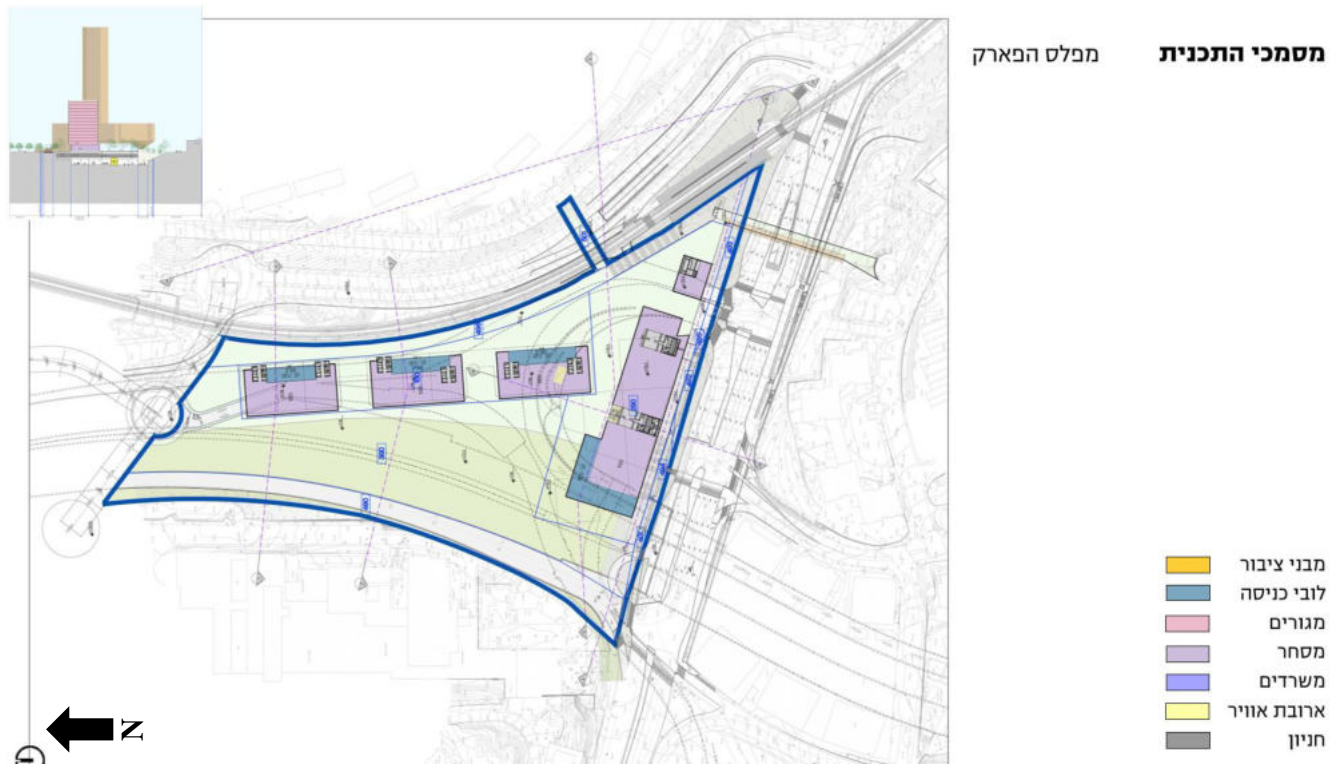
איור 3. שימושי קרקע במפלס הפארק, תכנית מס' 101-1079292

ייעודי הקרקע המוצעים בתכנית, במפלס הפארק (פני הקרקע ומעל כביש בגין) כוללים מגורים, מסחר ומשרדים, שצ"פים. מידע על תכנית האדריכלות התקבל באקולוג מאת חב' קשת מ.כ. ניהול פרויקטים, חברת הניהול מטעם רמ"י. החלופה המוצעת על ידי האדריכל, קולקר קולקר אפשטיין, כוללת מבנים ציבוריים רבי קומות מעל התיקרה המתוכננת להיבנות מעל תוואי כביש בגין הקיים (איור 3).

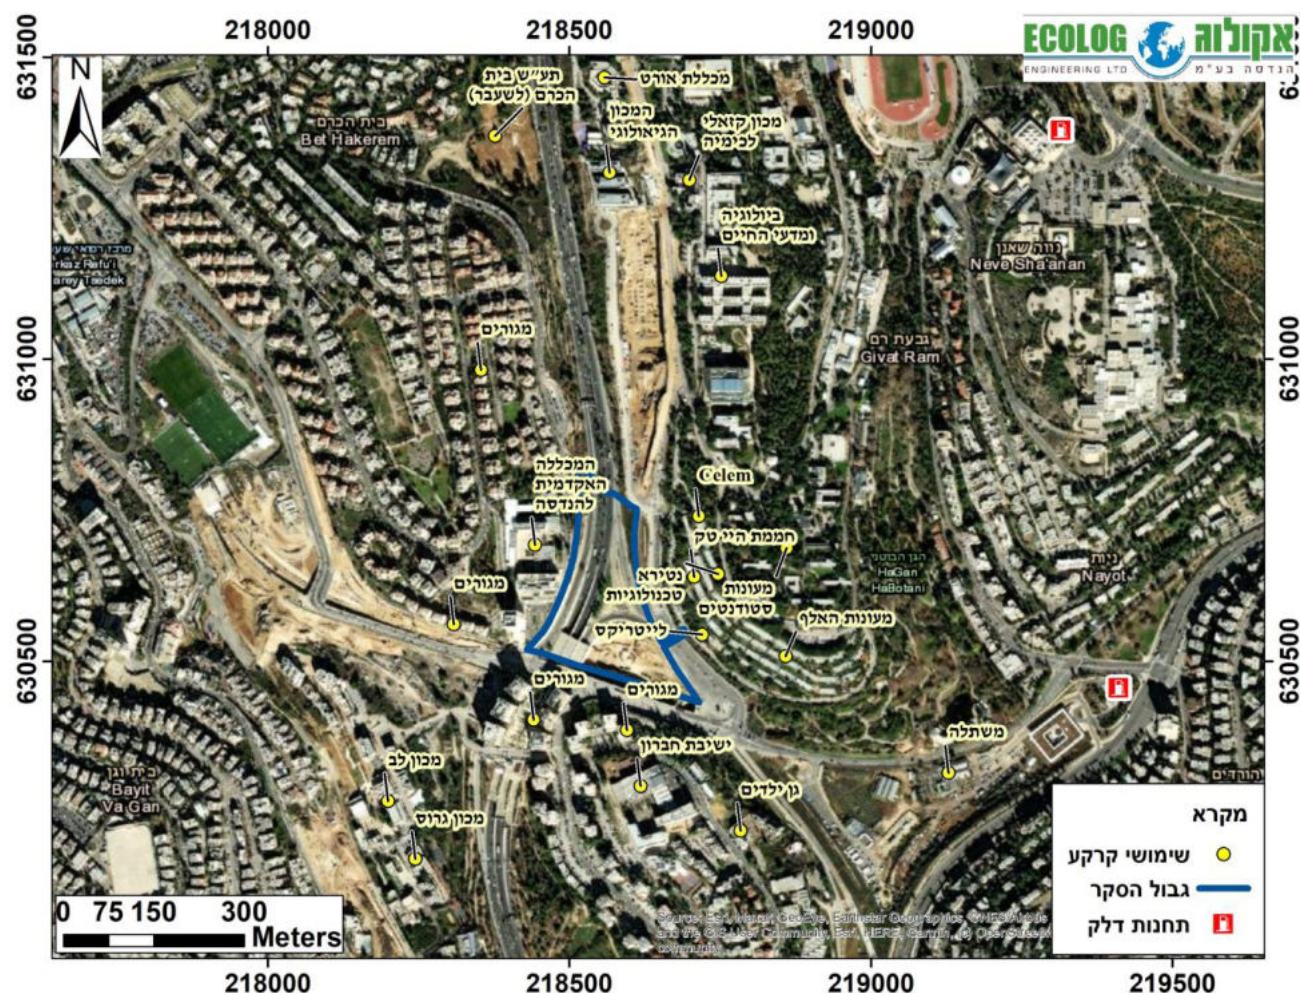
**איור 19. שימושי קרקע בסביבת אזור הסקר, על רקע תצ"א משנת 2022**

שימושי הקרקע הקיימים סביב האתר מתוארים להלן בטבלה 2 ואיור 19.
