סקר היסטורי
(Phase I)
לבחינת זיהום קרקע
דרום מערב אופקים

הוכן עבור:
החברה לשירותי איכות הסביבה
(ESC)

ירושלים
פברואר 2024

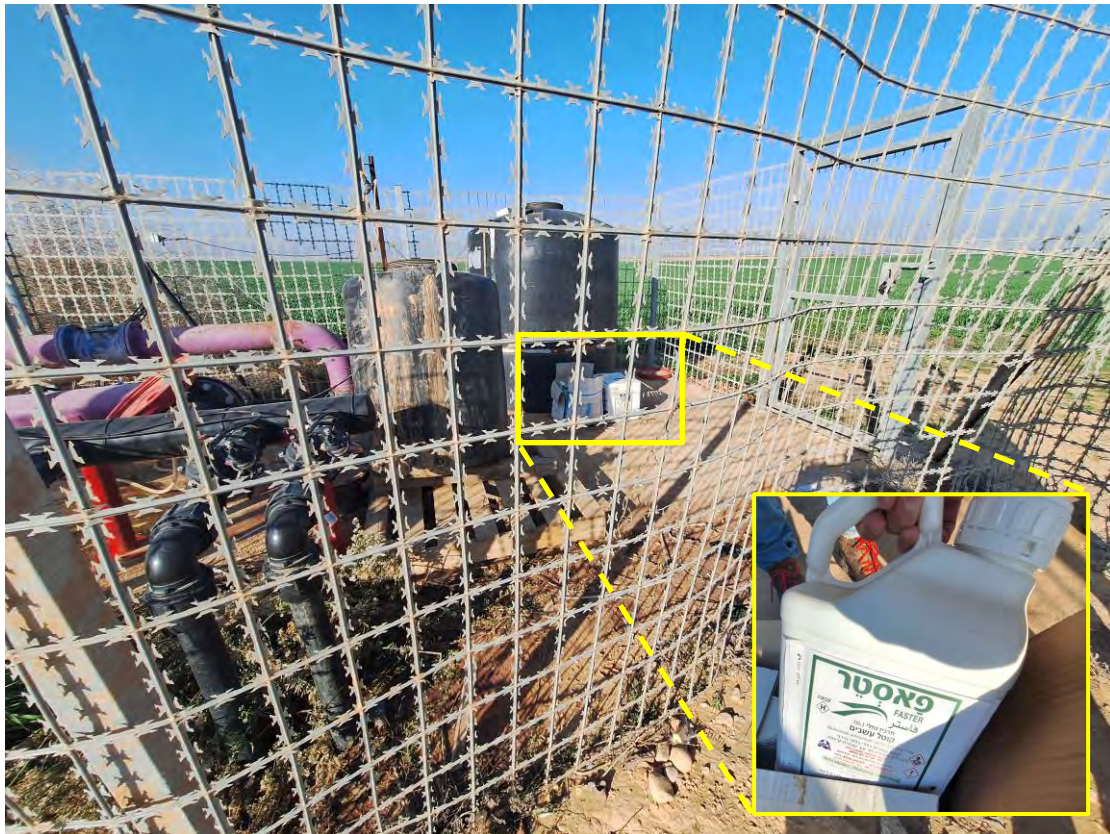
איור 13 - מיכלי "פאסטר" ממערב לאופקים.

בתאריך 09/01/24 בוצע סיור בשטח התוכנית על ידי ואדים וסילבסקי מחברת גיאו-פרוספקט בע"מ יחד עם איתי בן דוד מהמשרד להגנת הסביבה ושי מורג מהחברה לשרותי איכות הסביבה. בסיור נסקרו האתר וסביבתו. כחלק מעריכת הסקר נערכו שיחות עם בעלי תפקידים כמפורט בנספח 2. הדרכים בשטח התכנית הן דרכים חקלאיות לא סלולות. במהלך הסיור נמצאו בשטחים החקלאיים שממערב לאופקים שני ארגזי קרטון המכילים ג'ריקנים מפלסטיק עם קוטל עשבים "פאסטר" (איורים 13 ו-14). "פאסטר" הינו תכשיר גלופוסינט אמוניום (CAS 77182-82-2) בלתי שאריתי. חומר הדברה בלתי שאריתי מתאפיין בפירוק מהיר ולכן חומרים אלה לא נשארים בקרקע וככלל אינם מהווים מקור זיהום פוטנציאלי.

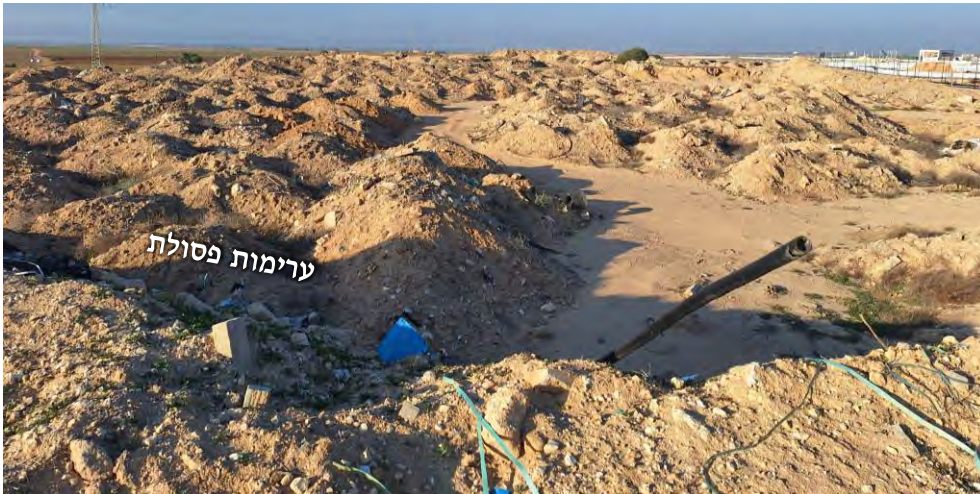
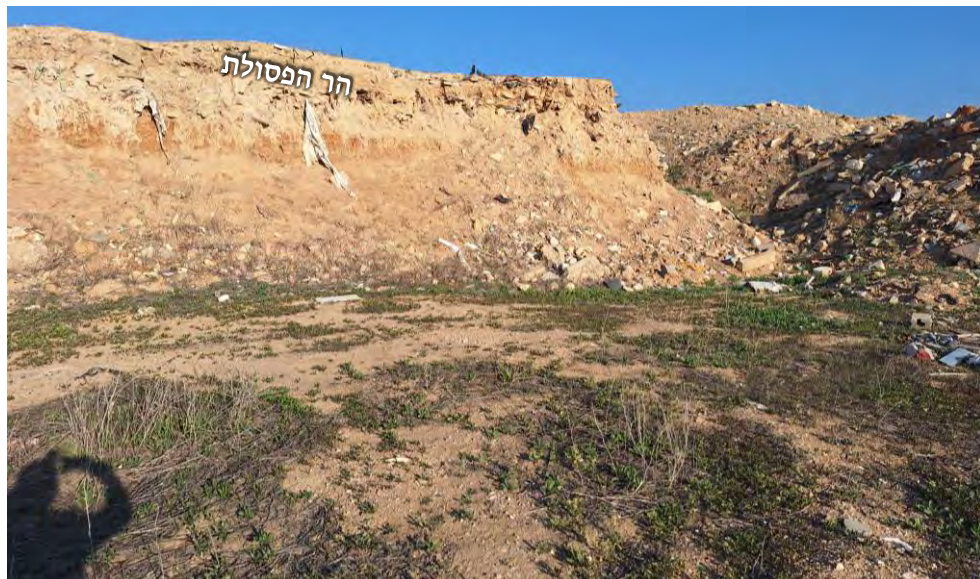
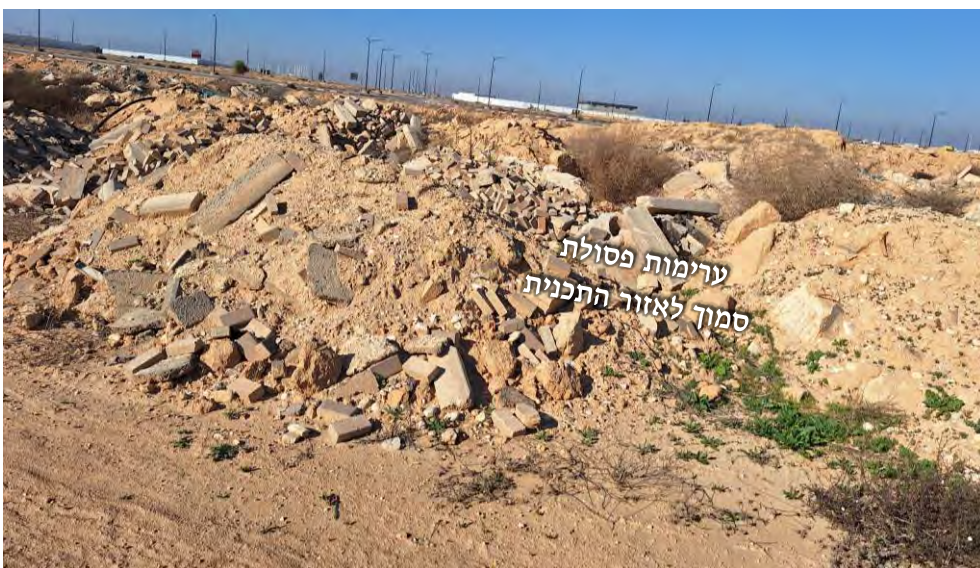
איור 15 - ערמות פסולת יבשה בשטח התכנית ובסמוך לה

באתר וסביבתו הושלכה ומושלכת פסולת רבה באופן לא חוקי וללא פיקוח, חלק מהפסולת הושלכה בתחום התכנית. בשטח ישנן ערמות פסולת פזורות כפי שניתן לראות באיור 15. הפסולת הינה פסולת בנין ופולסטיק הפזורה על פני שטח של כ-95 דונם, מתוכם כ-51 דונם בתחום התכנית. מסיוור ותצפיות בשטח לא נמצאו עדויות להמצאם של פסולת אורגנית ותשטיפים. משום שאפיון הפסולת במרחב אינו אפשרי ואין ערובה שהושלכה בו פסולת יבשה בלבד קיים חשד לזיהום קרקע. השטחים החקלאיים מושקים במי השפד"ן לאחר שעברו טיהור בתהליך מכני-ביולוגי. המים אינם מהווים מקור לזיהום והם משמשים להשקיית כל סוגי הגידולים.

במהלך הסיור זוהה בצפון חלקה הדרום מזרחי של התכנית אזור בו הושלכה לאורך שנים פסולת רבה באפן פיראטי ובלתי מפוקח. נראה כי הפסולת נערמה מעל לפני השטח הטבעיים ולא בבור הטמנה או מחפורות. בטרם פיתוח נדרש לסלק ולהשיב את פני השטח לקדמותם. נפחה המשוער של ערמת הפסולת הנדרשת לסילוק הינו כ- 153,000 מ"ק. לא נצפו עדויות להמצאות תשטיפים או גז מטמנות כמו כן לא נצפתה השלכת פסולת אורגנית. אין פוטנציאל לזיהום צולב בשטח האתר.

סקר הקרקע יתבצע לאחר פינוי ערמות הפסולת מפני השטח ויכלול 22 קידוחים לעומק מירבי של 1.5 מ' כמפורט באיור 25 ובטבלא 2. מאחר ואין אינדיקציה או מידע מקדים על אופי ומיקום הזיהום יבוצע דיגום סיסטמטי ברשת קידוחים שתי וערב במרחק 50 מטר בין קידוח לקידוח. שיטת הקידוח – דחיקה ישירה (Direct Push) ע"י מכונת קידוח בשיטת Dual Tube או Single Tube המאפשרת דיגום קרקע לא מופרת.

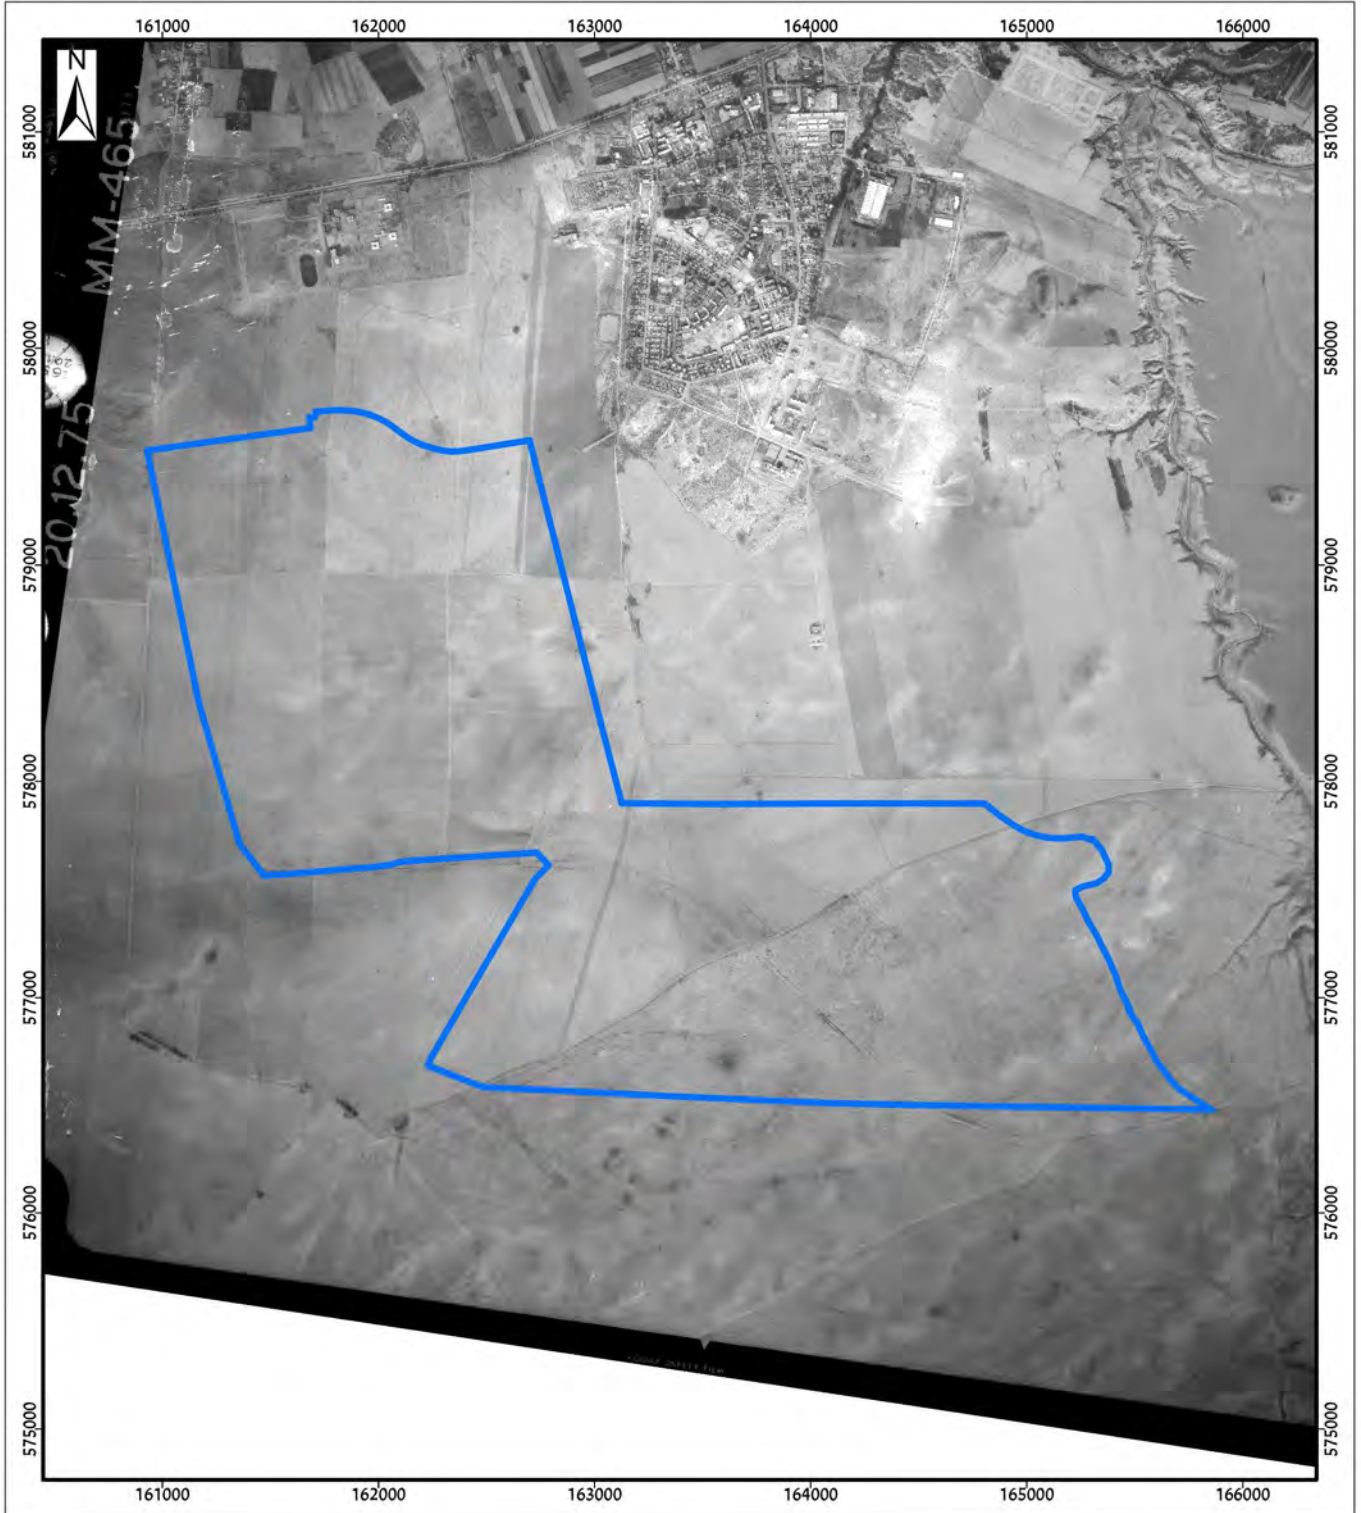
איור מס' 18

בתצלום האויר משנת 1975 (איור 18) נראית לראשונה "קרית חינוך מרחבים", אשר כבר הנוער "נחלת ערן" הוא חלק ממנה.

מיקום התכנית ע"ג מפת תצלום אוויר היסטורי משנת 1975

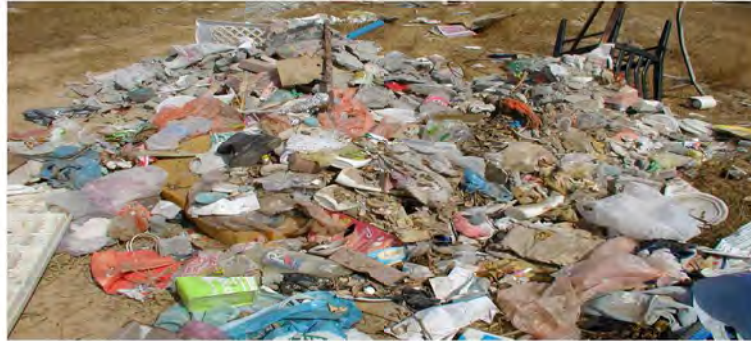
1. בשטח שבין כביש אופקים-חצרים מושלכת פסולת מגוונת (פסולת יבשה, פסולת ביתית וגזם) בשטח פתוח וברשות הרבים (תמונה רצ"ב).
2. בין אתר הפסולת היבשה לבתי העיר בשטח שכבר נוקה במסגרת שלב א' של העבודות על אתר הפסולת מושלכות ערמות פסולת חדשות (תמונה רצ"ב).
3. ב"הר הפסולת" שבצמוד לאתר הפסולת היבשה ממשיכה השלכת פסולת. הפסולת במקום גלויה. שיפועי פסגת ההר לא הוסדרו וזאת בניגוד לדרישת המשרד בעקבות סיור קודם שנערך במקום.
4. בכל השטח שבין "הר הפסולת" לאתר הפסולת היבשה מושלכת פסולת ללא כיסוי וללא תשתיות.

פסולת ביתית מושלכת בסמוך לכביש אופקים-חצרים

1. טיפול בכל הפסולת שהושלכה בשטחים שמסביב לאתר הפסולת היבשה.
2. מניעת הישנות השלכת פסולת במקום.

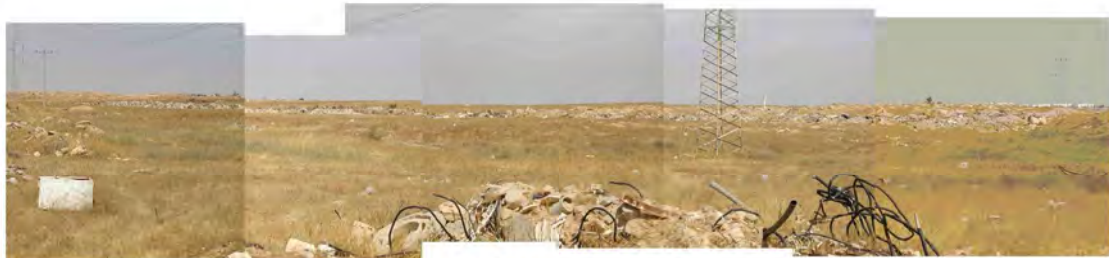
ערמות פסולת בשטח שבין אתר הפסולת היבשה לבין כביש אופקים-חצרים

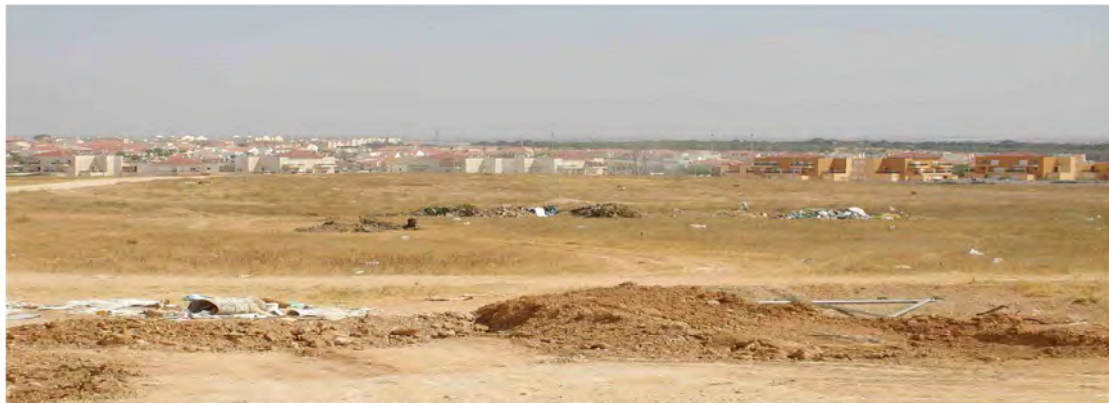
ערמות פסולת בשטח שנוקה בין אתר הפסולת והעיר

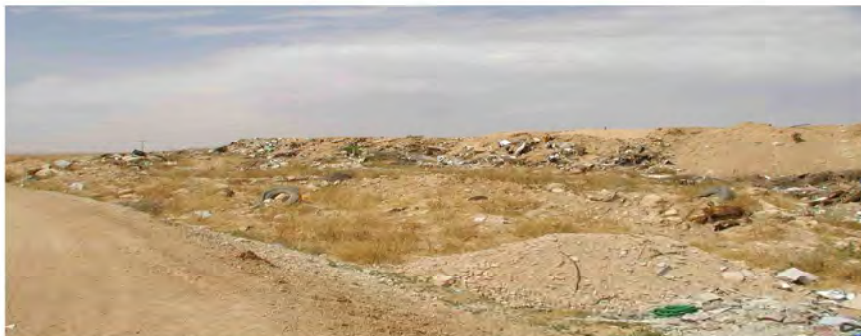
פסולת חשופה בשולי "הר הפסולת" שליד אתר הפסולת היבשה

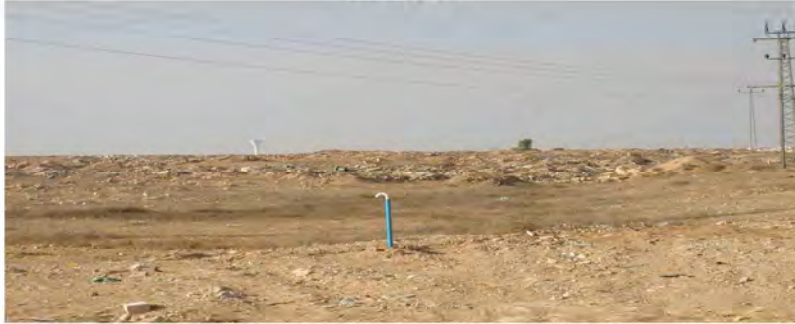
פסולת מושלכת בין הכביש לחצרים לבין האתר, לאורך שביל השרות של חברת חשמל

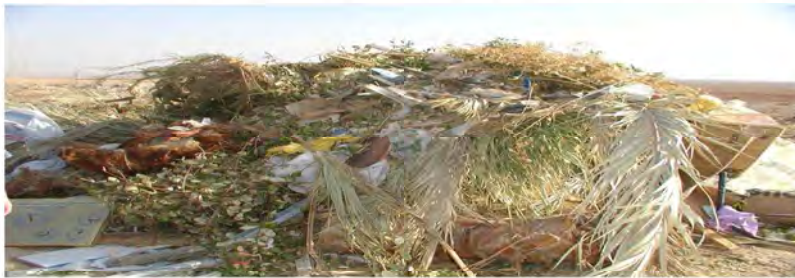
גזם שהושלך על גבי הר הפסולת

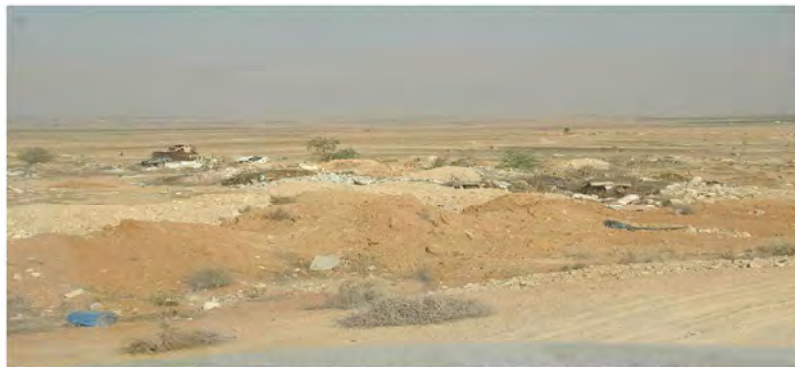
פסולת מושלכת בסמוך וממזרח לאתר הפסולת החדש

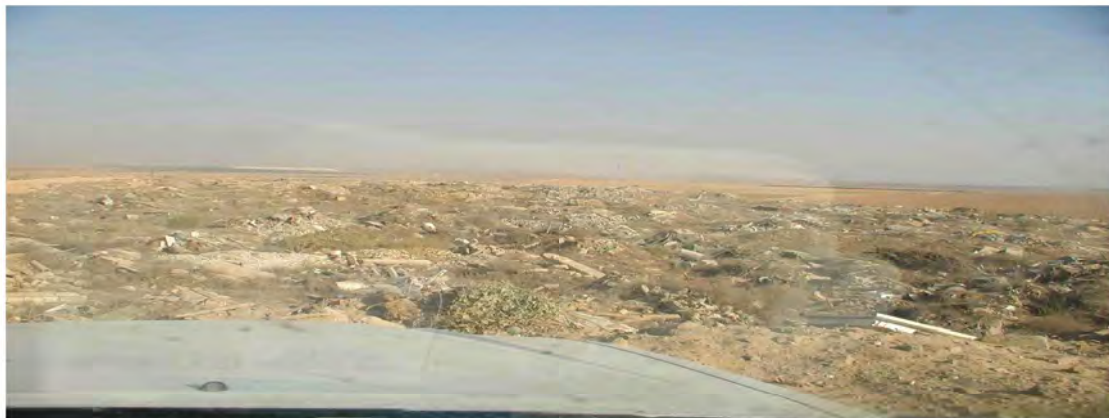
פסולת מושלכת בין "הר הפסולת" לאתר החדש לדרך השרות של חברת חשמל
