הנדון: דו"ח ממצאי דיגום מוודא בחפירת שיקום – מתחם מוטה גור, תל השומר.

דו"ח ממצאי דיגום מוודא בחפירת שיקום מתחם מוטה גור, תל השומר.

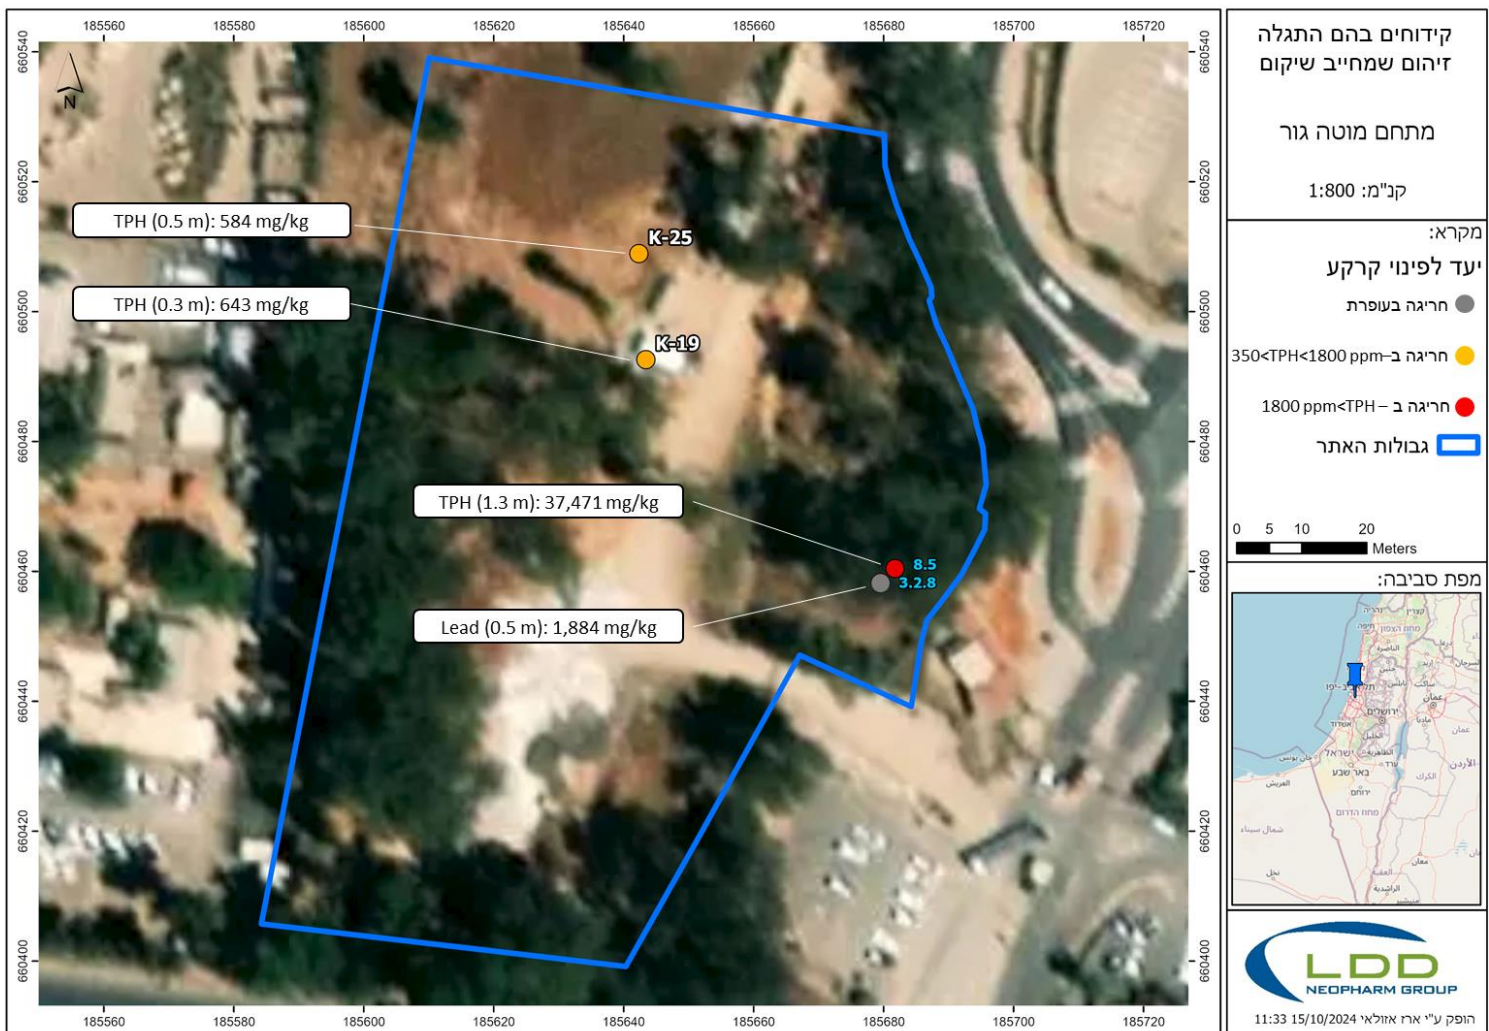
תרשים 3 – קידוחים בהם התגלה זיהום גבוה מערך הסף לאתר

בממצאי הסקר הראשון שבוצע על פי תכנית החקירה המוצעת, התגלה זיהום ב-TPH ועופרת במספר קידוחים. בעקבות הזיהומים שהתגלו, בוצעו מספר סבבי תיחום עד הגעה לתיחום אופקי ואנכי מלא בתוך גבולות האתר, ללא ביצוע תיחום בשטח בסיס תל השומר שממזרח לאתר. במידת הצורך תיחום לזיהום בכיוון מזרח יושלם ע"י משרד הביטחון. על פי הממצאים אותרו ארבעה מוקדים שבהם הזיהום שהתגלה חורג מערך הסף אשר הוגדר לאתר ולכן מחויב בשיקום (תרשים 3).

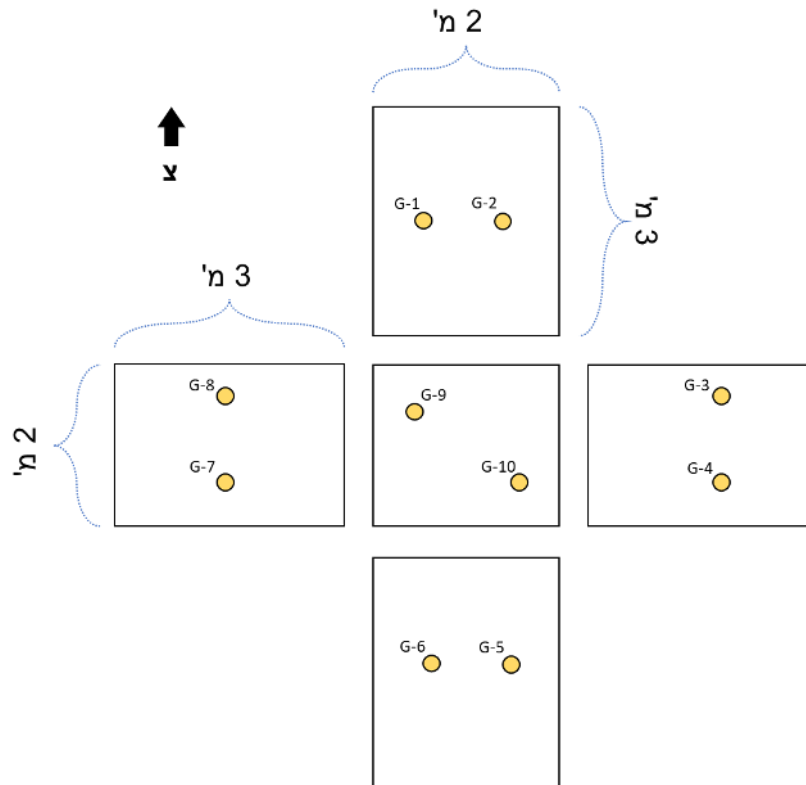
תרשים 5 – שרטוט סכמתי של חפירת שיקום במוקד K-19

פרטי ממדי החפירות שבוצעו בפועל מוצגים בטבלה 2. שרטוט סכמתי של ממדי החפירות שבוצעו ושל אופן פריסת נטילת הדוגמאות בכל מוקד מוצג בתרשימים 5-7. סימון מסגרות חפירות השיקום שבוצעו בפועל מוצג בתרשים 8.

מוקד	עומק חפירה (מ')	אורך X רוחב חפירה (מ')	נפח קרקע שנחפרה (מ"ק)	הערות נוספות
K-25	3	3X3	27	
K-19	3	3X3	27	
K-3.2.8	1	1.5X3.5	32	שני מוקדים צמודים, נחפרו ונדגמו בחפירה אחת. מוקד 8.5 נחפר לעומק של 1.7 מ' בלבד בשל טעות אנוש. יצויין כי הזיהום אותר בעומק 1.3 מ', לא אותרו ממצאי שדה המעידים על זיהום נוסף בתחתית החפירה ותוצאות המעבדה של דיגום ווידוא הניקיון התקבלו תקינות.
K-8.5	1.7	4.5X3.5

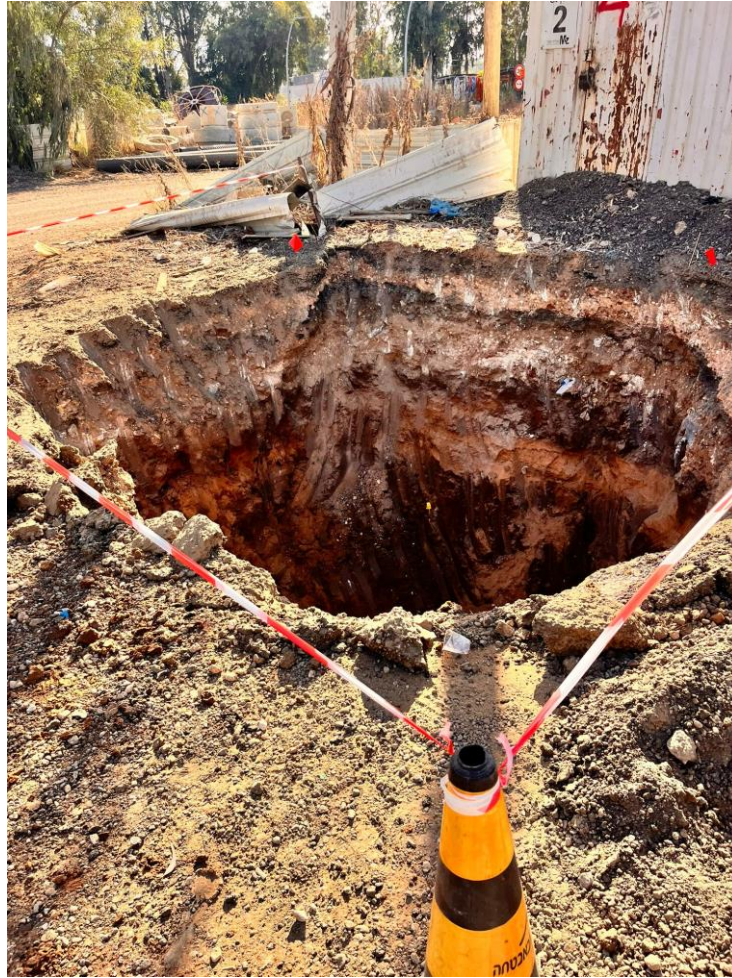
תמונה 3 – מוקד חפירה K-19

ממצאי שדה: בכל הדוגמאות שנבדקו לא נצפו סימנים המעידים על זיהום בקרקע. מכשיר ה-PID החווה בכל הדוגמאות שניטלו על 0 ppm. חתך הקרקע באתר הינו שכבת חרסית חולית חומה-אדמדמה. במוקדים 19 ו-25 זוהתה שכבה דקה של חול צהוב (נספח א', תמונה 3).
