דו"ח סקר היסטורי מעודכן מתחם 5 - מחנה צריפין
אוגוסט 2015

Site Characterization and Remediation אפיון וטיפול בזיהומי קרקע ומי תהום

דו"ח סקר היסטורי מעודכן מתחם 5 – מחנה צריפין 3

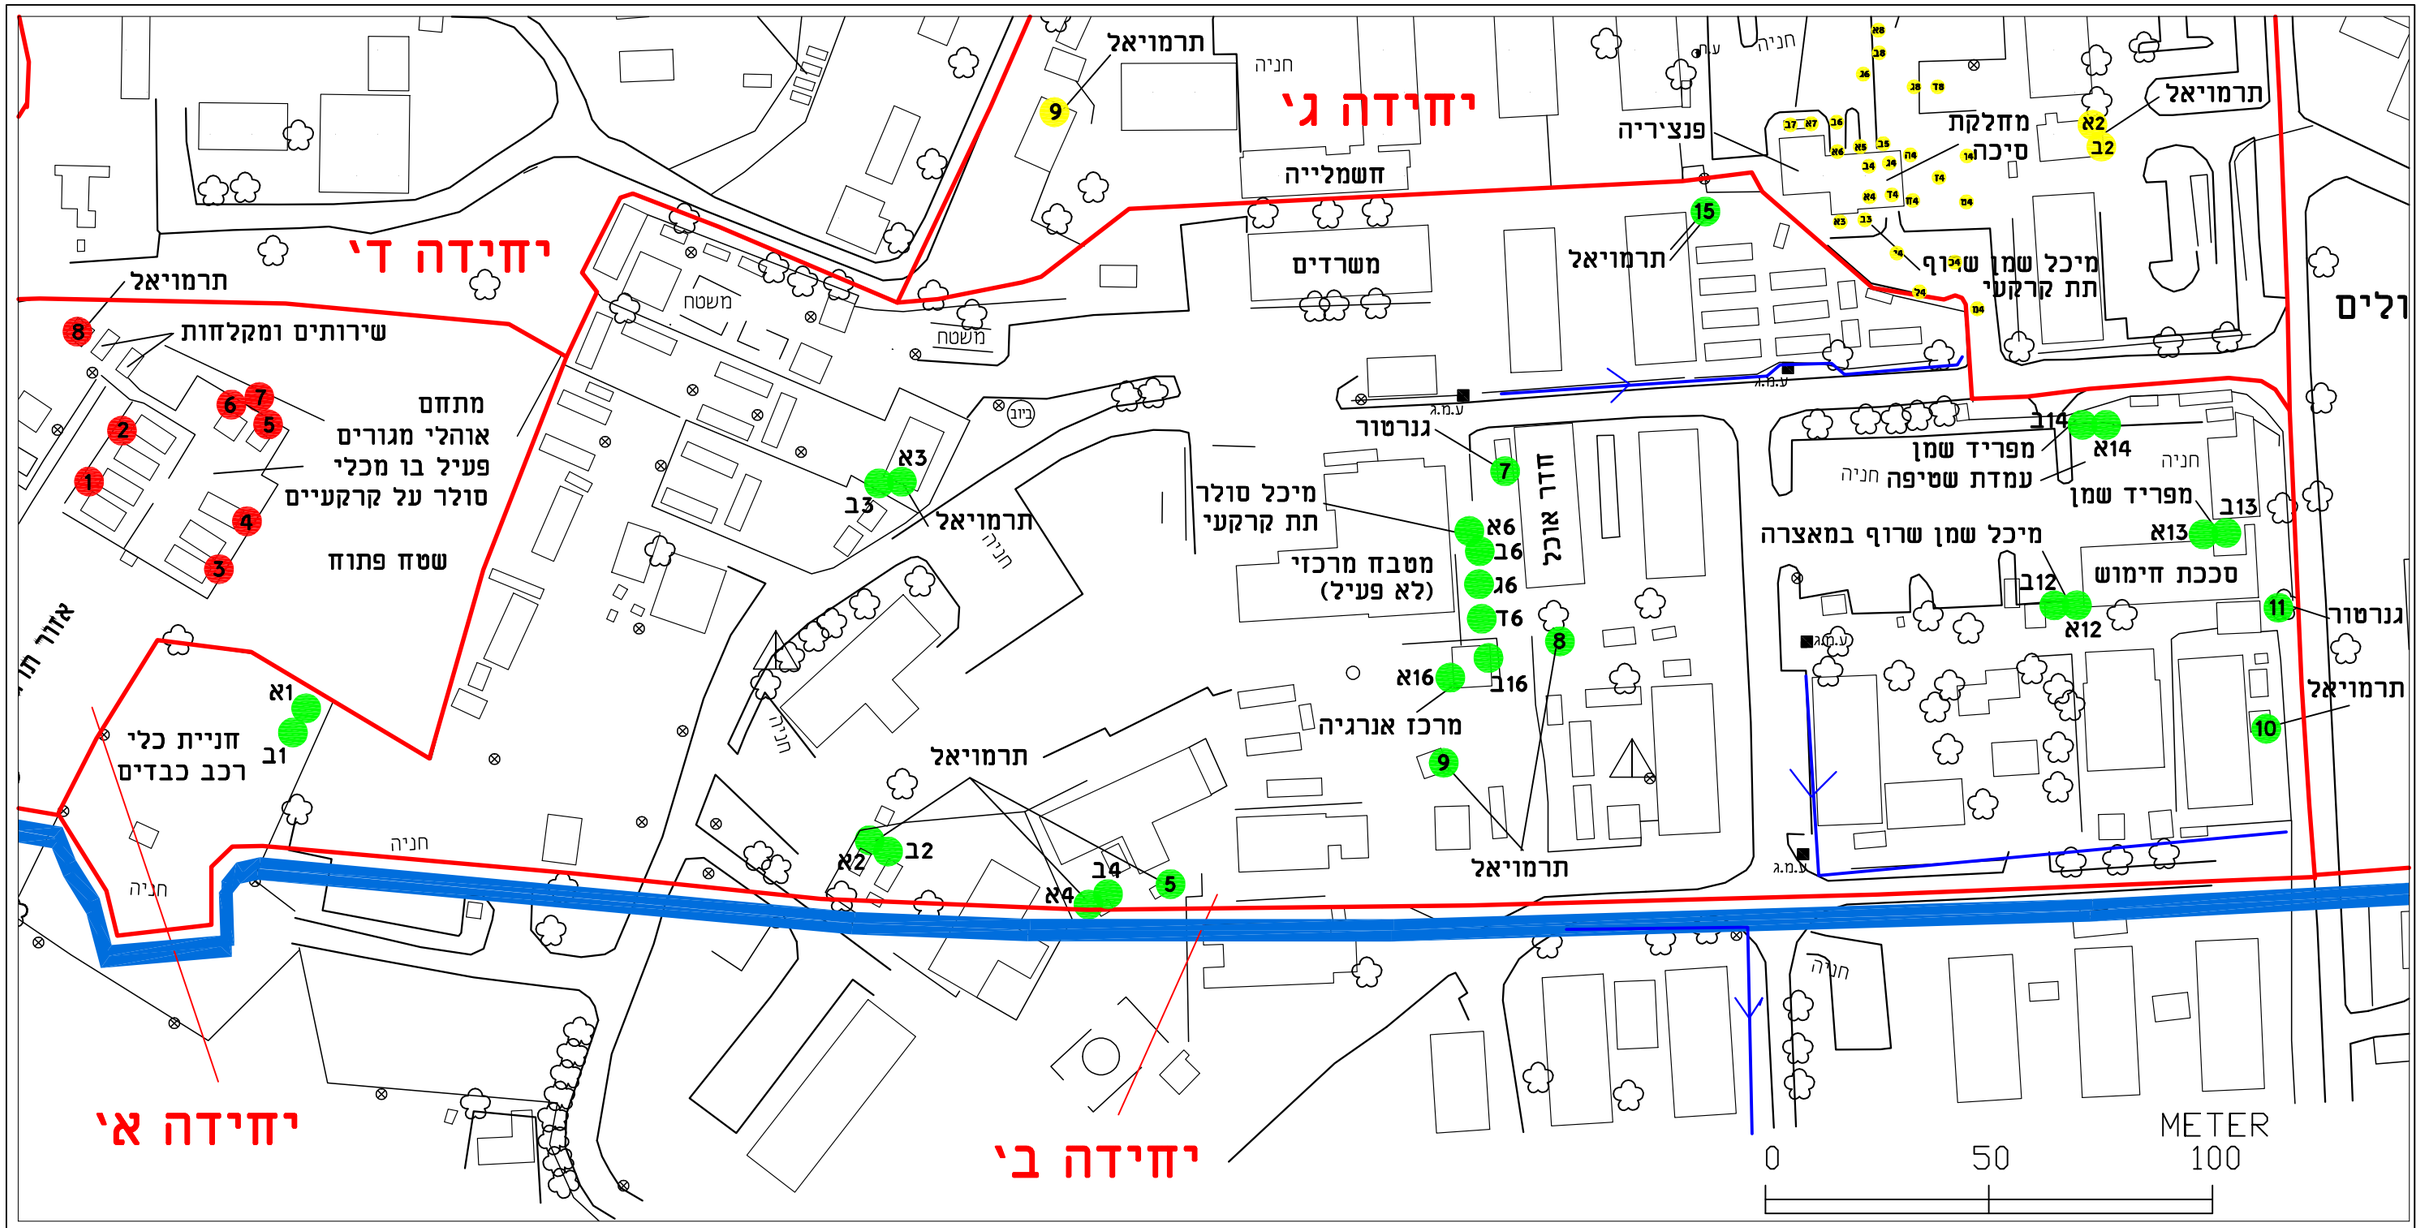
יחידה ב' - מוקדי זיהום פוטנציאליים

- **8 תרמויאלים (מוקדים 2 עד 5, 8 עד 9, 10 ו- 15)** - מתקנים לחימום מים המוזנים או הוזנו בעבר בסולר.
- **2 גנרטורים (מוקדים 7 ו- 11)**.
- **2 מפרידי שמן (מוקדים 13 ו- 14)** – מפריד שמן במוקד 13 מנקז את תשטיפי רצפת סככת החימוש בה מבוצעים טיפולי רכב קלים. מפריד שמן במוקד 14 מנקז את תשטיפי עמדת שטיפת הרכבים.
- **מיכל שמן שרוף (מוקד 12)** – מיכל שמן שרוף במאצרה הנמצא בדיוק מעל מיכל שמן שרוף תת קרקעי ששימש בעבר את סככת החימוש. המיכל נשלף בשנת 2009 ובמקומו הוצב המיכל הנוכחי.

- **מיכל סולר תת קרקעי (מוקד 6)** – מיכל בנפח של 15,500 ל׳. שימש בעבר להזנת מרכז אנרגיה הנמצא כ- 10 מ׳ דרומית אליו.
- **מרכז אנרגיה (מוקד 16)** – מבנה ששימש בעבר לחימום מים בקיטור. הוזן ממיכל סולר תת קרקעי כ- 20 מ׳ צפונית אליו.
- **מתחם תרגול תדלוק ושאיבה (מוקד 1)** – משטח תרגול מכליות דלק, מלגזות ורכבים צבאיים אחרים. בשטח מוגדר בפינה הצפון מזרחית של המתחם בוצעו תרגולי פריקת דלק על גבי הקרקע. נצפו כתמי דלק בשטח של כ- 50 מ״ר באזור התרגול.

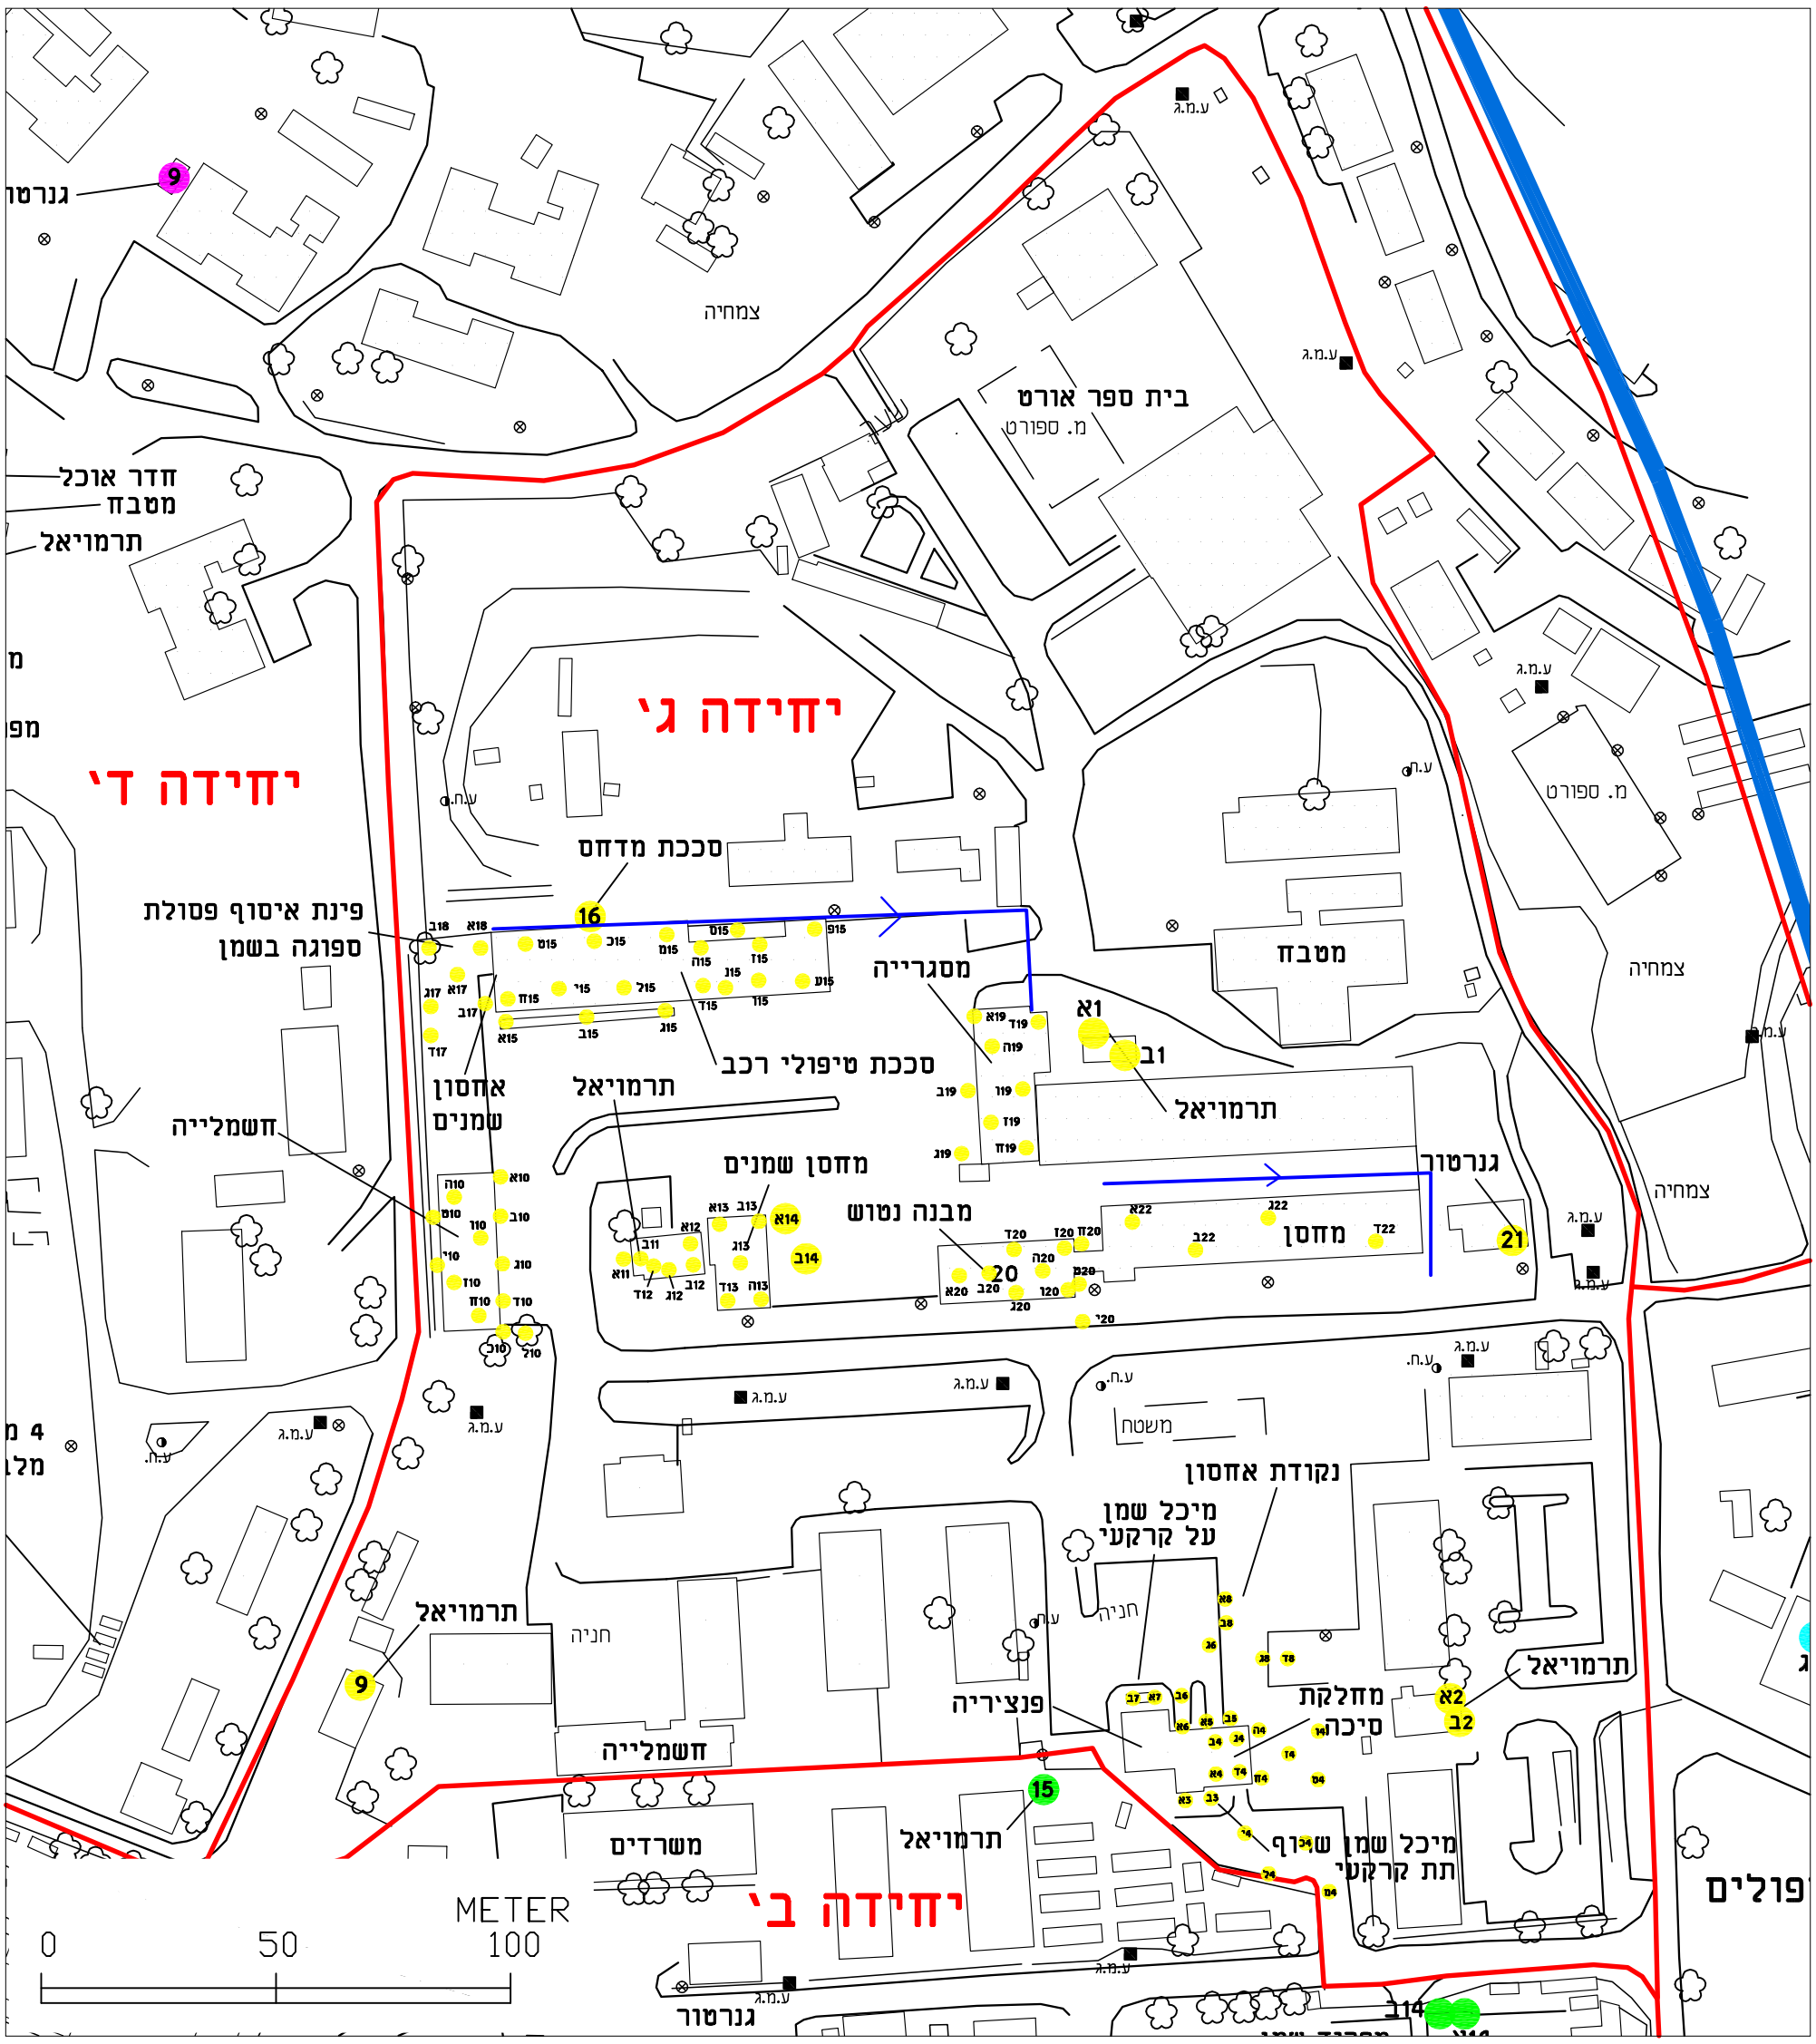
שרטוט 7 יחידה ג' - מוקדי זיהום פוטנציאליים מתחם 5, מחנה צריפין	מקרא: גבול מתחם 5 גבול יחידה ב' מוקד חשוד בזיהום ביחידה ג' 3 תעלת ניקוז נגר עילי

- **4 תרמויאלים (מוקדים 1, 2, 9 ו- 11)** - מתקנים לחימום מים המוזנים או הוזנו בעבר בסולר.
- **גנרטור (מוקד 21)**.
- **מחלקת סיכה (מוקד 4)** – במחלקה קיים מיכל שמן שרוף תת קרקעי במוקד 3. המיכל מיועד לקליטת שמן שרוף של מחלקת הסיכה. המחלקה עצמה פועלת במוקד 4 באולם בו קיימים 2 בורות טיפול. בורות הטיפול מנוקזים לשני גרילים בתוך הבור. לא ידוע לאן מנוקזים הגרילים.

ביציאה הצפונית של אולם הטיפולים קיים גריל ניקוז תשטיפים (מוקד 5). הגריל וסביבתו נראים מזוהמים בשמן. גם היציאה הדרומית של אולם הטיפולים, בה אין גריל ניקוז נראתה מזוהמת בכתמי שמן. מערבית למחלקת הסיכה קיים חדר מדחס בו מאוחסנת חבית שמן במאצרה (מוקד 6). נצפו כתמי שמן סביב החבית. צפון מערבית למחלקת הסיכה ניצב מיכל שמן נקי על קרקעי במאצרת בטון לא מקורה. רצפת המאצרה מחופה חצץ עליו נצפו כתמי שמן. המאצרה מנוקזת לגריל בפינה בצפון מערבית של המאצרה. לא ידוע לאן מנוקזים תשטיפי המאצרה. צפונית למחלקת הסיכה אותר אזור אחסון ריק על גבי הקרקע בו נצפו כתמי שמן ונזילות על גבי הקרקע לכיוון צפון (מוקד 8).

- **חשמליה (מוקד 10)** – בסככה זו מתבצעות עבודות חשמל אולם בעבר בוצעו בה עבודות מכונאות. קיים גריל ניקוז שנאטם בבטון לכל אורך הדופן המזרחית של הסככה.
- **מחלקת סיכה בעבר (מוקד 12)** – במבנה זה פעלה בעבר מחלקת סיכה של היחידה. במבנה נצפו שרידים של בור טיפול שנאטם. על בור הטיפול מאוחסנות שתי קוביות פלסטיק לאיסוף זמני של שמן שרוף מסככת טיפולי הרכב לפני העברתו למיכל השמן התת קרקעי במוקד 3. במבנה נצפו גם 2 קוביות פלסטיק לאחסון מי קרה משומשים לפני פינוי.

- **מחסן שמנים (מוקד 13)** – מבנה אחסון שמנים עם רצפת בטון ורצפת מרצפות. אחסון שמנים בחביות, ג׳ריקנים ודלקנים על גבי מאצרות. נצפו 4 חביות ריקות של נוזל ניקוי מנועים לא במאצרה. בכניסה למחסן קיימת מאצרה עם חביות שמן. כתמי שמן נצפו במחסן השמנים, במאצרה הצמודה מצפון ושטח האספלט הצמוד מזרחית למבנה (מוקד 14).

- **סככת טיפולי רכב (מוקד 15)** – בסככה קיימים 2 בורות טיפול בחלקה המזרחי. בכל הסככה מבוצע החלפת מכלולים, גלגלים, גירוז, שימון וכו׳. נצפו כתמי שמן בכל הסככה וסביבה. מצפון לסככה קיים חדר מדחס (מוקד 16) סביבו נצפו כתמי שמן. בקצה המערבי של הסככה קיים חדר אחסון שמנים (מוקד 17) ופינת איסוף פסולת ספוגה בשמן (מוקד 18). סביב שני המוקדים נצפו כתמי שמן.

- **מסגרייה (מוקד 19)** – סככה לביצוע עבודות מסגרות ששימשה בעבר למכונאות רכב. קיים גריל ניקוז לאורך הדופן המערבית של הסככה המנוקז דרומה.
- **מחסן (מוקד 22)** – המחסן נמצא באזור נמוך המנקז אליו תשטיפים ממוקדים 13, 15 ו- 19. לאחר גשמים המחסן מוצף.

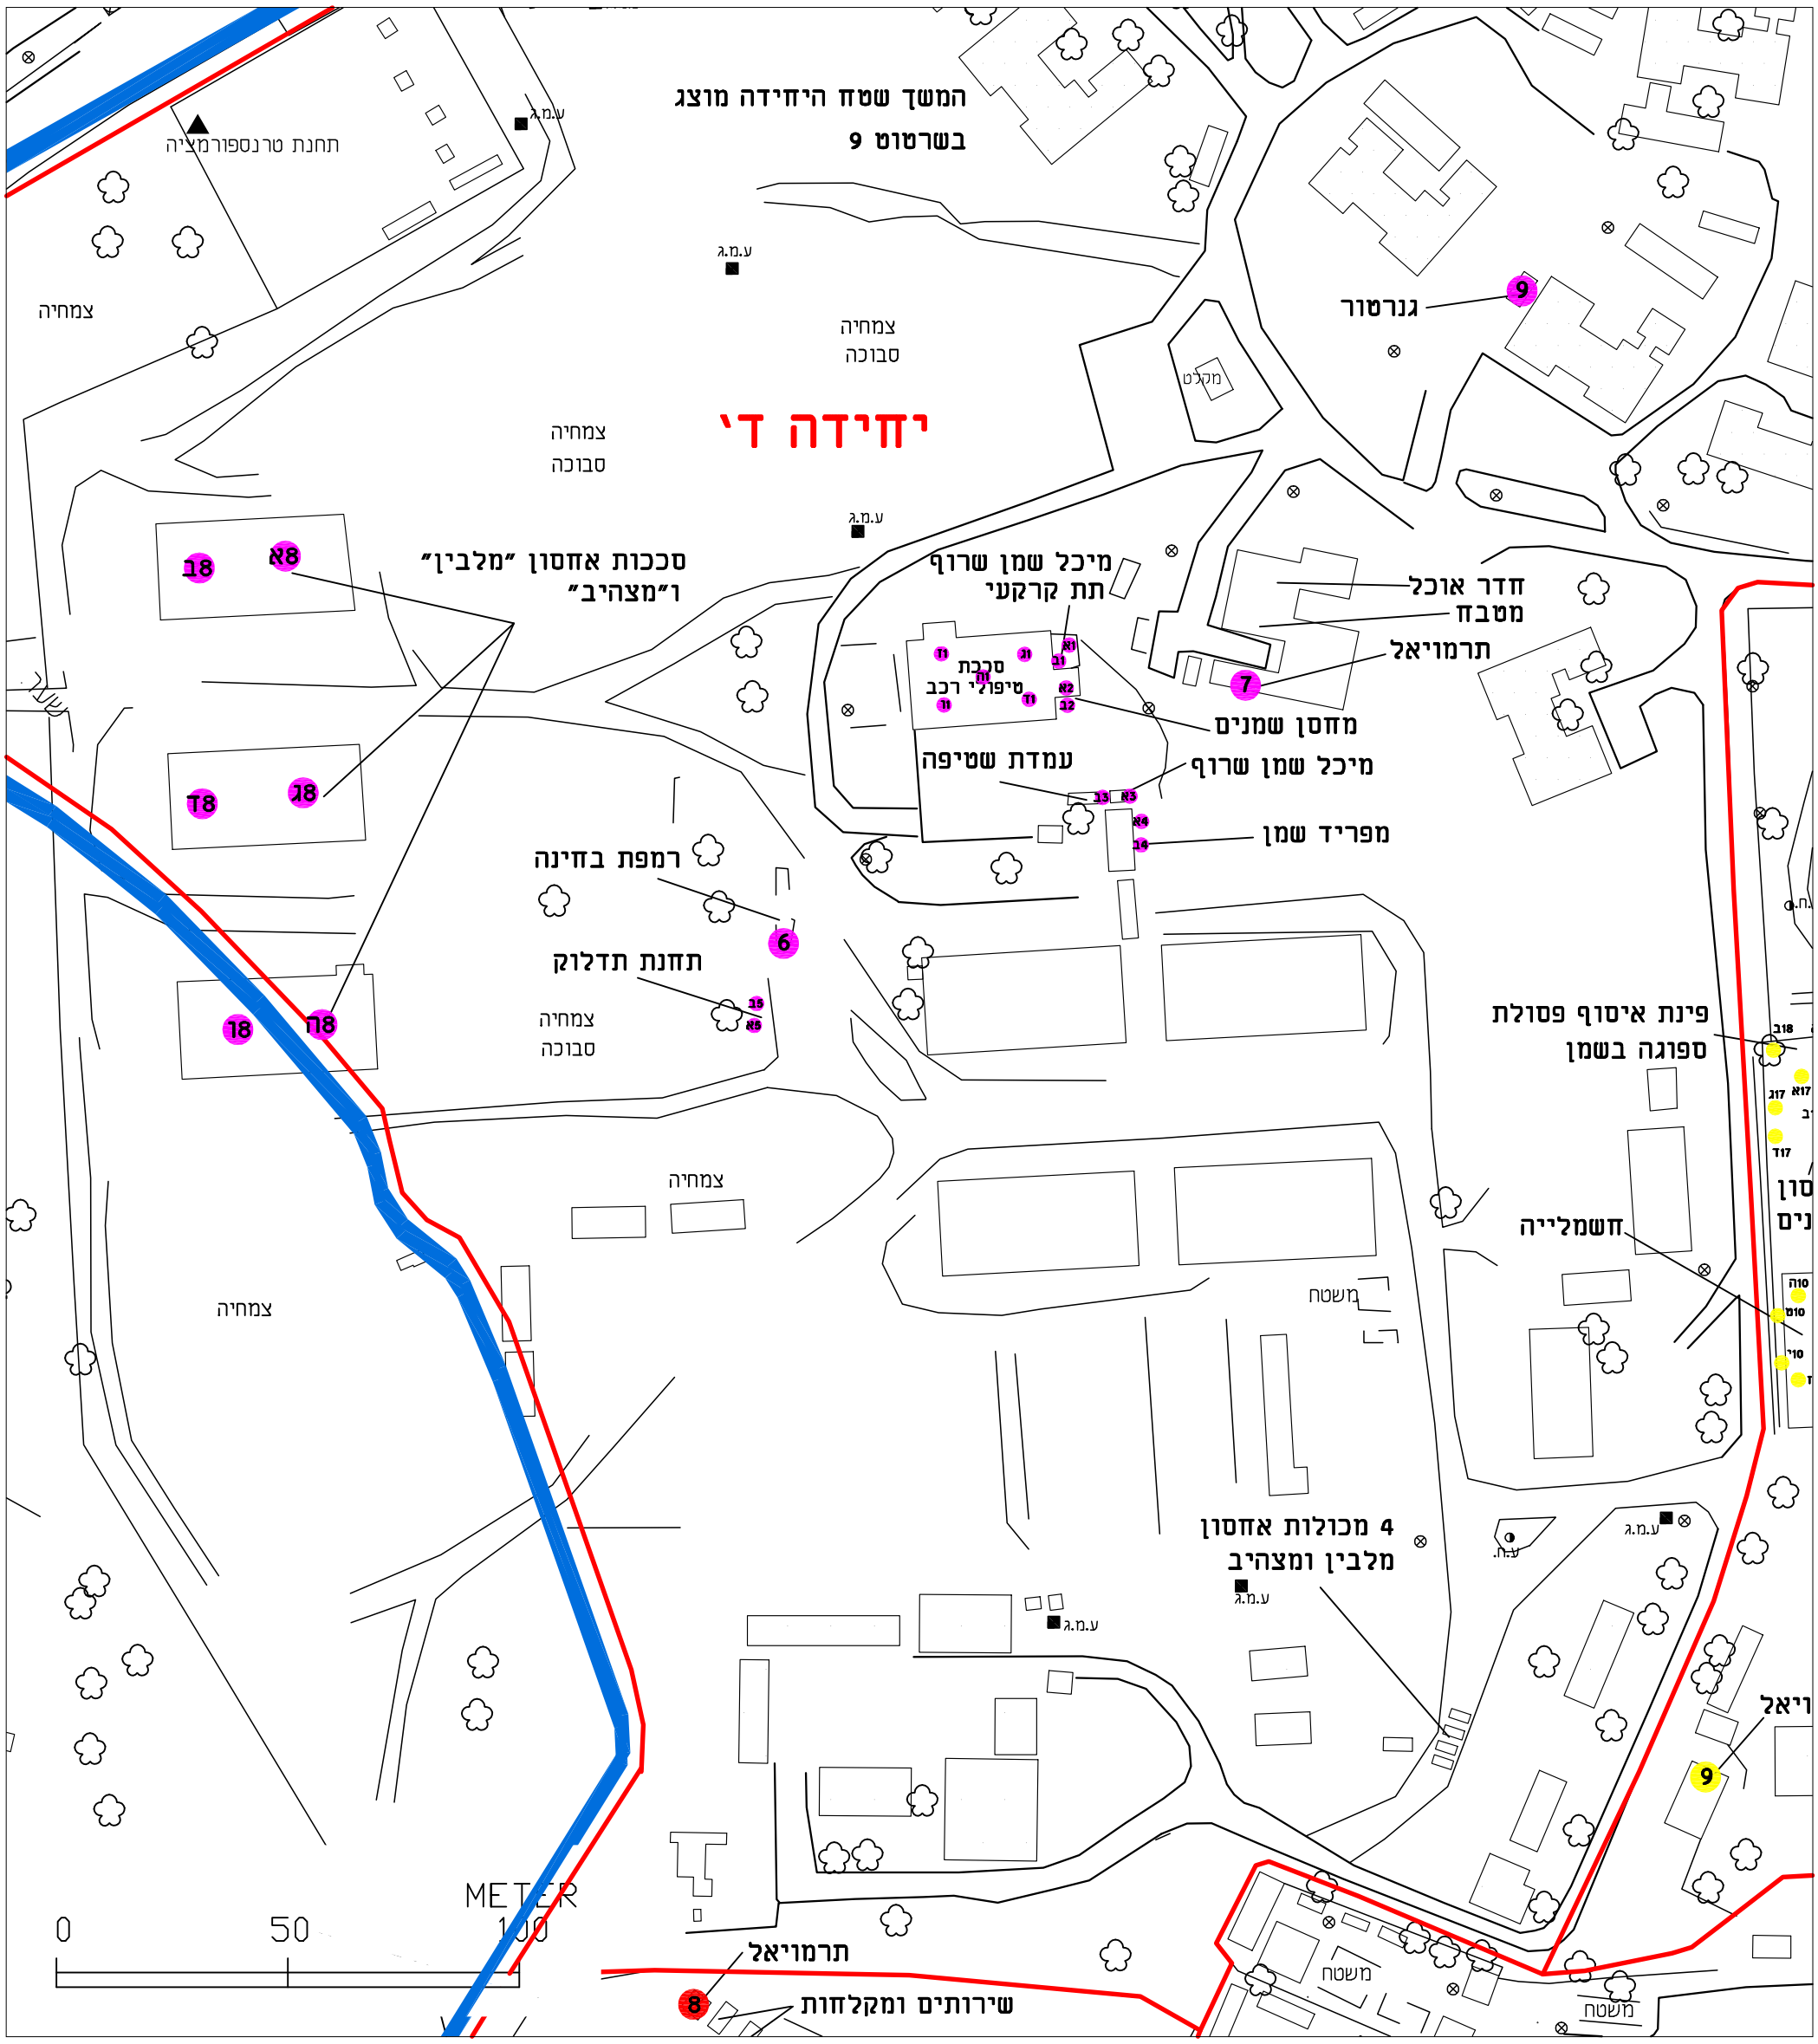
שרטוט 8 **יחידה די – מוקדי זיהום פוטנציאליים** **מתחם 5, מחנה צריפין**	**מקרא:** **גבול מתחם 5** **גבול יחידה בי** **מוקד חשוד בזיהום ביחידה די** 3

- **2 תרמויאלים (מוקדים 7 ו- 10)** - מתקנים לחימום מים המוזנים או הוזנו בעבר בסולר. מוקד 7 מוצג בשרטוט 8 ומוקד 10 מוצג בשרטוט 9.
- **2 גנרטורים (מוקדים 9 ו- 11)** - מוקד 9 מוצג בשרטוט 8 ומוקד 11 מוצג בשרטוט 9.

- **מחלקת חימוש (מוקדים 1 עד 6)** – מחלקה העוסקת במכונאות וחשמלאות רכב. עיקר הפעילות מתבצעת בסככת טיפולי רכב (מוקד 2). בקצה המזרחי של הסככה קיים חדר אחסון דלקנים (כלי אצירה לדלק העשויים מתכת) ושמנים בפחים וג'ריקנים מקוריים על גבי מדפים. במחסן אין מאצרה. דרומית לחדר האחסון ובצמוד אליו קיימת עמדת חביות לאחסון פילטרים משומשים, מסננים ובדים ספוגים בשמן. החביות אינן במאצרה ומונחות על גבי הקרקע. נצפו כתמי שמן על גבי הקרקע. צפונית למחסן השמנים קיים מיכל שמן שרוף תת קרקעי מבוטל (מוקד 1). בעבר רוקן שמן שרוף ישירות למיכל ללא צנרת. דרומית לסככת טיפולי הרכב קיימת עמדת שטיפת רכבים (מוקד 3). צמוד לעמדת השטיפה מדרום קיימת רמפת סיכה והחלפת שמנים. עמדת השטיפה והרמפה מנוקזות לתעלת ניקוז הזורמת למפריד השמן (מוקד 4). עמדת השטיפה והרמפה אינן מקורות. בקצה המזרחי של עמדת השטיפה נצפו כתמים שחורים על גבי אבנים משתלבות. דרום מערבית לסככת הטיפולים קיימת עמדת

תדלוק (מוקד 5) המורכבת ממיכל סולר עילי בנפח 2,250 ל' במאצרה המונחת על גבי פלטות בטון המונחות על הקרקע. נצפה כתם סולר גדול צמוד לעמדה ממזרח. התדלוק מבוצע מעל קרקע לא מחופה. מעט צפונית לעמדת התדלוק קיימת רמפה ניידת לבחינת רכבים (מוקד 6). בקצה הדרומי של הרמפה נצפו כתמי שמן וכלי ניקוז שמן מפלסטיק.

- **סככות אחסון (מוקד 8)** – סככות בהן אוחסנו בעבר מלבין (STB) ומצהיב (DS2). החומרים אוחסנו בחביות סגורות לחירום על גבי משטחים על גבי הקרקע.

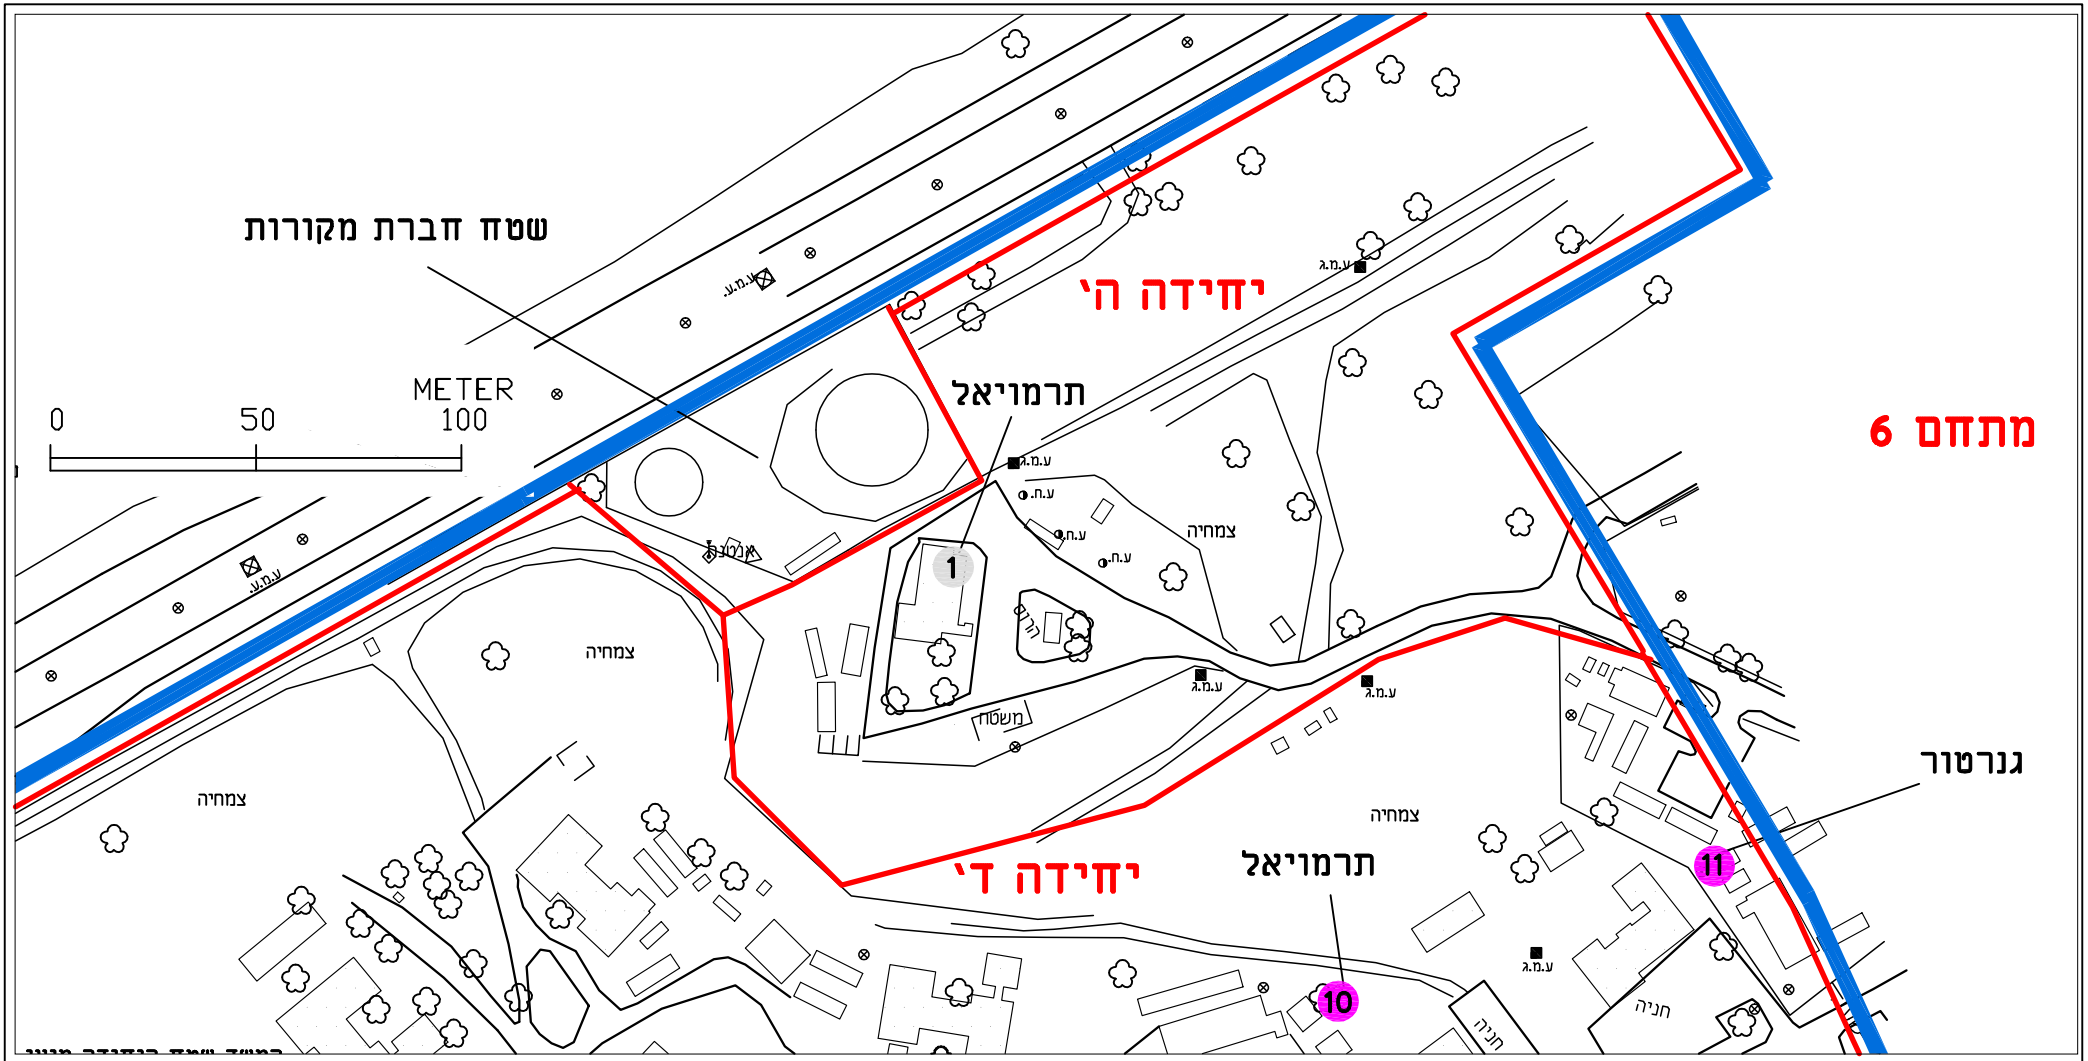
יחידה ה' - מוקדי זיהום פוטנציאליים

- **סככת טיפולים (מוקד 1)** – הסככה משמשת לחנייה ושטיפת רכבים. קיים חשד שהסככה שימשה בעבר למכונאות רכב. הסככה כפופה ליחידה הנמצאת במתחם 6.

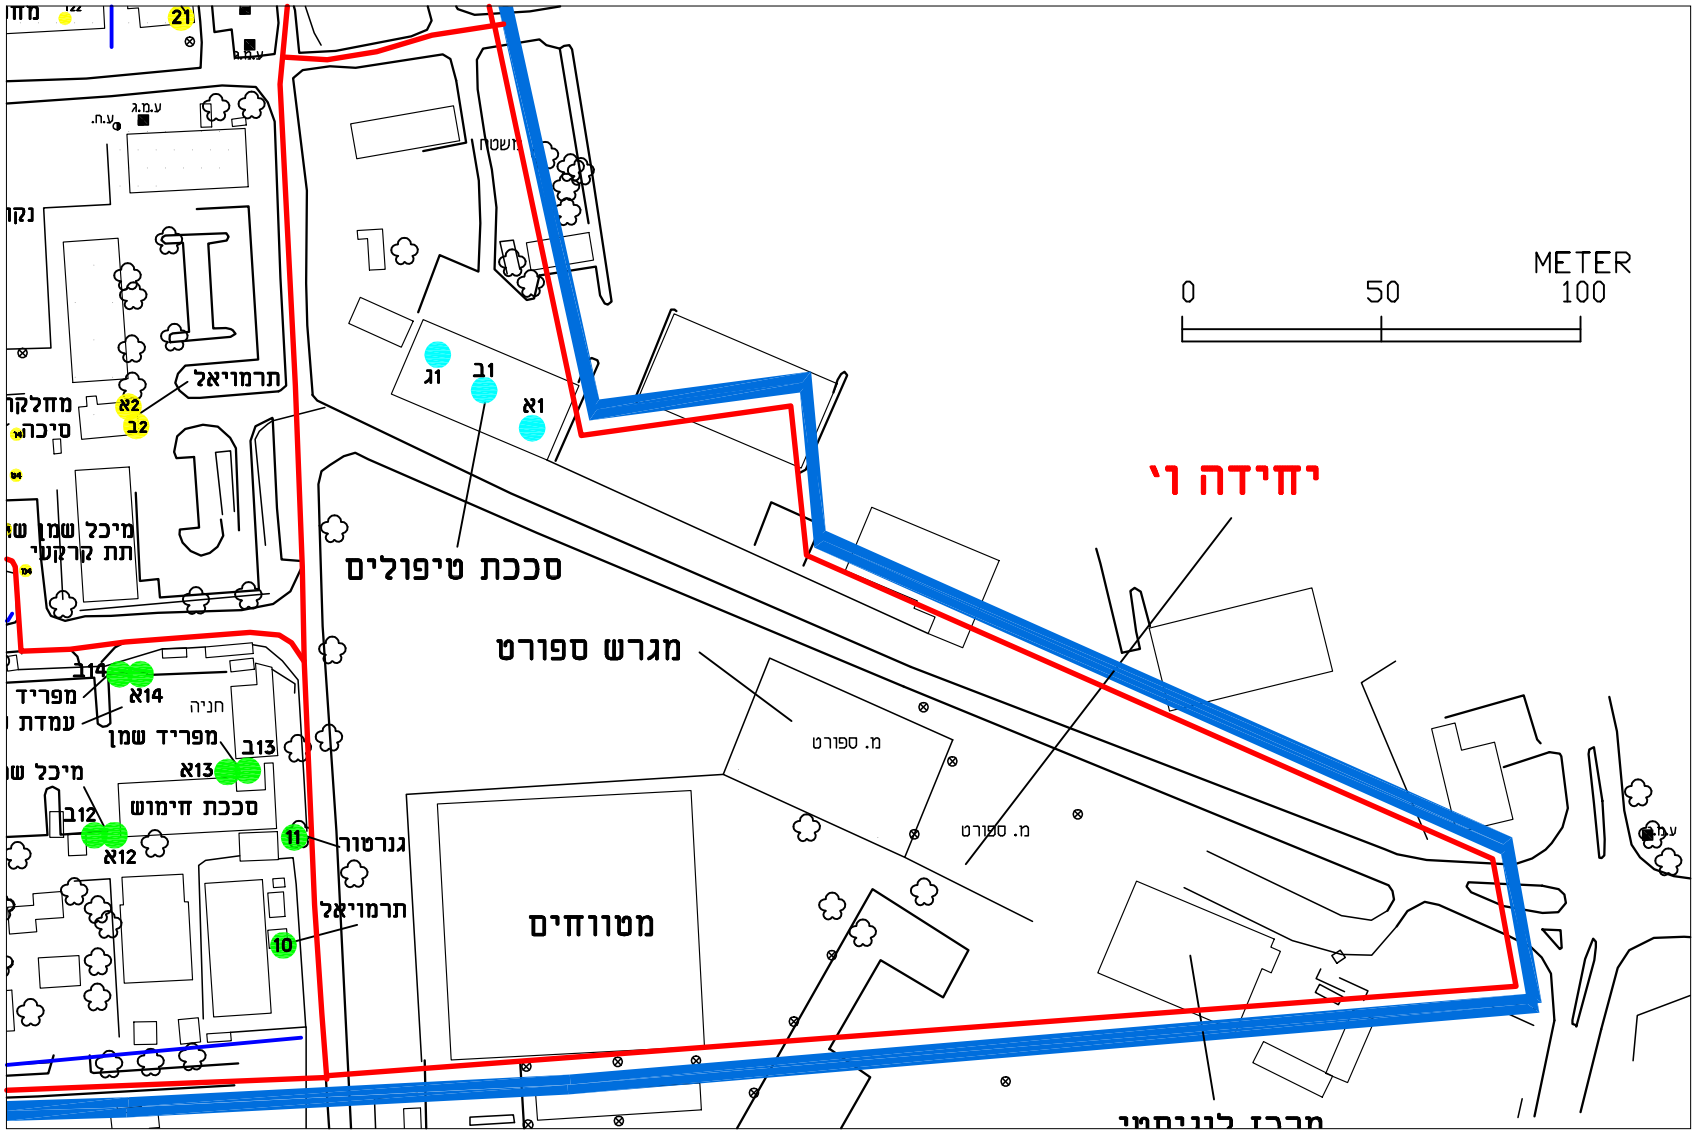
שרטוט 10

8ב		652662	183740
						8ג		652614	183762
						8ד		652611	183740
						8ה		652564	183766
						8ו		652563	183748
	9	8	צריף בחלק הצפוני של שרטוט 8	צריף בו היה מאוחסן בעבר גנרטור.	TPH	9		652722	184025
	10	9	צפון מזרח היחידה	מיכל סולר על קרקעי לא במאצרה להזנת תרמויאל. צמוד למיכל נצפתה חבית מלאה בנוזל שחור מונחת על גבי הקרקע.	TPH	10		652777	184162
	11	9	צפון מזרח היחידה	מיכל סולר על קרקעי במאצרה להזנת גנרטור.	TPH	11		652810	184254
ה (מוקדים במפה צבועים אפור)	1	9	מזרח היחידה	חדר עם תרמויאל ומיכל סולר.	TPH	1		652883	184068
ו (מוקדים במפה צבועים תכלת)	1	10	מרכז היחידה	סככת חנייה ושטיפה.	TPH	1א		652393	184398
						1ב		652402	184386
						1ג		652411	184375
