דוח מסכם לעבודת אסבסט

מספר עבודה	האתר בו בוצעה העבודה
1-0056/2023	שכונת סער (טרומפלדור נהריה)-היתר סקר קרקע פרוייקט

בורות גישוש ואיתור אסבסט
נהריה רח' סער

הנדון: אישור אכלוס

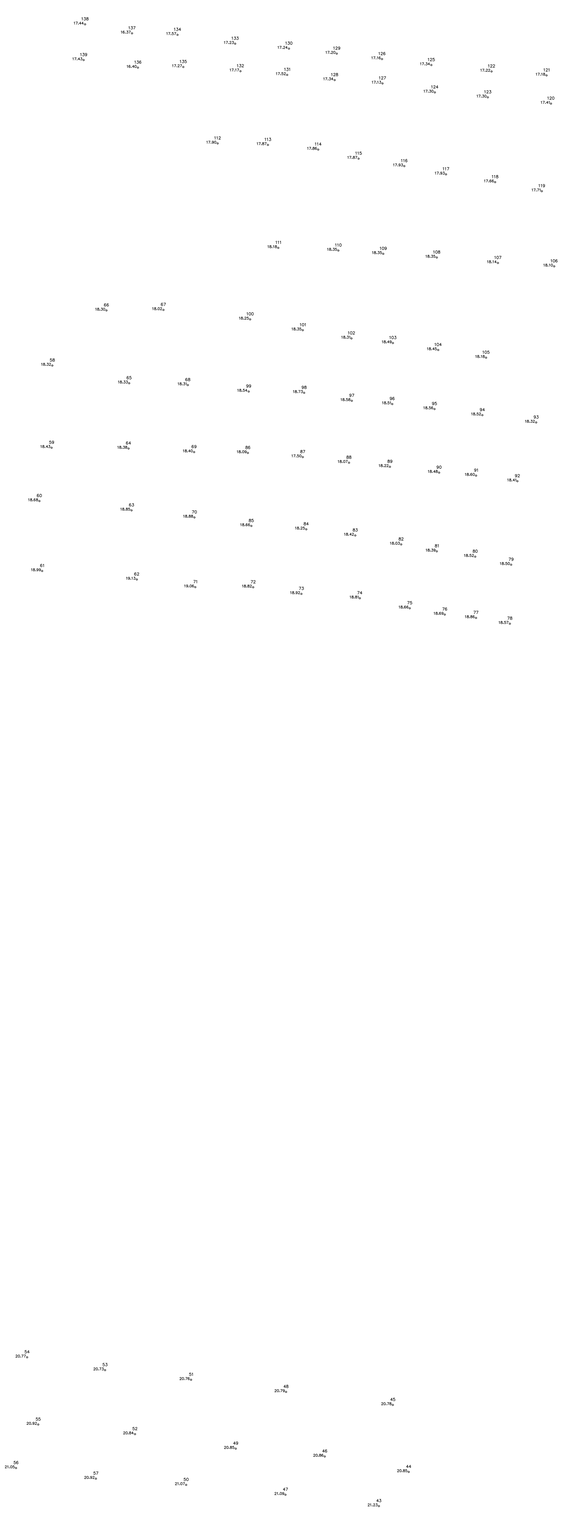
התוכנית :
בורות גישוש ואיתור אסבסט

בנקודות בהן בוצע הסקר נמצא כי **אין אסבסט בקרקע**.
השטח אותו סקרתי מסומן על גבי מפת המדידה המהווה חלק בלתי נפרד מאישור זה.
