**הנדון: דו"ח מסכם לסקרי קרקע וגז קרקע אקטיבי לוידוא ניקיון, מטמנת יבנה**

## דו"ח מסכם - סקר קרקע וגז קרקע מוודא ניקיון פרוייקט שיקום מטמנת יבנה

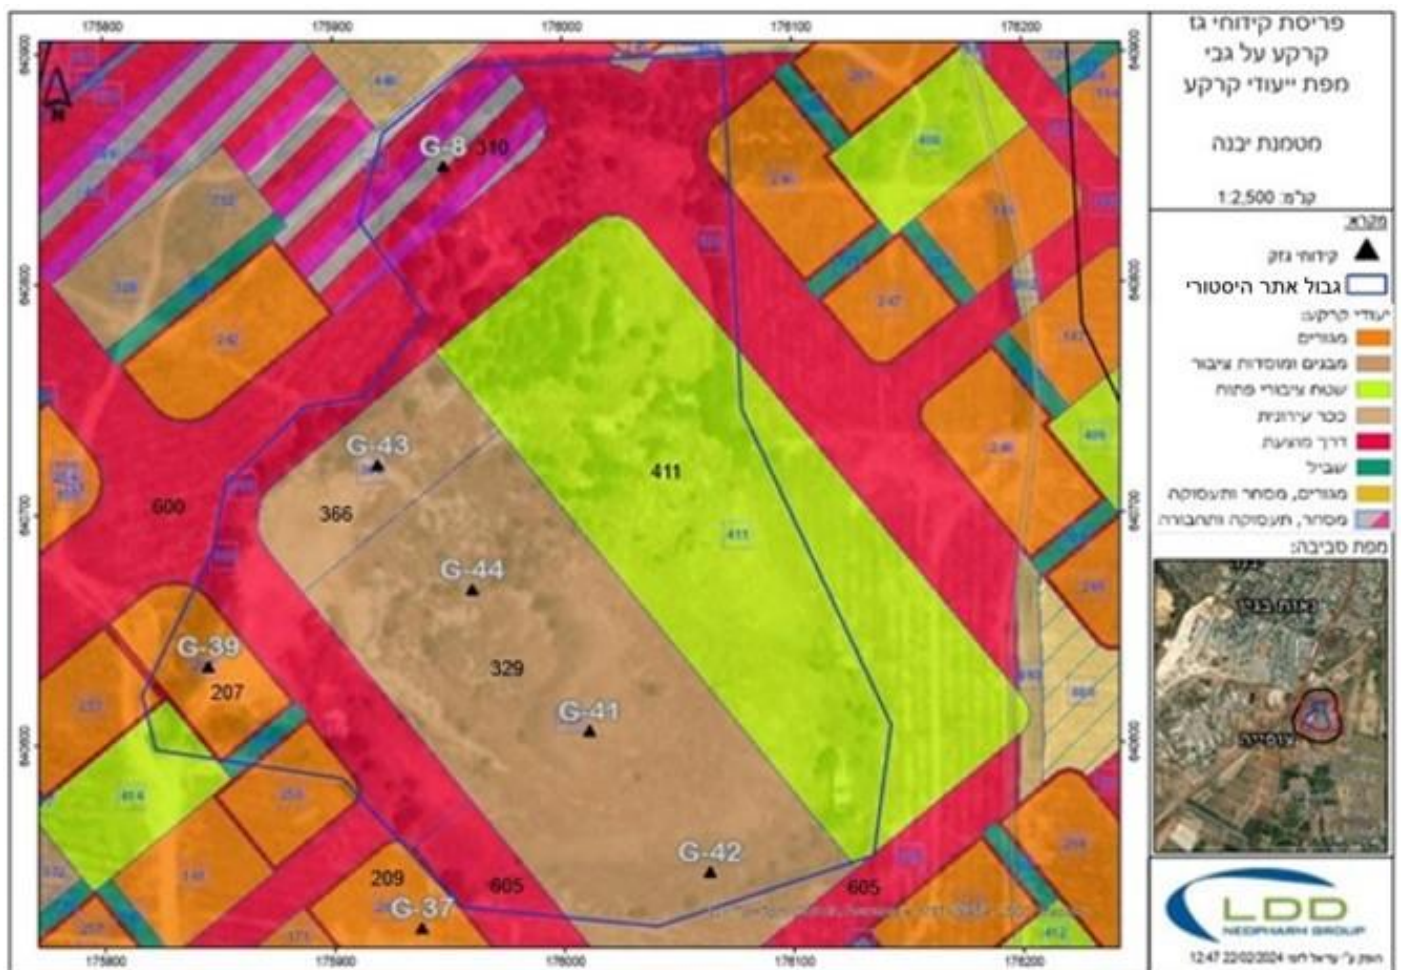
**תרשים 5:** מיקום קידוחי גז הקרקע על גבי מפת יעודי קרקע

סה"כ בוצעו שבעה קידוחי גז קרקע אקטיבי בסקר מוודא הנקיון. עפ"י תב"ע 1049 – יבנה מזרח, קידוחי גז הקרקע נמצאים בתוך תחומי גוש 5917, חלקות 6 וחלק מחלקה 7, מגרשים 329, 366, 209, 207 ו- 310 (תרשים 5).

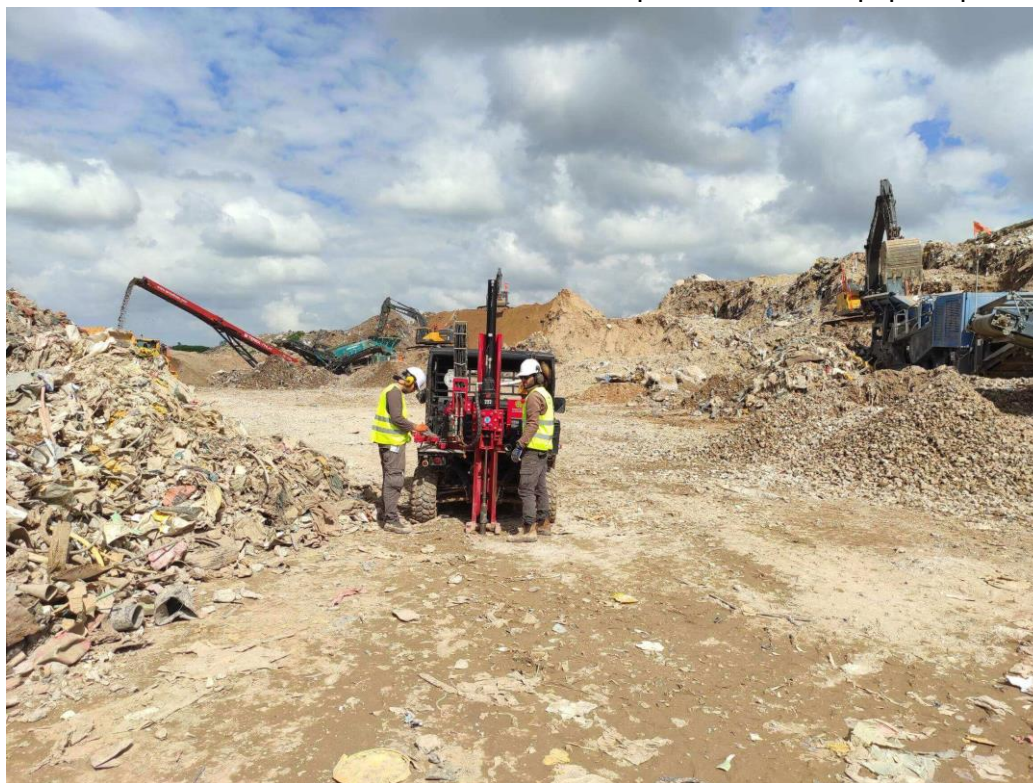
שלב א' (סימוכין 6): סקר קרקע שכלל ביצוע של 100 קידוחי קרקע ונטילת 66 דוגמאות מהדופן המערבית. בסקר זה לא התגלו חריגות מערכי הסף, למעט קידוח אחד בו נמצאה חריגה בעופרת בעומק 0.5 מ'. הקידוח תוחם אופקית ע"י הקידוחים הסמוכים, ותוחם אנכית ע"י שליחת הדוגמאות מעומקים 1 מ' ו- 2 מ' לאנליזת מתכות, אשר בממצאיהן לא התגלו חריגות. בגין דוגמה חורגת זו בוצעה חפירה סביב הקידוח החורג לעומק 1 מ' ובשטח של 10X10 מ'. סה"כ פונתה קרקע בנפח כולל של 100 מ"ק והשטח זוכה.

ביצוע קידוח קרקע בשלב א' של הסקר

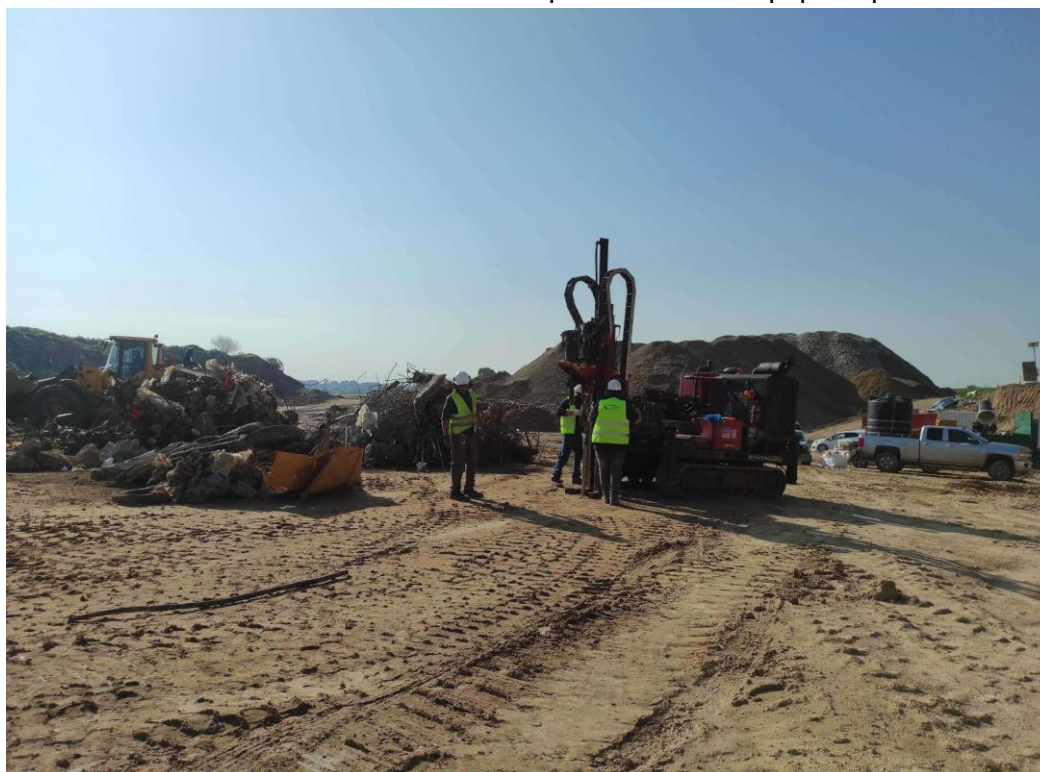
שלב ב' (סימוכין 7): סקר קרקע שכלל ביצוע של 85 קידוחי קרקע, נטילת 17 דוגמאות מהדופן הדרומית ו-3 קידוחי גז קרקע. בסקר זה לא התגלו חריגות מערכי הסף והשטח זוכה.

ביצוע קידוח קרקע בשלב ב' של הסקר

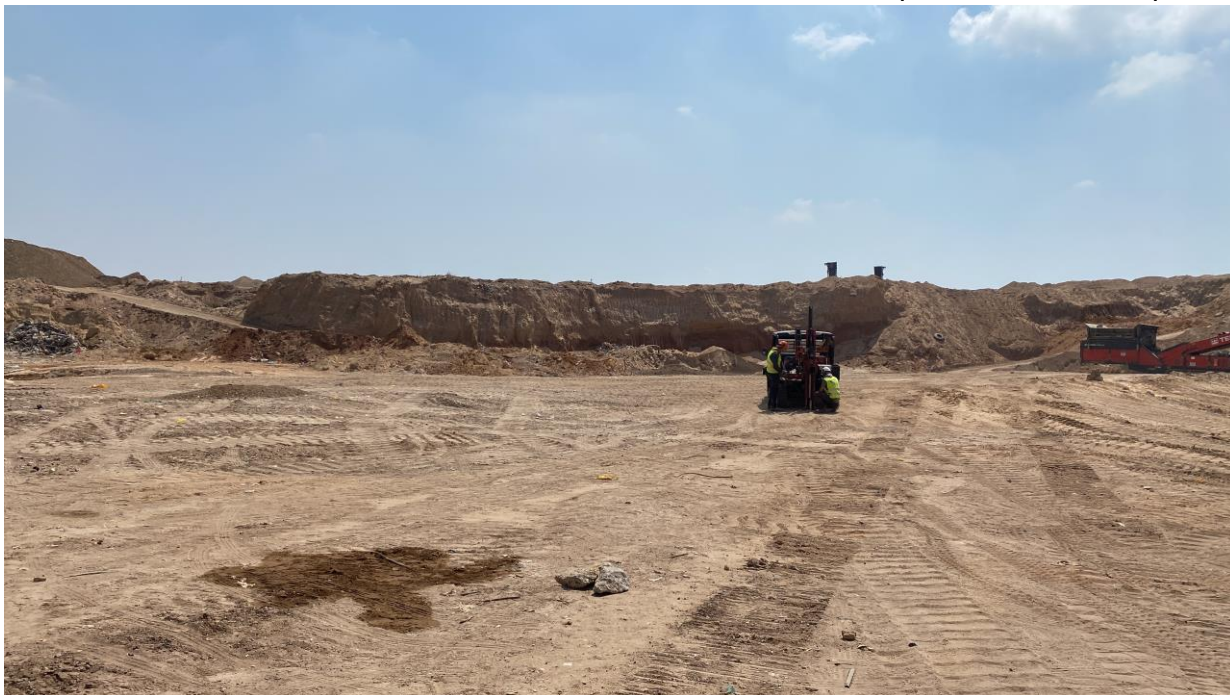
שלב ה' (סימוכין 10): סקר קרקע שכלל 51 קידוחים בקרקעית המטמנה ונטילת 13 דוגמאות מהדופן הצפון מזרחית של המטמנה. בסקר זה לא התגלו חריגות מערכי הסף והשטח זוכה.

ביצוע קידוח בשלב ה' של הסקר
