סקר היסטורי מתארי
(Phase I)
לבחינת זיהום קרקע
בשטח מתחם 9
מודיעין

הוכן עבור:
החברה לשירותי איכות הסביבה
(ESC)

תוכנית מס' 420-1061829

מהדורה 3

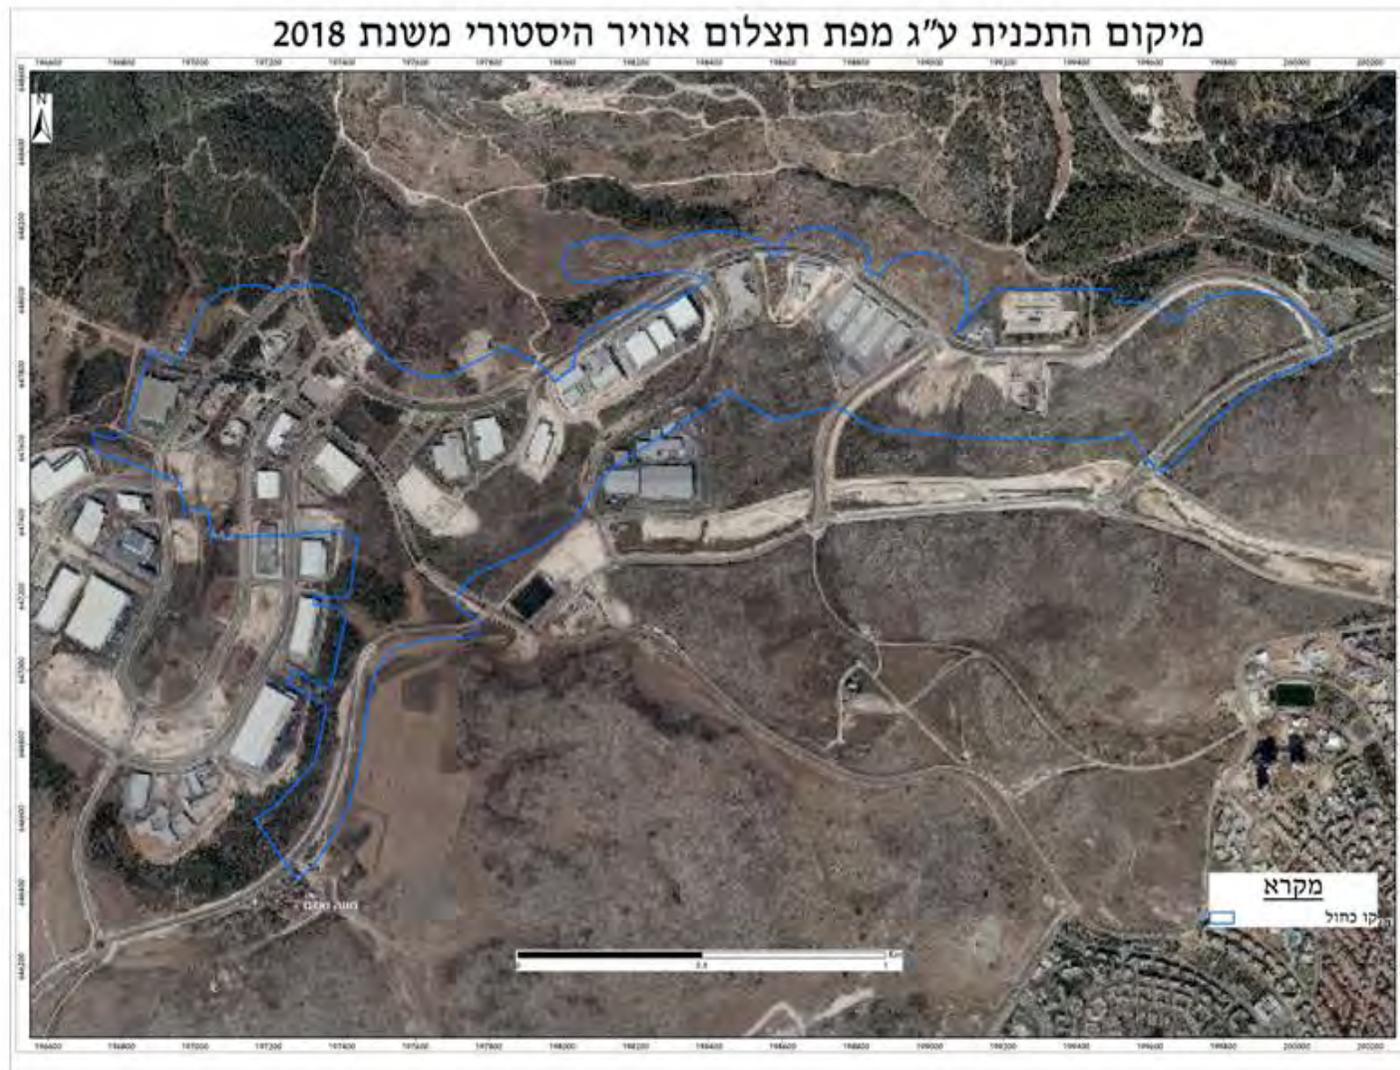
איור 13: תצלום אוויר משנת 2018.

בתצלום אוויר משנת 2018 (איור 13) ניתן לראות שבאזור התעשייה רוב המבנים הקיימים היום כבר הוקמו.

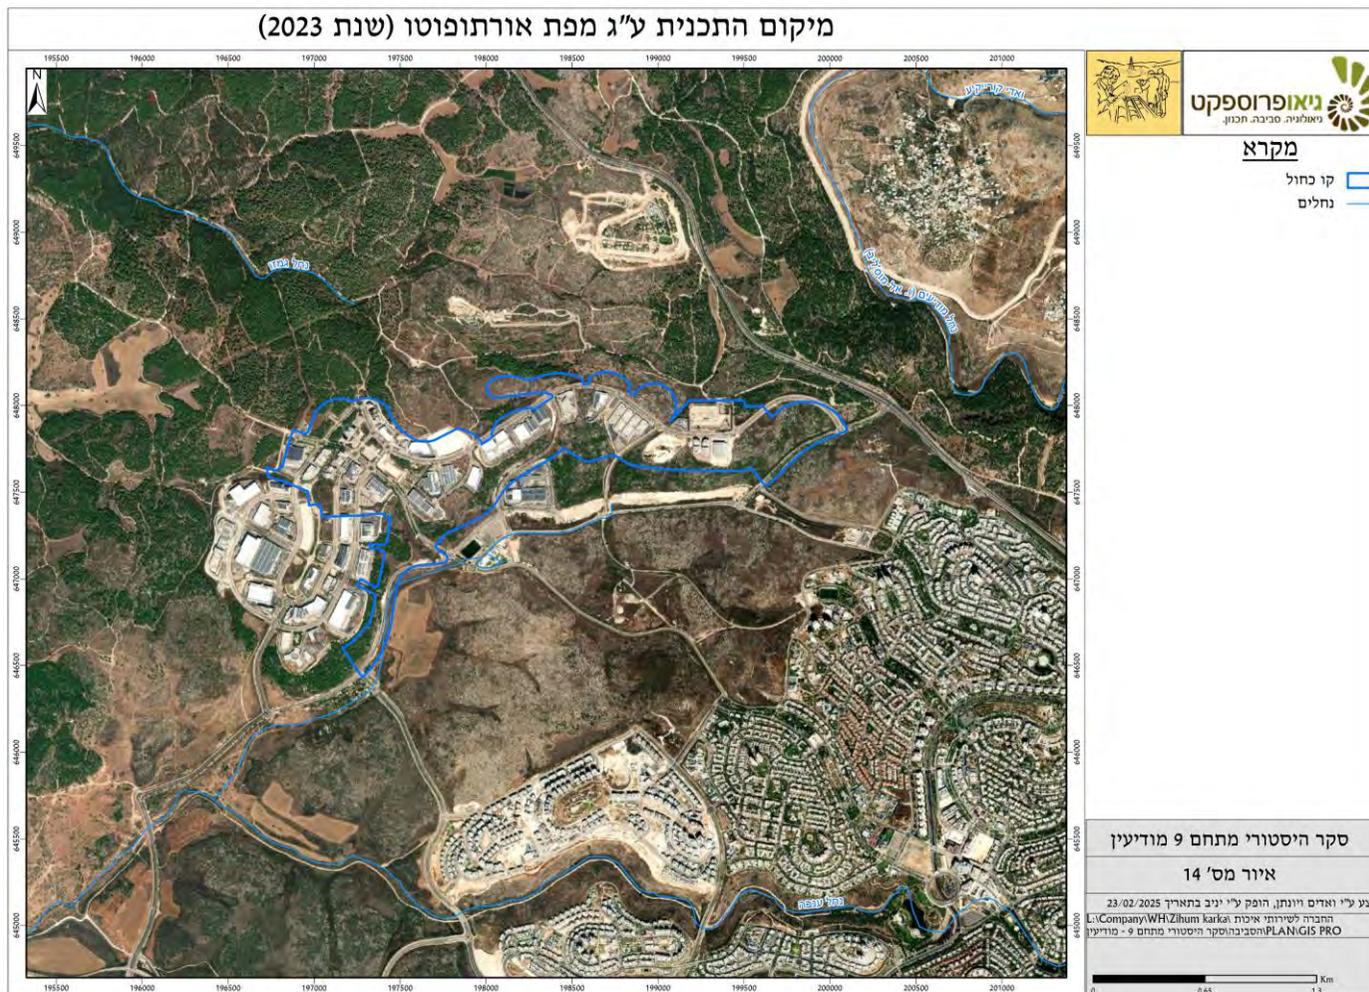
איור 14 : אורטופוטו משנת 2024.

בתצלום אוויר משנת 2023 (איור 14) ניתן לראות את המצב הנוכחי של השטח.
