# סקר תצלומי אוויר

תכנית מספר 607-0703421

דימונה מזרח - רובע רותם

מוגש ע"י: לודן טכנולוגיות סביבה בע"מ

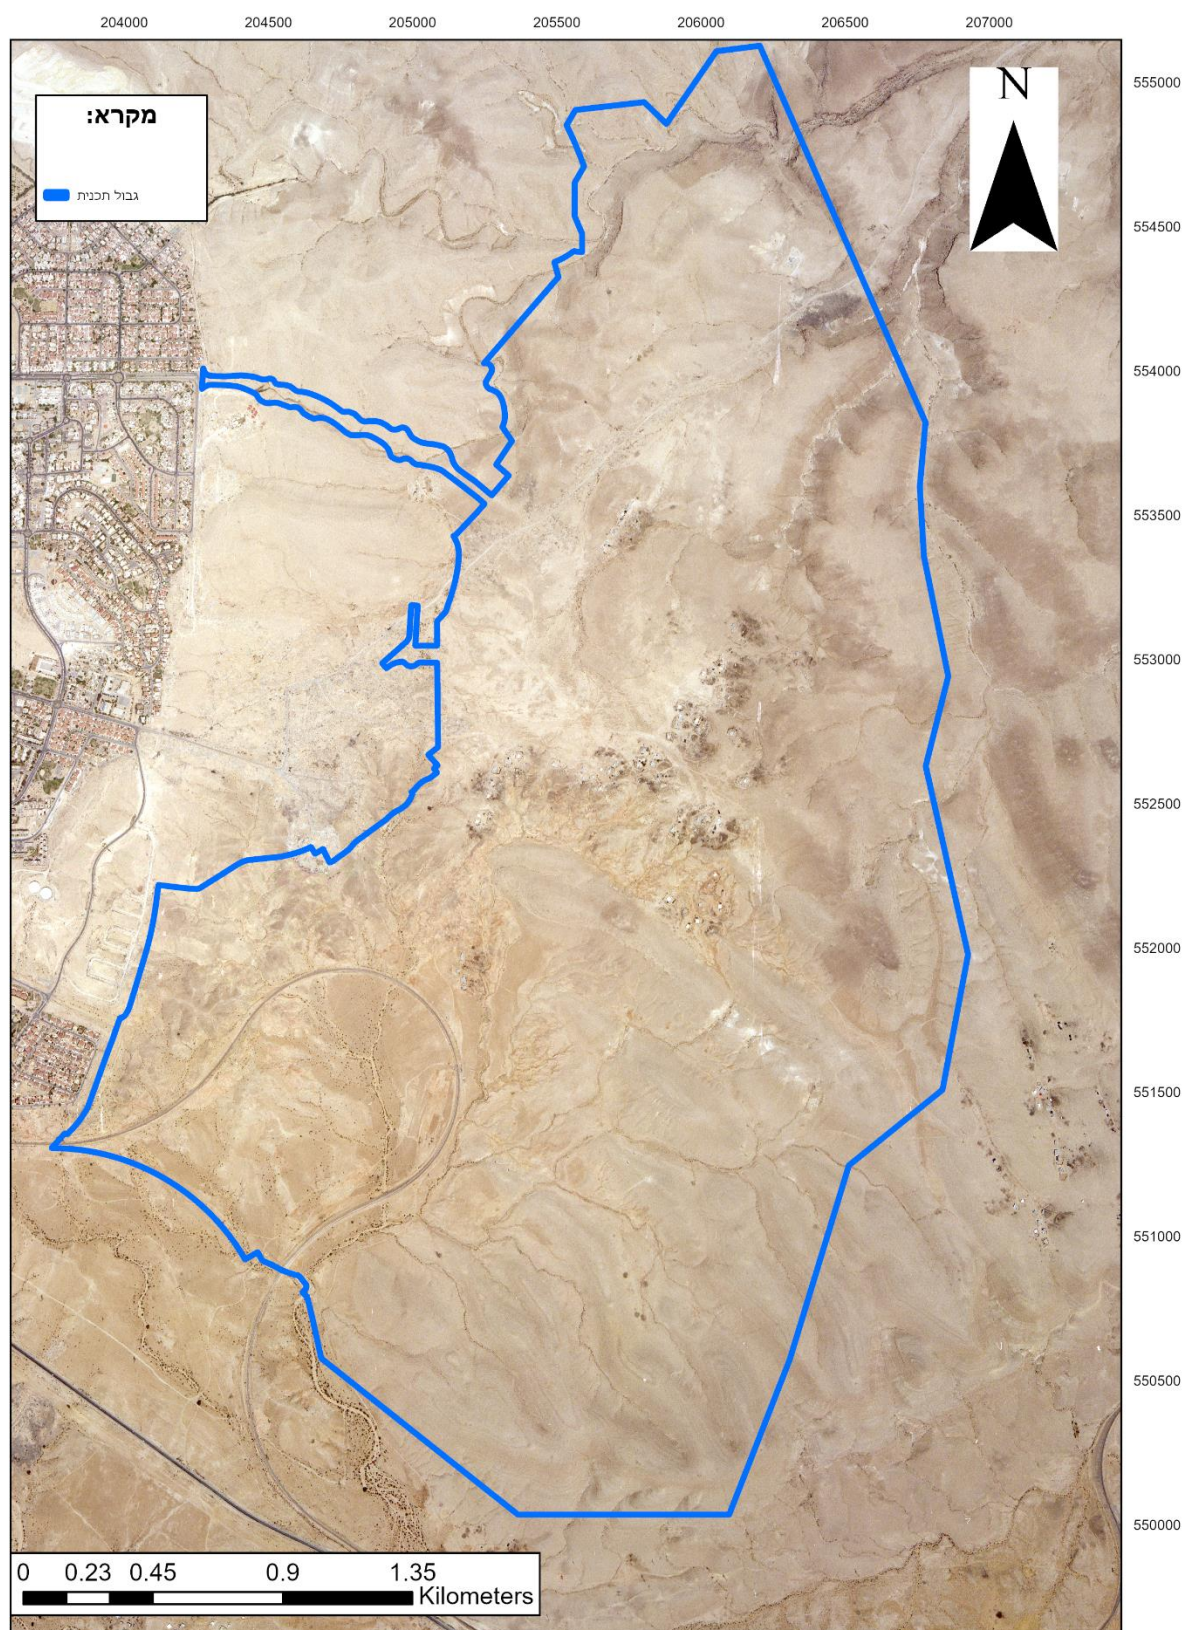
### תרשים 8: תצ"א משנת 2008

\* בשנה זו לא נצפו שינויים משמעותיים לעומת תצ"א קודם.

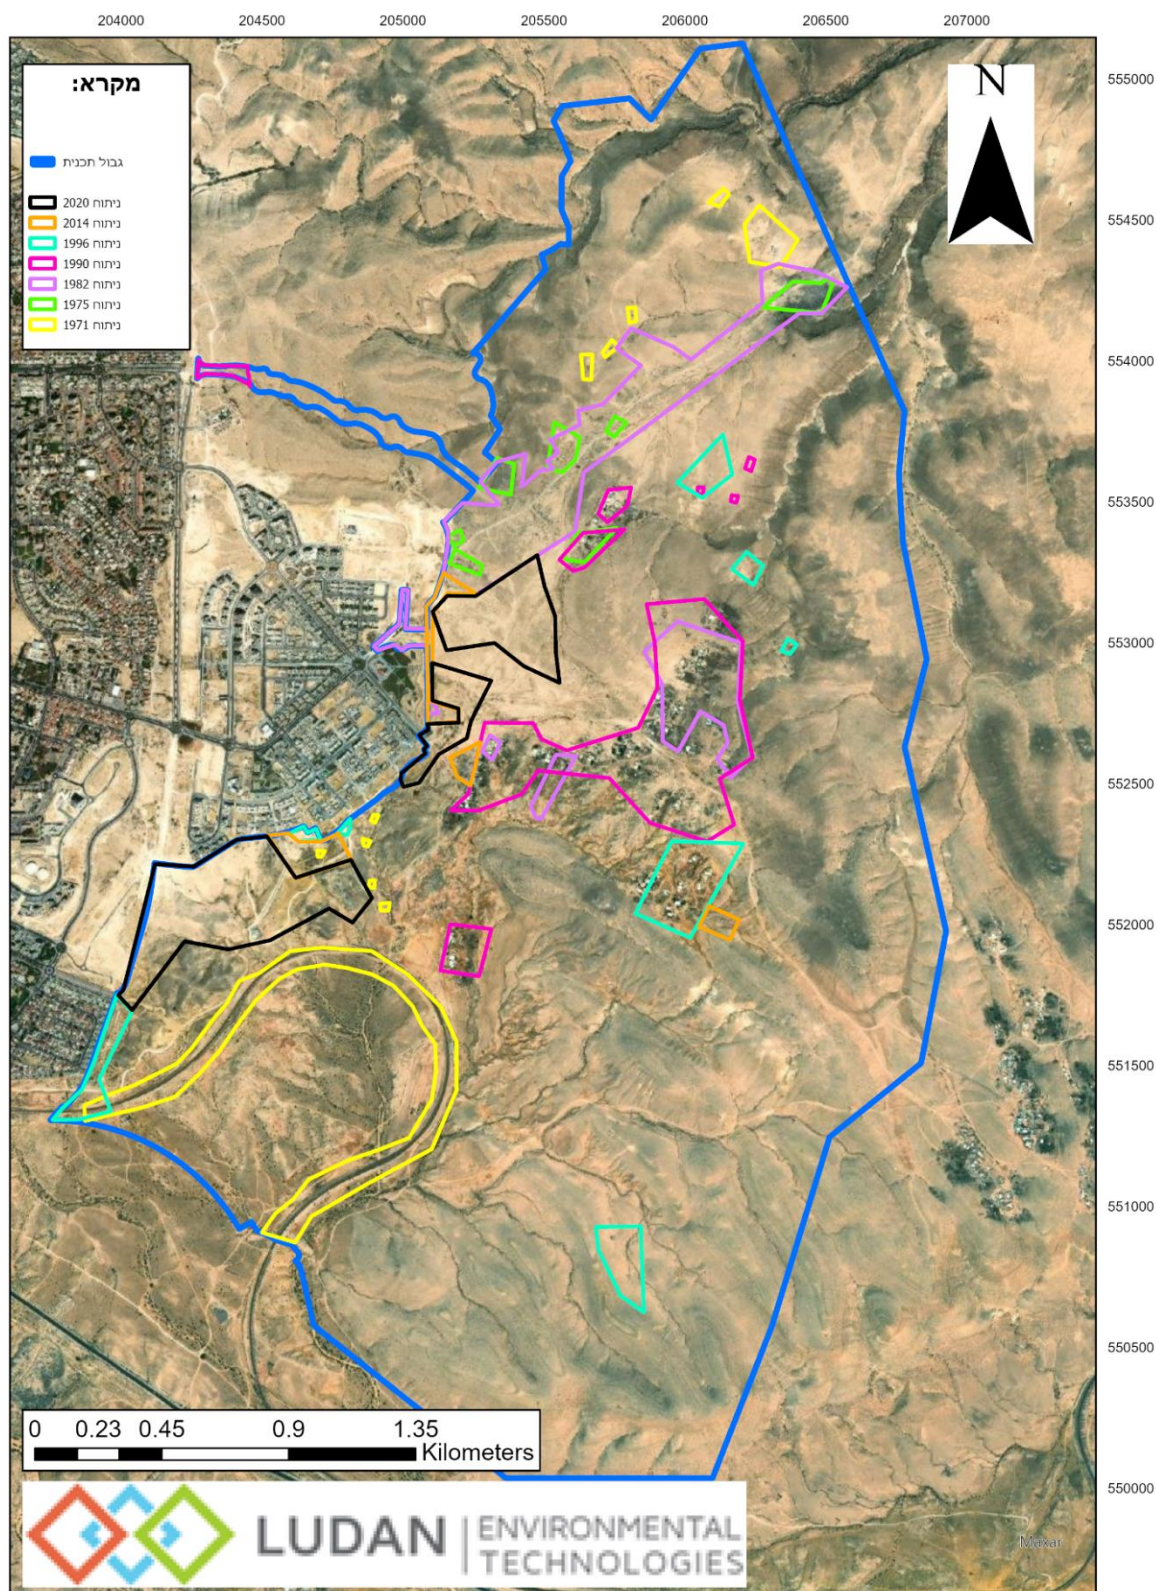
**תרשים 11: תצ"א משנת 2023 – כלל הפרות הקרקע**

| מס' תרשים | שנה | תיאור |
|---|---|---|
| 11 | 2023 | המשך זליגת ערימות פסולת בחלקו המערבי של שטח האתר (בצמוד לשכונות הפיתוח). המשך פיזור פסולת לאורך הצל"ש. |
