**שלב א : סקר היסטורי-Phase I**  
**גבעת תע"ש - מעלות תרשיחא**  
**תכנית 253-0394460**

**מאי 2019**

**יזם:** רשות מקרקעי ישראל  
**מזמין:** החברה לשירותי איכות הסביבה בע"מ  
**נערך:** שרון גינזברג, יוזמות למען הסביבה בע"מ,  
**בשיתוף עם ד"ר ענת פרץ, אוריה בארי ומור אחימאיר, חברת אלמנט הנדסת סביבה בע"מ**

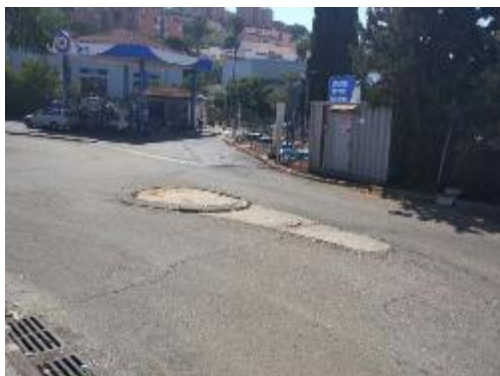
נ.צ. 226460/769199- מכמה שאלות ששאלתי את מנהל התחנה עולה כי התחנה הוקמה בשנת 95. התחנה הוקמה על שרידי תחנת דלק ששמשה את מפעל תע"ש מעלות. יש ניגוד בין זה למה שנמסר בעירייה, אבל לפי התמונות בשטח אכן נראה שמדובר בתחנה ישנה יחסית לפי מראה חוות המכלים אשר מכוסים בפתחי ברזל מוגבהים ולא כמו שנהוג כיום בשוחות בגובה הקרקע. בתחנה קיימות 2 מנפקות על אי תדלוק תחת הגג ועוד מנפקה לסולר אשר צמודה למיכל. בתחנה 4 מכלים תת קרקעיים וביניהם צובר הפריקה למיכלית. התחנה מרוצפת בבטון רק בחלק אשר נמצא תחת גג התחנה, ניתן לראות בתמונה שחלק משטח התחנה מכוסה אספלט עם מאצרות בטון בקצה. למרות שנראה שהושקעה מחשבה וכיסוי הבטון מכסה את החלק שבין מכונית מתדלקת והמנפקה בצד הצפוני, סביר להניח שחלק מהמכוניות המתדלקות לא נמצאות על משטח הבטון בזמן התדלוק וישנה שפיכת דלקים על האספלט.

**איור 31 - חוות המיכלים - 4 מיכלים עם מכסי ברזל בולטים, למיכל הסולר מחוברת מנפקה ישירות.**
