סקר תצלומי אוויר

תמ"ל 1071 – מתחם דרומי

מוגש ע"י: לודן טכנולוגיות סביבה בע"מ

ינואר 2021

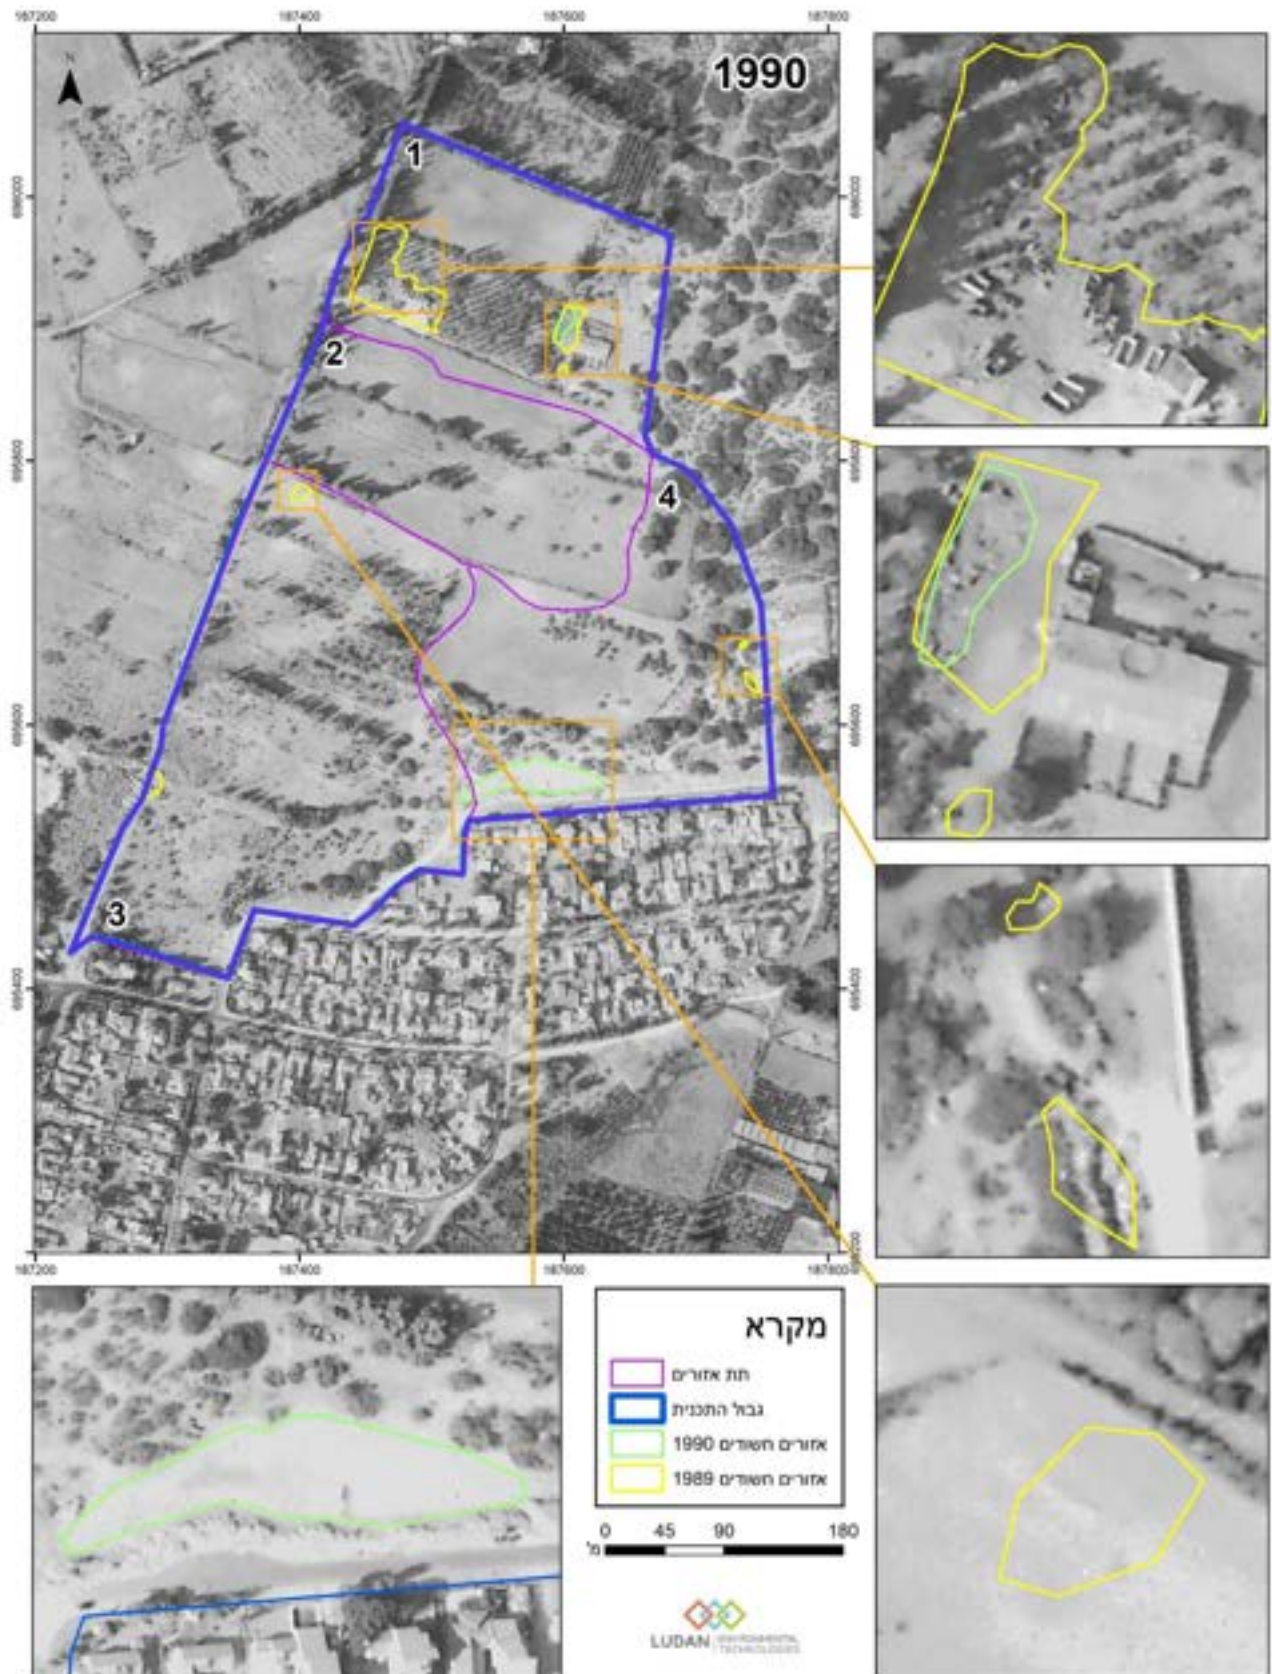
תרשים 8: תצ"א משנת 1990

1990	8	שטחי הפעילות דומים לאלה שנצפו בתצ"א 1989. איכות התצא נמוכה יותר אך ניתן עדיין לראות ששטח האחסון בחלק המערבי ללא שינוי ושהערימה בחלק המזרחי הצטמצמה משמעותית.	אין שינוי מתצ"א 1989.	אזור זה שכלל מטעים רבים אינו מעובד כלל. האזור המופר בצפון מערב השטח נראה ללא פעילות מיוחדת, ערימות הפסולת בגבול המערבי של השטח ללא שינוי.	מרבית השטח ללא שינוי לעומת תצ"א 1989. באזור הערימות בגבול המזרחי התפתחה צמחיה וקשה לומר האם הערימות במקומן או פונו. בגבול הדרומי לאורך הכביש המקיף את השכונה מדרום לשטח התכנית ישנו אזור שלם בו ניכרת פעילות כלשהיא. צמחיה שהיתה במקום בשנה קודמת נעלמה וכעת השטח נראה חולי לגמרי. עם זאת, לא נראה כי ישנה במקום חפירה של חול, ואם ישנה היא אינה משמעותית.
1991	9	האזורים הפעילים בשטח זה בדומה לתצ"א אות מהשנים 1989-1990. אין הבדל גדול עומת שנים קודמות למעט שני כתמים המצביעים ככל הנראה על ערימות פסולת/ציוד לא בשימוש בחלקו המזרחי של השטח.	אין שינוי מתצ"א 1990 למעט כתם בהיר המצביע על שינוי כלשהוא בפני השטח (מעיון בתצ"א אות מאוחרות יותר נראה כי לא מדובר בפסולת).	נראה שגודל השטח המופר שנצפה באזור בשנים קודמות נרחב יותר, ואף נוסף שטח נוסף, קטן יותר, מדרום. למעט זה לא נצפתה פעילות חריגה באזור זה.	אין שינוי מתצ"א 1990.

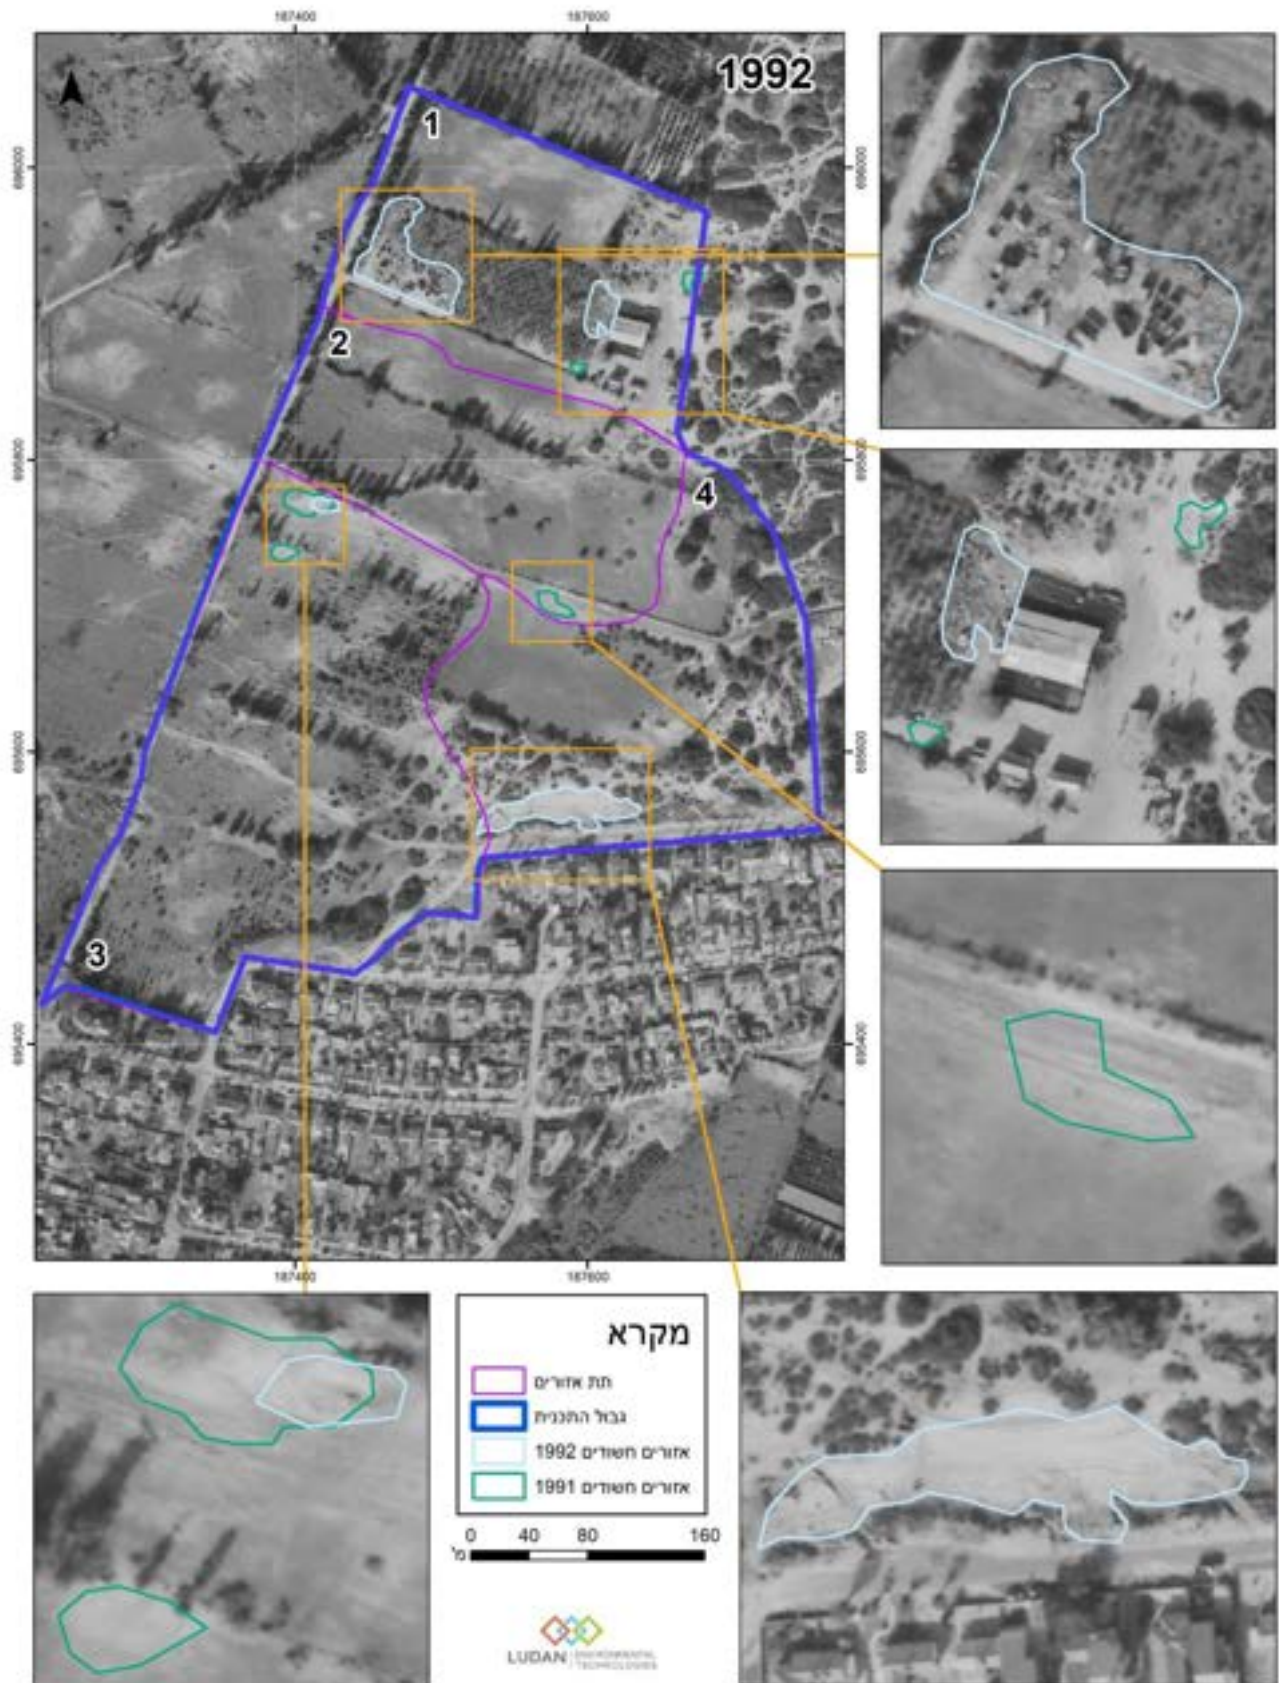
תרשים 10: תצ"א משנת 1992

1992	10	היקף הפעילות באזור זה דומה לזה שנצפה בתצ"א 1991. לא חל שינוי בגודל או באופי השימוש של השטח המערבי (אחסון מכולות פתוחות וערימות ציוד לא בשימוש ו/או פסולת). אזור האחסנה ממערב למבנה הגדול בחלקו המזרחי של השטח בהיקף דומה לשנים קודמות.	לא נצפתה פעילות יוצאת דופן באזור זה, הכתם הבהיר שנצפה בתצ"א 1991 אינו מופיע בתצ"א הנוכחי.	היקפי השטחים המופרים בצפון מערב השטח מצומצמים יותר מאלה שנצפו בתצ"א 1991. ערימת הפסולת בסמוך לכביש המערבי בהיקף דומה לזה שנצפה בשנים קודמות.	אין שינוי מתצ"א 1991, נראה כי השטח המקביל לכביש הדרומי מופר בעיקר בשל נסיעה של כלי רכב. למעט זה לא נצפתה באזור זה פעילות יוצאת דופן.
1993	11	שטח האחסון המערבי התרחב משמעותית לכיוון מזרח, לאזור בו נראה כי בוצעו עבודות עפר. העצים שנצפו בשנים קודמות אינם ונחשפה הקרקע. נראה כי בוצעה חפירה כלשהיא בשטח, קשה לומר אם לצורך יישור השטח או כחלק מהסדרת אזור נוסף. שטח האחסון המזרחי בדומה לשנים קודמות.	אין שינוי מתצ"א 1992, למעט מקטע קטן בקצה הדרום מזרחי אשר ניתן לשייך לפעילות באזור 4.	אין שינוי מתצ"א 1992, למעט מקטע קטן בקצה הצפון מזרחי אשר ניתן לשייך לפעילות באזור 4.	בשנת 1993 החלה פעילות חציבה/כרייה נרחבת ברוב שטח השדה המצוי באזור זה. ניכר כי ישנה פעילות נרחבת, הכוללת חפירה החושפת קרקע כהה יותר מהחולות המצויים בפני השטח או פיזור של קרקע ממקור אחר.

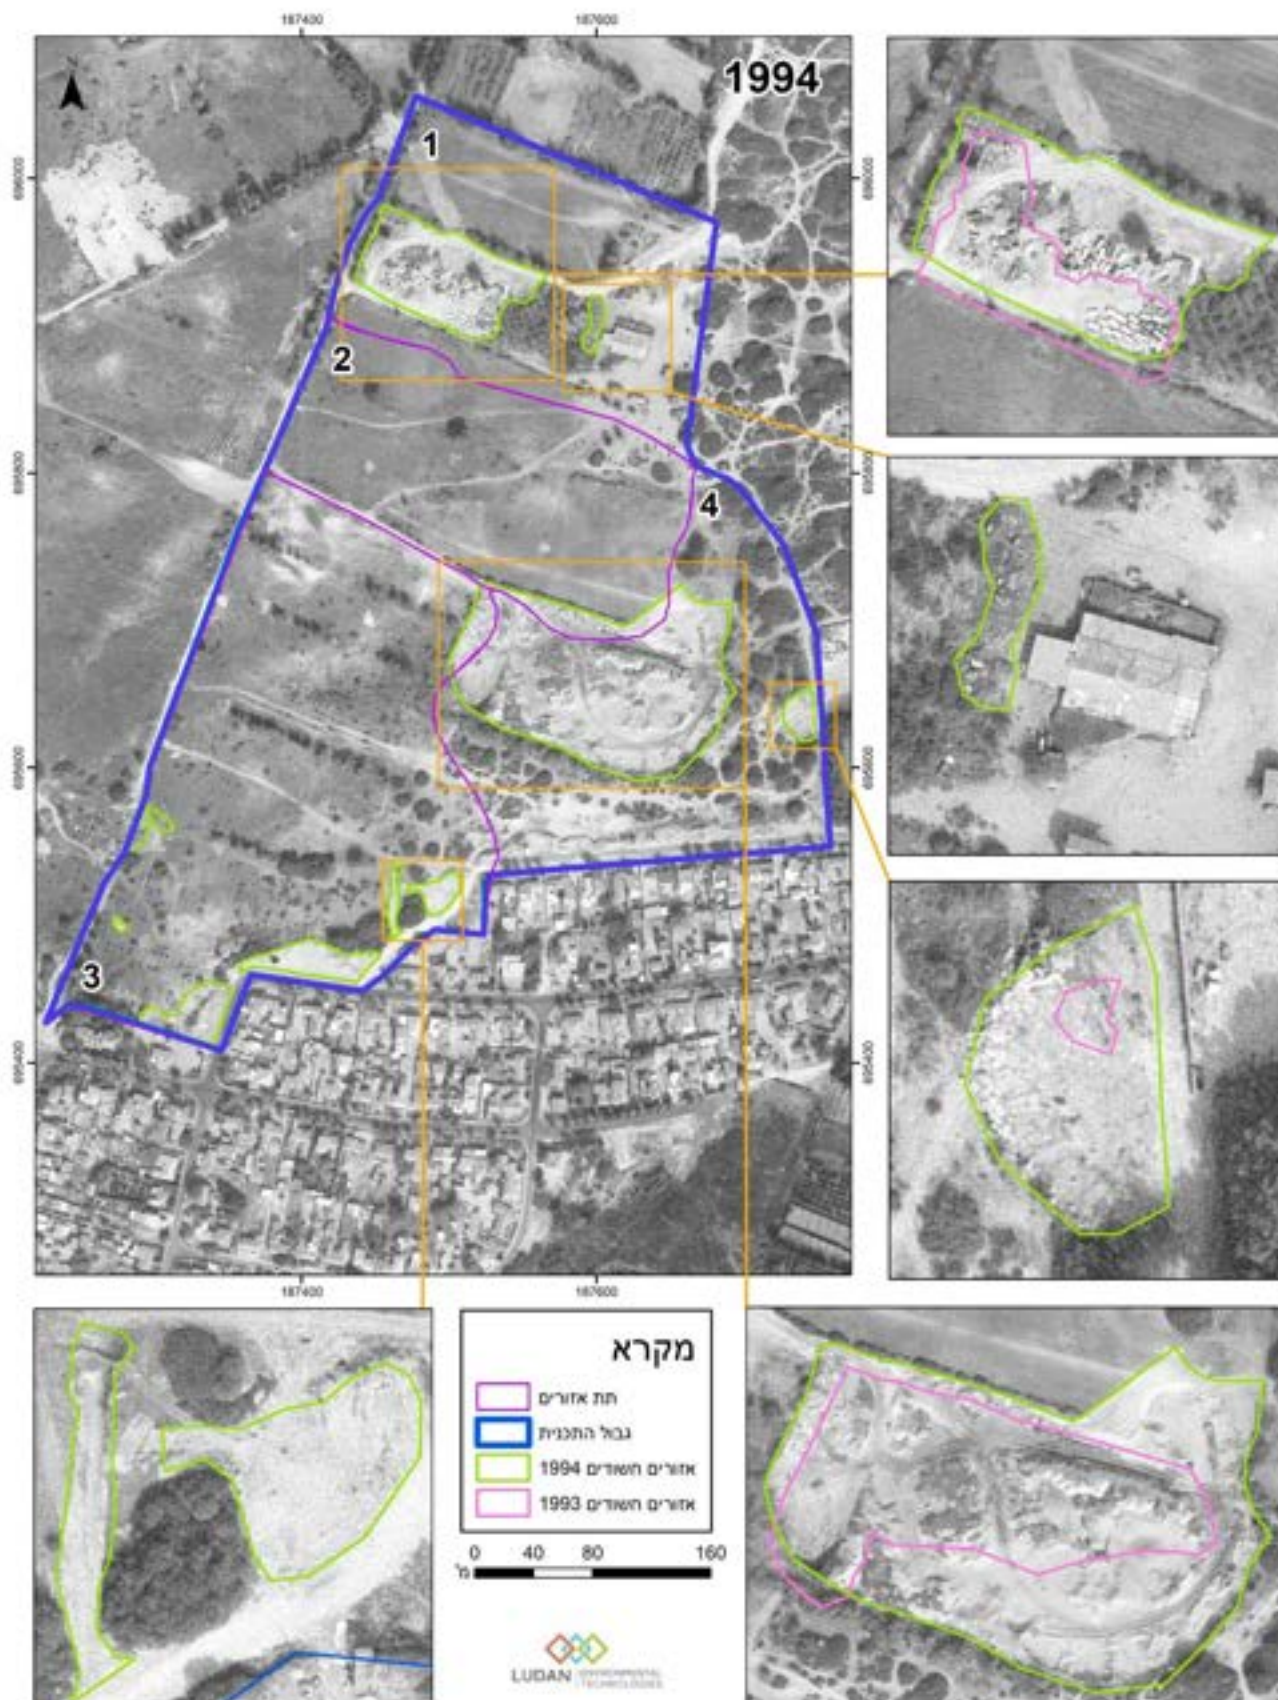
תרשים 12: תצ"א משנת 1994

אזור				תרישים	שנה
4	3	2	1		
<p>הפעילות באזור זה התרחבה משמעותית מאז תצ"א 1993, ושטח העבודה כמעט הוכפל בשנה שחלפה. ניתן לראות אזורים רבים שנחפרו עם דרכים המובילות למוקדי החפירה. בפינה הצפון מזרחית של השטח ישנה ערימה, סביר שמדובר בחומרי חפירה שנלקחו משאר השטח. בגבול המזרחי של השטח, סמוך לבית העלמין, נצפתה ערימה גדול בסמוך לדרך. ייתכן כי מדובר בערימה פירטית של עודפי עפר/פסולת בנין.</p>	<p>במרבית השטח אין שינוי ביחס לפעילות שנצפתה בשנת 1993. בגבול הדרום מזרחי של האזור ניכרים אזורים רבים שהופרעו בשנה שחלפה. נראה כי בשטחים המופרים ישנן חפירות נקודתיות ובעיקר הפרעה של השטח.</p>	<p>לא נצפה באזור זה שינוי משמעותי למעט פריצה של דרכים חדשות החוצות את השטח. בגבול הדרום מזרחי רצועת שטח אשר ניתן לשייך לפעילות באזור 4.</p>	<p>שטח האחסון המערבי של המכולות התרחב משמעותית וכולל כמחצית משטח השדה המקורי שהיה במקום. ניכר כי בוצעו עבודות ליישור השטח, כעת מאוחסן באזור זה מספר גדול משמעותית של מכולות. מלבד המכולות הפתוחות ישנן בתוך השטח מספר ערימות, נראה כי מדובר בציוד ו/או פסולת בניין. לא נצפה שינוי משמעותי בשטח המזרחי.</p>	12	1994

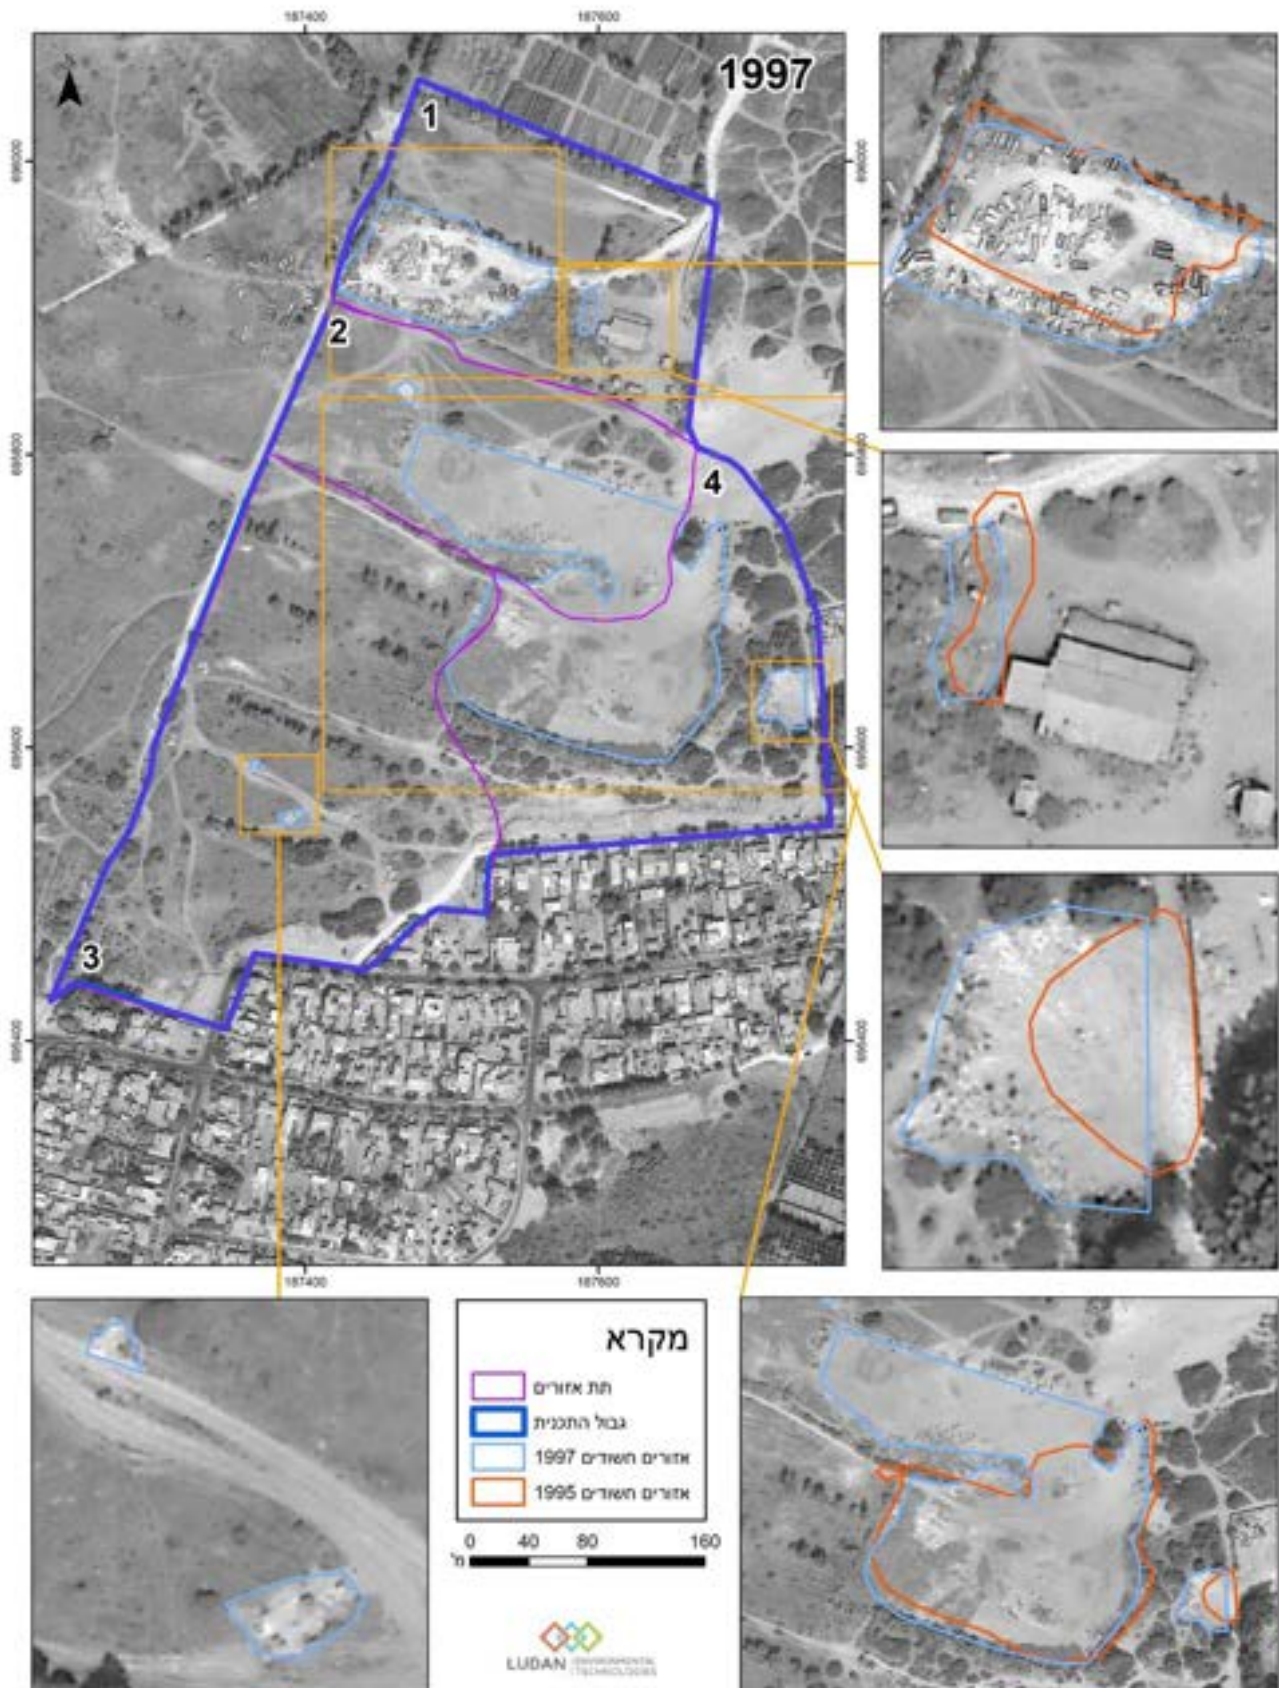
תרשים 14: תצ"א משנת 1997

<p>היקף פעילות הכרייה באזור גדל וכולל שטח גדול יותר מזה שנצפה ב-1994. בחלק הצפוני, בו בשנת 1994 היתה ערימה של חומרי חפירה, ישנה חפירה הפולשת לשטח גדול יותר מאזור 2. בשטחים הדרומיים והמזרחיים לא ניכרת פעילות נוספת על זו שנצפתה באזור בשנים קודמות.</p>	<p>בדומה לתצ"א 1994, במרבית השטח אין שינוי גדול ביחס לשנה הקודמת. השטחים המופרים/חפורים שנצפו בגבול המזרחי של אזור זה הצטמצמו מעט, אך עדיין ניתן להבחין בחפירות חדשות, קטנות יחסית לעומת אלה שנצפו באזור בשנה הקודמת.</p>	<p>בדומה לתצ"א 1994, מרבית השטח כולל שדה לא מעובד. ברצועה הדרום מזרחית של השטח ישנה חפירה המהווה חלק מהפעילות באזור 4. שטח החפירה גדול יותר מזה שנצפה בשנה הקודמת. לאורך הדרך העוברת בגבול הדרומי ערימות, ככל הנראה של החומר שנחפר באזור.</p>	<p>ללא שינוי משמעותי מתצ"א 1994, למעט אחסון של מספר גדול יותר של מכולות וציוד בשטח האחסון המערבי.</p>	13	1995
<p>שטחי הכרייה שנצפו באזור בשנים שקדמו לתצ"א נרחבים יותר, אך נראה שאינם פעילים במועד הצילום. בחלק גדול מהמקומות ניתן להבחין בכיסוי של צמחיה ובתוואי זרימה על פני השטח. בחלק המערבי של השטח ישנם סימנים של חפירה "טרייה" יחסית. בנוסף נראה כי ערימת עודפי העפר/פסולת בניין הסמוכה לבית העלמין התרחבה ותופסת שטח גדול יותר מזה שנצפה ב-1995.</p>	<p>נראה כי האזורים הפעילים שנצפו בשנת 1995 אינם פעילים עוד, סימני החפירות פחות בולטים ונראה כי צמחיה כיסתה חלק מהמקומות. במרכז השטח שתי חפירות קטנות חדשות יחסית.</p>	<p>נראה כי פעילות החציבה/כרייה שהתרחשה בשולי אזור זה בשנת 1995 התרחבה משמעותית לתוך האזור עד לשנת 1997 ופסקה מעט לפני מועד התצלום. כמחצית מאזור זה נראה מופר, קשה להסיק מהתצלום האם בוצעה באזור זה חפירה נרחבת כפי שבוצעה באזור 4. במועד התצלום לא ניכרת פעילות בשטחים המופרים. הפרעה נקודתית בפני השטח, שניתן לזהות כחפירה מקומית, זוהתה במרכז השטח.</p>	<p>שטח האחסון במערב אזור זה צמח משמעותית לעומת תצ"א 1995, מספר המכולות גדל משמעותית וניתן למצוא מכולות נוספות לצידי הדרך המובילה למתחם ובשטחים שמחוץ לשטח התכנית.</p>	14	1997

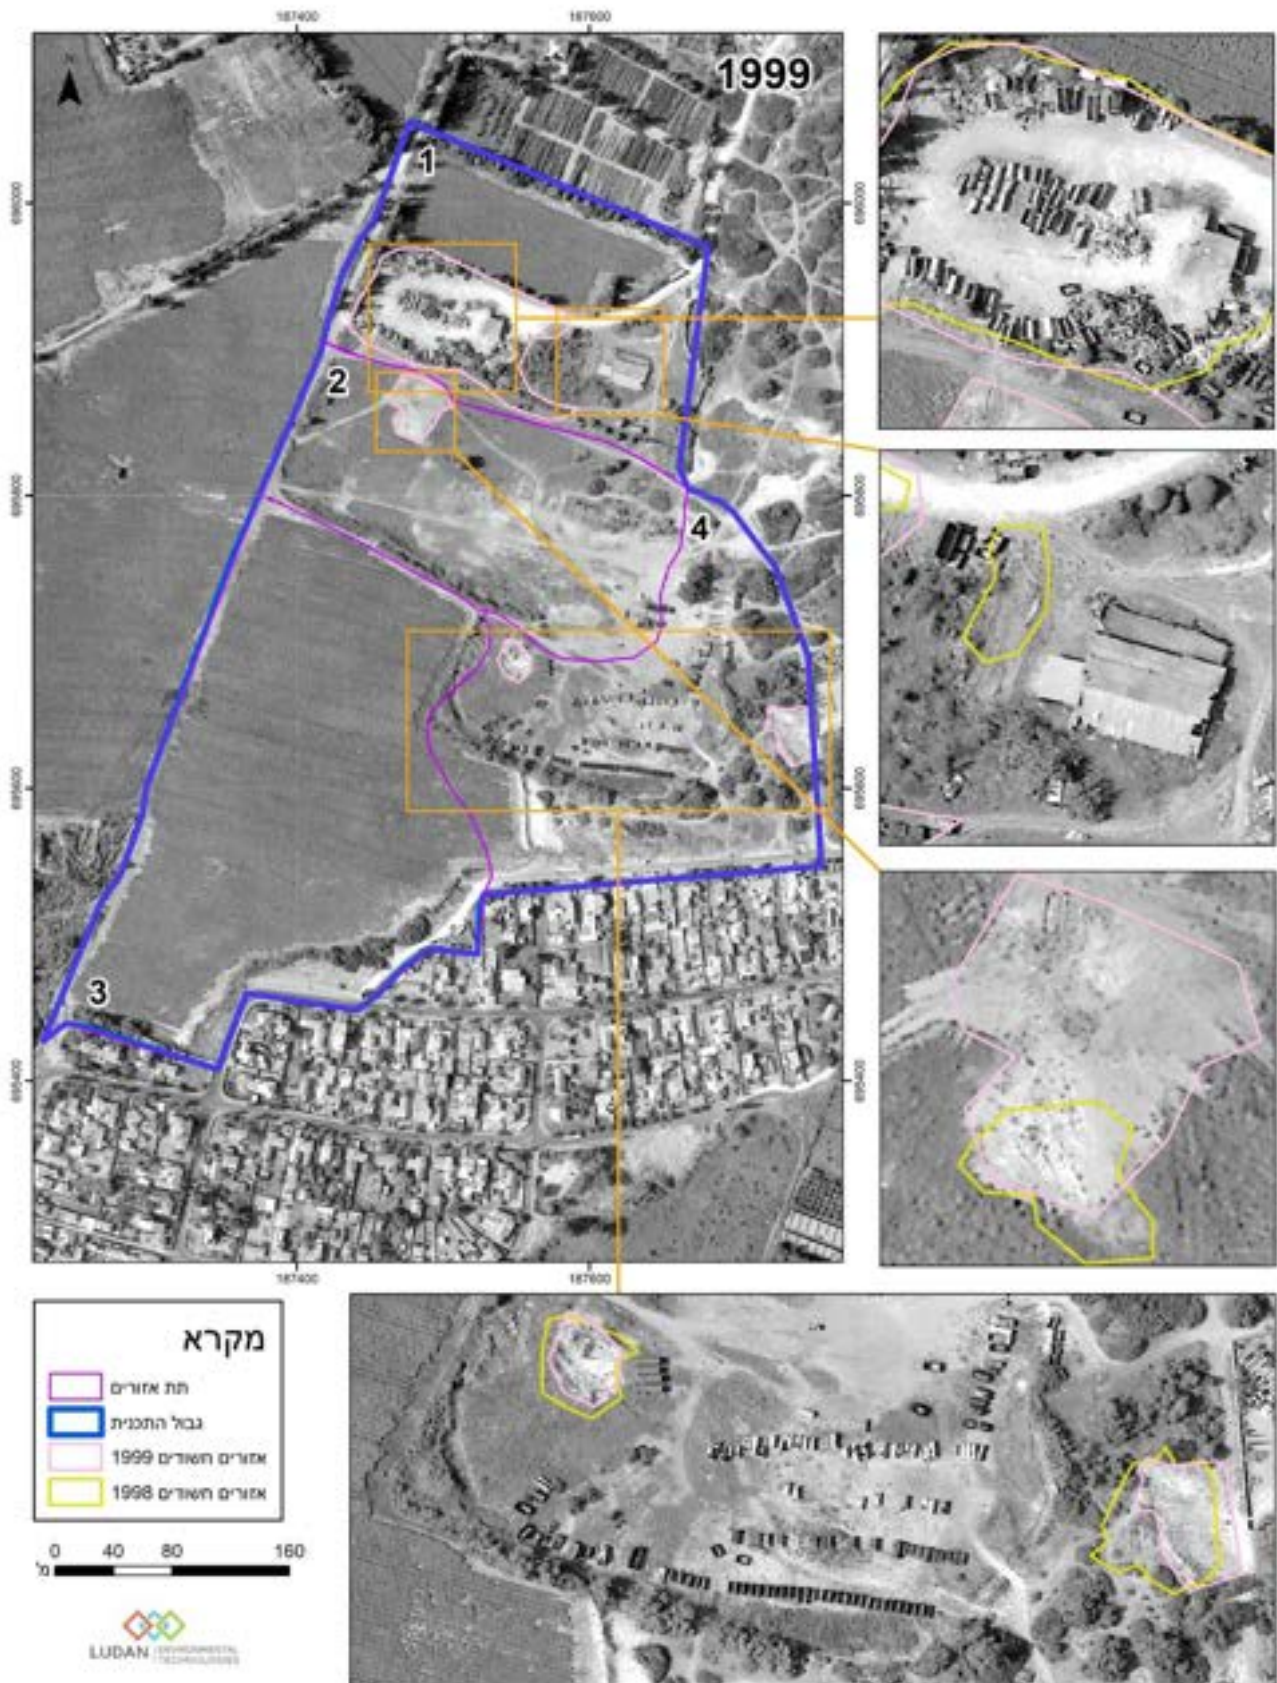
תרשים 16: תצ"א משנת 1999

<p>עדיין ניתן להבחין בברור בתוואי החפירה שבוצעה בכל השטח בשנים קודמות, אם כי לא נראה שיש פעילות בשטח למעט חפירה בחלק המערבי של האזור שנצפתה גם בשנה הקודמת (קשה לומר בברור האם פעילה או לא). נראה כי בשנה זו החל גם באזור זה אחסון של מכולות פתוחות של משאיות במספר מקבצים, אין עדויות לערימות פסולת ו/או ממצאים חריגים בשטח מלבד זה. ערימת הפסולת בסמוך לבית העלמין ללא שינוי לעומת תצ"א 1997.</p>	<p>אין שינוי מתצ"א 1997, שתי החפירות הקטנות במרכז השטח נראות לא פעילות.</p>	<p>השטח העיקרי של אזור זה הופר במסגרת הפעילות באזור בשנים 1995-1997, מסימני הנסיעה בשטח נראה כי אין פעילות חדשה באזור. חפירה מקומית שזוהתה במרכז השטח בשנה הקודמת גדלה מעט בשטחה לעומת תצ"א 1997.</p>	<p>אין שינוי מתצ"א 1997.</p>	15	1989
<p>בפעם הראשונה מזה עשורים עובד כל השטח וכעת ישנם גידולים במרביתו. בשוליים הדרום מזרחיים בהם נצפתה מעת לעת פעילות חפירה מקומית לא ניתן להבחין בפעילות יוצאת דופן. ערימות הפסולת לאורך הדרך ממערב לשדה פוזרו או הועברו למקום אחר.</p>	<p>בפעם הראשונה מזה עשורים עובד כל השטח וכעת ישנם גידולים במרביתו. בשוליים הדרום מזרחיים בהם נצפתה מעת לעת פעילות חפירה מקומית לא ניתן להבחין בפעילות יוצאת דופן. ערימות הפסולת לאורך הדרך ממערב לשדה פוזרו או הועברו למקום אחר.</p>	<p>החפירה המקומית שנצפתה באזור הצפון מערבי של השטח גדלה משמעותית לעומת תצ"א 1998, אם כי לא נראה כי מדובר בחפירה עמוקה מאוד. בשאר השטח לא נצפתה פעילות מיוחדת למעט התרחבות שטחי אחסון המכולות של אזור 4 לתוך שטח זה.</p>	<p>אין שינוי משמעותי מתצ"א 1998, למעט התרחבות השטחים בהם מאוחסנות המכולות. בשטח העיקרי, בין המכולות, ניתן להבחין בערימות (פסולת או ציוד לא בשימוש או גרוטאות וכו). נראה כי שטח האחסון ממערב למבנה הגדול המצוי במזרח השטח פונה ברובו, ומרבית השטח נראה נקי מציוד/פסולת. בחלק הצפוני של אזור זה, בו לא נצפתה כל פעילות עד לשלב זה, עובד השדה בפעם הראשונה אז שנות ה-70.</p>	16	1999

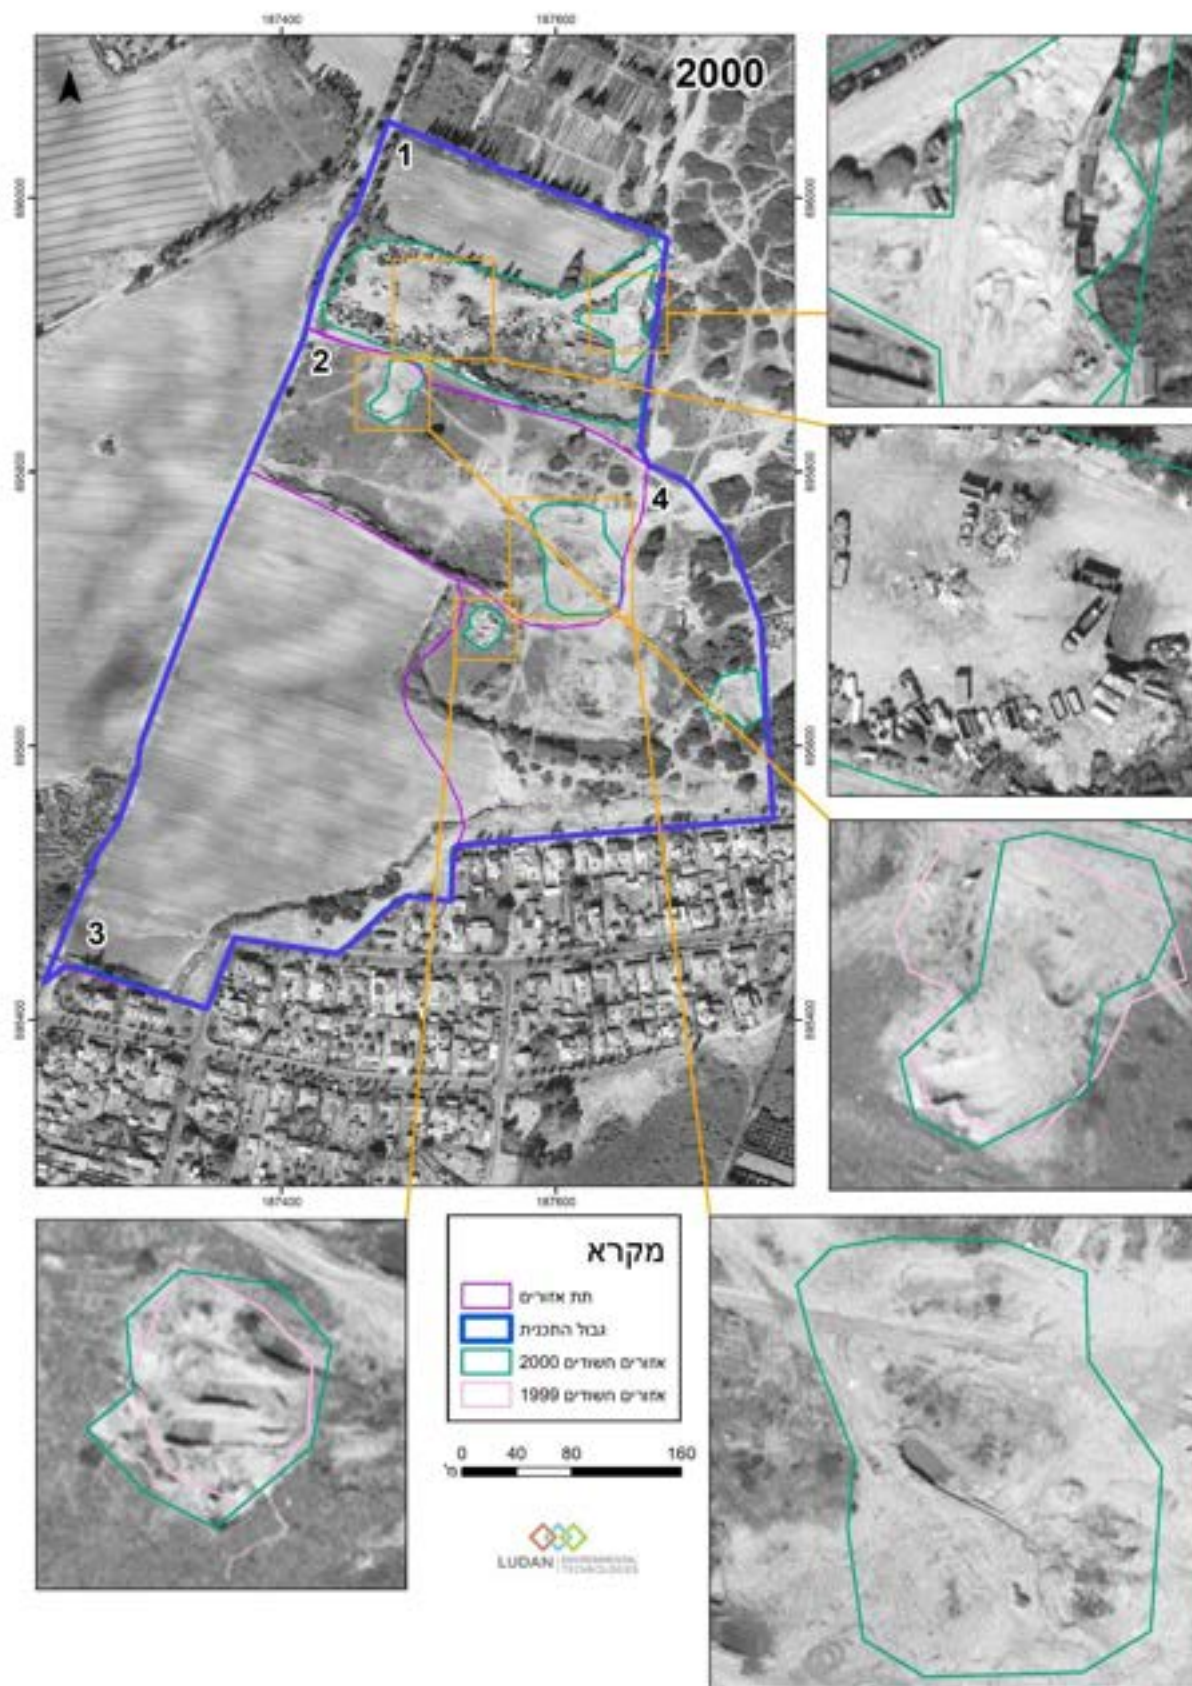
תרשים 17: תצ"א משנת 2000

<p>מרבית המכולות פונו מאזור זה מאז תצ"א 1999, למעט מספר מכולות בודדות בגבול הצפון מזרחי. בחלק המערבי של האזור ישנם סימני חפירה חדשים והעמקה של מספר בורות. הערימה בסמוך לבית העלמין התרחבה לכיוון מערב.</p>	<p>ללא שינוי מתצ"א 1999.</p>	<p>נראה כי פעולות החפירה בחלק המערבי של אזור זה התחדשו מאז תצ"א 1999, היקף החפירות לא גדול מאוד ביחס למה שנשה בעבר אך ניכר שהן מהתקופה האחרונה. בחלק המזרחי של השטח ניתן להבחין גם כן בהתחדשות של עבודות חפירה, עם בור אחד עמוק במיוחד במרכז השטח הנחפר.</p>	<p>שטחי הפעילות באזור זה התרחבו וכוללים כעת למעלה ממחצית השטח. המכולות מאוחסנות לאורך כל היקף השטח, ומספרן כמעט הכפיל את עצמו מאז לעומת תצ"א 1999. בחלק המזרחי ניכרת פעילו בפני השטח, ניכרים סימני חפירה מקומיים. בחלקו הצפוני של השטח ישנו שדה מעובד, ללא פעילות יוצאת דופן.</p>	17	2000

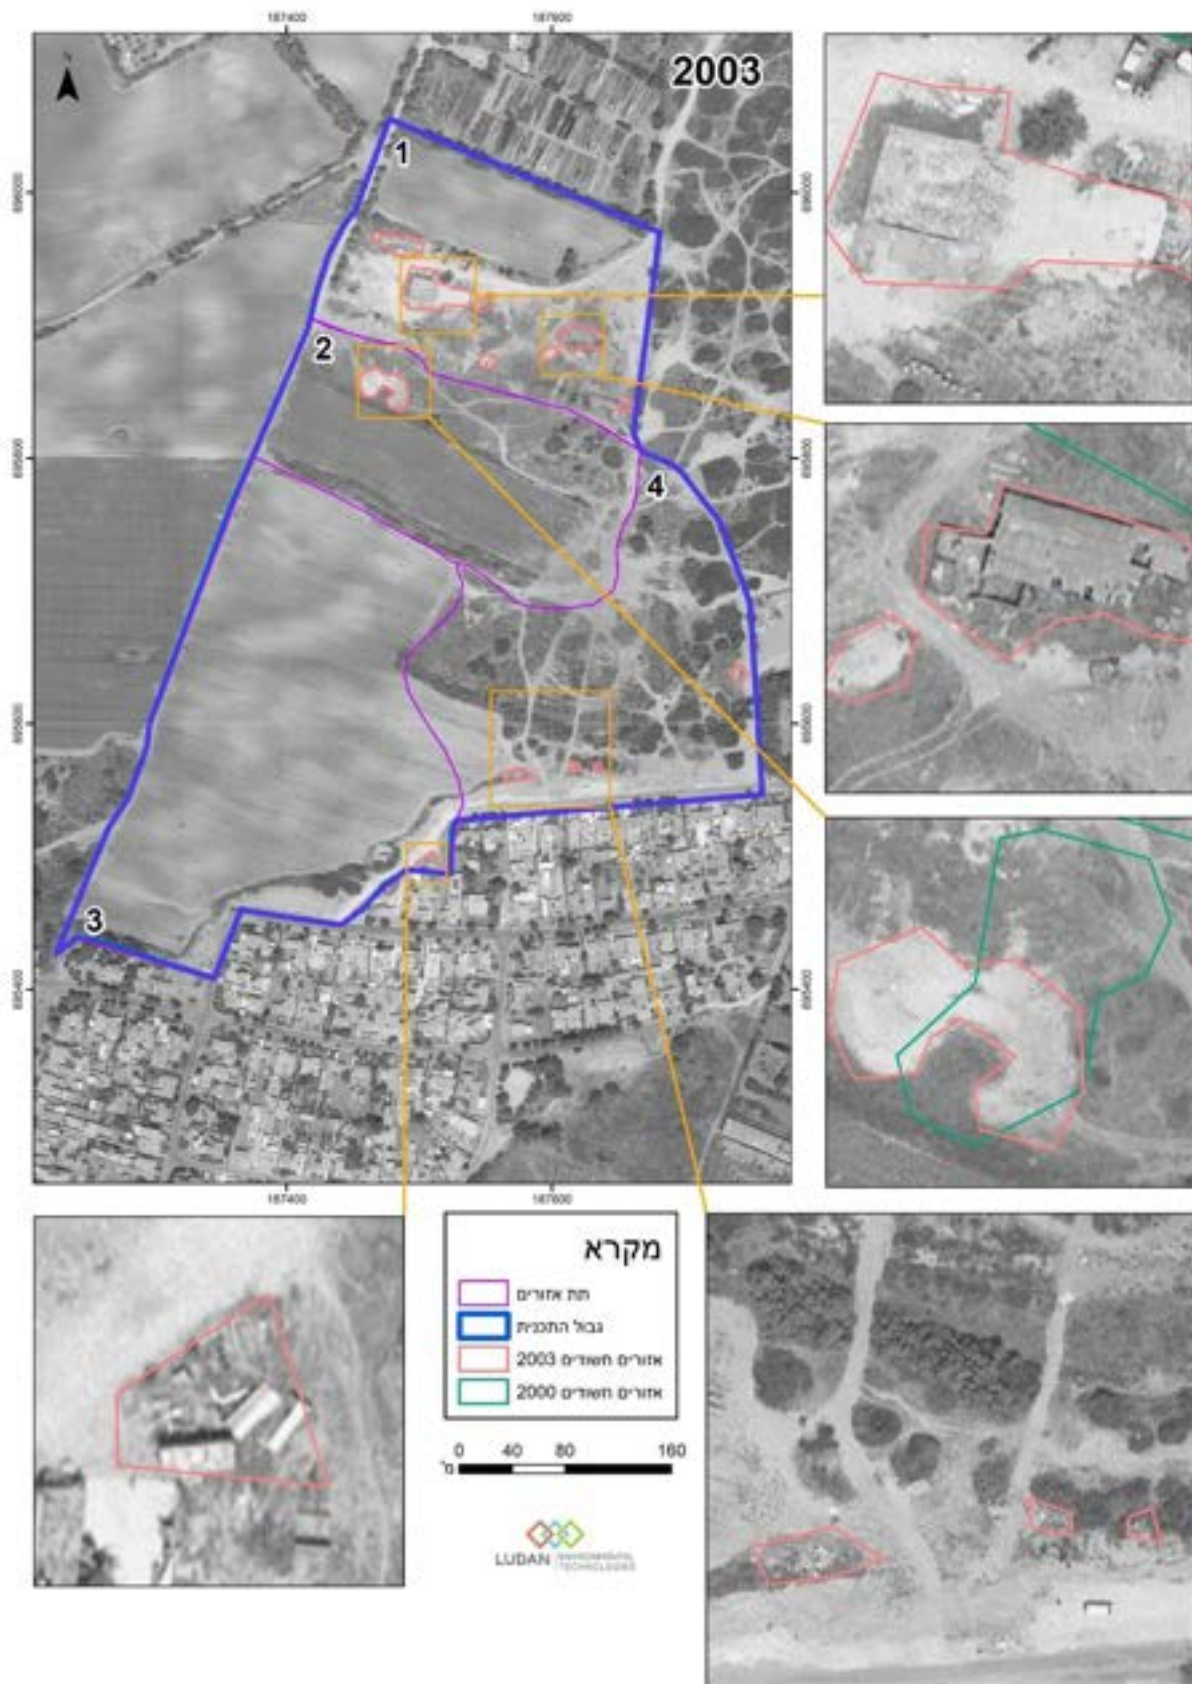
תרשים 18: תצ"א משנת 2003

אזור				תרשים	שנה
4	3	2	1		
במרבית השטח לא נצפתה פעילות יוצאת דופן, ניתן לראות שצמחייה מכסה את רוב השטח. בחלקו הצפון מזרחי מספר מכולות שהושארו ככל הנראה מהפעילות ההיסטורית, בחלקו הדרומי נראה שיש מספר ערימות פסולת (במקביל לכביש וסמוך לבית העלמין). קשה לומר האם חדשות או שאריות של פעילות קודמת שנחשפו.	ללא שינוי מתצ"א 2000. בפינה הדרום מזרחית, מעבר לכביש המקיף את השכונה, נראה שיש פעילות כלשהיא הכוללת מבנים יבילים או מכולות או אחסון.	בכל השטח הדרומי של אזור זה, כולל חלק מהשטח שנחפר ככל הנראה בשנים קודמות, ישנו שדה מעובד. החפירה מצפון מערב הצטמצמה מעט ושינתה צורה, אך נראה שעדיין פעילה או היתה פעילה זמן לא ארוך לפני הצילום הנוכחי.	הפעילות ברוב השטח הופסקה בין השנים 2000-2003, במועד הצילום השטח פונה ממרבית הציוד והערימות שנצפו בתצ"א 2000. פזורות בשטח ניתן לראות ערימות קטנות (ככל הנראה עודפי עפר או פסולת בניין) או חפירות קטנות מקומיות. במרכז השטח ישנו אזור אחסון תחום בקירות, בתוכו פסולת או קרקע או שאריות מפעילות קודמת במקום. בחלק המזרחי המבנים נראים נטושים ללא פעילות, סביב המבנה הגדול הריסות או שאריות מפעילות קודמת. השדה בחלק הצפוני ללא שינוי.	18	2003

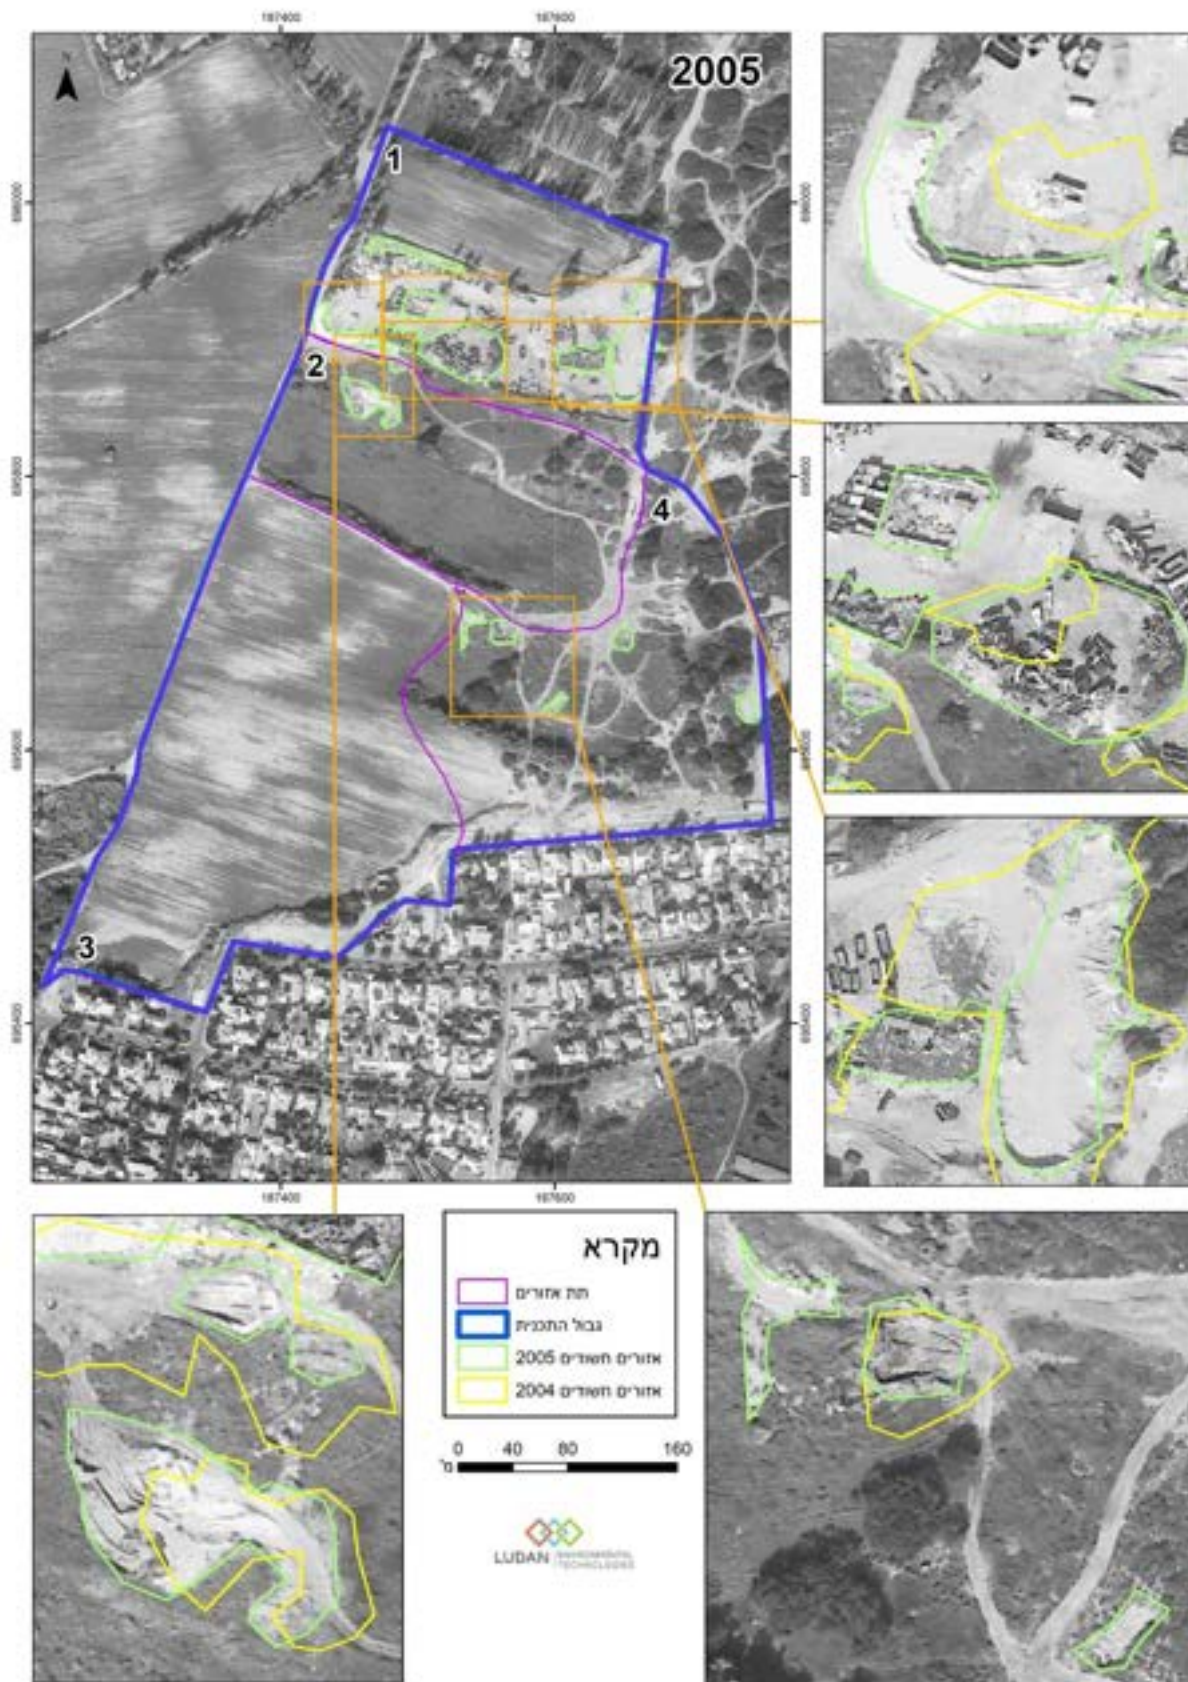
תרשים 20: תצ"א משנת 2005

ללא שינוי מהותי מתצ"א 2003. במרבית השטח כיסוי צמחייה המצביע על העדר פעילות. באזור החפירה ההיסטורית בחלק הצפון מערבי של השטח נראה שישנה פעילות חדשה, את האזור בתצ"א 2003 איננה. הערימה הסמוכה לבית העלמין שוב ברורה בתצ"א הנוכחי, זאת לאחר שב-2003 היא כוסתה בצמחייה. ייתכן שנוספה פסולת לערימה או שהיתה פעילות שחשפה אותה מחדש.	ללא שינוי מתצ"א 2003. לא נצפתה פעילות יוצאת דופן.	מרבית השטח ללא שינוי מתצ"א 2003. בחלק הצפון מערבי של השטח התחדשו פעולות החפירה וגודל השטחים המופרים גדל משמעותית מאז 2003.	בשנה שחלפה מאז תצ"א 2003 החלו בחלק גדול מהשטח עבודות בהיקף נרחב. בכל החלק המזרחי פני השטח מופרים עם סימנים של חפירות (ככל הנראה רדודות יחסית). המבנה המצוי באזור זה הרוס כמעט לגמרי ובסביבתו הקרובה פסולת או חלקים מהריסות המבנה. בחלק המערבי שוב ניתן להבחין במכולות פזורות בשטח ובמספר ערימות של עודפי עפר ופסולת. השדה החקלאי מצפון ללא שינוי.	19	2004
באזור זה לא נצפתה פעילות יוצאת דופן לעומת שנים קודמות, למעט מספר חפירות קטנות במרכז ומערב השטח. במרכז השטח ניתן לראות בנוסף גם ערימת פסולת חדשה, שלא נצפתה במקום בתצ"א 2004.	ללא שינוי מתצ"א 2004, בגבול הדרום מזרחי של השטח ניתן לראות עבודות בסמוך לכביש - קשה לומר האם מדובר בהסדרה של פני השטח או בחפירה של חול.	שטח החפירה בחלק הצפון מערבי של השטח שוב גדל לעומת השנה הקודמת, ניתן להבחין בחפירה אחת נוספת בגבול שבין אזור 1 ל-2. בחלק המזרחי של אזור זה לא נצפתה פעילות יוצאת דופן.	בשנת 2005 היקף הפעילות בשטח הדרומי של אזור 1 שוב עולה. ניתן להבחין במספר גדול יותר של מכולות מאשר בתצ"א 2004, בין שטחי האחסון ערימות שנראות כמו ציוד לא בשימוש או פסולת בניין/יבשה כלשהיא. בגבול הדרום מערבי ניתן להבחין בסימני חפירות נקודתיות ובערימת קרקע/עודפי עפר גדולה שלא היתה במקום בתצ"א 2004. בחלק המזרחי שטח גדול משמש לאחסון מכולות, אך ניתן להבחין בסימני חפירה גדולה, בעיקר בקרבת הגבול המזרחי של האזור. השדה החקלאי מצפון ללא שינוי.	20	2005

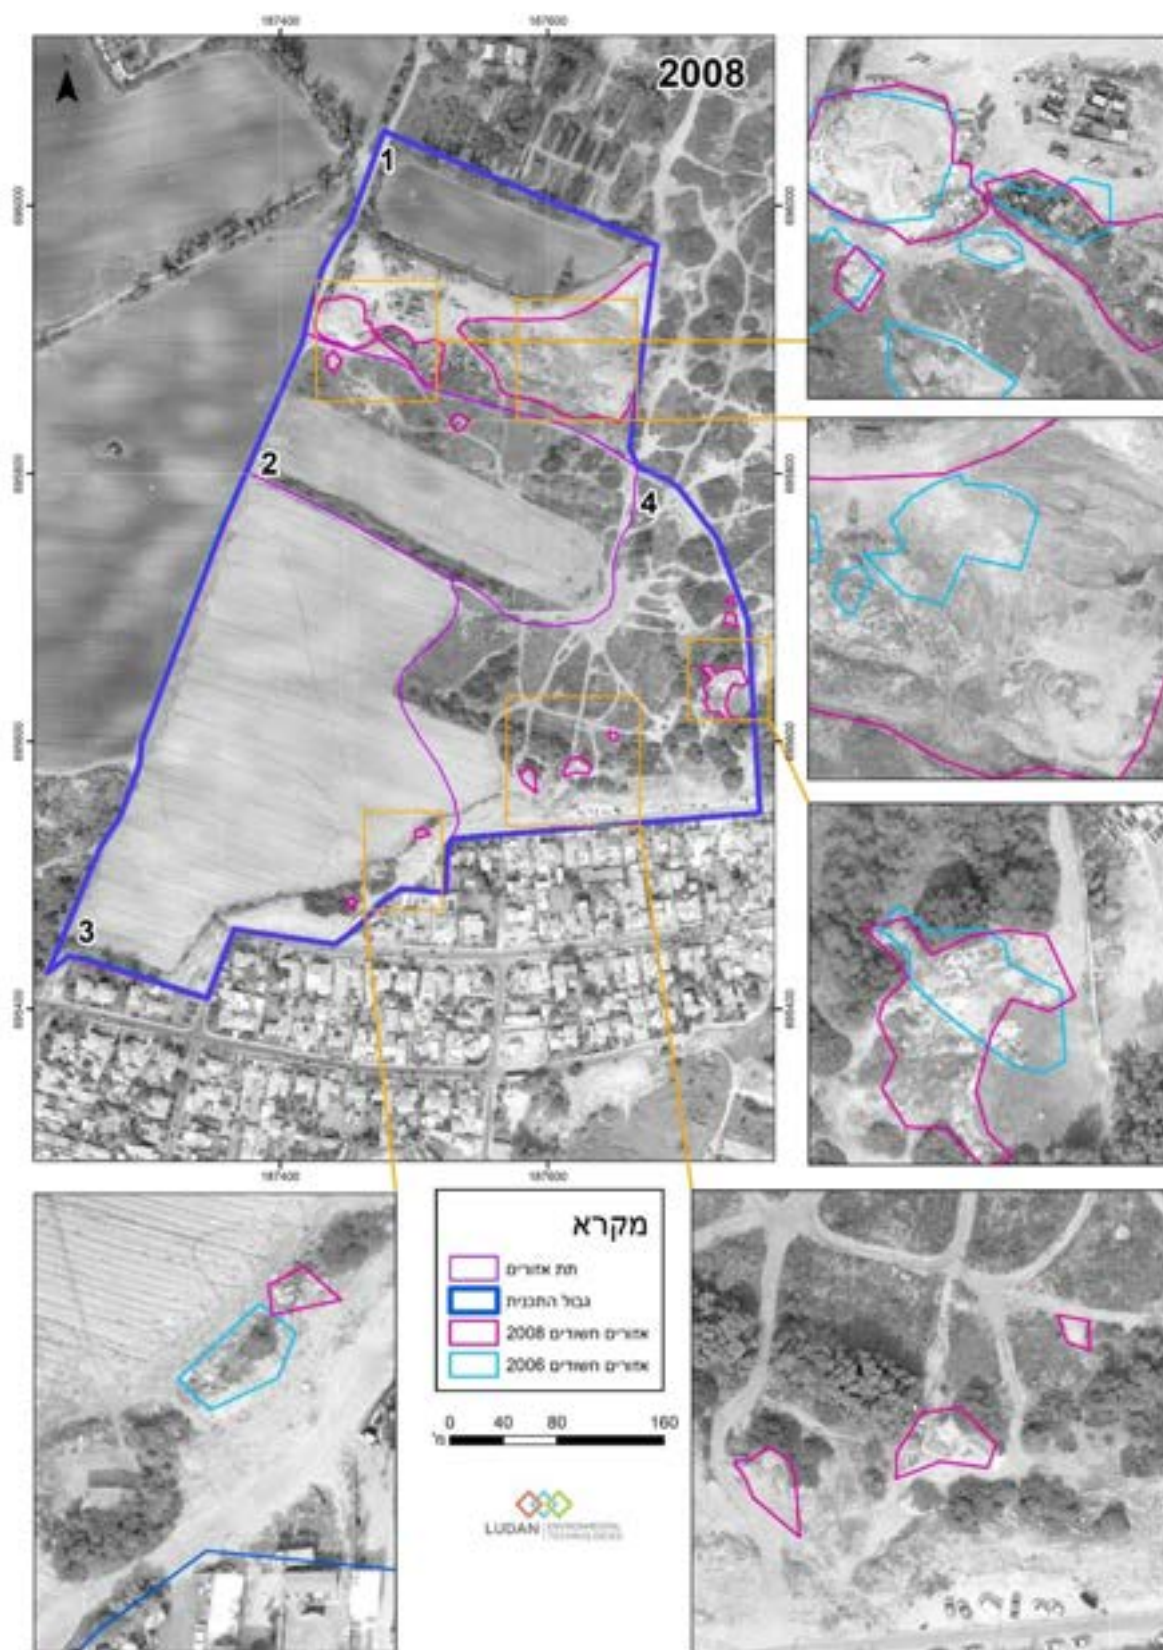
תרשים 22: תצ"א משנת 2008

ללא שינוי משמעותי מתצ"א 2005. למעט מספר ערימות פסולת בניין סמוך לבית העלמין ובמרכז השטח. באזור הצפון מזרחי מספר מכולות/מכלים, ערימת הפסולת בסמוך לבית העלמין התרחבה מעט.	ללא שינוי משמעותי מתצ"א 2005.	ללא שינוי משמעותי מתצ"א 2005. אין מערומי פסולות או מחפורות חדשות. בחלקו הדרומי של האזור שדה חקלאי. סימני החפירה בבורות הצפון מערביים זהים לאלה של שנה קודמת דבר המצביע על כך שאינם פעילים.	ללא שינוי משמעותי מתצ"א 2005. נראה שהחפירה בחלק המזרחי התרחבה ושהיקף האחסון בחלק הדרומי פחת מעט.	21	2006
ללא שינוי משמעותי מתצ"א 2006. למעט היווספות של פסולת לערימה הסמוכה לבית העלמין.	ללא שינוי משמעותי מתצ"א 2006.	ללא שינוי משמעותי מתצ"א 2006.	ללא שינוי משמעותי מתצ"א 2006, נראה שנוספה קרקע לערימה בפינה הדרום מערבית של האזור.		2007
ברוב השטח אין שינוי משמעותי לעומת תצ"א 2007. נראה כי הערימה הסמוכה לבית העלמין התרחבה משמעותית בשנה זו, ונוספו מספר ערימות קטנות של פסולת בניין בעיקר לאורך גבולות השטח.	ללא שינוי משמעותי מתצ"א 2006, בגבול הדרום מזרחי, בסמוך לכביש נוספו מספר ערימות קטנות של פסולת בניין.	ללא שינוי משמעותי מתצ"א 2007, למעט מעט ערימות פסולת בניין שנוספו לצידי הדרך בפינה הצפון מערבית של האזור.	נראה שבוצעו בחלק הדרומי עבודות עפר נרחבות, ישנם סימני חפירות ומרקם פני השטח שונה ביחס לזה שנצפה בשנים קודמות. ייתכן שפזרו על פני השטח ערימות חדשות של קרקע שפזרו על פני השטח או שפני השטח יושרו/גורדו/נחפרו.	22	2008
