סקר תצלומי אוויר

תמ"ל 1071 – מתחם דרומי

מוגש ע"י: לודן טכנולוגיות סביבה בע"מ

ינואר 2021

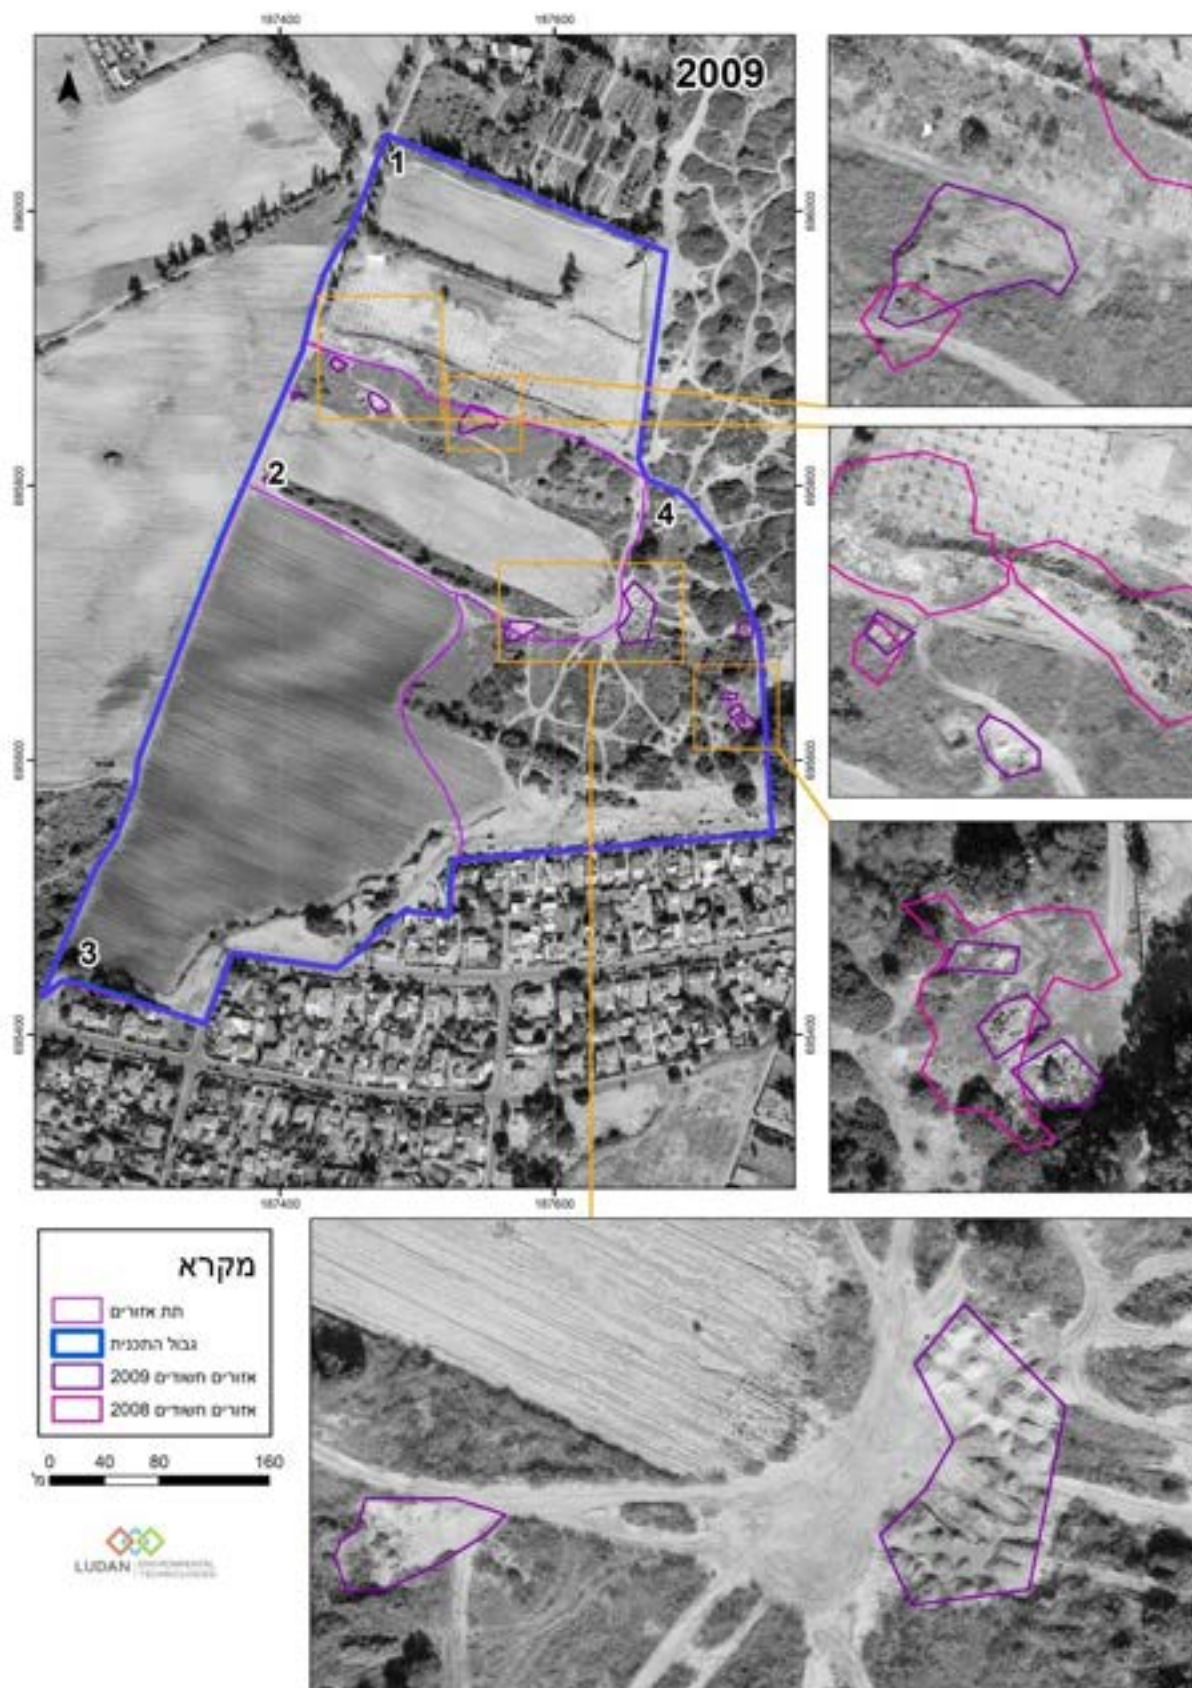
תרשים 23: תצ"א משנת 2009

במרבית השטח לא ניתן להבחין בפעילות יוצאת דופן לעומת השנה הקודמת. במרכז ניתן לראות ערימות חדשות של קרקע פזורות על פני השטח. באזור הערימה הסמוכה לבית העלמין ערימות פסולת חדשות. נראה שישנה חפירה חדשה לאורך הגבול הצפון מערבי של האתר.	ללא שינוי משמעותי מתצ"א 2008.	ללא שינוי משמעותי מתצ"א 2008, כיסוי הצמחייה עבות יותר אך עדיין ניתן להבחין בערימות פסולת הפזורות בעיקר בחלק הצפון מערבי.	אזור האחסון בחלק הדרומי של השטח פונה לגמרי, פני השטח הוסדרו וערימות עפר (מיישור פני השטח?) תוחמות כעת את החלק הזה באופן מסודר מרוב הכיוונים. בכל הרצועה הדרומית ניטעו עצים. נראה שכל הפסולת שנצפתה במקום בעשורים האחרונים פונתה מהמקום או נאספה לסוללות התוחמות את השטח.	23	2009

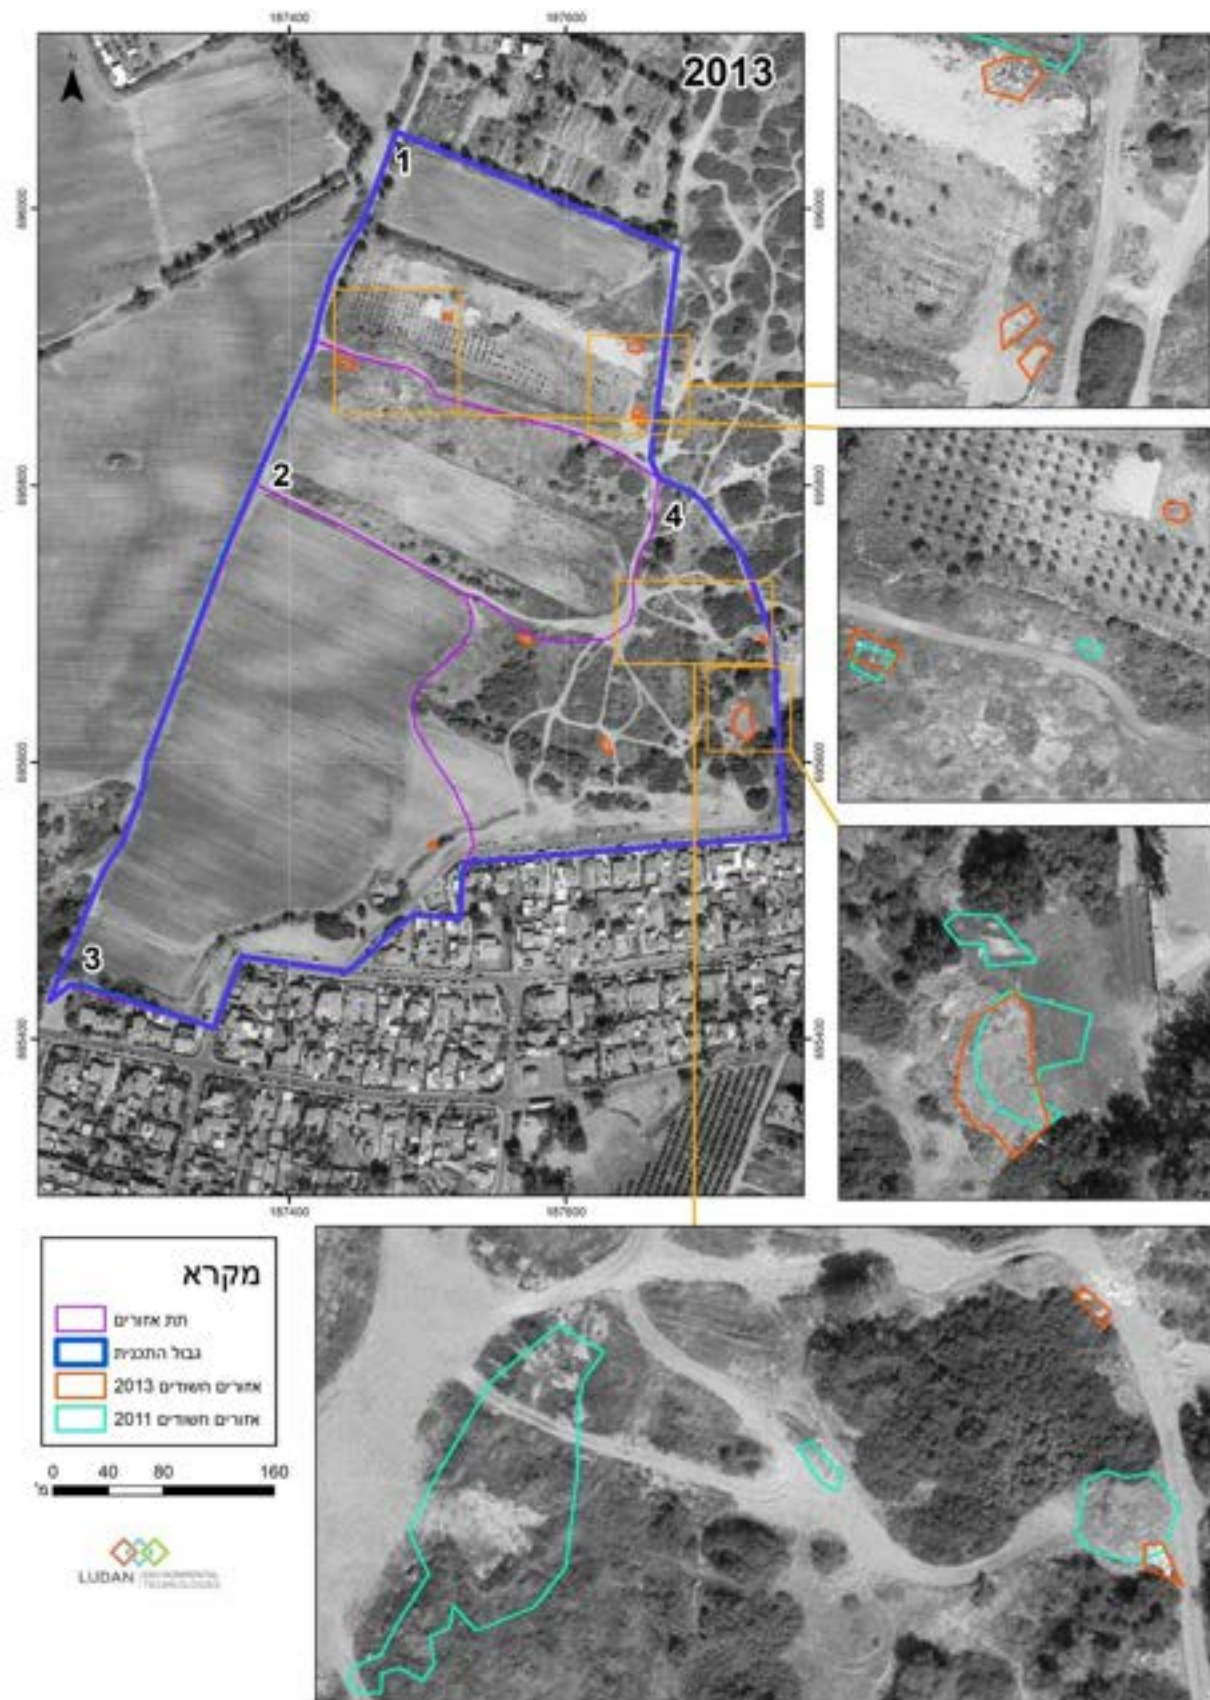
תרשים 25: תצ"א משנת 2013

אזור				תרשים	שנה
4	3	2	1		
<p>ערימות הקרקע שנצפו באזור ב-2009 פחות ברורות, נראה שחלקן נעלמו או פוזרו בשטח. החפירה הקטנה שנצפתה בתצ"א 2009 אינה פעילה. לערימת הקרקע שסמוכה לבית העלמין נוספה ככל הנראה פסולת נוספת.</p>	<p>ללא שינוי משמעותי מתצ"א 2009, לאורך הגבול הדרום מזרחי של האזור ערימות פסולת בניין, קשה לומר האם מדובר בערימות חדשות או בהבדלים הנובעים משינוי בכיוון הצל מתצ"א לתצ"א.</p>	<p>ללא שינוי משמעותי מתצ"א 2009.</p>	<p>ללא שינוי משמעותי מתצ"א 2009, בכניסה לשטח מצפון מזרח ניתן לראות מספר ערימות קרקע חדשות מסודרות לאורך הסוללה התוחמת את הכניסה.</p>	24	2011
<p>ללא שינוי משמעותי מתצ"א 2011. ערימות הקרקע במרכז השטח נעלמו או כוסו בצמחיה, וישנן מספר ערימות פסולת חדשות פזורות בשטח.</p>	<p>ללא שינוי משמעותי מתצ"א 2011.</p>	<p>פני השטח של רוב החלק הצפוני נראים אחרת לעומת אלה שנצפו במקום ב-2011. כיסוי פני השטח שונה מזה שנצפה בתצ"א 2011 אך קשה להגדיר מה מהותו (האם בשל פעילות כלשהיא ברוב השטח או בשל איכות תצ"א האוויר).</p>	<p>ללא שינוי משמעותי מתצ"א 2011, נוספו מספר ערימות פסולת בניין קטנות לאורך הדרכים.</p>	25	2013

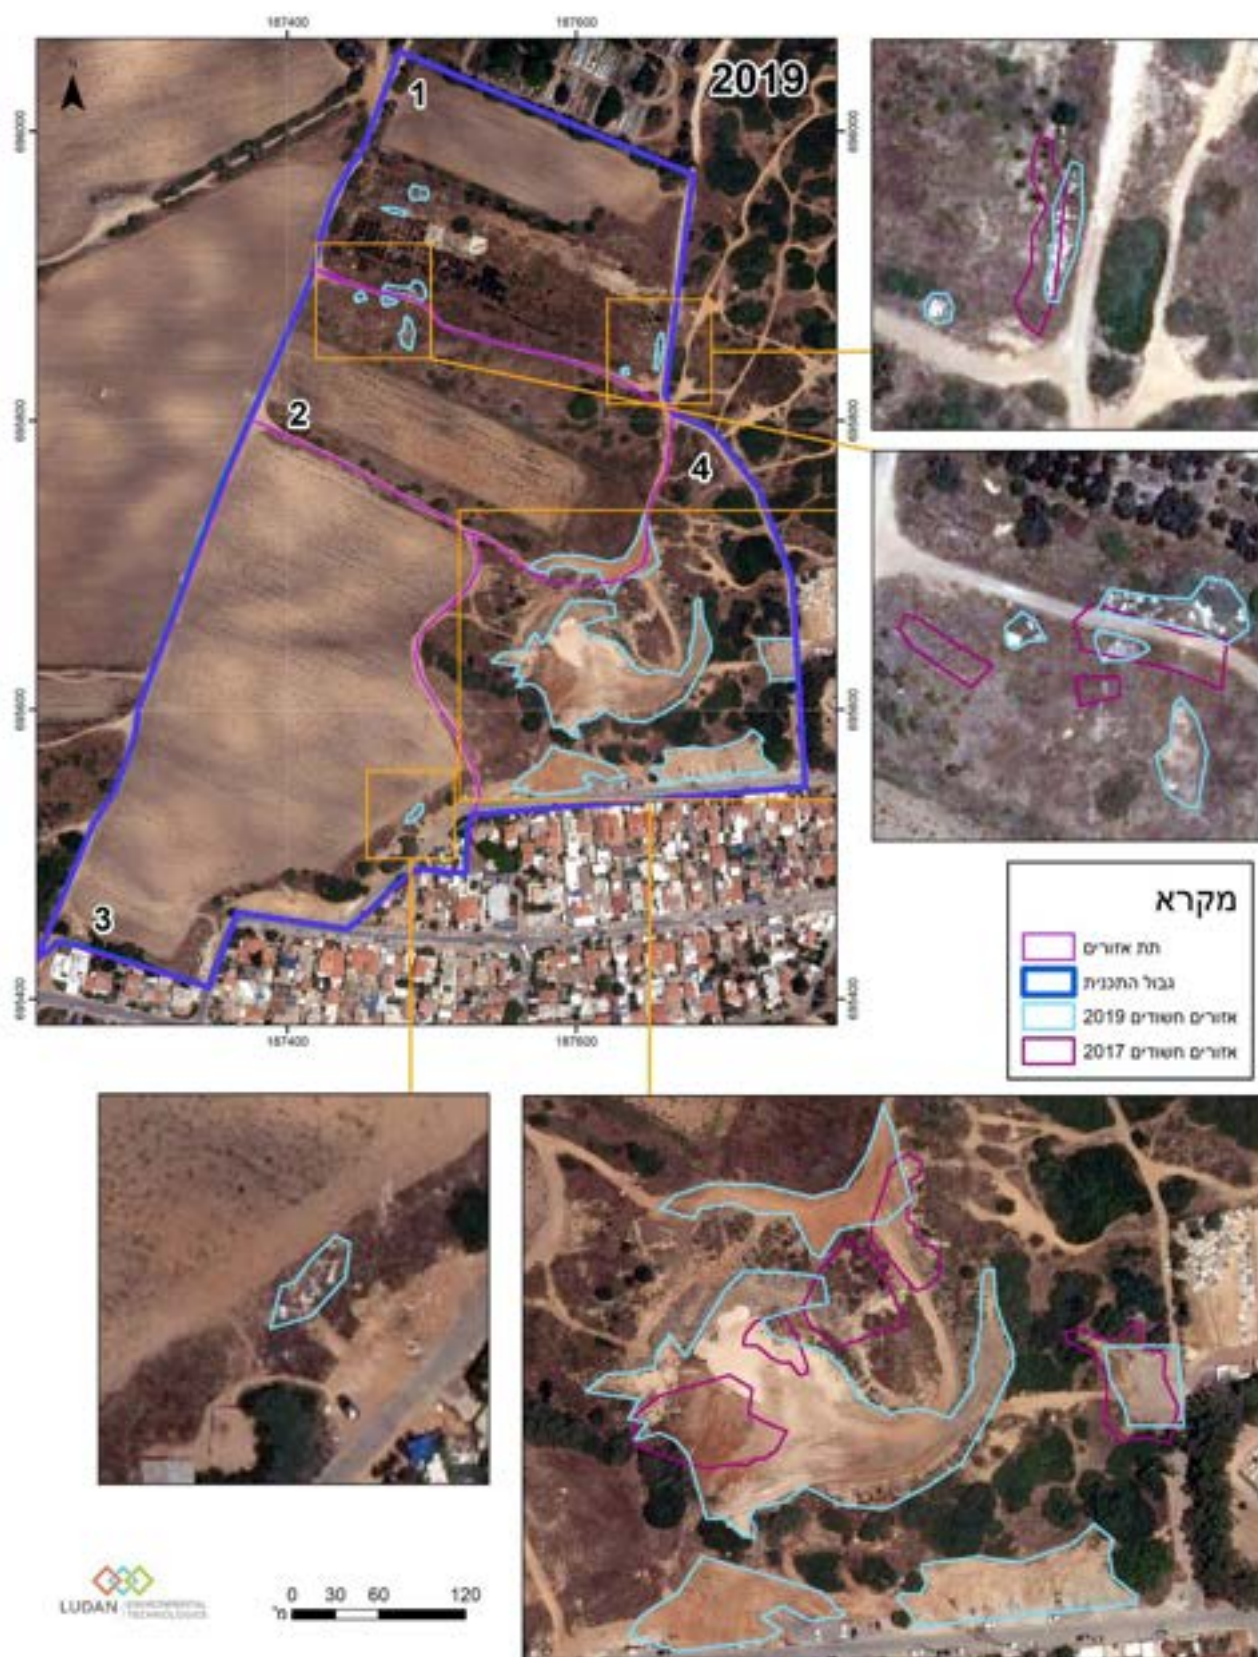
תרשים 28: תצ"א משנת 2019
(תצא נלקחה מאתר GOVMAP)

<p>ניכר שחלה פעילות נרחבת באזור זה בין השנים 2013-2016. כל מרכז השטח מופר, הצמחייה והעצים שכיסו אותו בתצ"א 2013 אינם, ונראה כאילו כל השטח כוסה בקרקע חדשה.</p>	<p>ללא שינוי משמעותי מתצ"א 2013.</p>	<p>בחלקו הצפוני דרך גישה אחת ממזרח למערב. בחלקו הדרומי של האזור שדה חקלאי חרוש ולא פעיל. בחלק המערבי של האזור ישנם מערומי החשודים כפסולת.</p>	<p>ללא שינוי משמעותי מתצ"א 2013, נראה שנוספו מספר ערימות פסולת בניין קטנות במספר מקומות.</p>	26	2016
<p>ניכרת התפתחות של צמחיה ברוב השטח בו נצפתה פעילות חריגה בתצ"א 2016, במרכז השטח שלושה מערומים חדשים של פסולת בניין/עודפי עפר. באזור רביעי ישנם סימני חפירה חדשים. ערימת הקרקע בסמוך לבית העלמין ללא שינוי משמעותי.</p>	<p>ללא שינוי משמעותי מתצ"א 2016.</p>	<p>ללא שינוי משמעותי מתצ"א 2016.</p>	<p>ללא שינוי משמעותי מתצ"א 2016, נראה שנוספו או נחשפו מספר ערימות פסולת בניין קטנות במספר מקומות.</p>	27	2017
<p>האזור בו נצפו המערומים והחפירה בשנת 2017 עדיין פעיל, ניתן להבחין בערימות חדשות פזורות על פני השטח. לאורך הגבול הדרומי ניכרת עבודה בפני השטח, קשה לומר האם מדובר בהסדרת של פני השטח בסמוך לשכונה או בפעילות חריגה (פיזור של קרקע/עודפי עפר חפירות רדודות של חול).</p>	<p>ללא שינוי משמעותי מתצ"א 2017, הדרך שנצפתה בתצ"א 2017 אינה קיימת.</p>	<p>ללא שינוי משמעותי מתצ"א 2017.</p>	<p>ללא שינוי משמעותי מתצ"א 2017.</p>	28	2019

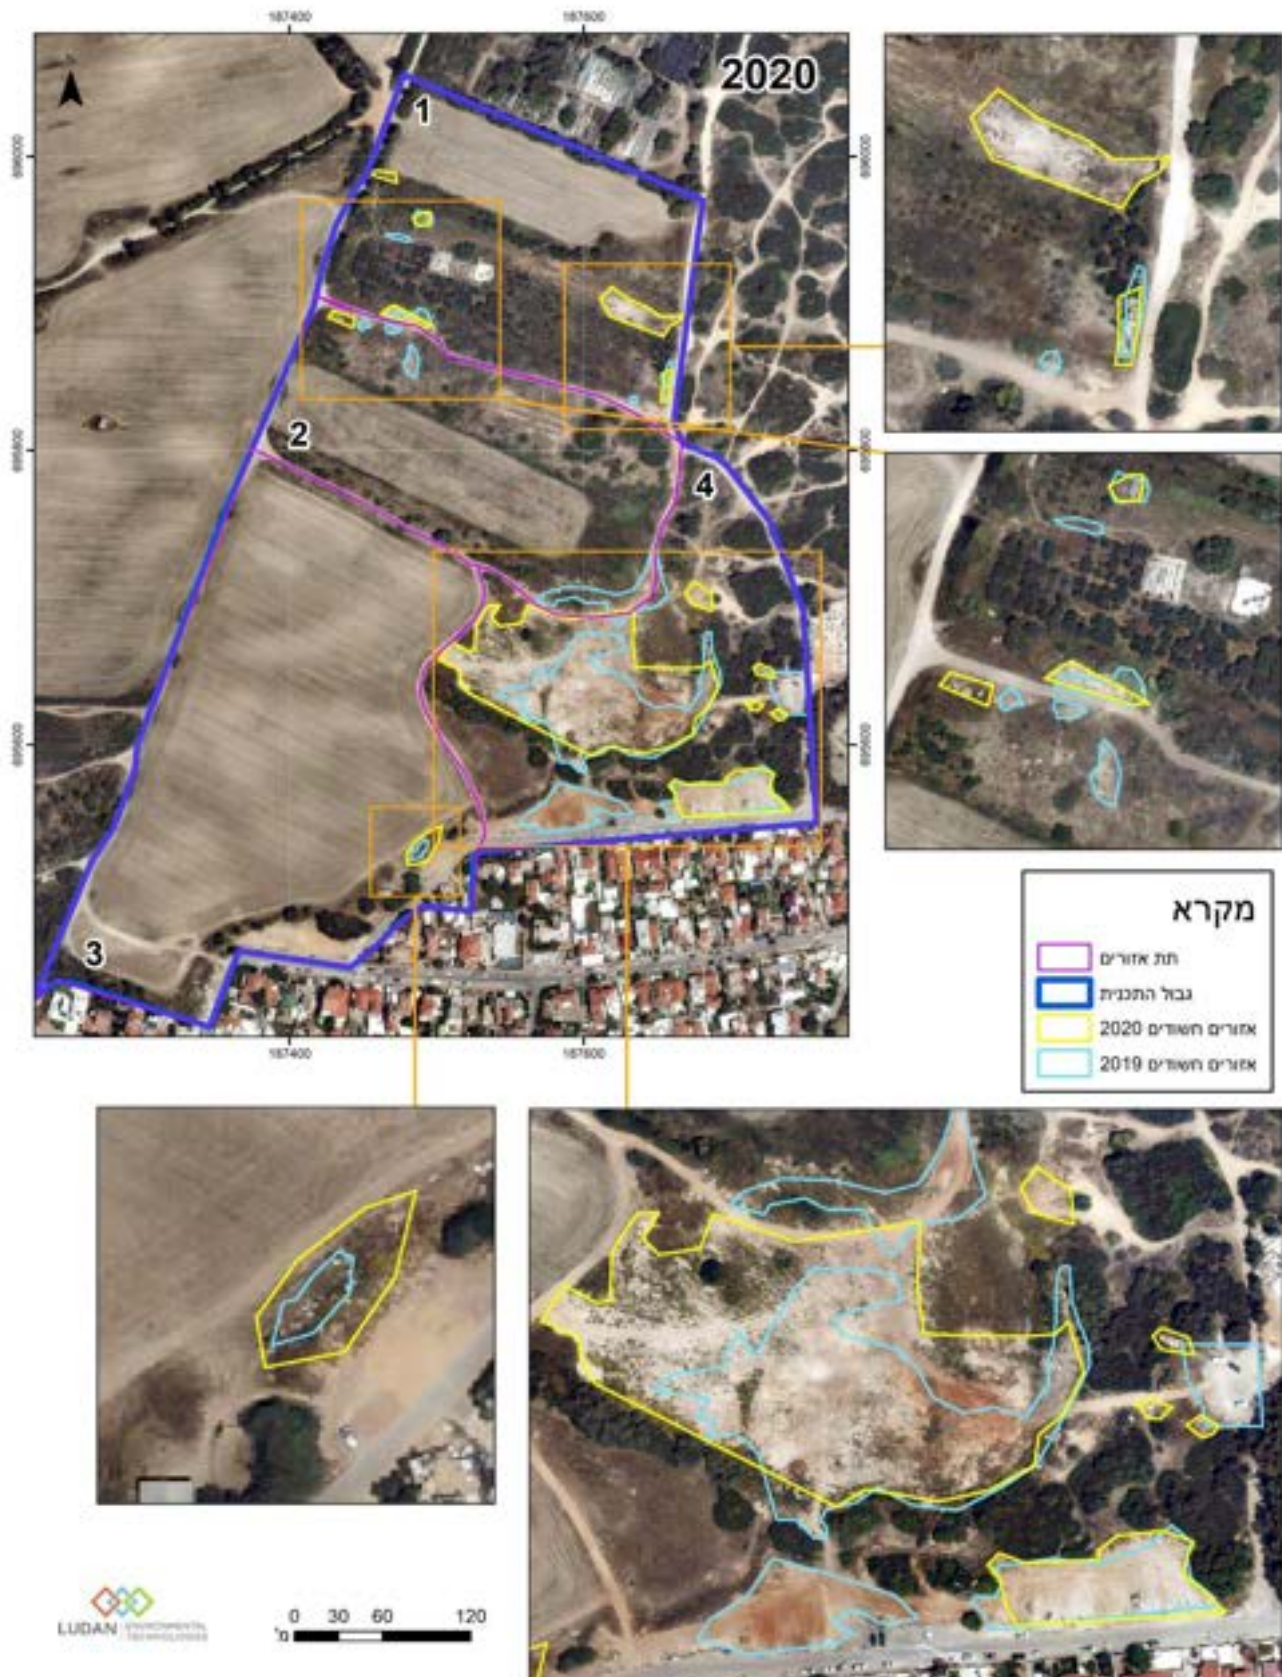
תרשים 29: תצ"א משנת 2020
 (תצא נלקחה מאתר GOVMAP)

<p>לא ניכרת פעילות יוצאת דופן ו/או חדשה במרבית שטח האתר. כיסוי צמחיה חדש ברוב השטח תומך בהעדר הפעילות.</p>	<p>ללא שינוי משמעותי מתצ"א 2019.</p>	<p>ללא שינוי משמעותי מתצ"א 2019.</p>	<p>ללא שינוי משמעותי מתצ"א 2019 למעט ערימה חדשה בפינה הדרום מערבית של המתחם.</p>	29	2020
