# סקר היסטורי מתחם המשטרה קריית שמונה

מוגש לחברה לשרותי איכות סביבה בע"מ  
ע"י חברת לודן טכנולוגיות סביבה בע"מ

| מספר מסמך | תאריך | אישר | עורך הדוח |
|---|---|---|---|
| 4677 | 19.9.2021 | ליאת קויפמן | נועם דולב |

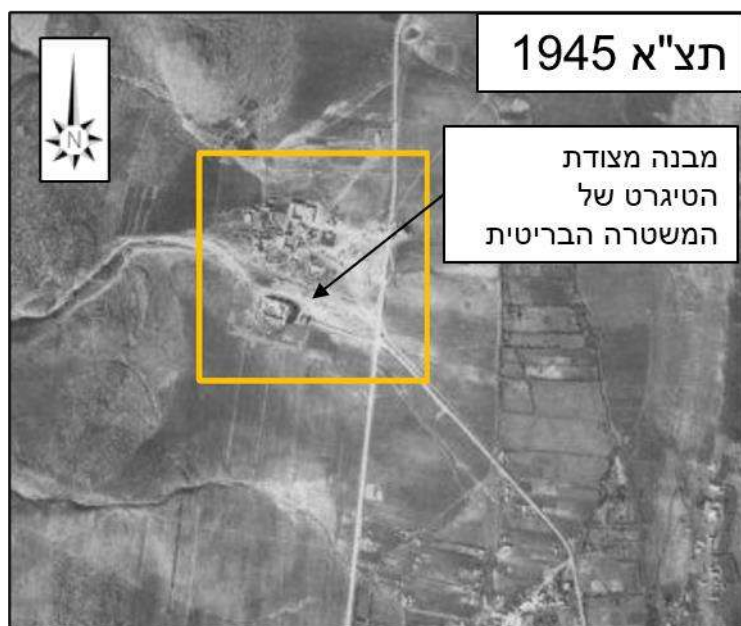
תמונה 9: תצ"א משנת 1945

| שנת התצ"א | תיאור התצ"א - מתקנים ופעילות שהתווספו במהלך השנים |
|---|---|
| 1945 | תמונה 9<br>מבנה המשטרה ניצב בודד לצד נחל ומערבית לדרך עפר עותמנית בכיוון צפון דרום. |

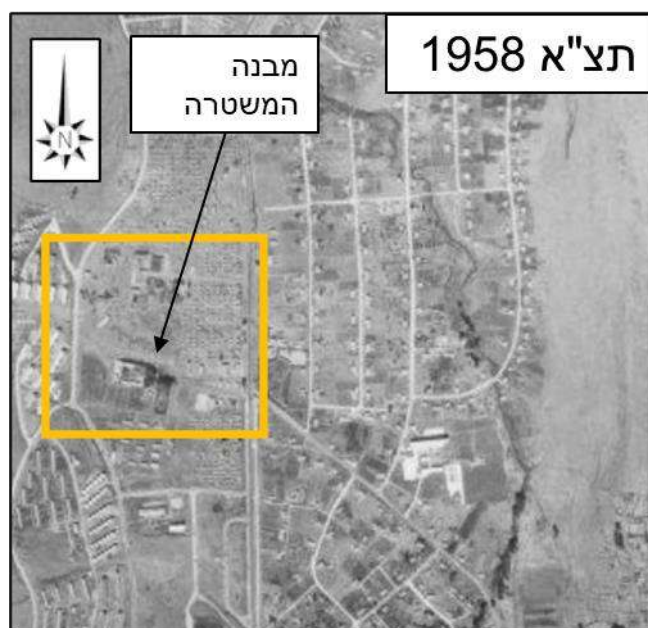
תמונה 10: תצ"א משנת 1958

| שנת התצ"א | תיאור התצ"א - מתקנים ופעילות שהתווספו במהלך השנים |
|---|---|
| 1958 | תמונה 10<br>מבנה המשטרה ומסביבו מבני שיכוני המעברה קרית יוסף (קרית שמונה) |

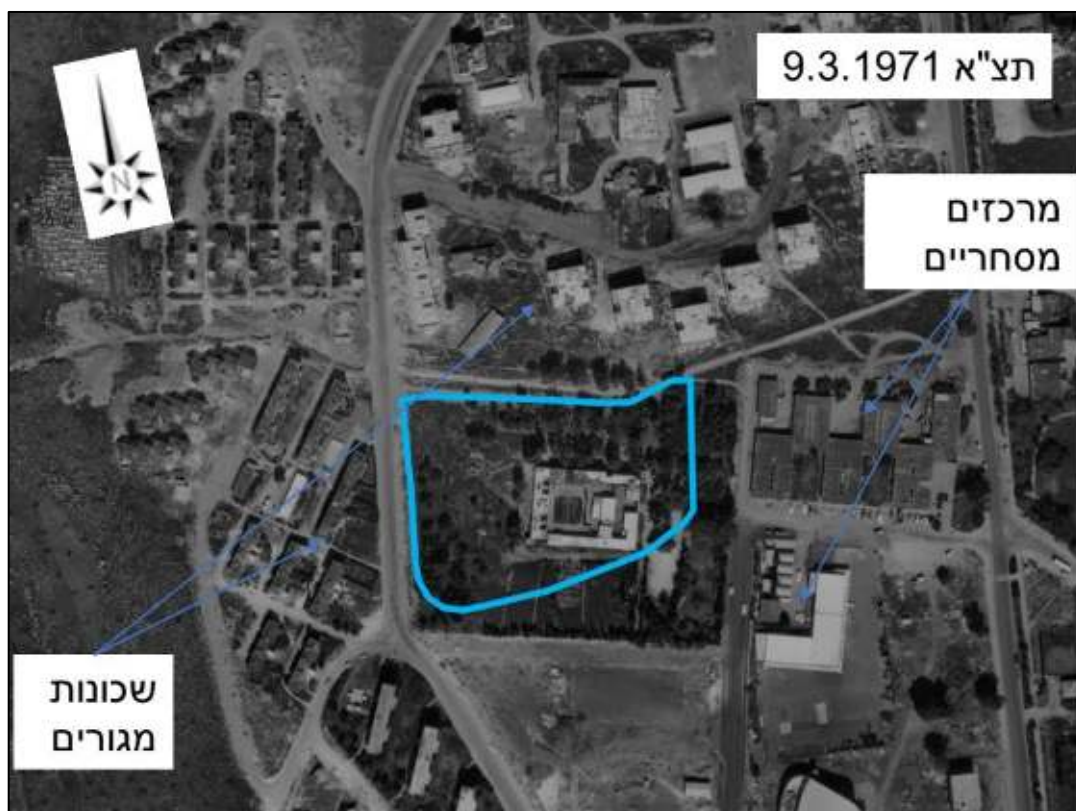
תמונה 11: תצ"א משנת 1971

| שנת התצ"א | תיאור התצ"א - מתקנים ופעילות שהתווספו במהלך השנים |
|---|---|
| 1971 | תמונה 11<br>הקמת שכונות ממערב ומצפון למתחם. הקמת מרכזים מסחריים ממזרח |

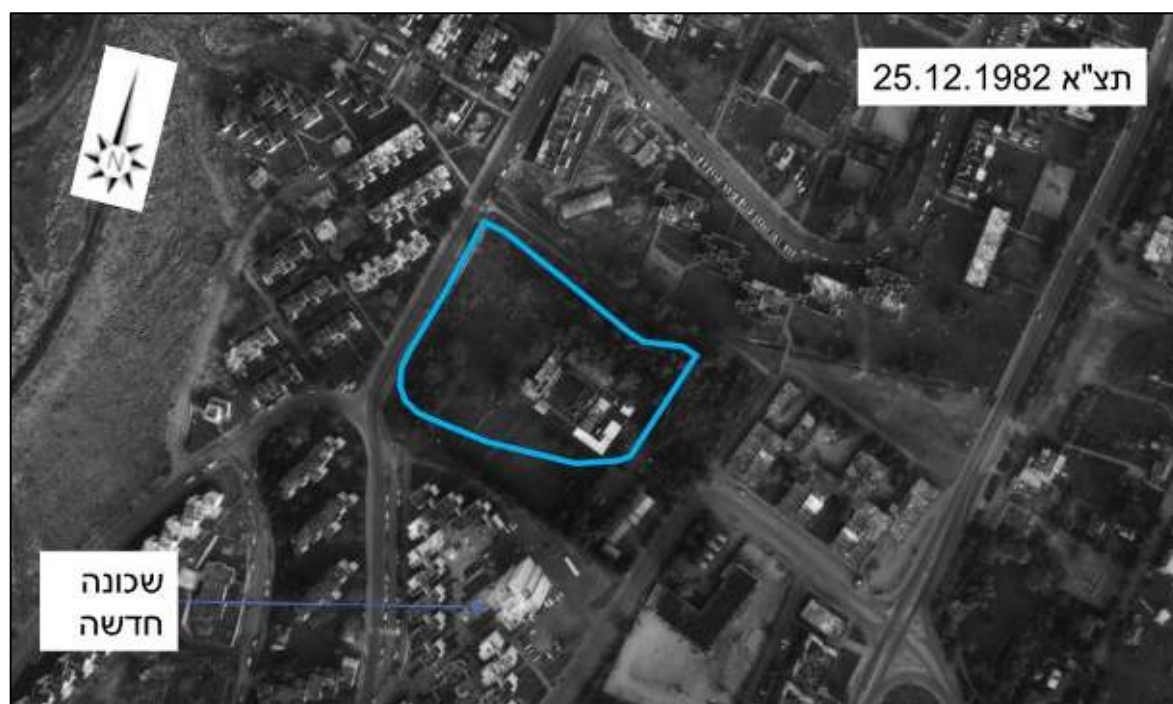
תמונה 12: תצ"א משנת 1982

| שנת התצ"א | תיאור התצ"א - מתקנים ופעילות שהתווספו במהלך השנים |
|---|---|
| 1982 | תמונה 12<br>הקמת שכונה מדרום למתחם |

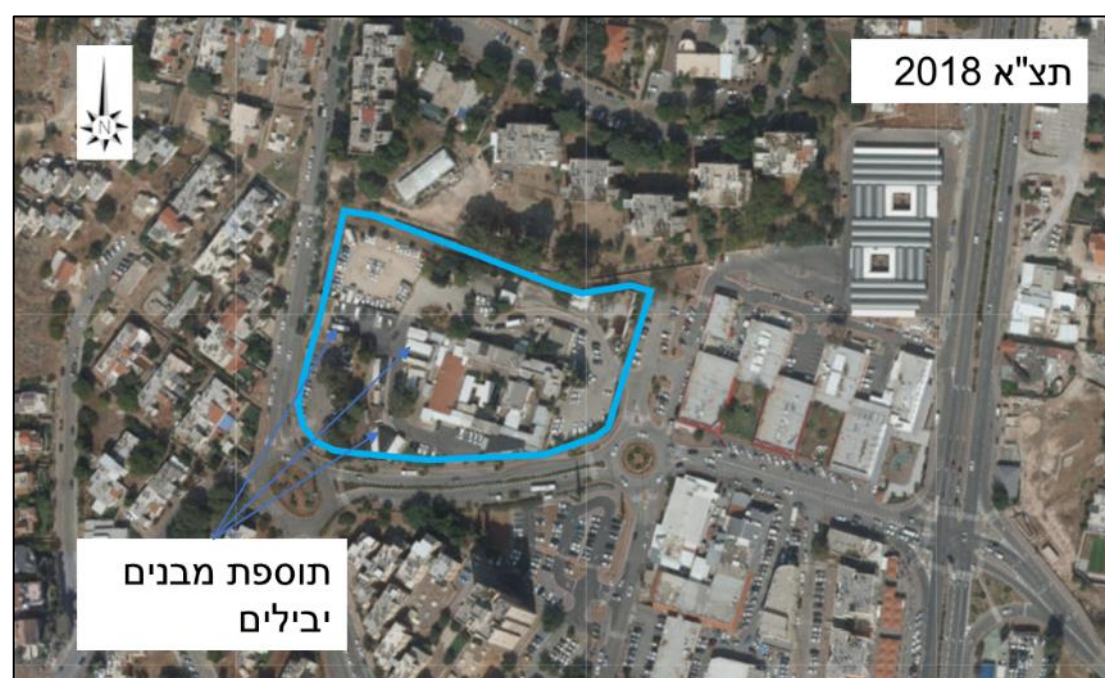
תמונה 15: תצ"א משנת 2018

| שנת התצ"א | תיאור התצ"א - מתקנים ופעילות שהתווספו במהלך השנים |
|---|---|
| 2018 | תמונה 15<br>הוספת מבנים יבילים ממערב למבנה המצודה ובתוך מתחם הסקר |
