# סקר היסטורי ותוכנית חקירת קרקע כלא 6

מוגש לחברה לשרותי איכות סביבה בע"מ  
ע"י חברת לודן טכנולוגיות סביבה בע"מ

| מספר מסמך | תאריך | אישר | עורך הדוח |
|---|---|---|---|
| 4724 | 18.11.2021 | ינון לפיד | נועם דולב |

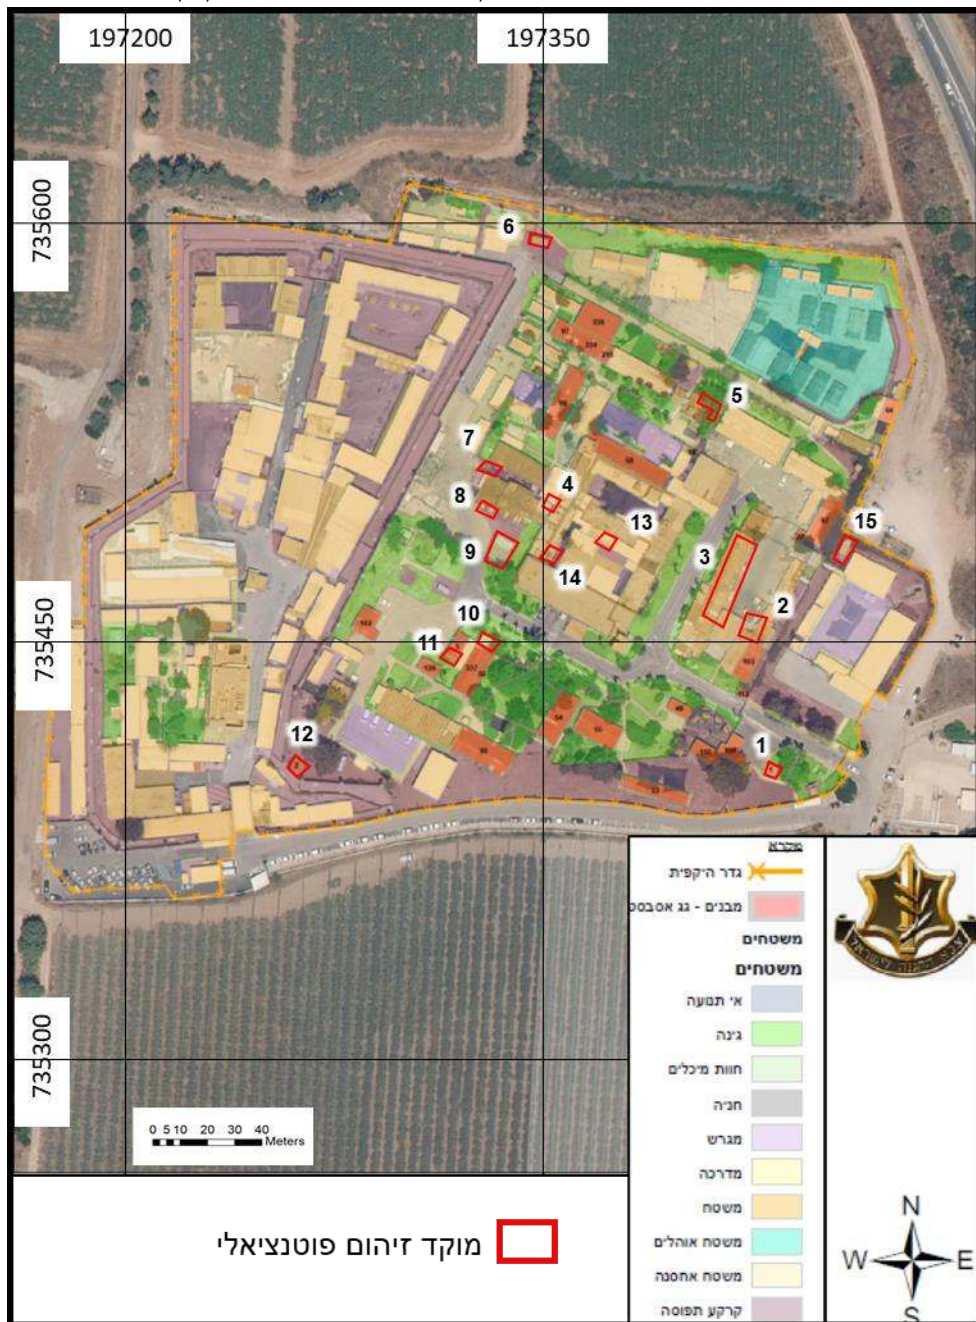
**תרשים 8 : מוקדים בעלי פוטנציאל זיהום קרקע בתחום כלא 6**

נוסף על כן, נערכה שיחה עם אנשי המשק בכלא כרמל (קצין המשק דני ועוזרו זמיר בודהדנה) על מנת לאמוד האם קיים פוטנציאל לזיהום הקרקע מכיוון כלא כרמל. על פי מה שהותר להם למסור, קיים גרנטור המרוחק כ-20 מטרים מהחומה לכיוון מערב. נקודות גז קרקע מוקמו בחלקו המערבי של כלא 6 על מנת לתת מענה לפוטנציאל זה.

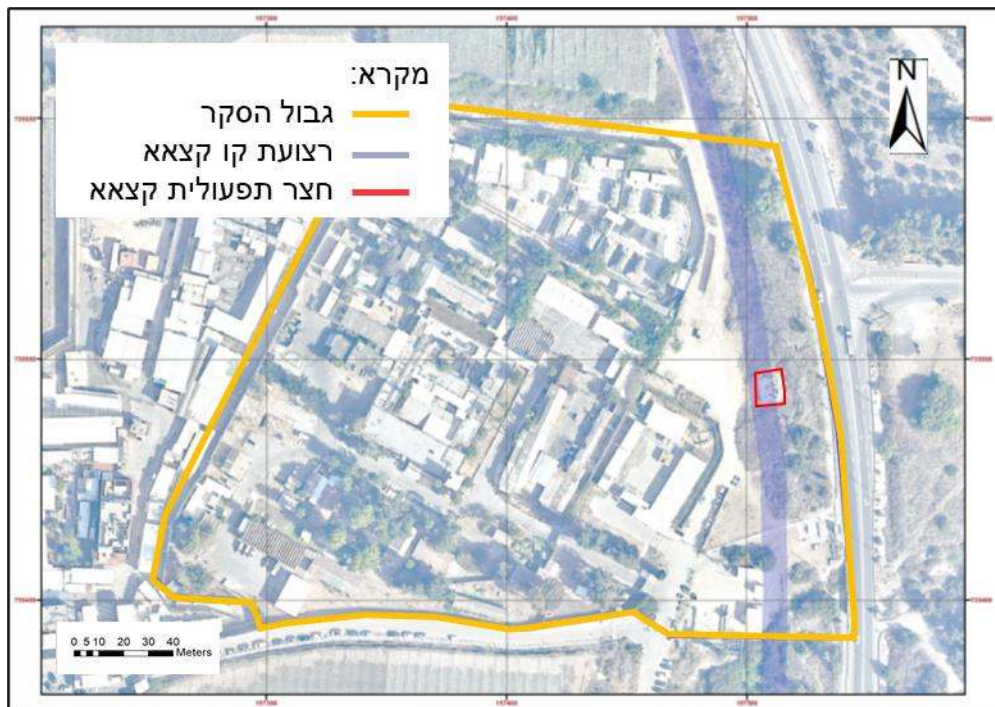
## תרשים 9 : תנוחת קו קצאא ביחס לגבולות התוכנית

קו קצא"א מסומן כרצועה כחולה, חצי שקופה במקביל לכביש 4 בחלקה המזרחי של גבול התוכנית
