PR19077

**הנדון: התייחסות אקולוג להערות המשרד להגנת הסביבה, מידע היסטורי ותכנית דיגום, סירקין חלק א' (בסיסים 2 ו-3)**

**הנדון: עדכון לסקר היסטורי (Phase I) ותכנית דיגום במחנה סירקין – חלק א' (בסיסים 2 ו-3) – עדכון 3**

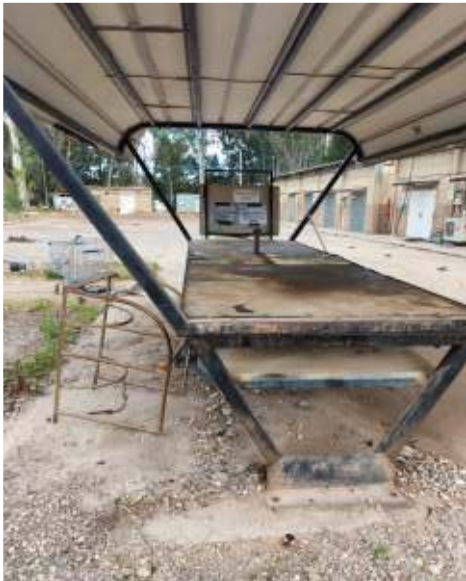
| מוקד | בסיס | מיפוי בסקר<br>היסטורי 2015 <sup>(1)</sup> | תיאור המוקד<br>ופוטנציאל<br>הזיהום | תמונה |
|---|---|---|---|---|
| 1 | בסיס 2<br>מתחם<br>חימוש<br>ולוגיסטיקה | 2.2 | עמדת ניקוי נשק,<br>אגף הנדסה ובינוי<br>– נצפו כתמים<br>בסביבת הסככה.<br>זיהום פוטנציאלי<br>של תרכובות<br>שמנים ומתכות. | |

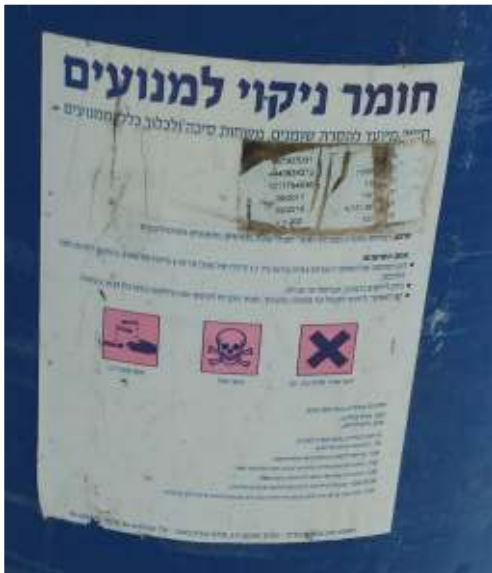
| מוקד | בסיס | מיפוי בסקר<br>היסטורי 2015 <sup>(1)</sup> | תיאור המוקד<br>ופוטנציאל<br>הזיהום | תמונה |
|---|---|---|---|---|
| 6 | בסיס 2<br>מתחם<br>חימוש<br>ולוגיסטיקה | לא מופה | מחסן גנרטורים –<br>נצפתה חבית עליה<br>הכיתוב "חומר<br>ניקוי למנועים"<br>מונחת על הקרקע<br>בצמוד למחסן. על<br>פי הכיתוב בתווית<br>על החבית,<br>התמיסה מכילה<br>חומרים פעילי<br>שטח, ממסים,<br>פוספטים<br>ומטסיליקטים. | |

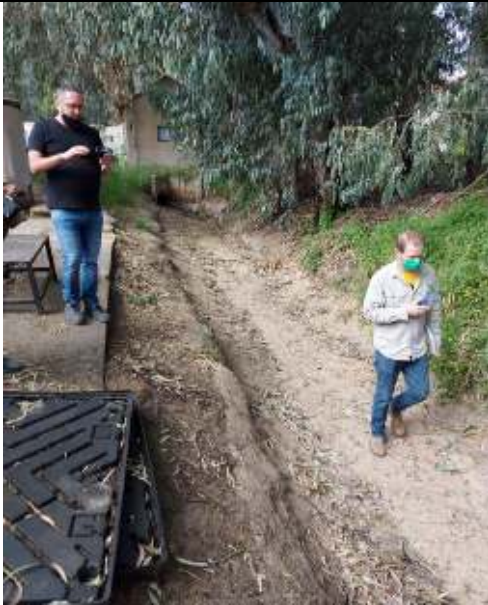
| מוקד | בסיס | מיפוי בסקר<br>היסטורי 2015 <sup>(1)</sup> | תיאור המוקד<br>ופוטנציאל<br>הזיהום | תמונה |
|---|---|---|---|---|
| 10 | בסיס 2<br>מתחם<br>חימוש<br>ולוגיסטיקה | לא מופה | <p>תעלות ניקוז –<br/>מצפון למחסן<br/>הנשק וממערב<br/>למחסן<br/>הגנרטורים,<br/>המצברייה סככת<br/>הטיפולים ועמדת<br/>הסיכה, עוברת<br/>תעלת ניקוז<br/>פתוחה שגובלת<br/>מהעבר השני<br/>בצמחייה וחשודה<br/>כמזוהמת. בקצה<br/>התעלה נצפה פתח<br/>ניקוז. פוטנציאל<br/>הזיהום העיקרי<br/>במוקד הינו<br/>בתרכובות דלקים<br/>ושמנים ומתכות.</p> | |

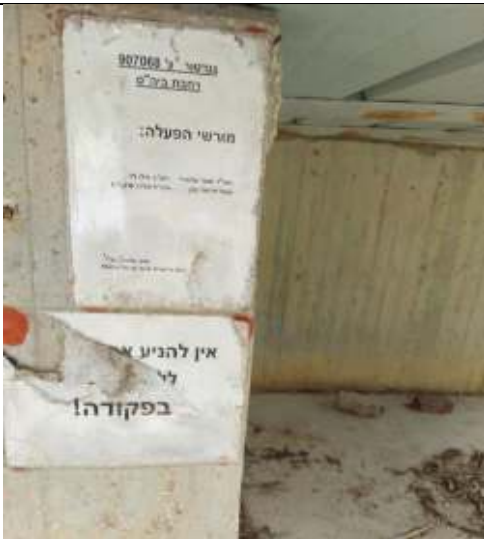
| מוקד | בסיס | מיפוי בסקר<br>היסטורי 2015 <sup>(1)</sup> | תיאור המוקד<br>ופוטנציאל<br>הזיהום | תמונה |
|---|---|---|---|---|
| 22 | בסיס 2 | לא מופה | <p>גנרטור (פונה<br/>מהאתר).<br/>פוטנציאל הזיהום<br/>העיקרי במוקד<br/>הינו תרכובות<br/>דלקים ושמנים<br/>(TPH).</p> | |

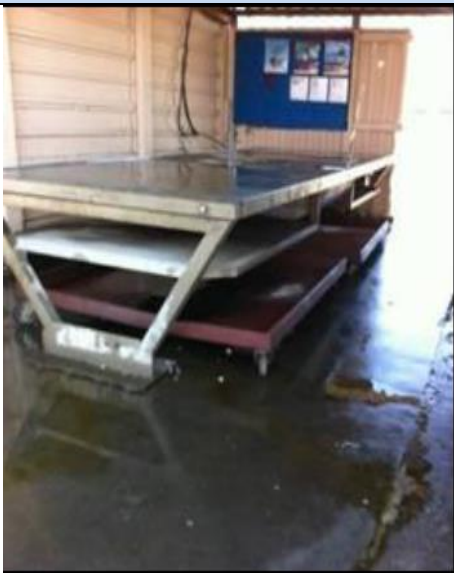
| מוקד | בסיס | מיפוי בסקר<br>היסטורי 2015 <sup>(1)</sup> | תיאור המוקד<br>ופוטנציאל<br>הזיהום | תמונה |
|---|---|---|---|---|
| 27 | בסיס 3<br>חטיבה 55 | 3.2 | פינת סילור לשעבר<br>באגף לוגיסטיקה.<br>על רצפת הבטון<br>ועל שטח נרחב<br>מסביב על קרקע<br>חשופה, נצפו<br>כתמים. פוטנציאל<br>הזיהום העיקרי<br>במוקד הינו<br>תרכובות דלקים<br>ושמנים (TPH). | <br> |
| <b>מימין:</b> תמונה משנת 2015. <b>משמאל:</b> תמונה עכשווית (2021) לאחר פינוי העמדה | | | | |

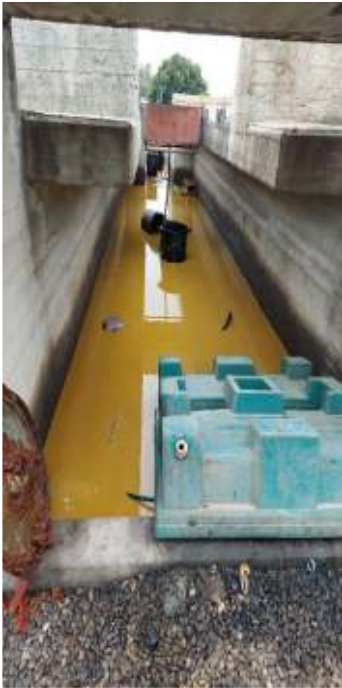
| 32 | בסיס 3<br>חטיבה 55 | 3.4 | <p>מתחם לטיפול<br/>בהאמרים<br/>ונגמשים, ורמפת<br/><b>טיפול רכב</b>,<br/>שבמרכזה<br/>ובסביבתה נצפתה<br/>קרקע ספוגה, ככל<br/>הנראה בשמנים<br/>ו/או דלקים.<br/>בתחתית הרמפה<br/>מצטברים נוזלים<br/>וגולשים בחורף<br/>לסביבת הרמפה.<br/>בנוסף ישנה <b>תעלת</b><br/><b>ניקוז</b> היקפית<br/>מסביב לרחבה<br/>הפתוחה, שחשודה<br/>כמזוהמת.<br/>בנוסף, נצפה <b>מיכל</b><br/><b>שמן שרוף מוטמן</b><br/><b>למחצה</b>, ממוקם<br/>בסמוך לרמפת<br/>הטיפולים.</p> |

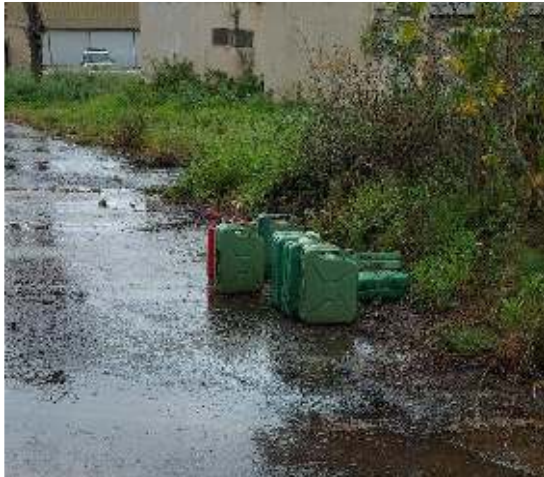
| מוקד | בסיס | מיפוי בסקר<br>היסטורי 2015 <sup>(1)</sup> | תיאור המוקד<br>ופוטנציאל<br>הזיהום | תמונה |
|---|---|---|---|---|
| 33 | בסיס 3<br>חטיבה 55 | לא מופה | <p>רחבה סמוכה<br/>לסככת הטיפול<br/>בהאמרים<br/>ונגמשים, נצפו<br/>מיכלי בנזין ניידים<br/>פזורים בשטח.<br/>בכל האזור נצפו<br/>כתמים ככל<br/>הנראה של שמן<br/>ודלק. עלה חשד כי<br/>מים מזוהמים<br/>זרמו אל תעלת<br/>ניקוז היקפית<br/>סמוכה.</p> | |

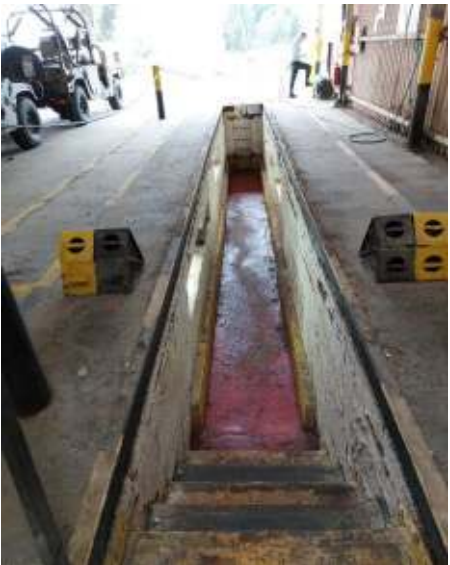
| מוקד | בסיס | מיפוי בסקר<br>היסטורי 2015 <sup>(1)</sup> | תיאור המוקד<br>ופוטנציאל<br>הזיהום | תמונה |
|---|---|---|---|---|
| 35 | בסיס 3<br>חטיבה 55 | 3.5 | <p><b>סכנת טיפולים בה</b><br/>מבוצע טיפול<br/>ותחזוקה של<br/>רכבים שונים,<br/>בתוך הסככה<br/>ישנם בורות טיפול<br/>ברכבים (בקצה<br/>הבור ישנו מיכל<br/><b>תת קרקעי</b><br/><b>לאיסוף שמנים),</b><br/>ותעלות ניקוז תת<br/>קרקעיות. בצמוד<br/>לסככה ישנה<br/><b>רמפת טיפולי רכב</b><br/>שבתחתיתה<br/>מצטברים נוזלים<br/>וגולשים בחורף<br/>לסביבת הרמפה.<br/>בנוסף, דרומית<br/>לסככה ישנה<br/><b>תעלת ניקוז</b><br/>טבעית וצפונית<br/>אליה רחבה בה<br/>נצפו כתמים על<br/>הקרקע. כל</p> | |

| תמונה | תיאור המוקד<br>ופוטנציאל<br>הזיהום | מיפוי בסקר<br>היסטורי 2015 <sup>(1)</sup> | בסיס | מוקד |
|---|---|---|---|---|
| | <p>המוקד חשוד<br/>בזיהום מסוג<br/>תרכובות שמנים<br/>ודלקים.</p> | | | |

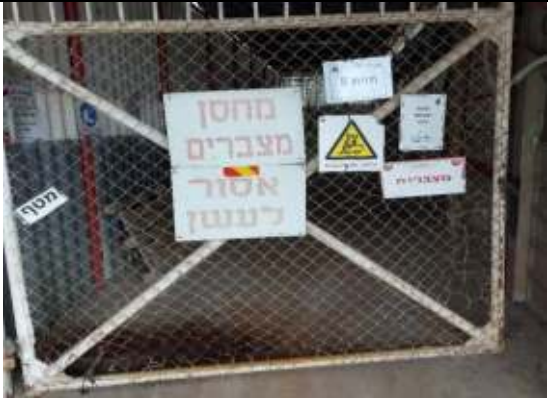
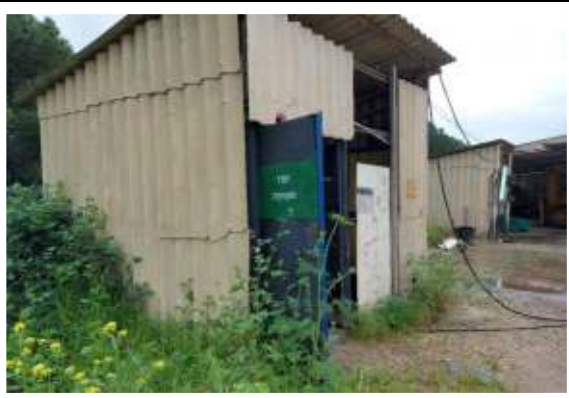
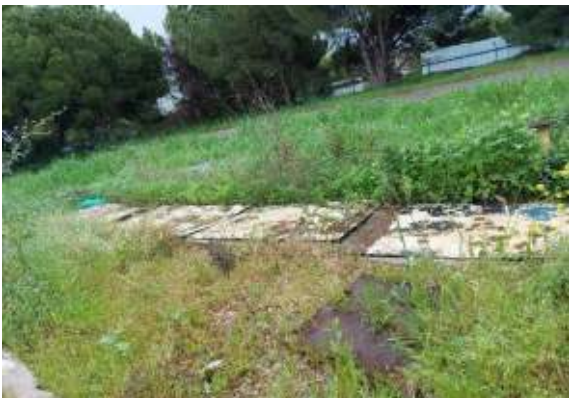
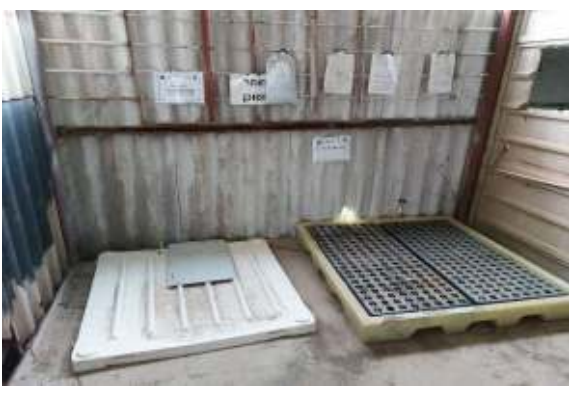
| | | <p>מוסך וסדנת<br/>טיפול ברכבים,<br/>כולל רמפת<br/>החלפת שמנים<br/>שנצפתה מוצפת<br/>בתחתית, בנוסף<br/>ישנה מצברייח,<br/>חדר שטיפה,<br/>מאצרות ניידות<br/>ששמשו ככל<br/>הנראה לאחסון<br/>מיכלי שמן או<br/>דלק.<br/>בנוסף, ישנה תעלת<br/>ניקוז הקפית<br/>מסביב למוקד<br/>שייתכן והתנקזו<br/>אליה תשטיפים.</p> | 3.5 | בסיס 3<br>חטיבה 55 | 37 |

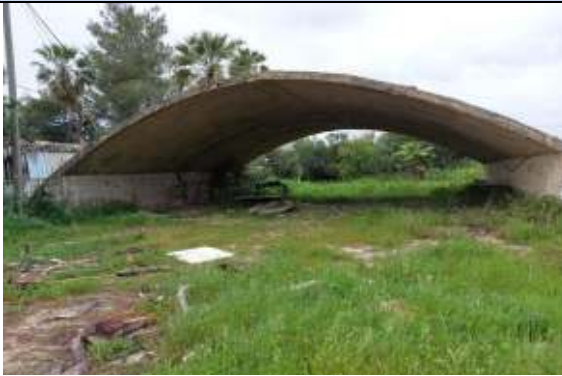
| מוקד | בסיס | מיפוי בסקר<br>היסטורי 2015 <sup>(1)</sup> | תיאור המוקד<br>ופוטנציאל<br>הזיהום | תמונה |
|---|---|---|---|---|
| 38 | בסיס 3<br>חטיבה 55 | 3.3 (מזרח) | <p>כיפת טיפול<br/>במטוסים.<br/>פוטנציאל הזיהום<br/>העיקרי במוקד<br/>הינו מסוג<br/>תרכובות דלקים<br/>ושמנים (TPH)<br/>בשל טיפול ו/או<br/>תדלוק.</p> | |

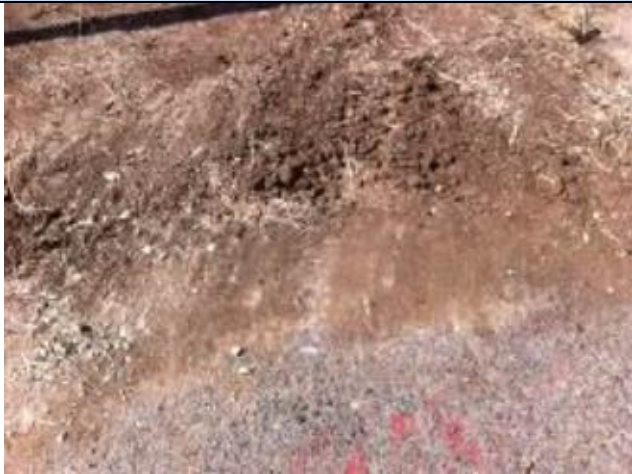
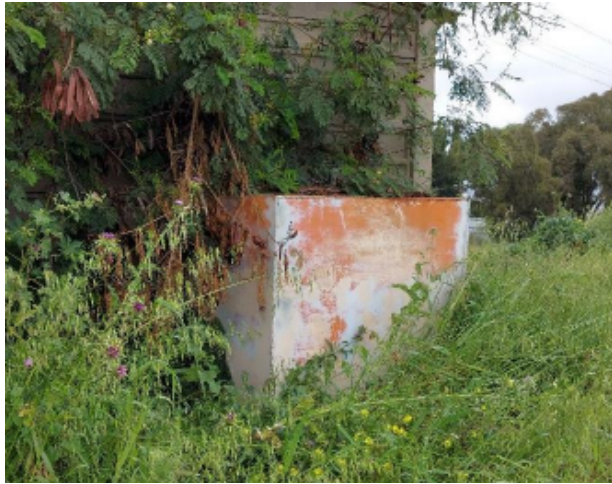
| מוקד | בסיס | מיפוי בסקר<br>היסטורי <sup>(1)</sup> 2015 | תיאור המוקד<br>ופוטנציאל<br>הזיהום | תמונה |
|---|---|---|---|---|
| 40 | בסיס 3<br>חטיבה 55 | 3.1 | מחסן שמנים<br>ודלקים – בסמוך<br>למחסן ממוקם<br>תרמויאל אשר פעל<br>בעבר באמצעות<br>סולר ועל פי סקר<br>היסטורי משנת<br>2015 (סימוכין 1)<br>בעבר נצפו כתמי<br>סולר על הקרקע. | <p><b>מימין:</b> תרמויאל שנצפה צמוד למחסן; <b>משמאל:</b> תיעוד מסקר היסטורי משנת 2015<sup>(1)</sup> לכתמים על הקרקע.</p> |

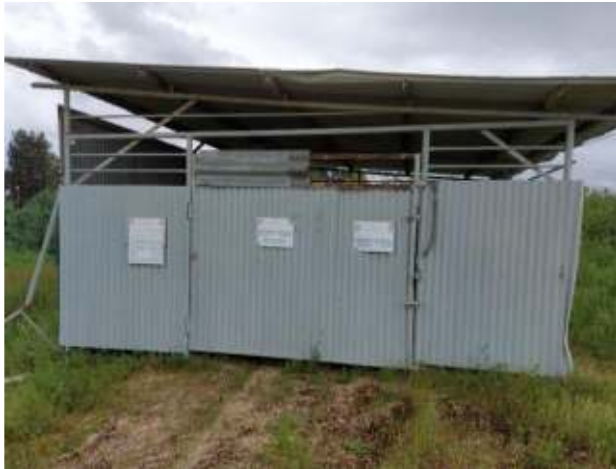
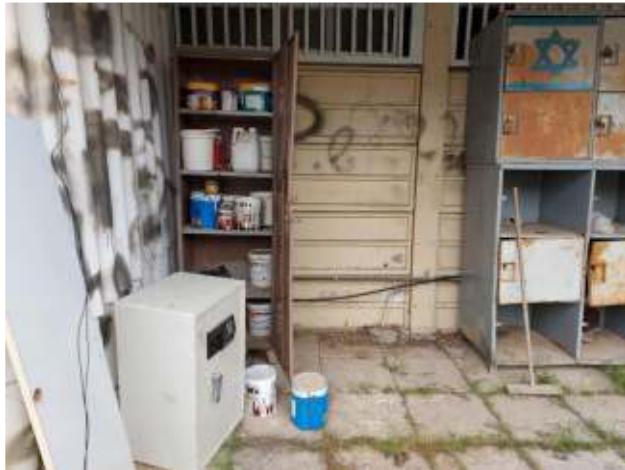
| מוקד | בסיס | מיפוי בסקר<br>היסטורי 2015 <sup>(1)</sup> | תיאור המוקד<br>ופוטנציאל<br>הזיהום | תמונה |
|---|---|---|---|---|
| | | | | <p><b>מימין:</b> אחסון דלקים; <b>משמאל:</b> אחסון, בין היתר נצפו מיכלי צבע וחומרי הסרת צבע</p> |
