# סקר תצלומי אוויר

## מטמנות דרום גלילות

(עפר בניין ורמת השרון)

מוגש ע"י: לודן טכנולוגיות סביבה בע"מ

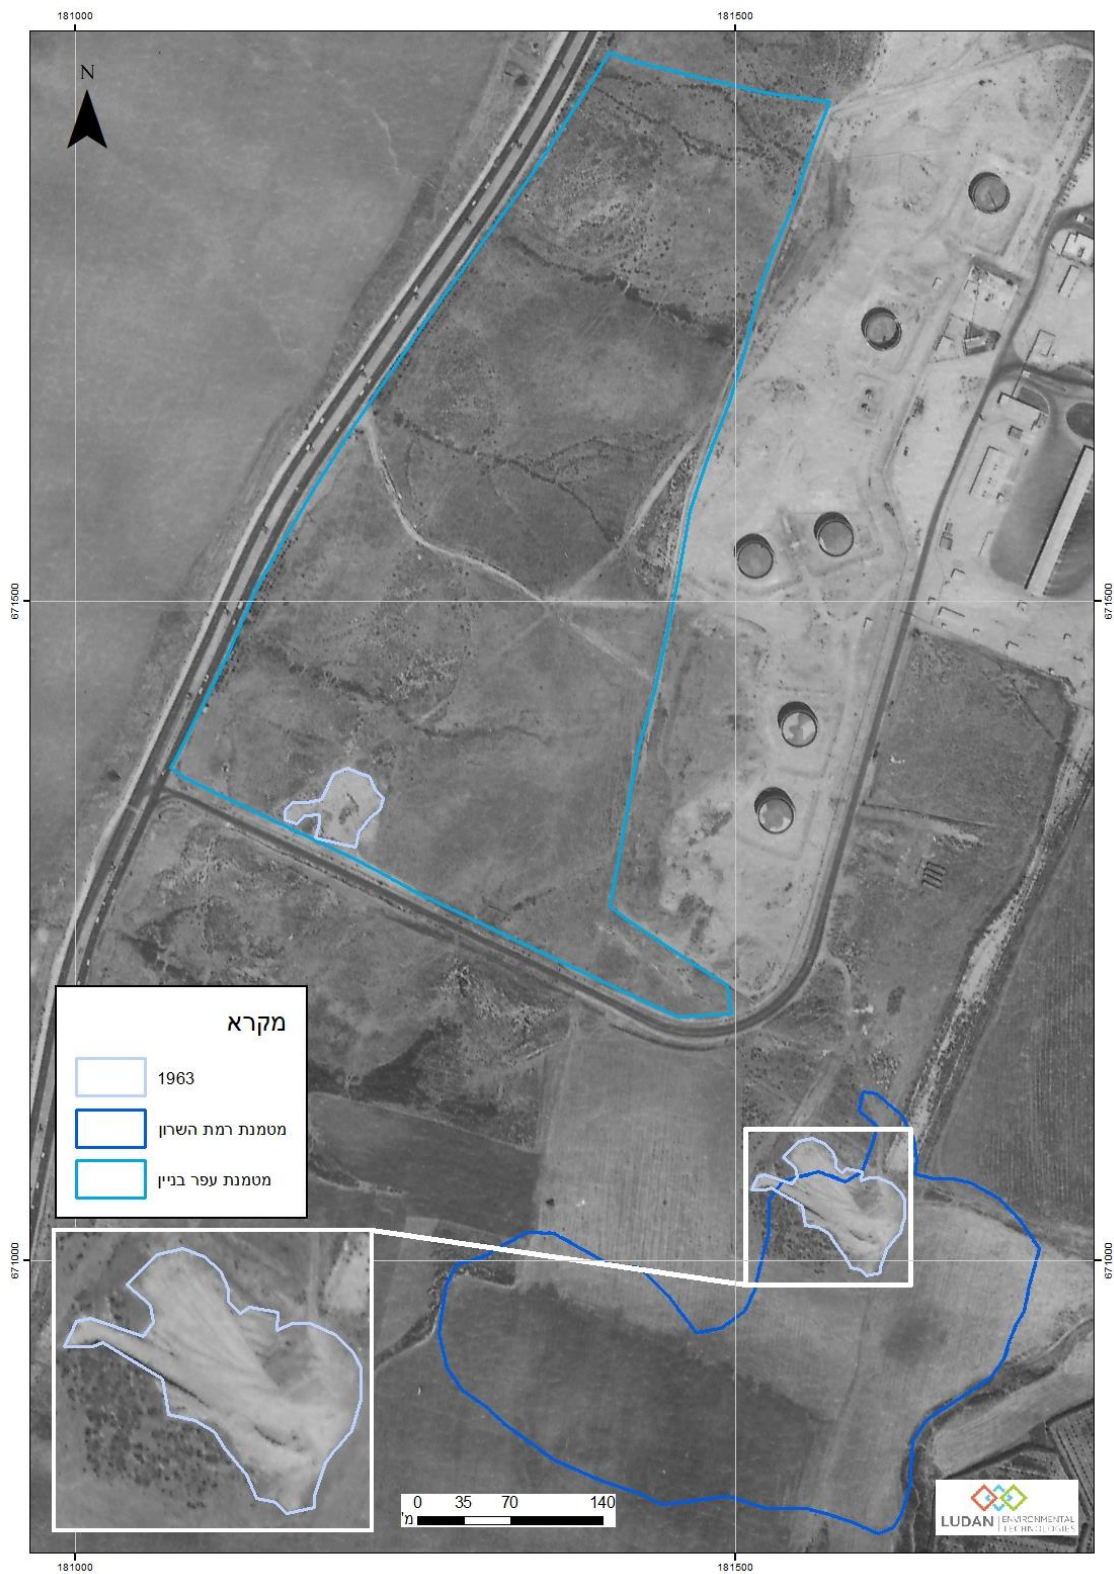
תרשים 9: תצ"א משנת 1963

| שנה | מטמנת עפר בניין | מטמנת רמת השרון |
|---|--|---|
| 1963 | ללא שינוי משמעותי מתצ"א 1960. ברוב אזור שטח פתוח טבעי, בחלק הדרומי חפירה במימדים דומים לאלה שזוהו בתצ"א 1960. | בתחומי השטח הטבעי החלו חפירות לכריית חול, בשאר השטח שדות מעובדים. |

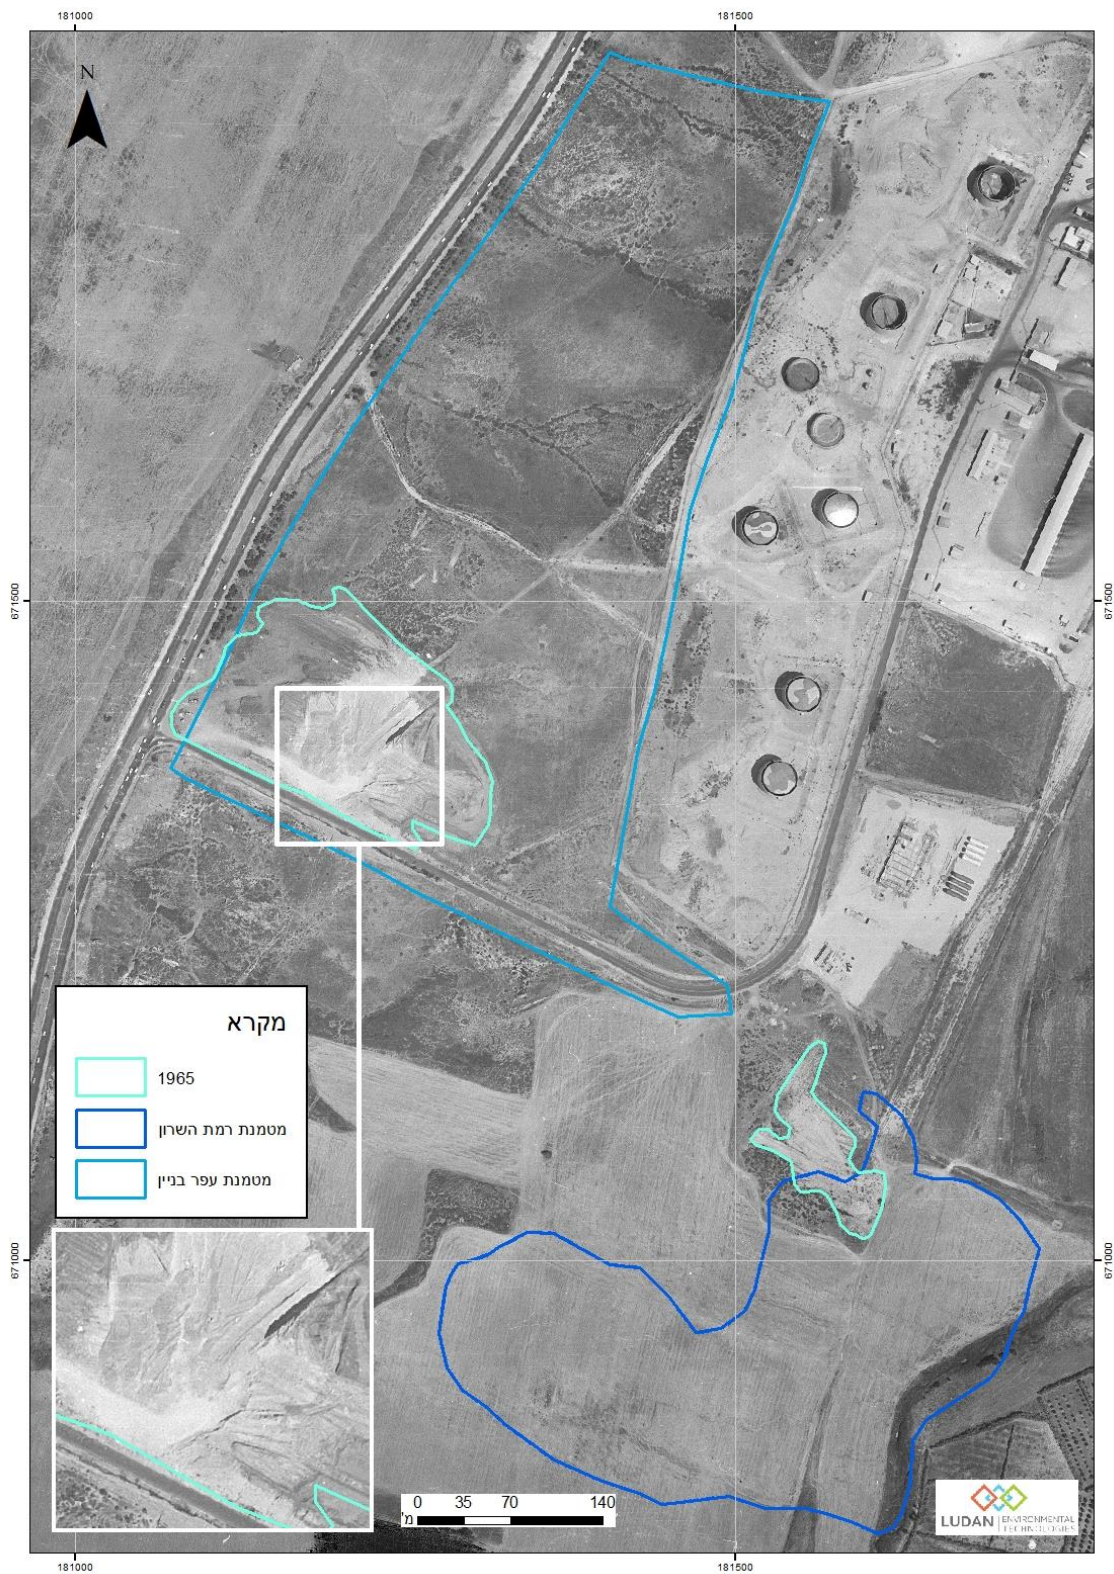
תרשים 10: תצ"א משנת 1965

| שנה | מטמנת עפר בניין | מטמנת רמת השרון |
|---|--|---|
| 1965 | החפירה בדרום השטח התרחבה לשטח גדול משמעותית. בשאר האזור לא חל שינוי משמעותי. | אין שינוי משמעותי לעומת תצ"א 1963. |

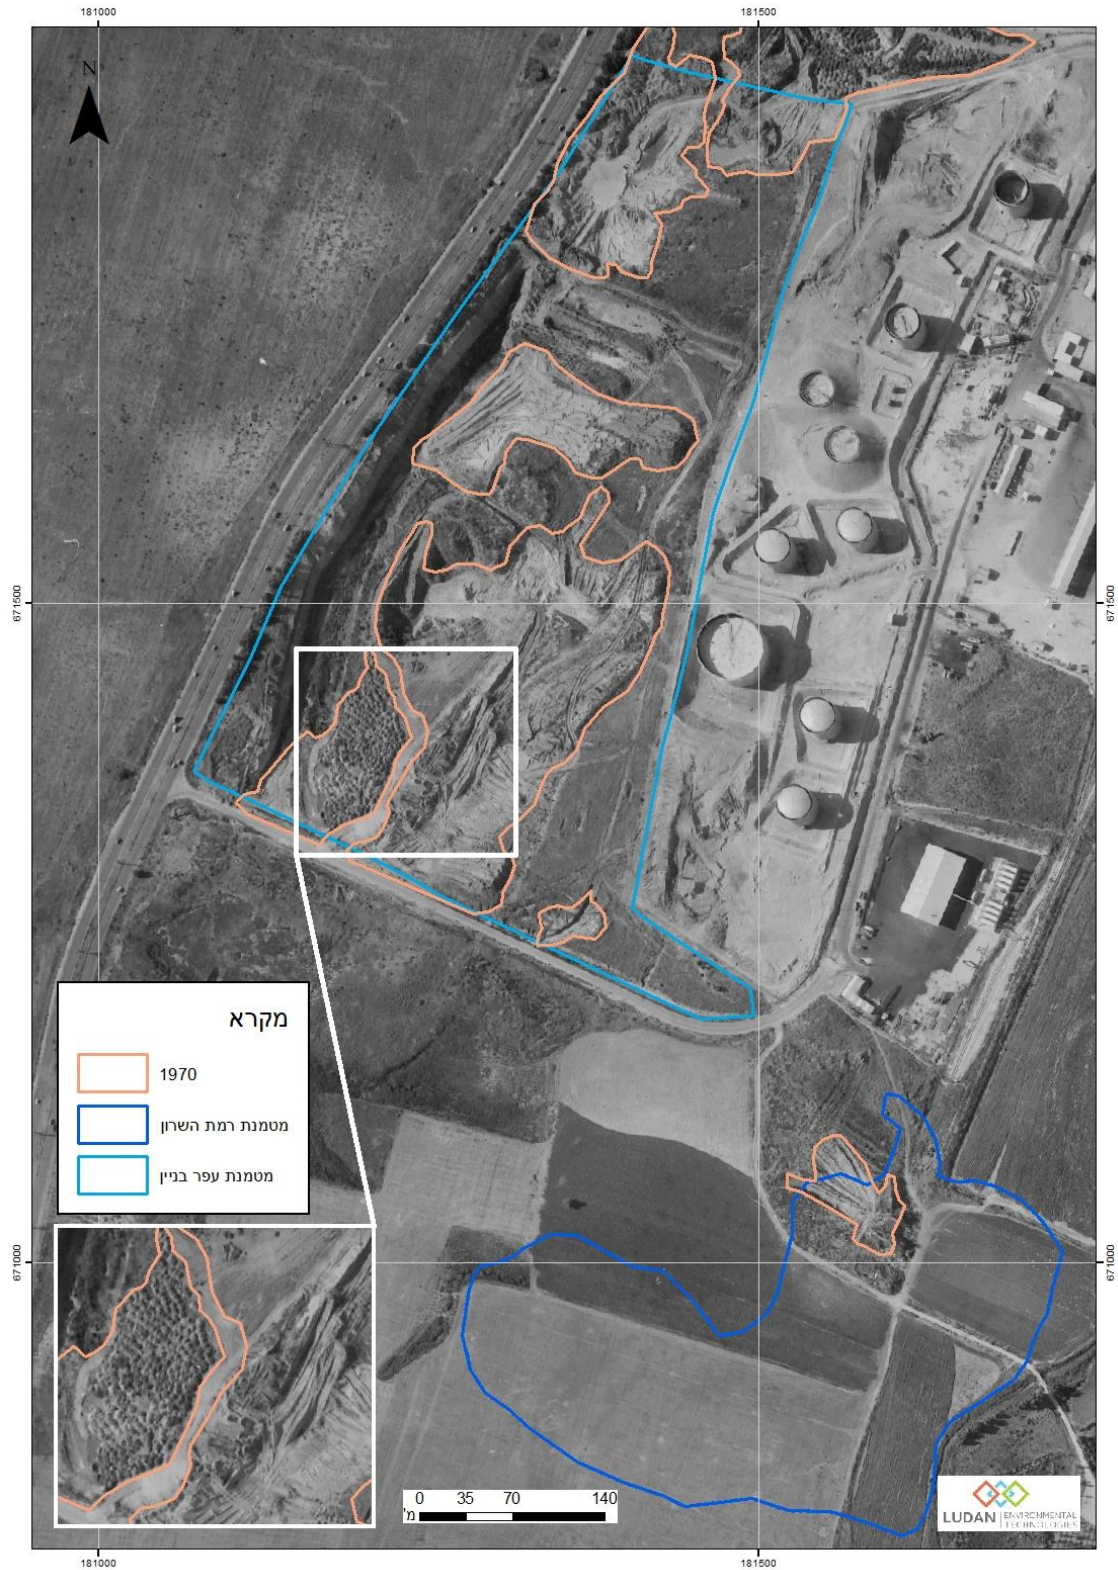
תרשים 11: תצ"א משנת 1970

| שנה | מטמנת עפר בניין | מטמנת רמת השרון |
|---|--|---|
| 1970 | בין השנים 1965-1970 חלה התפתחות משמעותית בפעילות באזור מטמנת עפר בניין. ניתן לזהות חפירות לכריית חול במרבית השטח. באזור הדרומי והצפוני ניתן להבחין במקבץ ערימות על פני השטח, ככל הנראה תחילתה של ההטמנה באזור. כך גם בחלק הצפוני ביותר, עליו נבנה במהלך השנים מחלף גלילות. | אין שינוי משמעותי לעומת תצ"א 1965. |

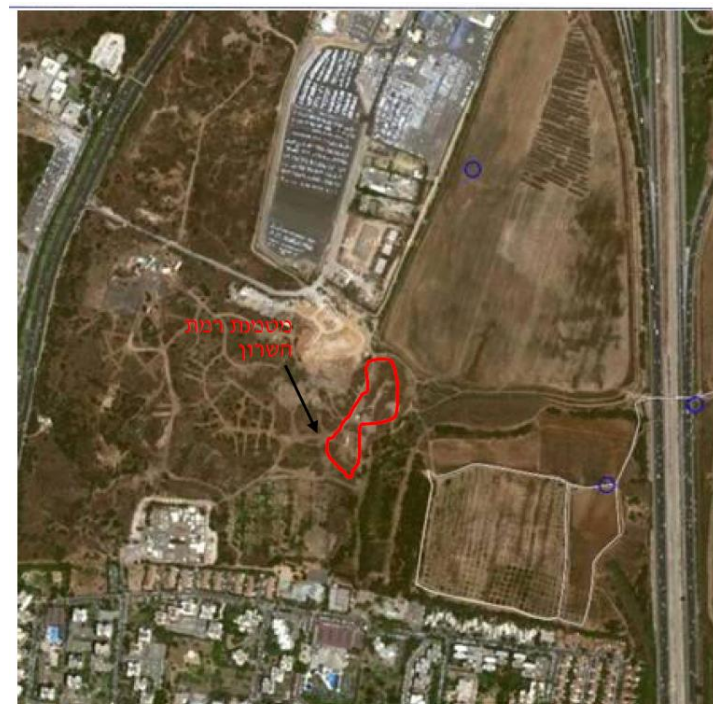
**תרשים 31: שטח המטמנה לפי סקר איזוטופ 2014**  
(מתוך דוח סקירה גיאופיזית, איזוטופ, 2014)

בסקר הגיאופיזי שבוצע בשנת 2014 הוגדר שטח העבודה כרצועה בחלק המזרחי של המתחם (תרשים 31). באתר בוצע קו אחד אשר ממצאיו עולה כי עובי גוף הפסולת נע בין 2-7 מטרים ברוב שטח האתר.
