סקר היסטורי ותוכנית חקירת קרקע כלא 6

מוגש לחברה לשרותי איכות סביבה בע"מ
ע"י חברת לודן טכנולוגיות סביבה בע"מ

מספר מסמך	תאריך	אישר	עורך הדוח
4724	18.11.2021	ינון לפיד	נועם דולב

נובמבר 2021

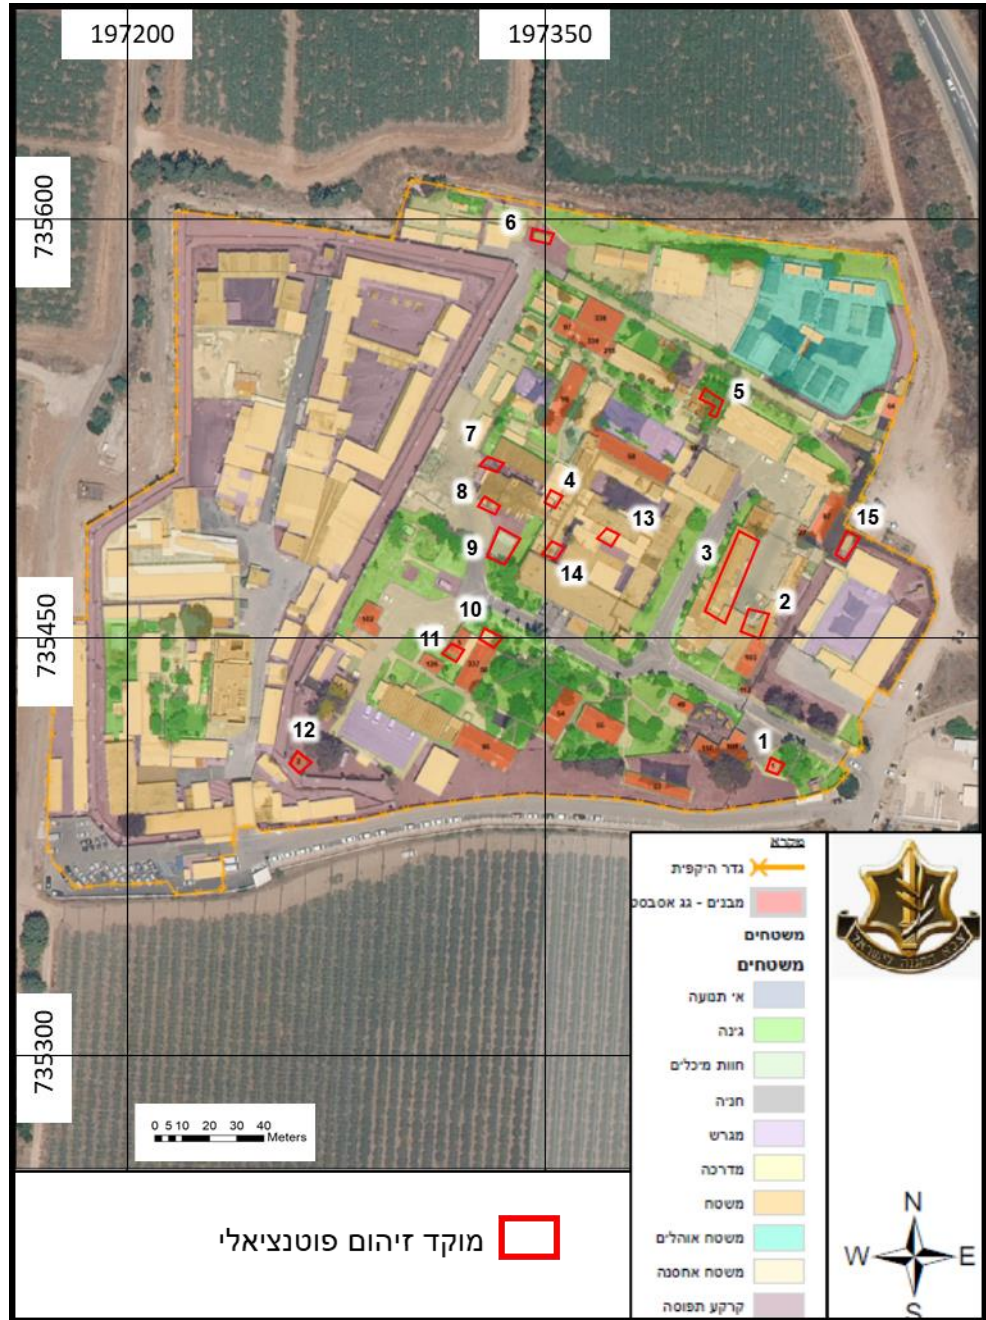
תרשים 8 : מוקדים בעלי פוטנציאל זיהום קרקע בתחום כלא 6

תרשים 8 וטבלה מספר 2 מציגים את מוקדי הזיהום הפוטנציאליים שאותרו במהלך הסיור.

נקודת ציון בה ניטלה מדיד עבור הממצא		הערה	תיאור ממצא	מתחם	מספר מוקד
Y	X				
735407.6	197439.7		משטח בטון עליו עמד גנרטור	שער כניסה בחלק הדרום מזרחי	1
735455.7	197422.5	עמדה מקורה. יש סימנים שבחדר זה התרחשה שריפה	עמדת צביעה	בית מלאכה צד מזרח	2
735459.7	197422.1	בארון אוחסנו מיני דבקים להדבקת מזרונים	ארון דבקים וחומרי הלבנה		
735455	197425.3		עמדת כבי"א	בית מלאכה צד מערב	3
735463.9	197416.7		מדחס		
735461.6	197415.5		חניית מלגזה וטעינת מצברים		
735482.6	197424.7		עמדת הדבקת מזרנים		
735500.1	197348.4	בשנים האחרונות התרמוייל מוזן בהזנת גז	תרמויל	מטבח	4
735537.9	197410.6		תרמוייל	פלוגה ב	5
735533.4	197411		משטח בטון שעליו יכול היה להיות מכל		
735594.6	197345.8	מעט מזרחית למגורי בנות	תרמוייל בתוך מבנה יביל	מגורי בנות	6
735511.3	197335	ככל הנראה שפכים אשר נבעו מפעילות המטבח	כתם שפכים שומניים ליד חדר האוכל ובור עם מכסה	מטבח + חדר אוכל	7
735498.4	197328		מדחסים		
735496.9	197330.9				
735483.5	197334.8	אפשרות להימצאות מכלי דלק בעבר	צוברי גז שנשלפו		9

735446.5	197315.9		מחסן ציוד עליו נרשם 7מכלי דלק	דרומית לחדר האוכל	10
735451.7	197326.4		תרמויל		11
735406.4	197261.8	גובל בכלא כרמל	סככה בה היה גנרטור ומכל דלק	פינה דרום מערבית	12
735490.6	197371.6		תרמויל	מבנים לשימור (אגף בודדים, ומפקדה	13
735481.4	197354.3		מחסן תחמושת		14
735482	197457	לא נצפה בסיור	תרמוייל	מבנה אנרגיה	*15
		ראה מפה בתרשים 9	צינור הולכת נפט	קו קצא"א וחצר תפעולית	**16

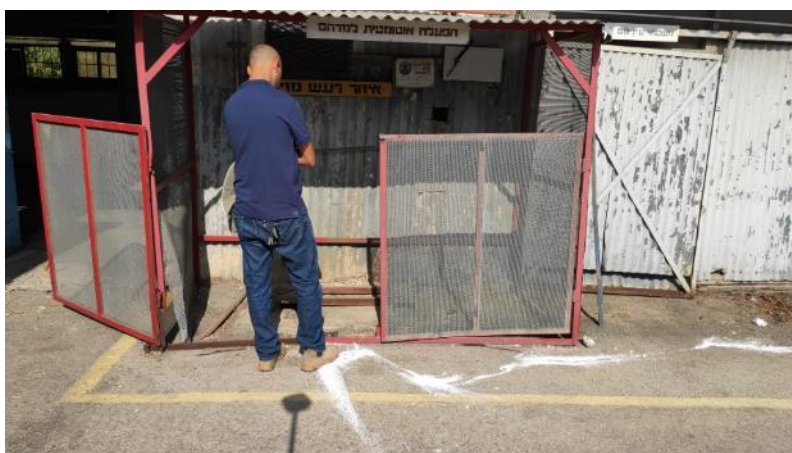
תמונה 10: עמדת מדח

בית המלאכה כלל בשנים האחרונות עמדות שונות בהן העצורים עסקו בהדבקת מזרונים ובצביעת חפצים שונים. בחצר המלאכה חנתה מלגוזה דרך קבע בחלקה הדרומי ולה עמדת טעינת מצברים. תדלוק המלגוזה בוצע מחוץ לתחומי הכלא. בחלקו הדרום מזרחי של המתחם (פוליגון 2 בתרשים 8) נצפתה עמדת אחסנת הצבעים כאשר התרחשה שריפה בחדר- ככל הנראה השריפה ארעה לאחר עזיבת המחנה.

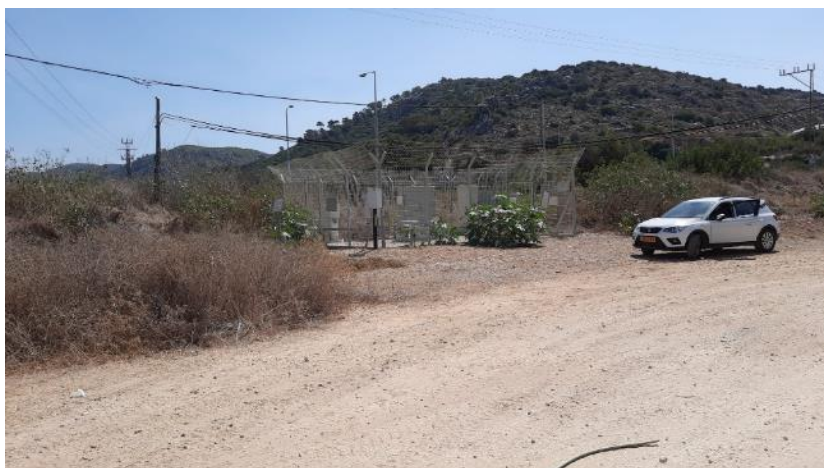
תמונה 24: חצר תפעולית קו קצא"א- מבט לכיוון דרום מזרח

על פי מידע שנמסר מחברת קצא"א תוואי הקו מוצג בתרשים 9. עומקו 1.5-1 מטרים מפני השטח, הוא מוביל נפט וקוטרו 16". ככל שידוע לעורך תוכנית זו, קו תש"ן חולף במקביל בסמוך וממזרח לקו צינור קצא"א. לא נמסר על אירוע דליפה בקו זה. פניה לחברת תש"ן נערכה בתאריך 16.12.21 ונכון לחודש ינואר 2022 לא התקבל מידע מדויק לגבי מיקום הקו והחומר המובל בקו.
