# להבים, הרחבה צפונית

## סקר היסטורי לפוטנציאל זיהום קרקע

אפריל 2024

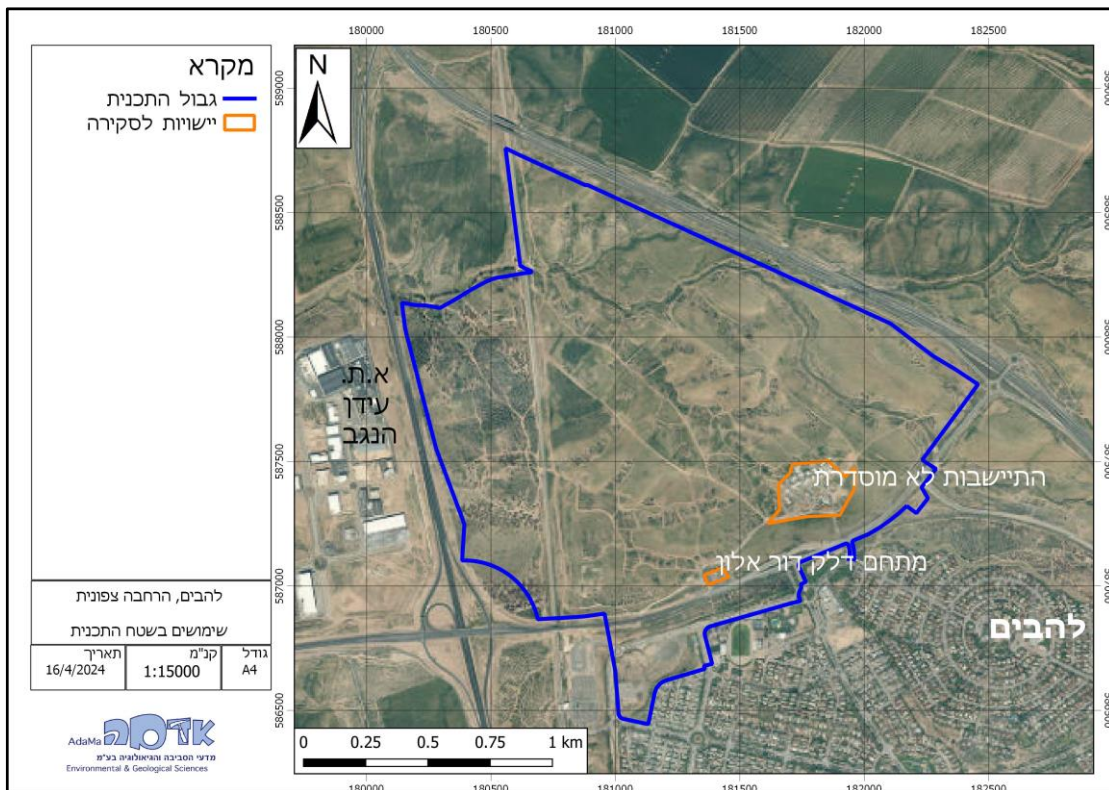
על סמך סיור בשטח התכנית שבוצע בתאריך 11.04.24 וסקירה של תצלומי אוויר בהווה וכן תצלומי עבר, מוערך כי קיים פוטנציאל זיהום בשתי היישויות: תחנת הדלק וההתיישבות הלא מוסדרת הממוקמות בדרום התכנית. פירוט הסקירה עבור כל יישות מוצג בסעיף 2.2.

תרשים 2.1.1: שימושים בעלי פוטנציאל זיהום באזור התכנית על רקע תצלום אוויר

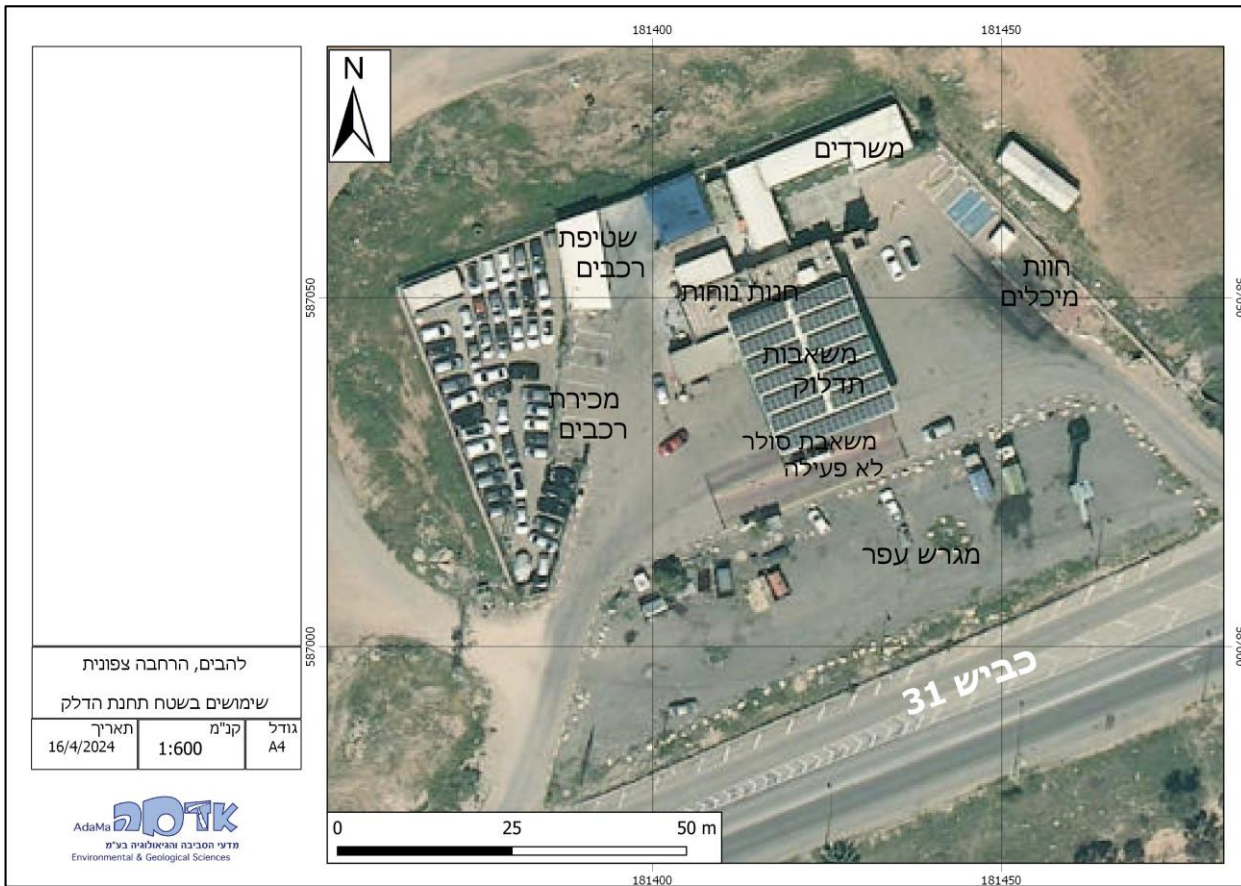
מסקירת השימושים ברדיוס 70 מטר סביב התחנות דלק (מסמך מדיניות הגני"ס לקרקעות מזוהמות, 2017), לא קיימות יישויות בשטח התכנית אשר מושפעות ודורשות בסקירה לקרקעות מזוהמות עקב סמיכותן לתחנות. התחנה ממוקמת בקצה הדרומי של התכנית בטווח גבהים של 285-290 מ' מעל פני הים, בהתאם מוערך עומק של 235 מ' לפחות למפלס מי התהום. בתחנה קיימת מערכות ניקוז סגורות למניעת זליגת שפכים. בין השנים 2010-2018 נוספו המוקדים בצפון-מערב מתחם התחנה המשמשים לעסק למכירת רכב, שלמה סיקסט, ועסק לשיטיפת רכבים ידנית, Car-spa. בעסק שלמה סיקסט מתבצעת מכירת רכב בלבד עם חניון אספלט עליו חונים הרכבים ללא שימושים או תשתיות בעלות פוטנציאל לזיהום הקרקע. בסיוור שבוצע בתאריך 11.04.24 נצפו בסמוך לעמדת שטיפת הרכבים הידנית עוד שני מיכלי דלק בתוך מאצרות על תכסית בטון, המיכלים היו ריקים ובמאצרות היו מים עם שכבה צפה של שמנים. לא ידוע אם המיכלים והמאצרות היו קיימים בעבר בתחום התחנה או הועברו אליהם ובאיזה שלב. כמו כן, בחלק מתכסית הבטון בשטח התחנה נצפו סדקים. ממזרח לתחנה קיים מבנה נטוש בשטח של כ- 70 מ"ר, שכלל מטבחון וככל הנראה שימש כמשרד.

תרשים 2.2.1: תצלום אוויר משנת 2023 של תחנת דלק "דור אלון" (Govmap).

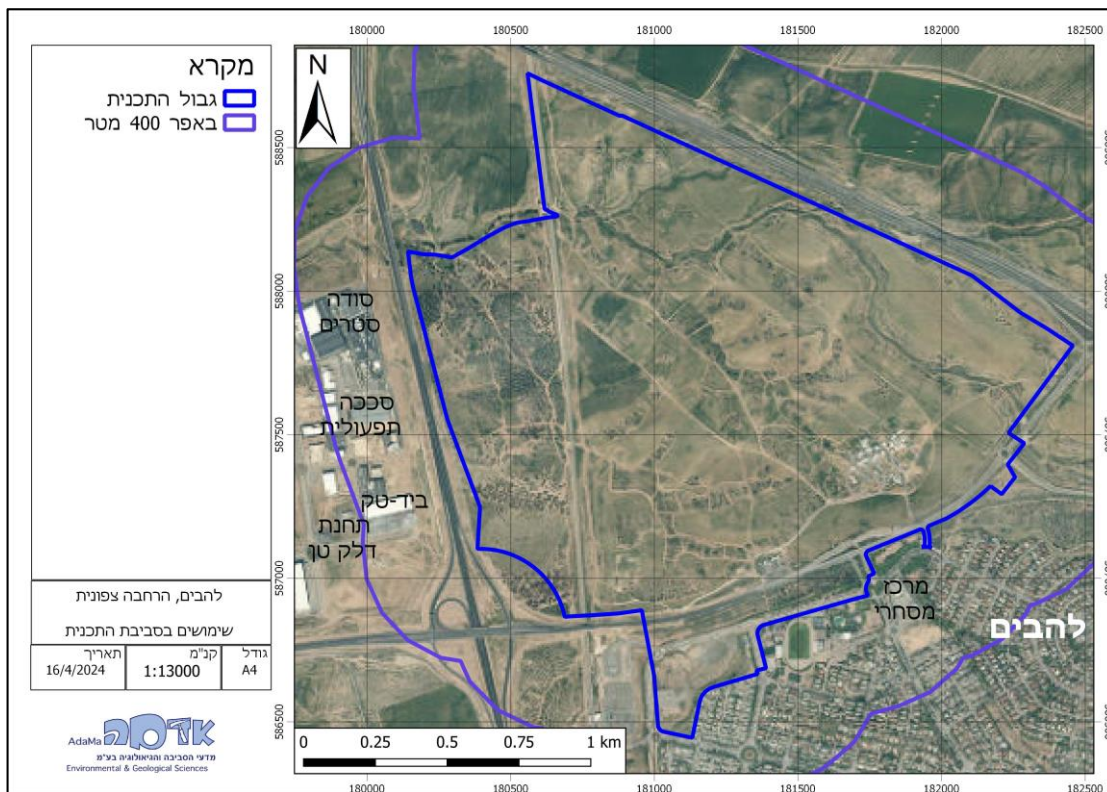
סקירה מפורטת של תחנת דלק דור אלון מוצגת בסעיף 2.2 דלעיל. תחנת דלק "Ten" הינה תחנה יחסית חדשה וממוקמת בטווח הגדול מ- 400 מ' מגבול התכנית. במרכז המסחרי ביישוב להבים לא אותרו שימושים בעלי פוטנציאל לזיהום קרקע במהלך סיור במקום בתאריך 11.04.24. מתחם מפעל "סודה סטרים" ממוקם כ- 200 מ' מגבול התכנית. מספר גורמים משפיעים על הסעת מזהמים בתת הקרקע, כאשר במקרה זה השימוש במפעל שלא כולל בעיקר תרכובות דלק נדיפות, המרחק לגבול התכנית, חתך הקרקע הלסי והעומק למי תהום, מעידים על סבירות נמוכה מאוד להסעת מזהמים מתחום מפעל סודה סטרים לשטח התכנית. מברור טלפוני בתאריך 19.05.24 עם רכזת איכות סביבה במועצה מקומית להבים, גב' תמר גבאי, לא ידוע על אירועים חריגים מאיזור זה.

תרשים 4.3.1. שימושים בסביבת האתר עד 400 מ' מגבול התכנית.

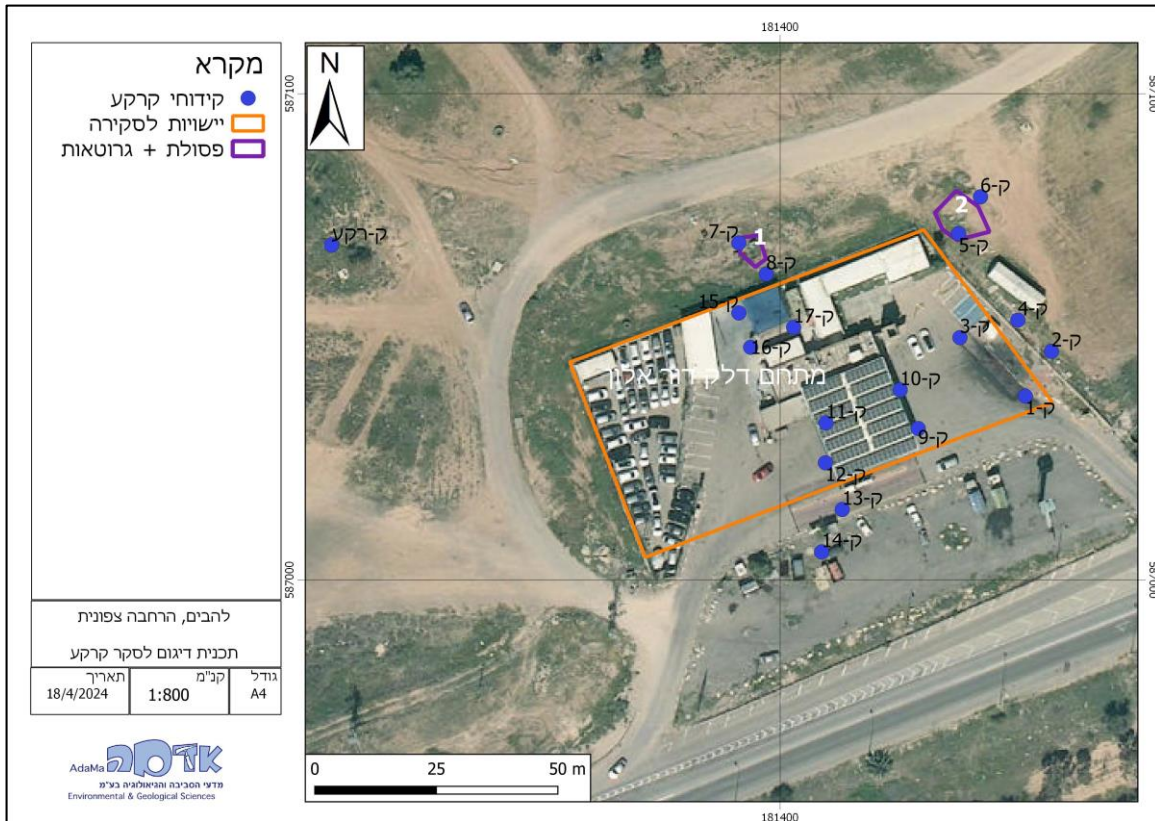
תרשים 6.1 – מוקדי קידוחים ק-1 עד ק-17 באיזור תחנת דלק דור אלון

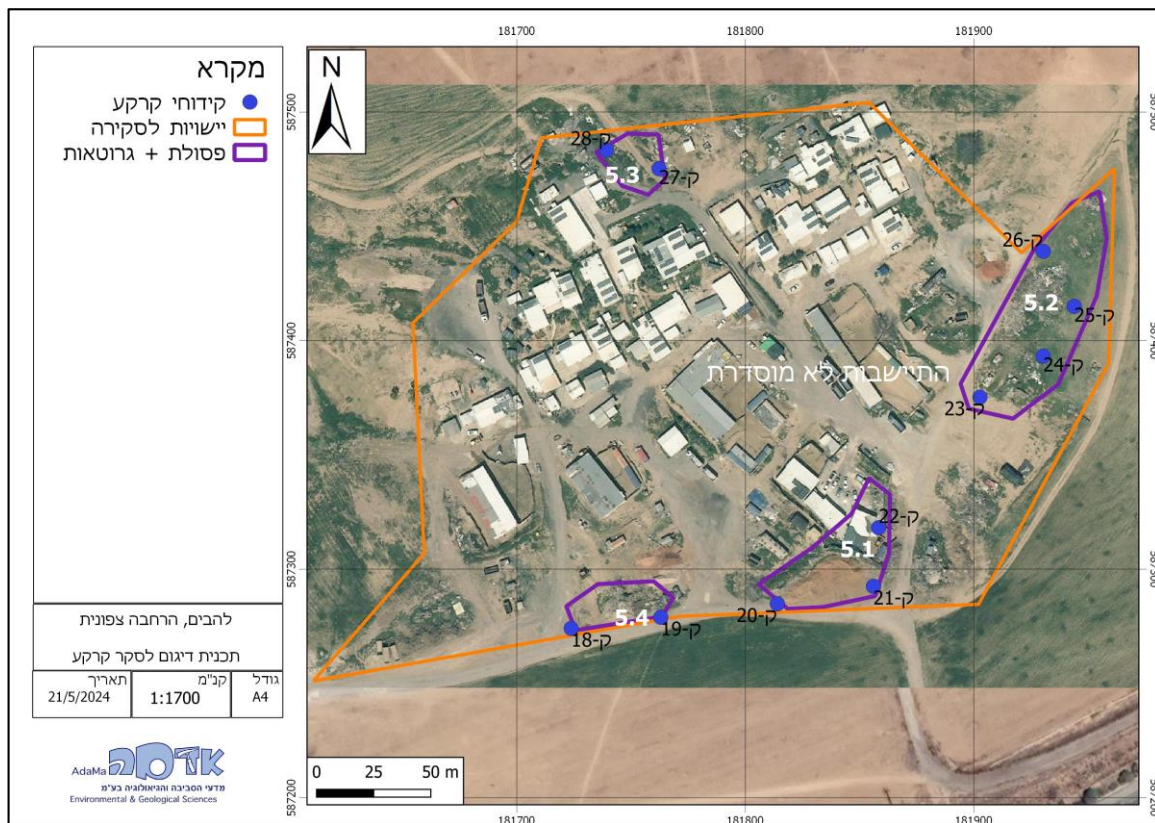
תרשים 6.2 – מוקדי קידוחים ק-18 עד ק-28 באיזור ההתיישבות הלא מוסדרת

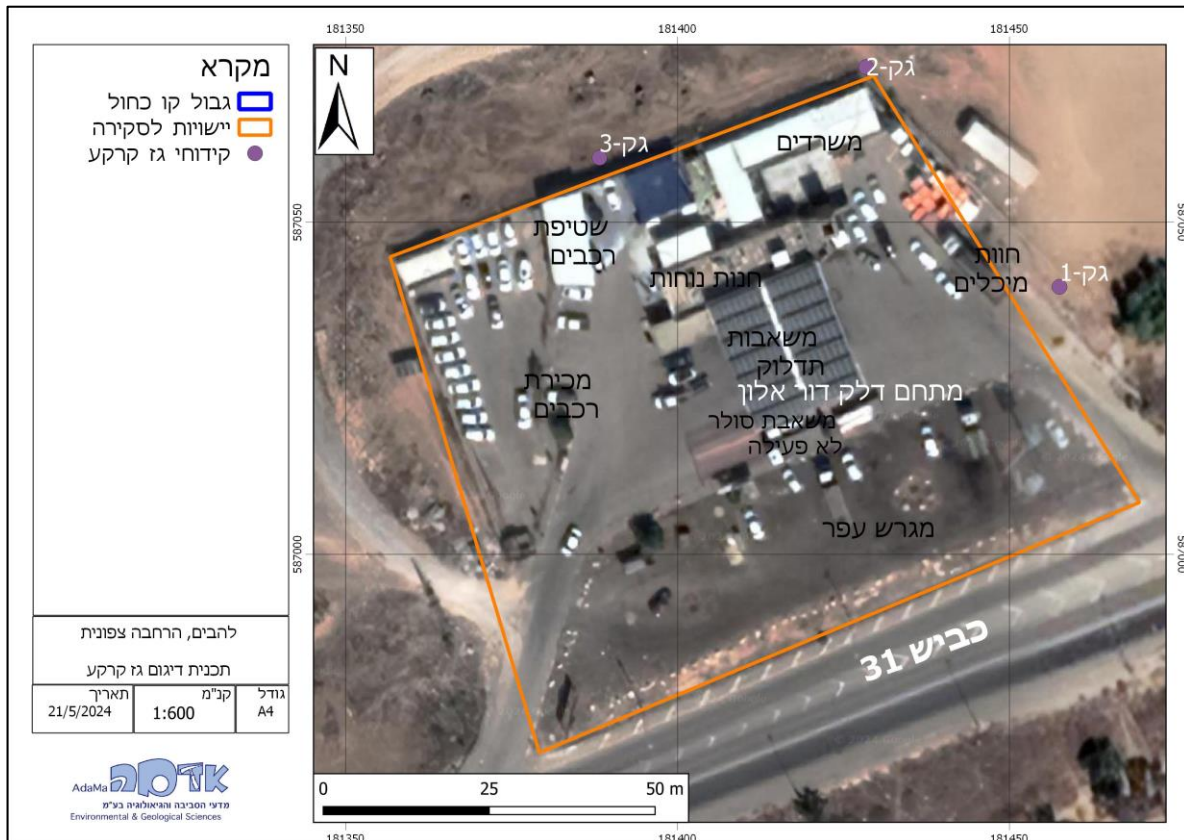
תרשים 6.3 – מוקדי קידוחי גז קרקע גק-1 עד גק-3.
