סקר קרקע היסטורי

שכונת אור עקיבא צפון

אוגוסט 2024

עורך הסקר : ולרי פינסקוויי, יוזמות בע"מ
ליווי והנחייה : עמוס פסדר, יוזמות בע"מ

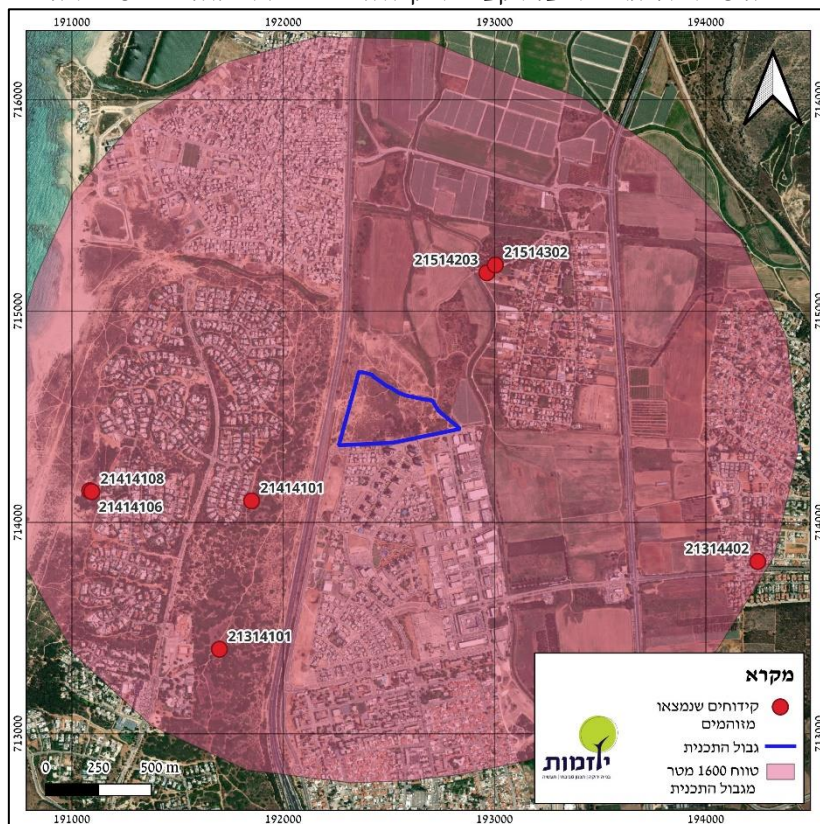
מפה 3 - גבול התכנית על רקע מפת קידוחים שנמצאו מזוהמים בסביבתה

על פי הממצאים המוצגים מעלה, ובהתאם לכיוון זרימת מי התהום מכיוון מזרח מערבה (כפי שניתן לראות במפה מס' 4 – גבול התכנית על רקע מפת מפלסי מי התהום) ישנו חשש כי הזיהומים ממזרח לתכנית נעו מערבית ונמצאים גם בתוך שטח התכנית עצמה.

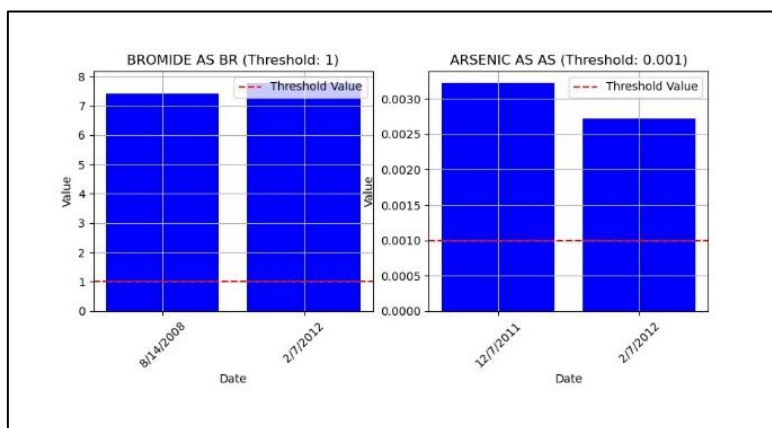
1. זיהוי קידוח : 21314101

מיקום ביחס לתכנית : 1100 מטר דרום-מערבית לגבולות התכנית.

חריגות (תוצאה ושנת בדיקה) :

- ברומיד (Br) : 7-8 מ"ג/ל (2008,2012)

- ארסן (As) : 0.0025-0.0030 מ"ג/ל (2011,2012)

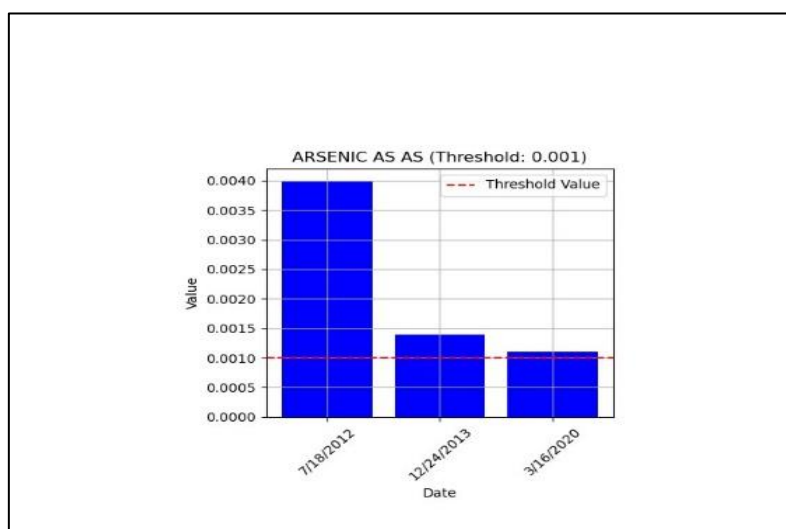
2. זיהוי קידוח : 21314402

מיקום ביחס לתכנית : 1500 מ' דרום-מזרחית לגבולות התכנית.

חריגות (תוצאה ושנת בדיקה) :

- ארסן (As) : 0.0010-0.0040 מ"ג/ל (2020 ,2012-2013).

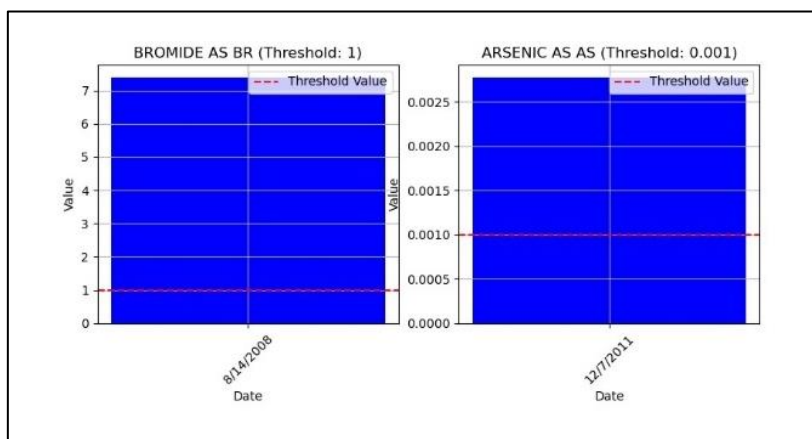
3. זיהוי קידוח : 21414101

מיקום ביחס לתכנית : 500 מ' דרום-מערבית לתכנית

חריגות (תוצאה ושנת בדיקה) :

- ברומיד (Br) : 7~ מ"ג/ל (2008)

- ארסן (As) : 0.0025~ מ"ג/ל (2011)

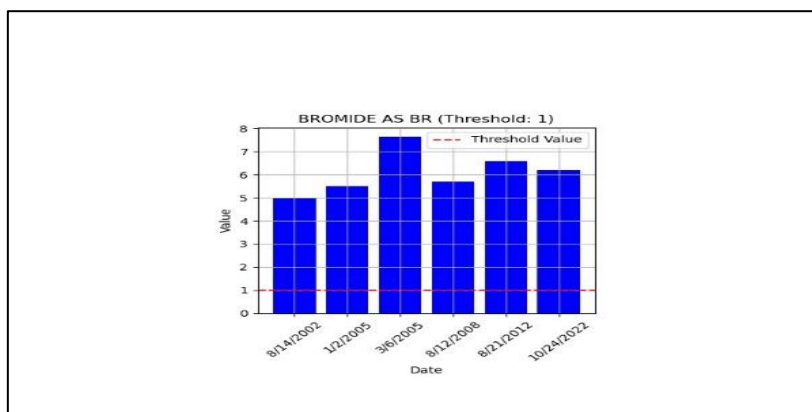
4. זיהוי קידוח : 21414104

מיקום ביחס לתכנית : 1200 מ' דרום-מערבית לתכנית.

חריגות (תוצאה ושנת בדיקה) :

- ברומיד (Br) : 5-8 מ"ג/ל (2008, 2005, 2002, 2012, 2022)

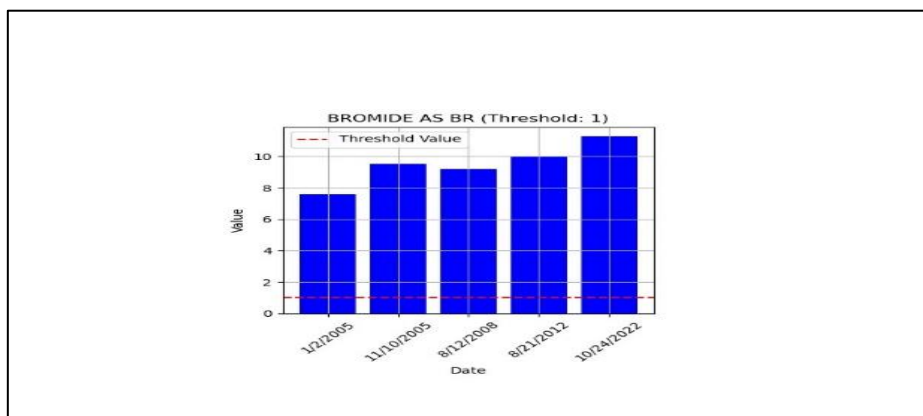
5. זיהוי קידוח : 21414105

מיקום ביחס לתכנית : 1200 מ' דרום-מערבית לתכנית.

חריגות (תוצאה ושנת בדיקה) :

- ברומיד (Br) : 6-11 מ"ג/ל (2022 ,2012 ,2008 ,2005)

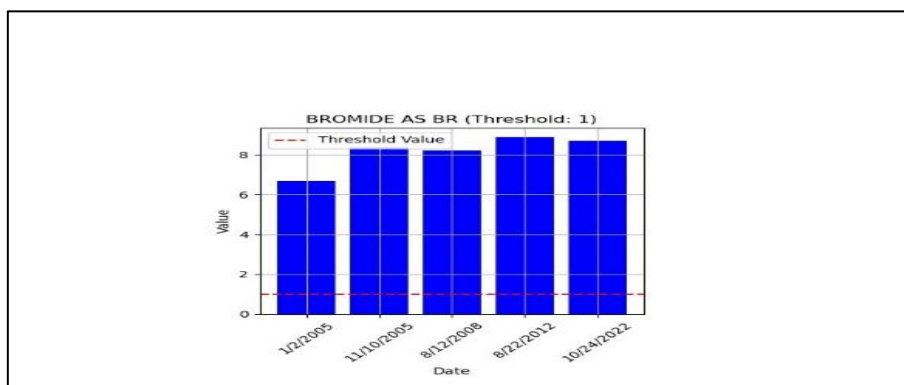
6. זיהוי קידוח : 21414106

מיקום ביחס לתכנית : 1200 מ' דרום-מערבית לתכנית.

חריגות (תוצאה ושנת בדיקה) :

- ברומיד (Br) : 6-9 מ"ג/ל (2022 ,2012 ,2008 ,2005)

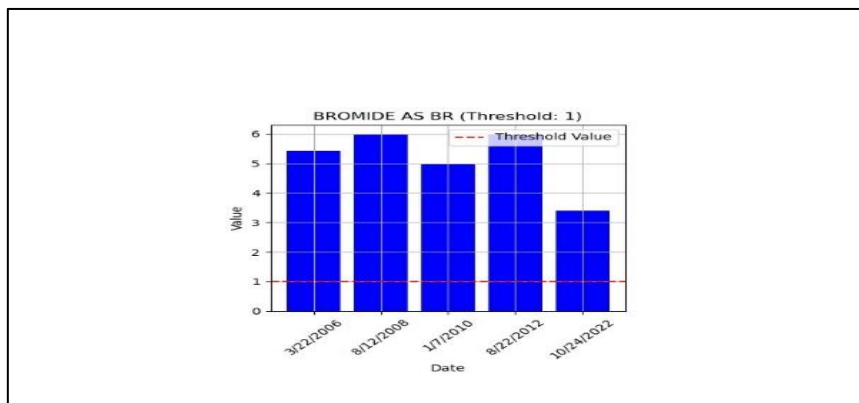
7. זיהוי קידוח : 21414107

מיקום ביחס לתכנית : 1200 מ' דרום-מערבית לתכנית.

חריגות (תוצאה ושנת בדיקה) :

- ברומיד (Br) : 3-6 מ"ג/ל (2022, 2012, 2010, 2008, 2006)

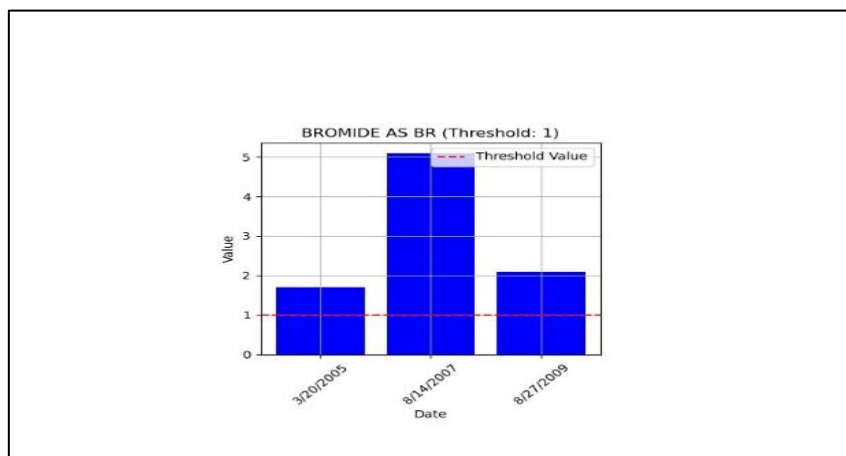
8. זיהוי קידוח : 21414108

מיקום ביחס לתכנית : 1200 מ' דרום-מערבית לתכנית.

חריגות (תוצאה ושנת בדיקה) :

- ברומיד (Br) : 1.5-5 מ"ג/ל (2009, 2007, 2005)

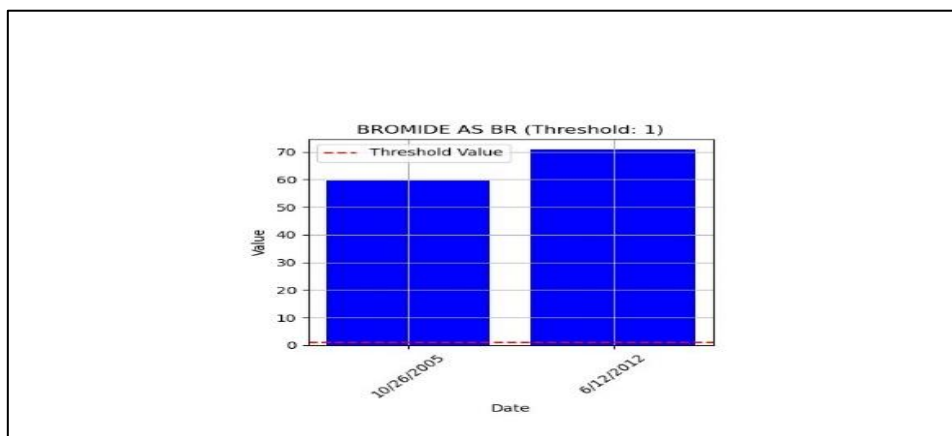
9. זיהוי קידוח : 21514203

מיקום ביחס לתכנית : 650 מ' צפון-מזרחית לתכנית.

חריגות (תוצאה ושנת בדיקה) :

- ברומיד (Br) : 60-70 מ"ג/ל (2012, 2005)

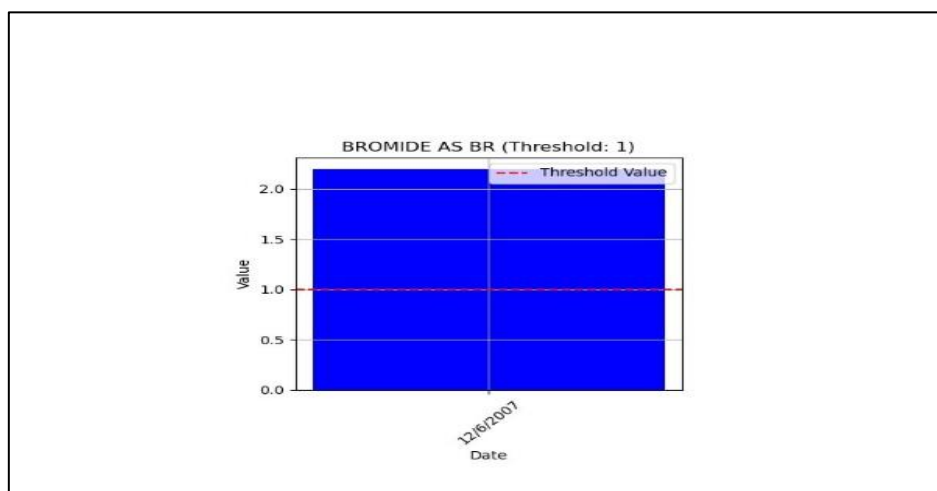
10. זיהוי קידוח : 21514302

מיקום ביחס לתכנית : 650 מ' צפון-מזרחית לתכנית.

חריגות (תוצאה ושנת בדיקה) :

- ברומיד (Br) : 2~ מ"ג/ל (2007)
