**הנדון: דוח ממצאי סקר היסטורי, מתחם מוטה גור, מחנה תל השומר**

דו"ח ממצאים סקר היסטורי (Phase I)  
מתחם מוטה גור, תל השומר

יולי 2024

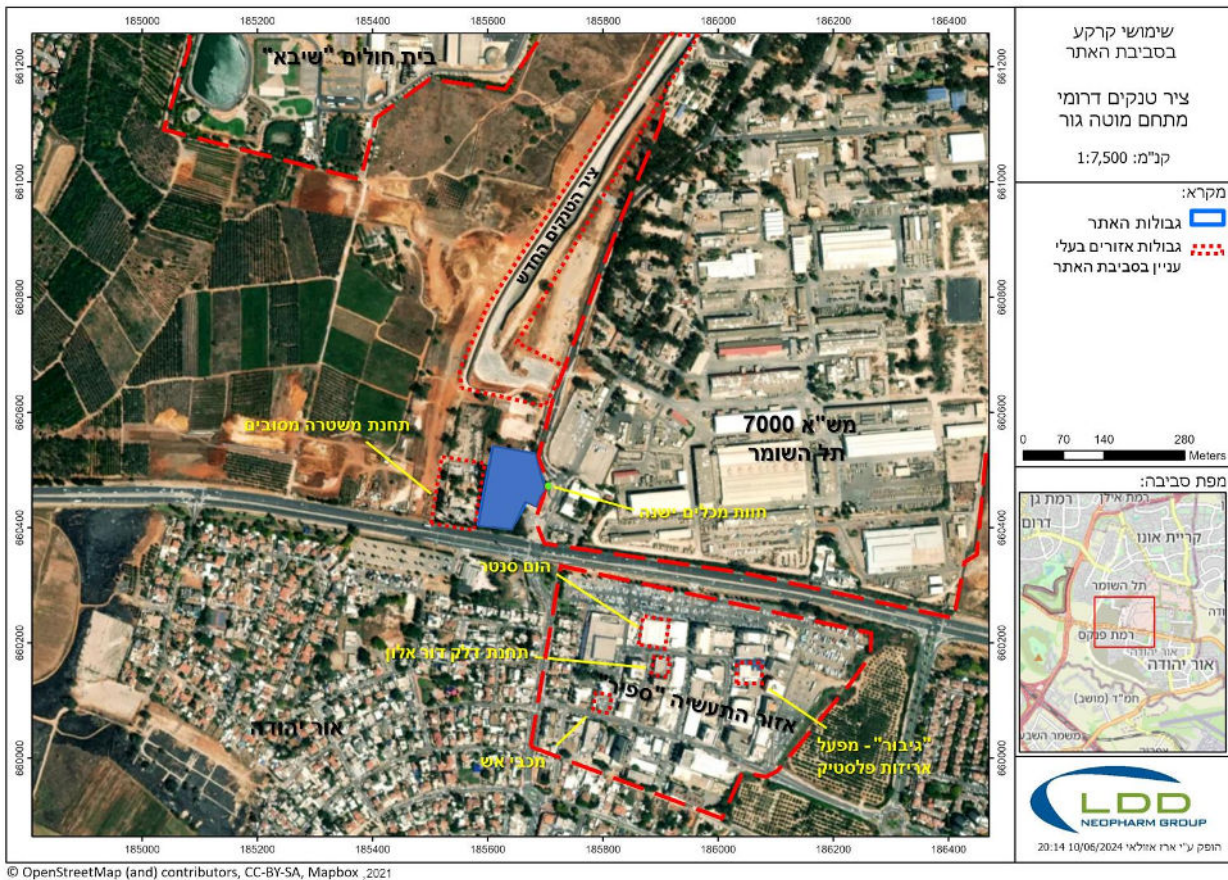
## תרשים 9 – שימושי קרקע בסביבת האתר

- **תחנת משטרה מסובים:** בסיור שבוצע באתר, נצפו בגדר המזרחית של המשטרה אשר גובלת עם שטח האתר הנסקר, אזורים בהם אוסן ציוד ומכלים. קיימת סבירות להימצאות גנרטור ומכל סולר צמוד להפעלתו בתחנת המשטרה. מרחק מגבולות האתר – 0 מ'.
  - דרך מוטה גור.
  - שטחים חקלאיים ממערב לדרך מוטה גור. בשטחים אלו בוצע סקר היסטורי במסגרת תמל 1023 בו נקבע כי לא קיים פוטנציאל זיהום קרקע או מי תהום בשטחים שנסקרו. עם זאת כן הומלץ על ביצוע חקירת גז קרקע אקטיבי על מנת לבחון האם ישנה נדידת חומרים אורגניים נדיפים מפעילות במפעלים סמוכים (סימוכין 7 וסימוכין 9). מרחק בין גבול השטח לגבולות האתר – 130 מ'.

בשל הסמיכות הגבוהה לגבולות האתר, ובשל כיוון זרימת מי תהום לכיוון מערב שם ממוקם האתר ביחס למש"א, להערכתנו קיימת סבירות להסעת חומרים אורגניים נדיפים ממחנה מש"א לגבולות האתר הנסקר. כמו כן, בשל עלייה נימית או עלייה וירידה במפלס מי התהום, קיימת סבירות לזיהום קרקע באותם חומרים עקב ספיחתם לקרקע, אם הנ"ל אכן התרחש, עומקו של זיהום זה יישק למפלס מי התהום (קרי, כ-32 מ' מתחת לפני השטח).

בשל הסמיכות הגבוהה לגבולות האתר ובשל כיוון זרימת מי תהום מערבה שם ממוקם האתר ביחס לחוות המכלים, להערכתנו קיימת סבירות לזיהום קרקע וגז קרקע במרכיבי דלקים שזלגו מחוות המכלים אל תוך האתר (בחלוקה למוקדים, רדיוס סביב תחנת התדלוק בתוך גבולות האתר נרשם כמוקד 2, טבלה 2).

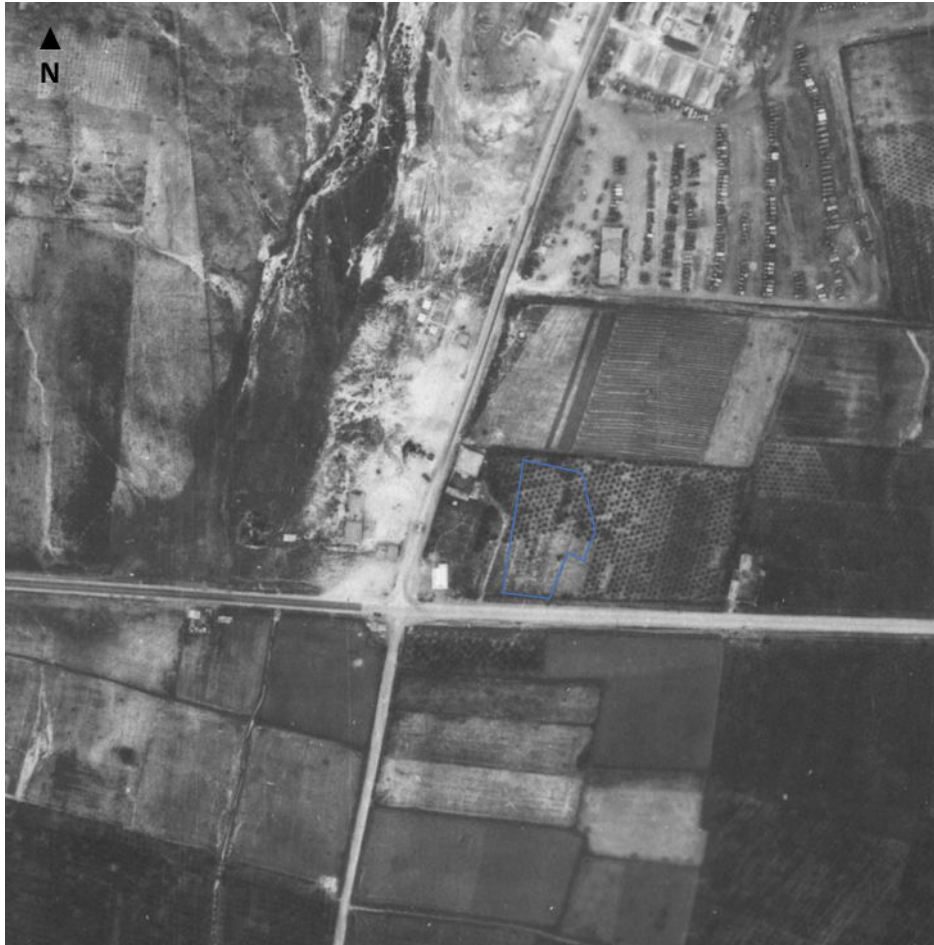
#### תרשים 10 – תצ"א משנת 1946

1946: בשנה זו נראה שטח האתר כשהוא ריק ללא כל שימוש. בסביבתו הקרובה ניתן להבחין במבנה קטן ממערב למתחם שכיום משמש את משטרת מסובים ממערב. מצפון ניתן לזהות מתחם חנייה של רכבים בבסיס בריטי ישן, שלימים הוסב למחנה תל השומר. יתר השטח באתר וסביבתו-חקלאי.

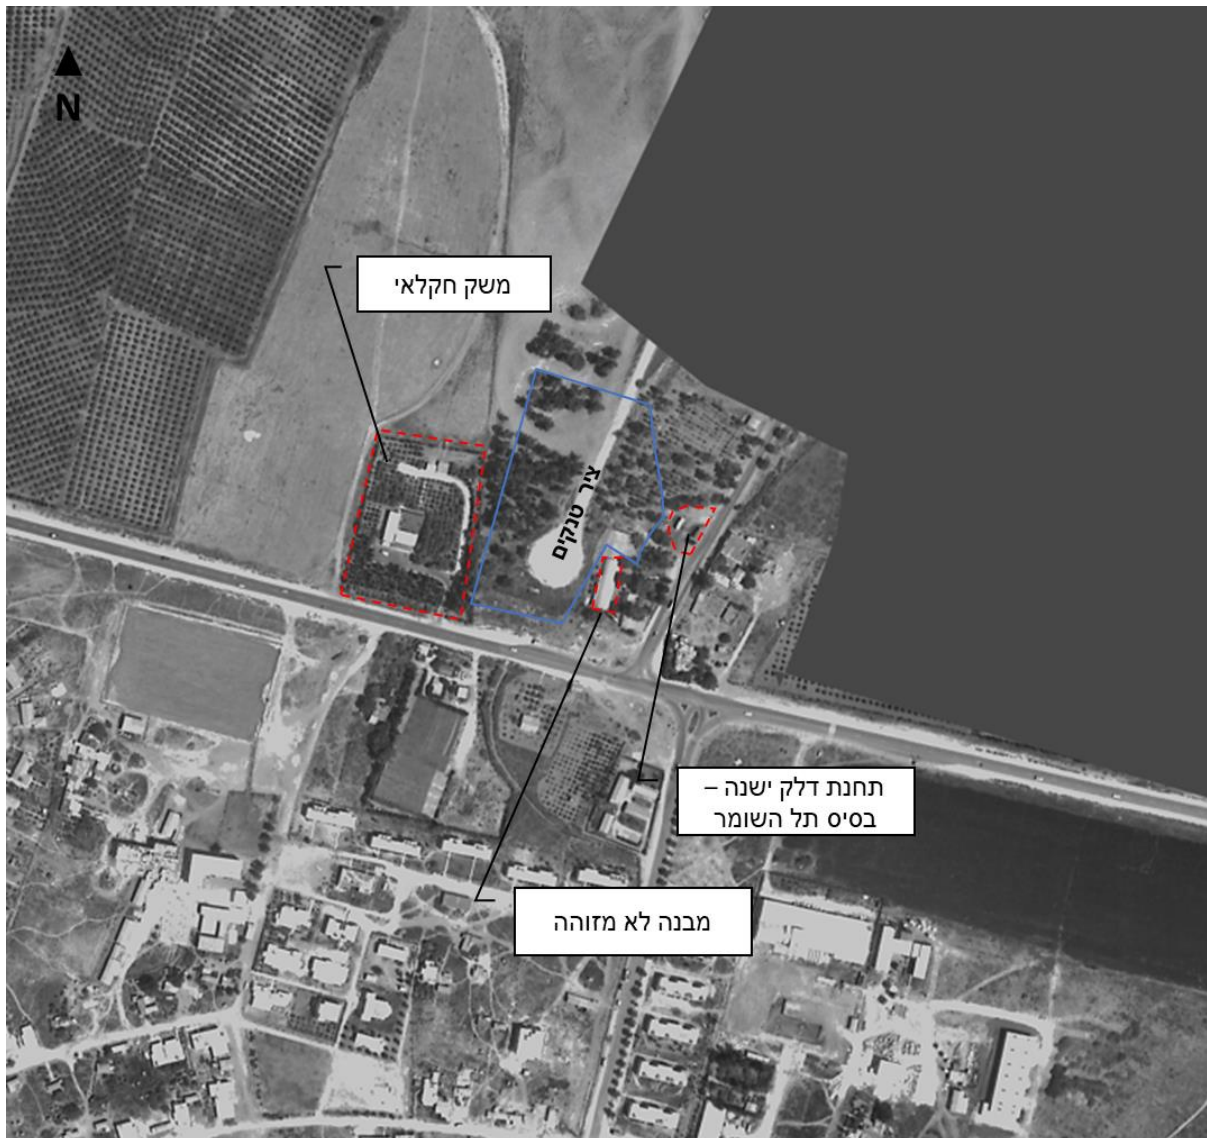
## תרשים 11 – תצ"א משנת 1965

1965: בשנה זו ניתן להבחין בציר הטנקים שחלקו עובר באתר הנסקר ששימש את מחנה תל השומר לאורך השנים, ובלולאה בקצה הדרומי שבה הכלים ביצעו סיבוב פרסה. עוד ניתן לזהות ממזרח ומצפון לאתר פוליון שהושחר בשל סיווג של בסיס תל השומר שממוקם בסמוך, מבנה קטן שזוהה על ידי גורמים ותיקים ששירתו במחנה תל השומר כתחנת דלק ישנה ומבנה שלא נמצא עבורו תיעוד או אדם ותיק שזכר את תכליתו. ממערב לאתר בשטח שפועלת בו כיום תחנת משטרת מסובים, ניתן לזהות מתחם בנוי מוקף עצים סדורים. על בסיס מידע שנמסר מגורם ותיק מבסיס תל השומר עד שנות ה-70 לערך, השטח היה בבעלות פרטית. בנייתו תצ"א, ניתן לזהות סידור עצים קווי וייתכן שהמתחם שממערב לאתר שימש כמשק חקלאי לפני שהוסב לשימוש משטרת ישראל. מדרום לכביש 461 ישנה התפתחות של אור יהודה, סמוך לכביש מדרום נצפים שטחים שנראים בעלי אופי חקלאי ולידם מבנים שלא ידועה תכליתם (במרחק של כ-100 מ' מגבול האתר הנסקר).

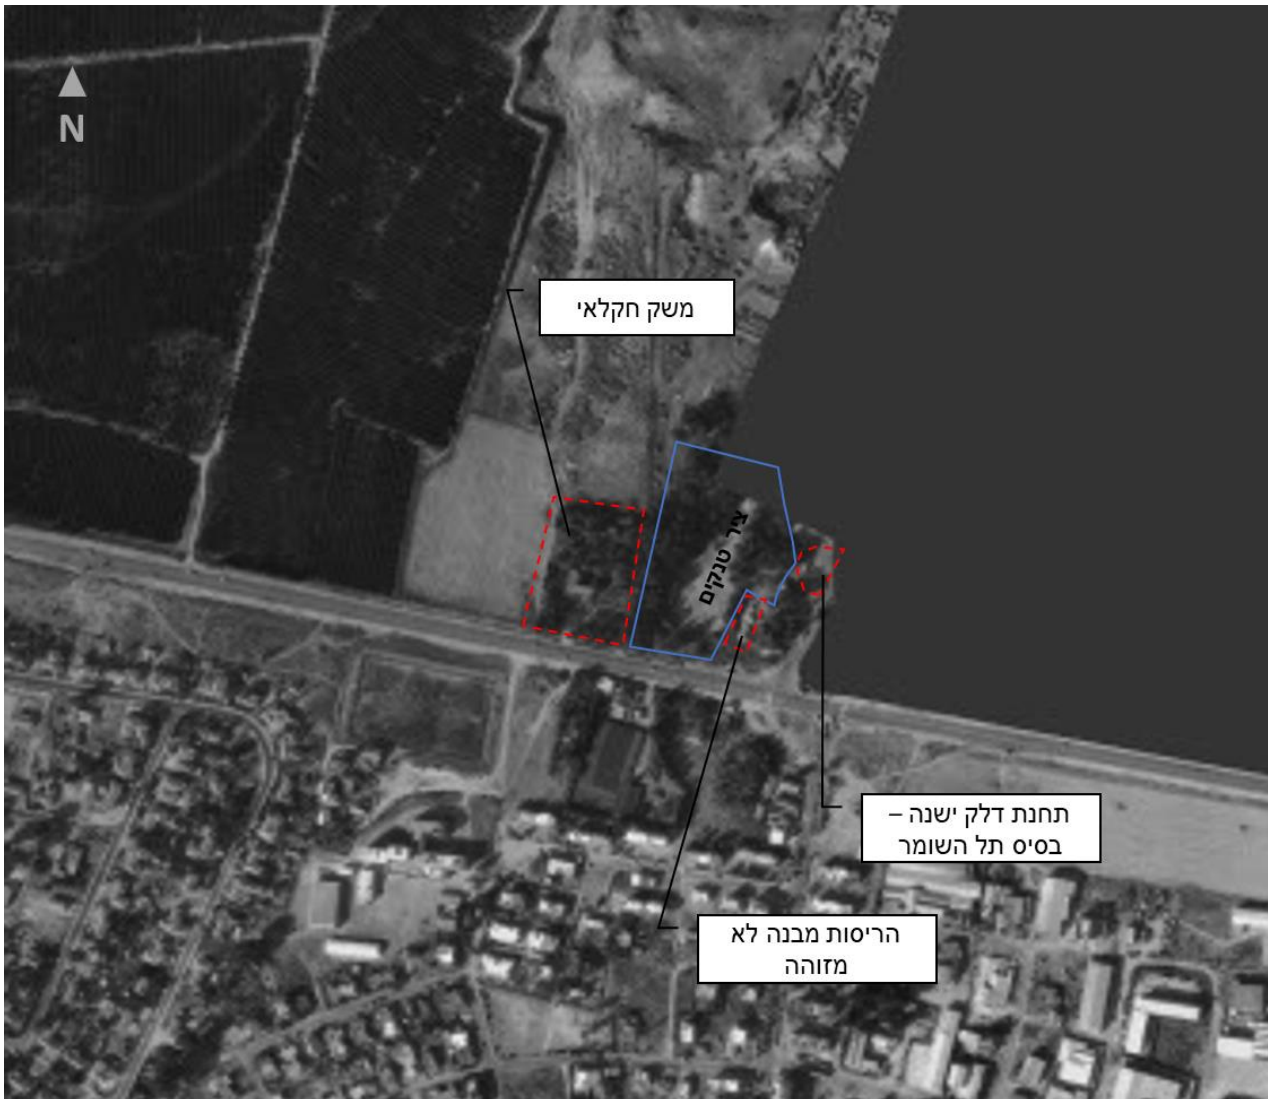
### תרשים 12 – תצ"א משנת 1975

1975: בשנה זו סביבת האתר דומה וניתן להבחין בציר הטנקים ולולאת הפרסה שבתחומי האתר, המשק החקלאי שממערב ובתחנת הדלק שממזרח. עוד ניתן לזהות, הריסות המבנה שלא זוהה שנמצא מערבית לאתר בחלקו הדרומי. מדרום לכביש 461 נראה שינוי בעיקר באופי הצמחייה ללא שינוי במבנים.

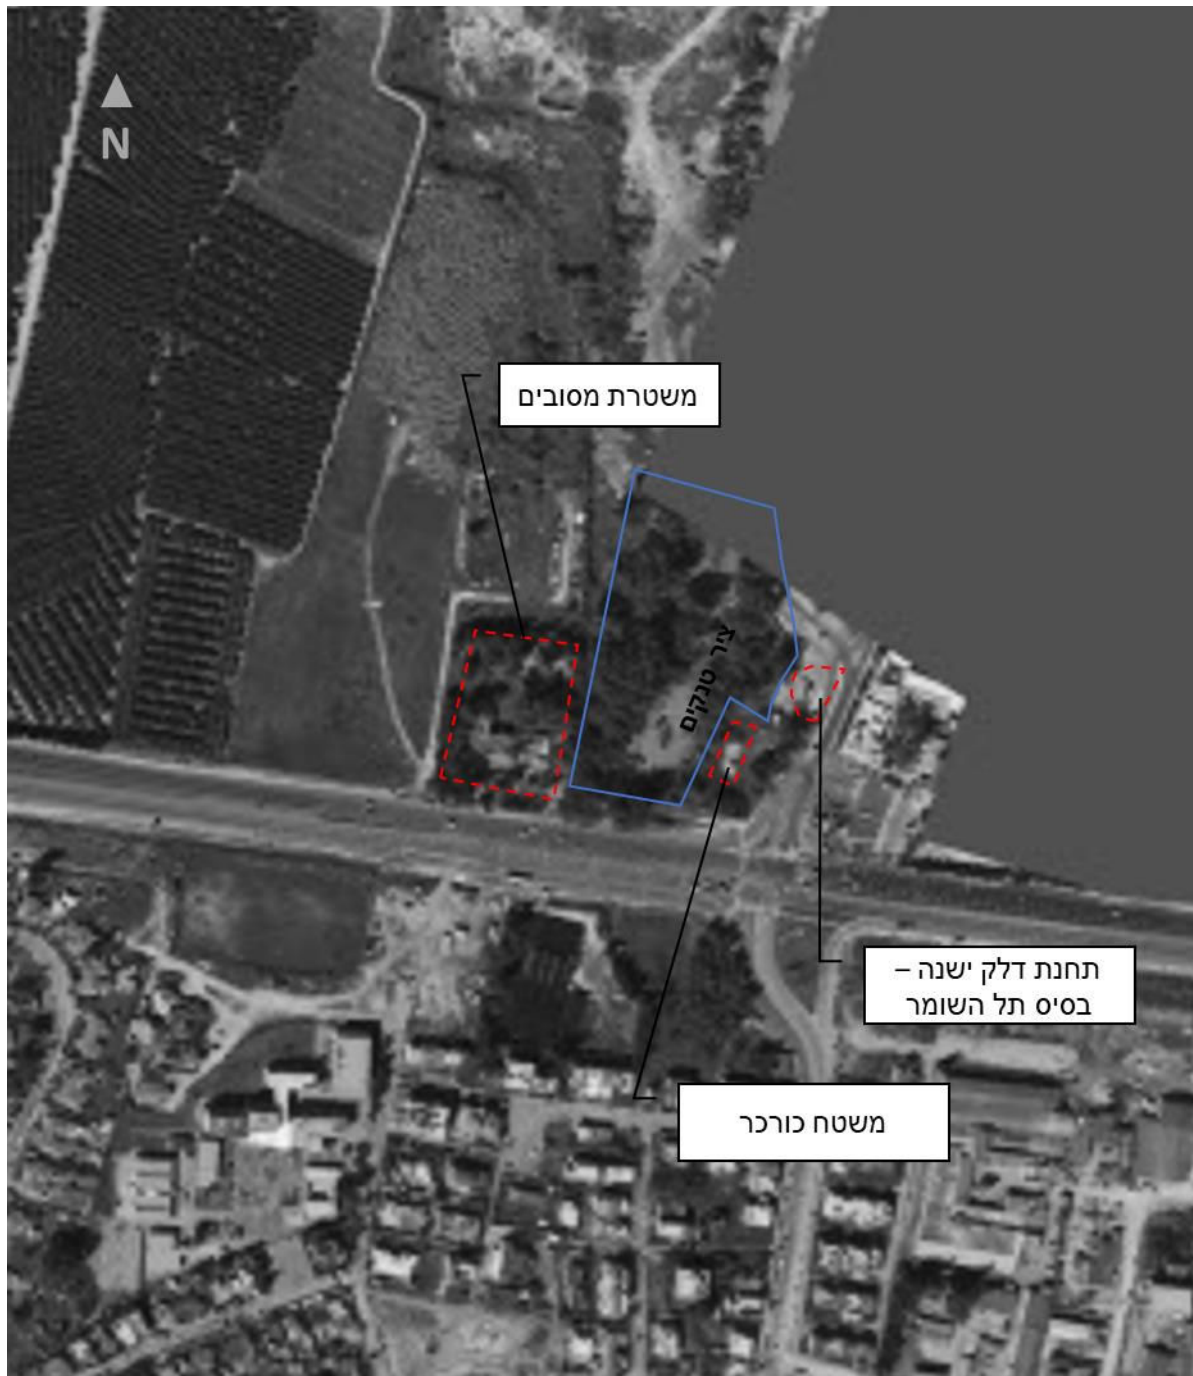
**תרשים 13 – תצ"א משנת 1991**

1991: בשנה זו קיים דמיון לתצ"א משנת 1975 שבתרשים 12, השטח ממערב לאתר הוסב לשימוש משטרת ישראל, ובמבנה הלא מזוהה שנהרס בשנת 1975 קיים משטח כורכר. על ציר הטנקים ניתן לזהות כלים שחונים באזור הלולאה שבה מבצעים סיבוב פרסה.

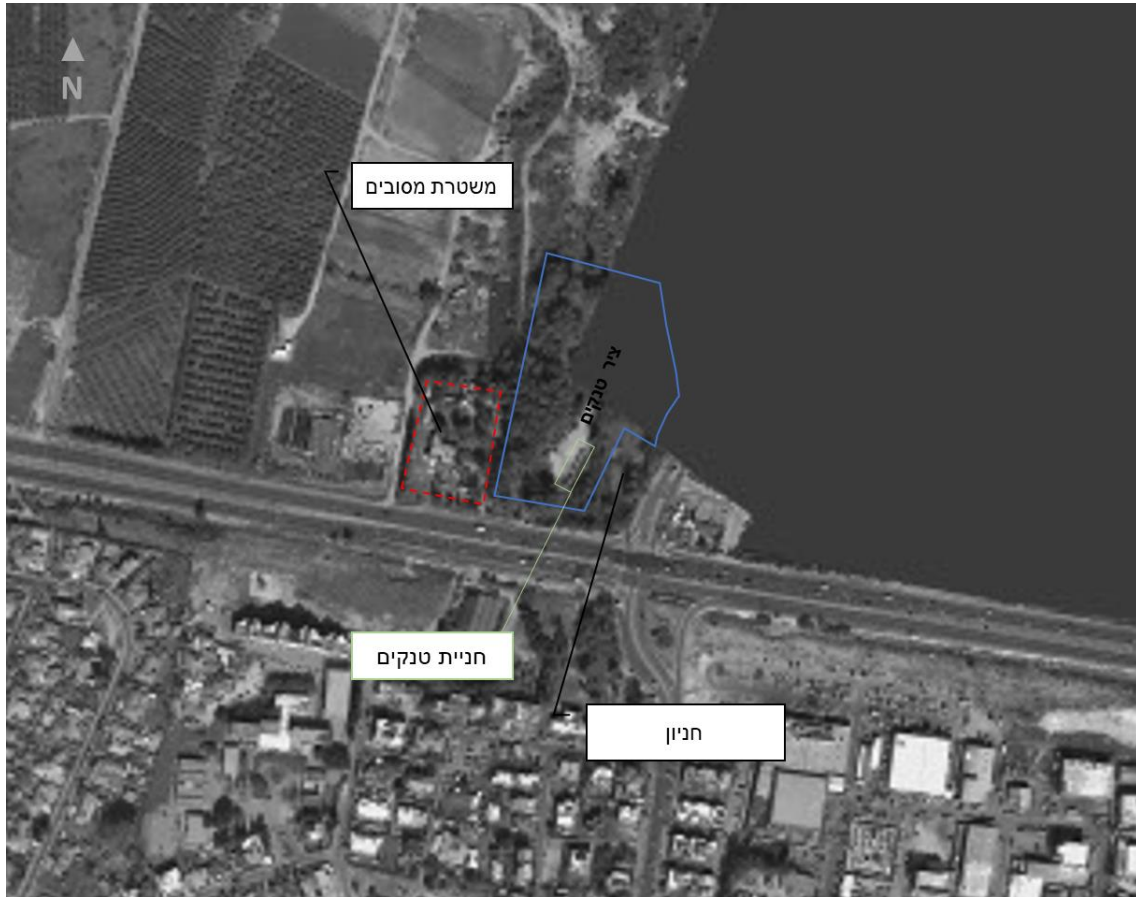
**תרשים 14 – תצ"א משנת 2000**

**2000:** בשנה זו ניתן להבחין כי תחנת הדלק הישנה שממזרח לאתר בוטלה ושמשטח הכורכר הוסב לחניה בסמוך לשער הכניסה הדרומי לבסיס תל השומר. ממידע שנמסר מגורם צבאי במחנה תל השומר, חוות המכלים של תחנת הדלק טרם פונתה. עוד ניתן לזהות, חניית טנקים באזור הלולאה של ציר הטנקים. ממערב למשטרת מסובים ניתן להבחין בבנייתו של האנגר ששימש כמחסן תבואה.

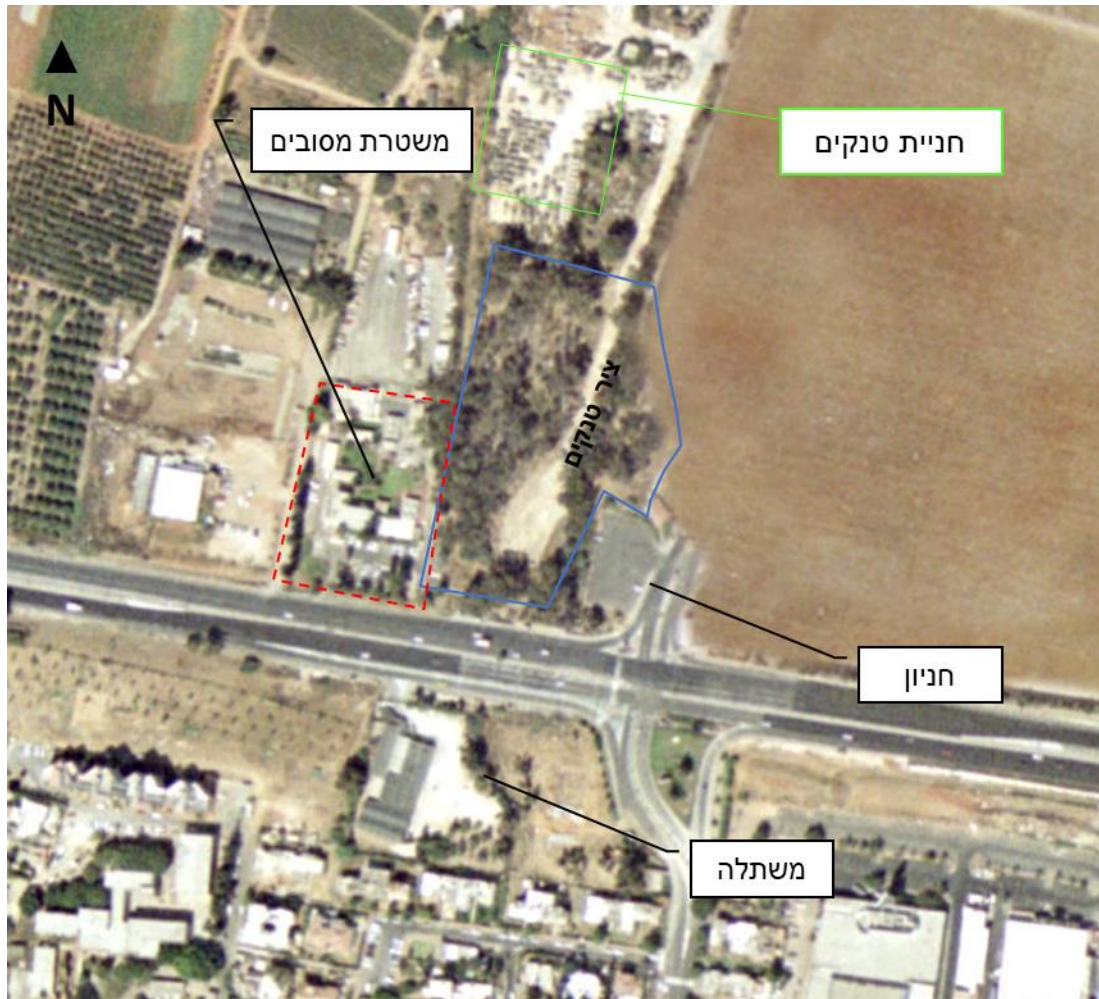
**תרשים 15 – תצ"א משנת 2005**

**2005:** בשנה זו ניתן לראות כי השימוש באתר נותר זהה, אך בסביבת האתר נעשה פיתוח של השטח. ממערב לאתר (צפונית למשטרה) הוקם חניון רכבים פתוח. הפעילות במשטרת מסובים שממערב התרחבה והוקמו בשטח התחנה מבנים נוספים. ממערב למשטרה נוספו חממות ושטח הפעילות של מחסן התבואה התרחב. מדרום לאתר ולכביש 461 הוקמה משתלה.

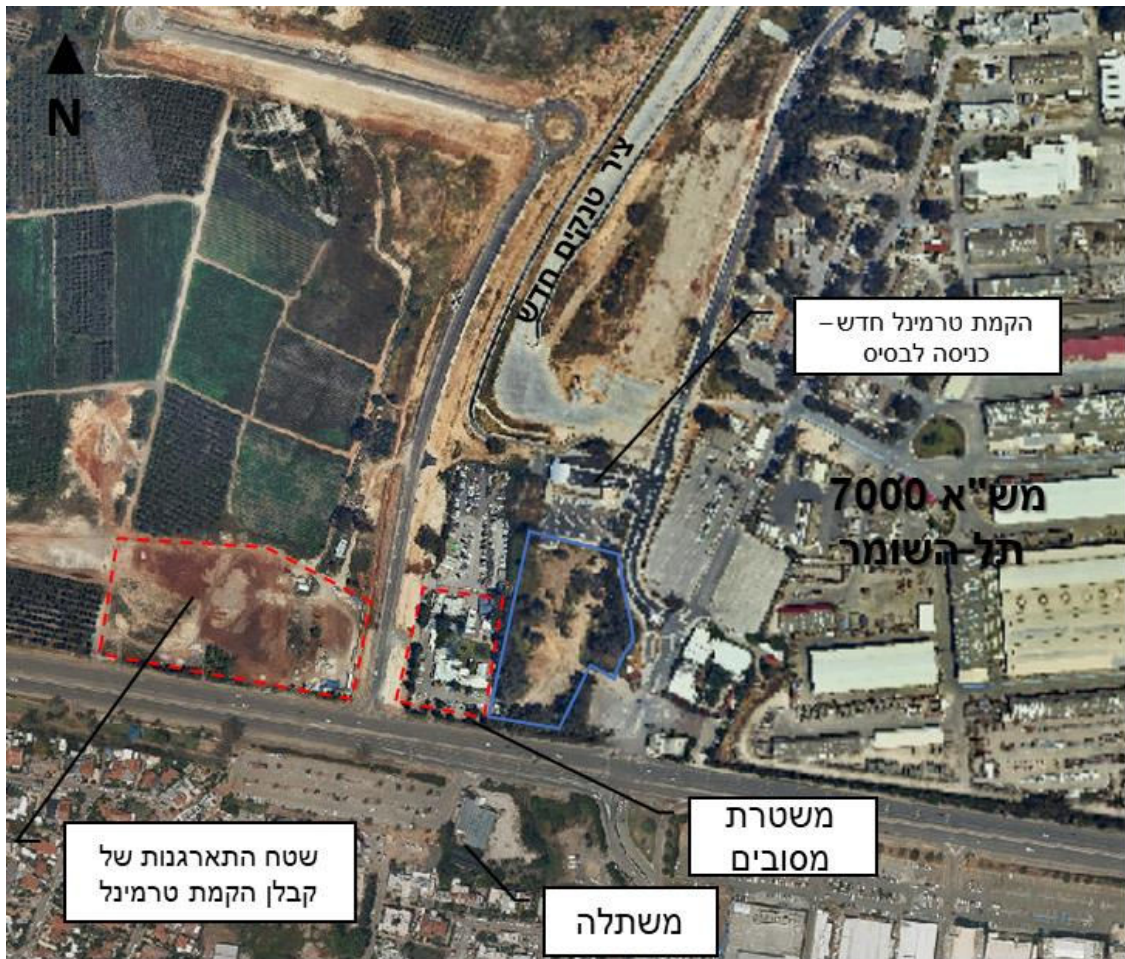
**תרשים 16 – תצ"א משנת 2020**

2020: בשנה זו ניתן לזהות את תחילת הריסתו של ציר הטנקים הישן מצפון ואת סלילתו של ציר הטנקים החדש שממוקם מצפון לאתר, סמוך לדרך מוטה גור. נכון לשנה זו, טרם הוחל פירוקו של המקטע האחרון של ציר הטנקים שבאתר הנסקר. מצפון לאתר באזור שעד שנת 2014 שימש כציר טנקים, החלה הקמת כניסה חדשה לבסיס תל השומר ("הטרמינל"). שטח התארגנות של קבלן הביצוע מוקם ממערב לדרך מוטה גור.

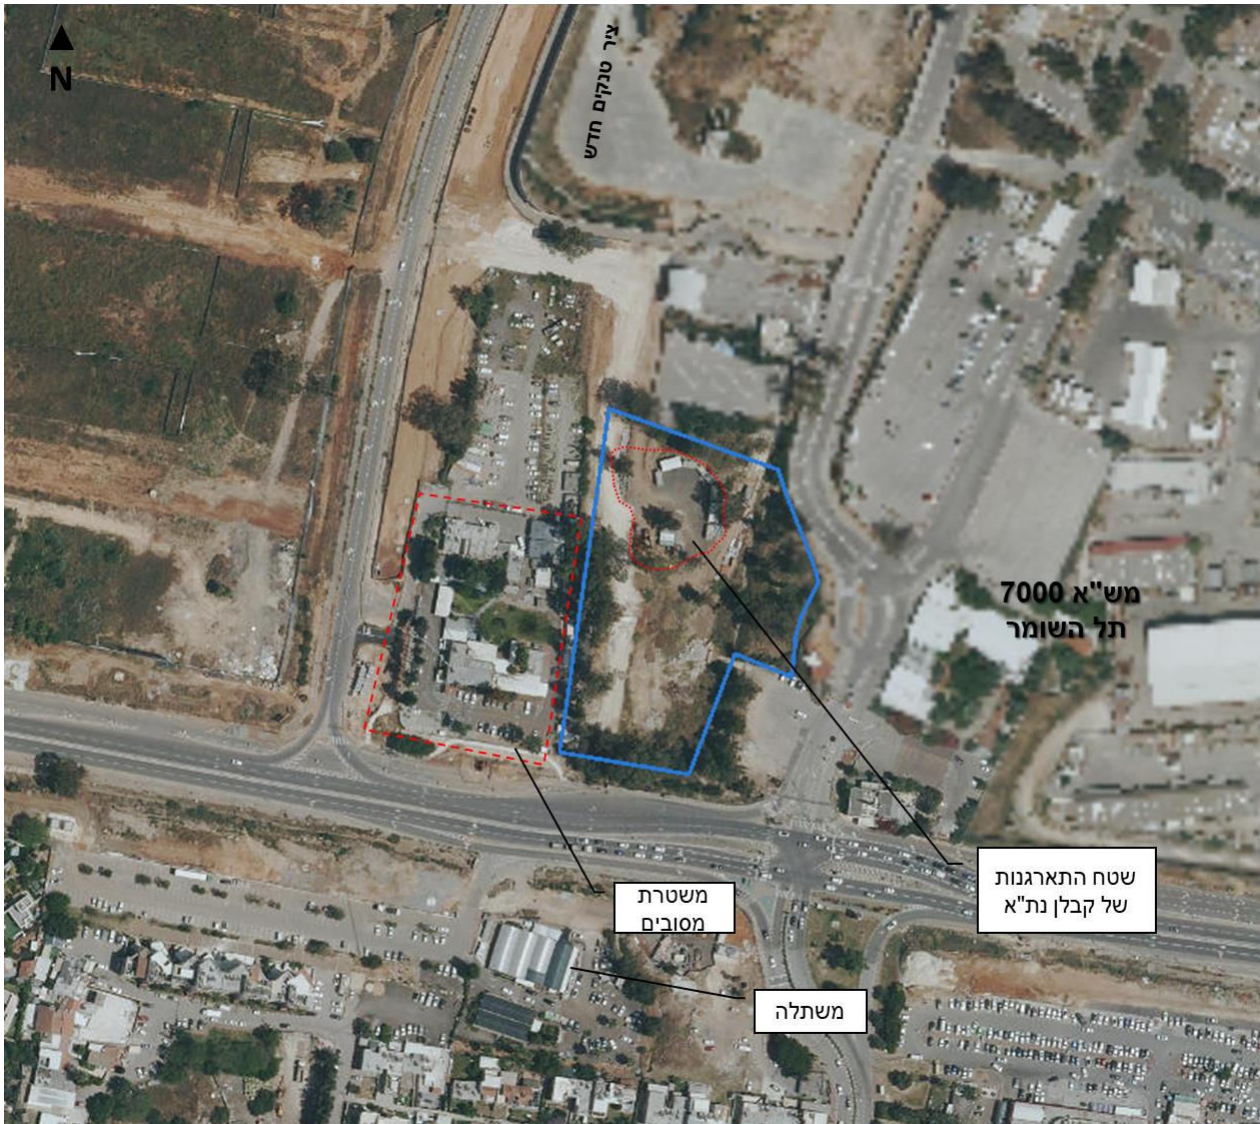
## תרשים 17 – תצ"א משנת 2023

2023: בשנה זו ניתן להבחין בסיום פירוק ציר הטנקים שבאתר ובשטח התארגנות של קבלן נת"א שממוקם בחלקו הצפוני של האתר.
