סקר היסטורי

מתחם קדישא

מוגש ע"י : לודן טכנולוגיות סביבה בע"מ

נובמבר 2024

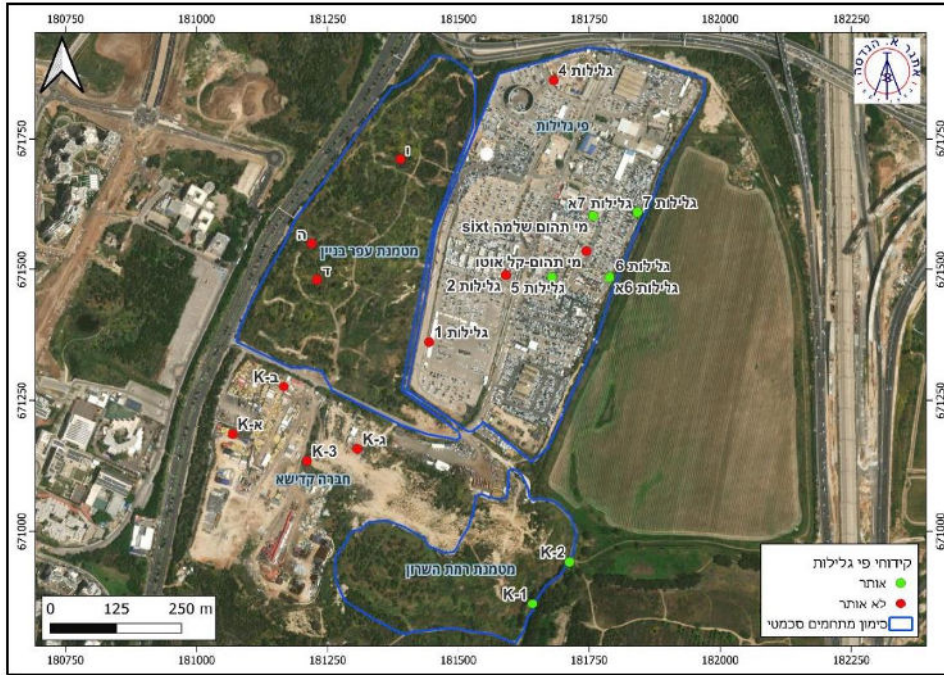
תרשים 6: ממצאי סקר איתור בארות

מתוך 15 הקידוחים שהותקנו בין השנים 1999-2008 בשטח תכנית דרום גלילות נמצאו ארבעה קידוחים תקינים, שלושה בתחומי פי גלילות ואחד בשוליים המזרחיים של מטמנת רמת השרון. בקידוח שלמה סיקסט המצוי בתחומי פי גלילות נמדדה עדשת דלק בעובי 50 ס"מ. בשני הקידוחים האחרים (גלילות 6א וגלילות 5) נמדדו חריגות עבור מגוון מתכות ותרבות PFAS. בקידוח K-2 המצוי בשולי מטמנת רמה"ש לא זוהו חריגות. בנוסף נמצאו ארבעה קידוחים לא תקינים (יבשים או שנסתמו), שלושה בתחומי פי גלילות ואחד בשוליים המזרחיים של מטמנת רמת השרון. 7 קידוחים לא אותרו (תרשים 6).

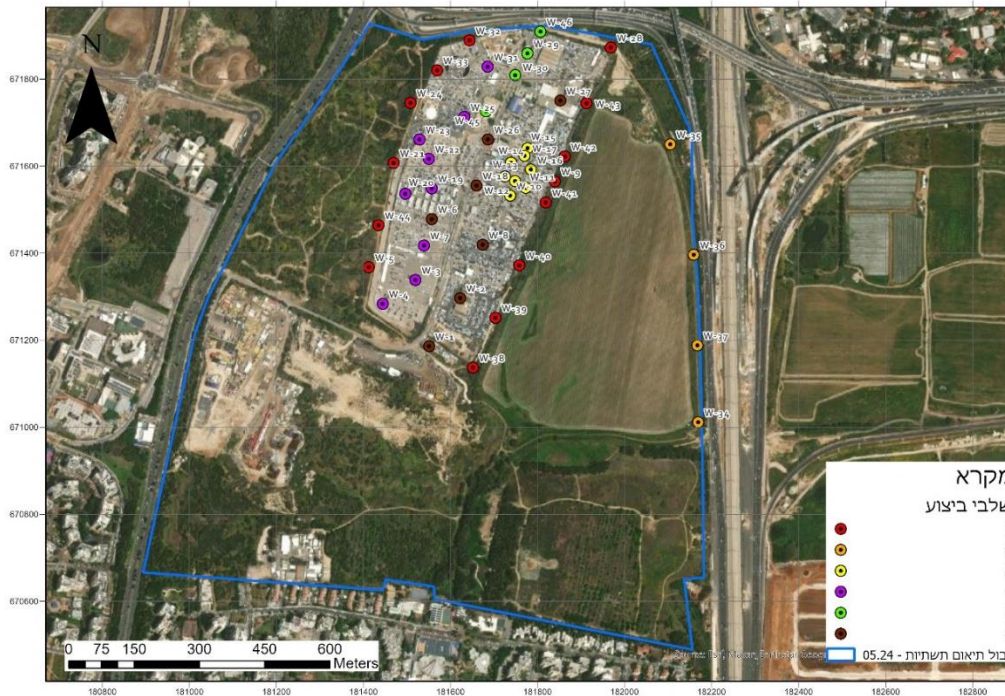
תרשים 7: תכנית חקירת מי תהום, דרום גלילות

בתחומי תכנית דרום גלילות מבוצעת בימים אלה חקירת מי תהום מקיפה הכוללת עשרות בארות במתחם פי גלילות ולאורך הגבול המזרחי של מתחם דרום גלילות (תרשים 7). ממצאים ראשוניים של דיגום המים מצביעים על חריגות עבור תרכובות PFAS ומגוון של מתכות. בבארות בודדות נמדדו חריגות גם עבור MTBE ו-TPH. ממצאי הדיגום מצורפים בנספח ד' לדוח זה.

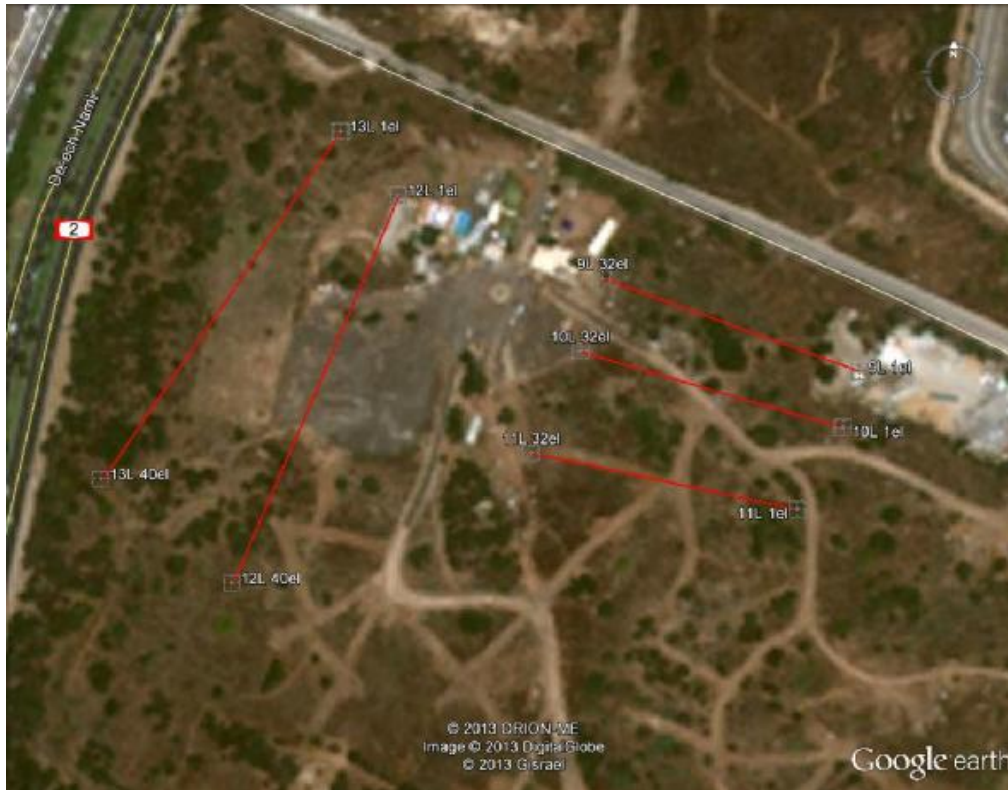
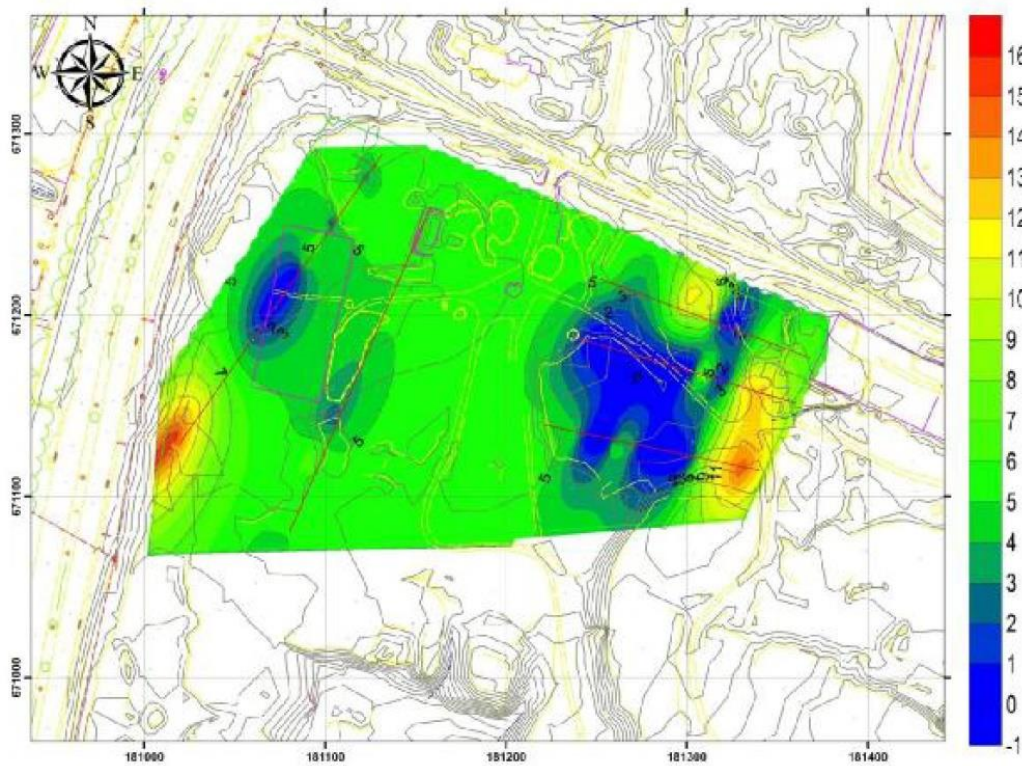
תרשים 32: ממצאי סקר גיאופיזי - מטמנת קדישא (איזוטופ, 2014)

טומוגרפיה גיאושמלית - מממצאי הסקר עולה כי שטח גוף הפסולת כ-73 דונם. עובי חתך הפסולת המקסימלי בקידוחים מגיע לכ-18 מטרים, אך עובי הפסולת ברוב שטח האתר נכון לשנת ביצוע הסקר בעובי ממוצע של 4 מ' (תרשים 32).

למעלה: מיקום הקווים הגיאופיזיים
 למטה: עובי חתך הפסולת באתר עפ"י הסקר הגיאופיזי (מטרים)

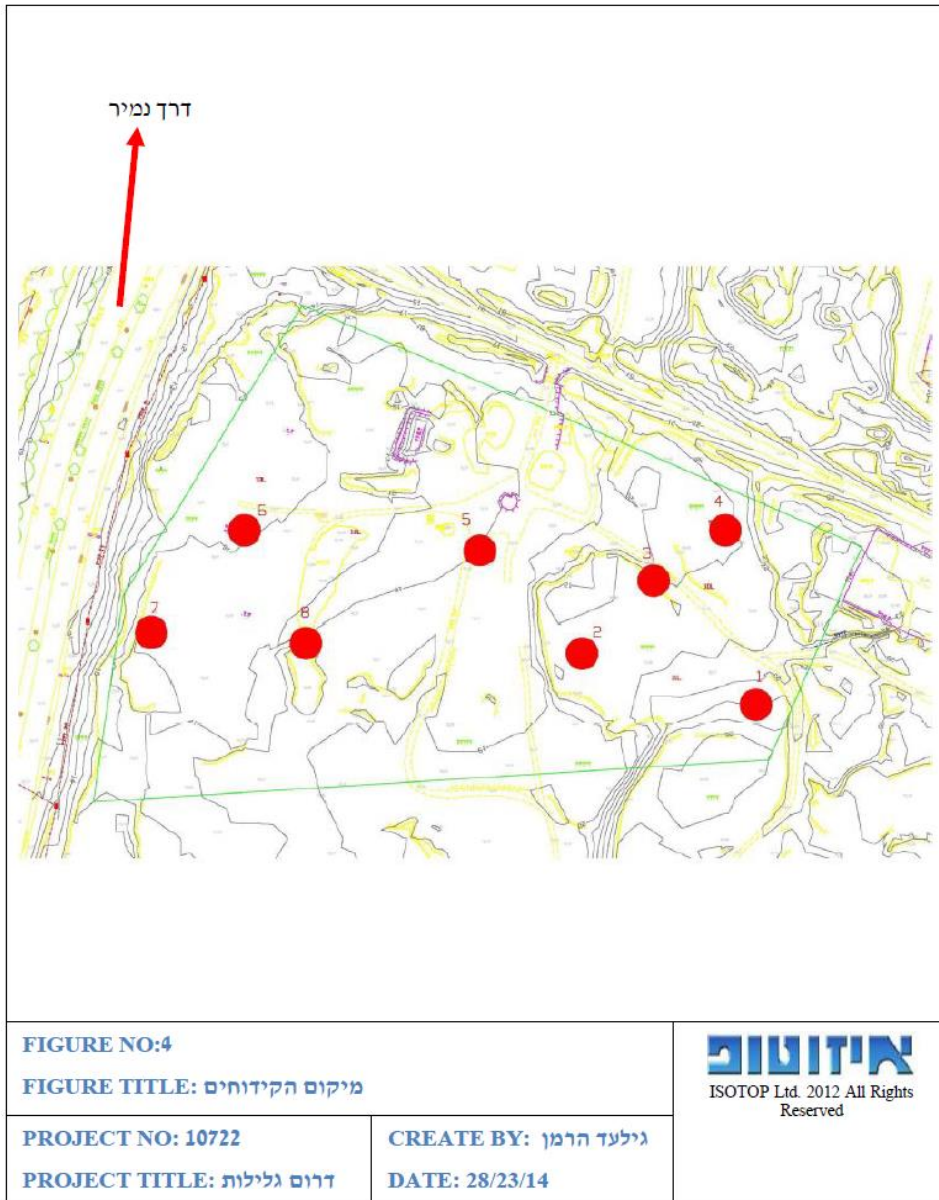
תרשים 33: מיקום קידוחי קרקע (איזוטופ 2014)

קידוחי פסולת - במתחם בוצעו כאמור 8 קידוחי פסולת (תרשים 33), מהקידוחים עולה כי מרבית הפסולת בחתך הינה פסולת בניין, הכוללת שאריות אספלט, בטון, עץ וברזל. לא נמצאו בחתך עדויות להמצאות תשטיפים או בעירות.

מידודות ביוגו – במדידות הביוגו בקידוחים נמדדו ריכוזי מתאן של 0.1-3.1%. במסגרת הסקר בוצעו בתחומי האתר מדידות ביוגו ב-14 נקודות, בהן לא זוהו כל ממצאים חריגים.

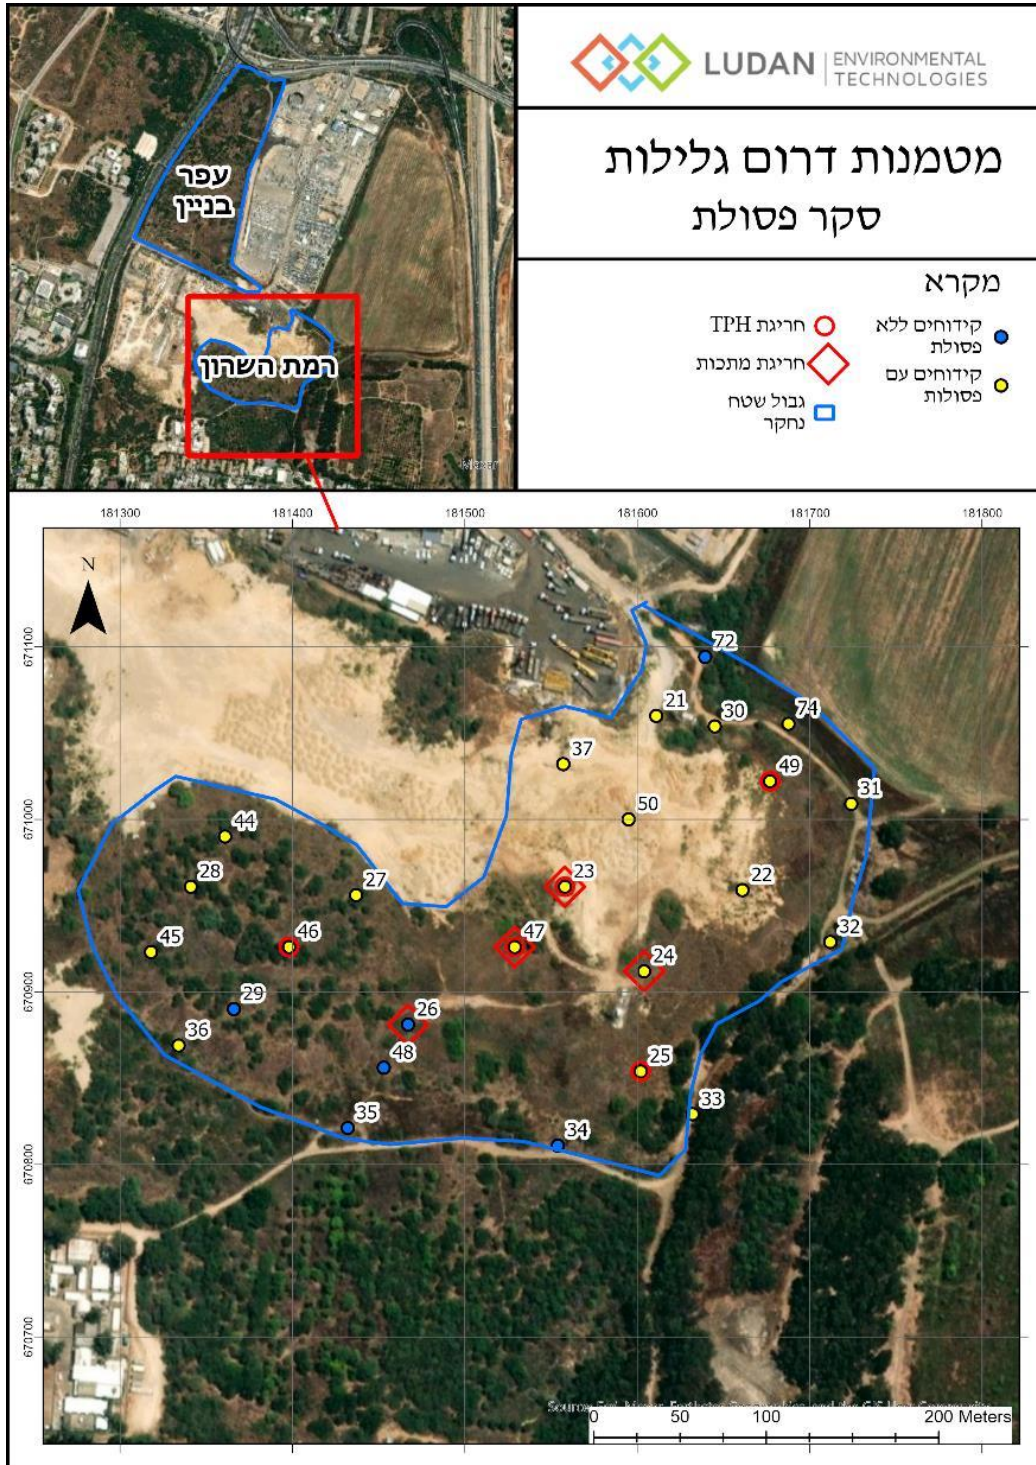
תרשים 34: קידוחי פסולת במטמנת רמת השרון (לוח, 2023)

בשנת 2023 בוצע סקר פסולת במטמנות רמת השרון ועפר בניין הממוקמות ממזרח ומצפון למתחם קדישא, בהתאמה (נספח א' - דוח סקר מטמנות דרום גלילות – מטמנות עפר בניין ורמת השרון, לודן, מאי 2023). במסגרת הסקר בוצעו 26 קידוחי פסולת, בחלקם נמצאו בבדיקות המעבדה חריגות עבור TPH ומתכות (תרשים 34).

במסגרת הסקר בוצעו מספר קידוחים לאורך קו הגבול בין מטמנת רמת השרון וההטמנות במתחם קדישא. עובי חתך הפסולת בקידוחים אלה (23, 27, 28, 37, 44, 47) נע בין 9-20 מ'. בשניים מהקידוחים זוהתה פסולת בייתית (23, 47) ובשניהם זוהו חריגות מערכי הסף ל-TPH ומתכות.
