סקר היסטורי  
ותוכנית חקירת קרקע  
שדה התעופה אילת וסביבתו  
מע"ר אילת

מספר תוכניות 602-1004662, 602-0367839

מוגש לחברה לשרותי איכות סביבה בע"מ  
ע"י חברת לודן טכנולוגיות סביבה בע"מ

אוקטובר 2023

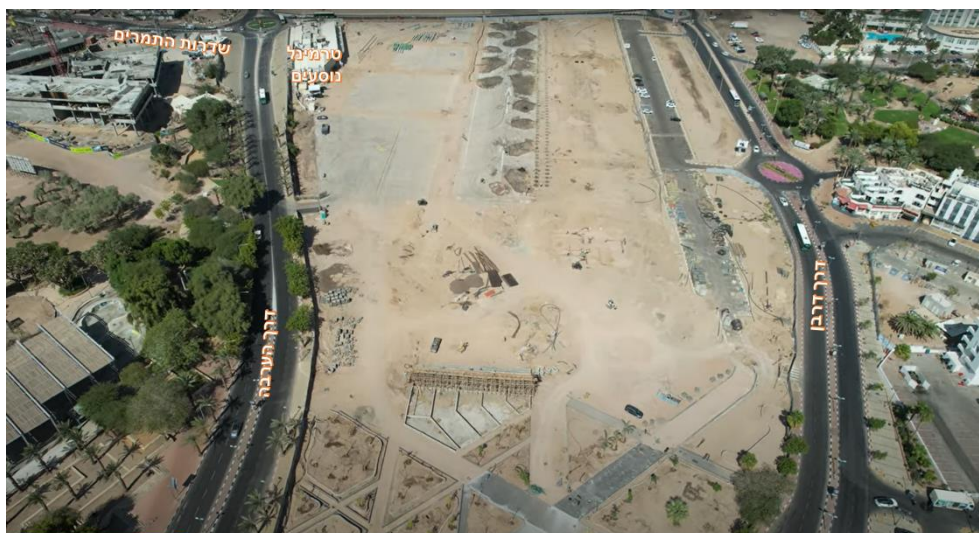
### תרשים 6- תצלום שטח דרומי של שדה התעופה אילת, אוקטובר 2022

שוליו הצפון מערביים של שטח זה, בסמוך לדרך הערבה, נחשדו כבעלי פוטנציאל זיהום בסקר ההיסטורי שנערך על ידי רוני בריל בשנת 2016. באזור החשוד מוקמו בעבר מצבריה, חניית רכב תפעולי ובור ריקון שפכי מטוסים. מתוך 8 קידוחים ושני קידוחי תיחום שבוצעו בשטח זה - רק בקידוח בודד נמצאה חריגה מערך הסף ל-TPH שהיה נהוג בשנים אלו (276 מ"ג לק"ג TPH כאשר ערך הסף היה נהוג בשנת 2016 עמד על 100 מ"ג לק"ג TPH). בשנת 2023 על פי ערכי 2020 VSL - ערך הסף עומד על 350 מ"ג לק"ג (TPH). בשטח זה לא נערכו חפירות שיקום קרקע.

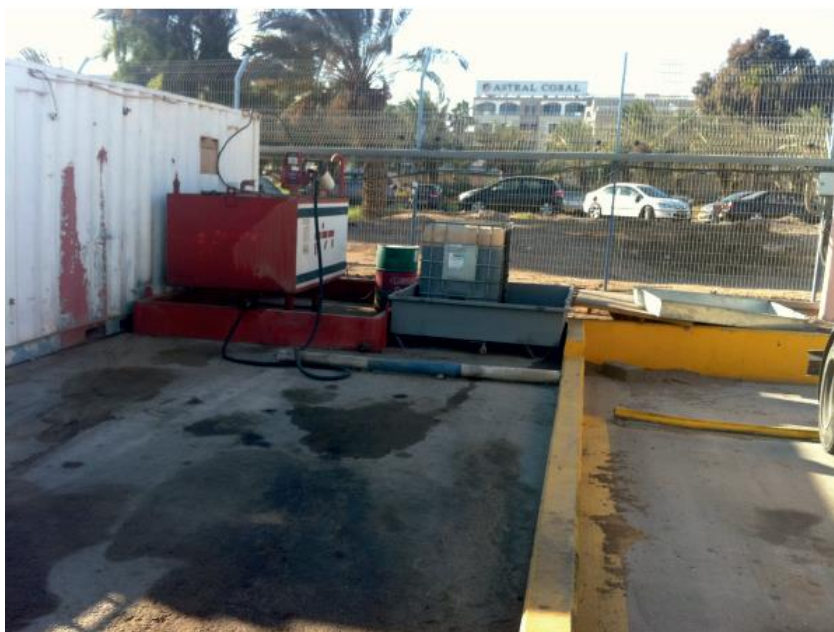
### תמונה 1 - תצלום אזור המכל מתוך סקר היסטורי מע"ר אילת אלדד שרוני, 2016

בשטח זה פעל משטח תדלוק המטוסים וכן אזורים תפעוליים וסככת מכונאים. בשטח ניצב בעבר מכל סולר עילי ואזור חניית מכליות דס"ל. בשטח חלפה צנרת עילית להולכת הדס"ל מחוות המכלים שמחוץ לשטח שדה התעופה אל משטח התדלוק.

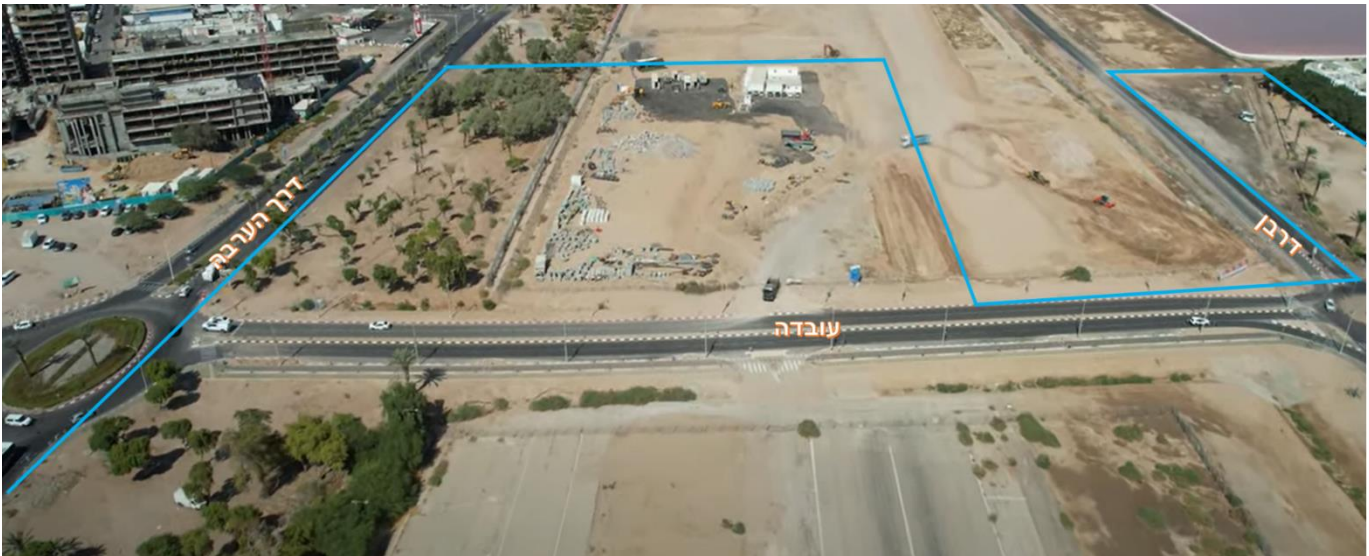
#### תרשים 9- שטח מצפון לרחוב עובדה, תצלום אלכסוני מחודש אוקטובר 2022

בשטח א.3 של שדה התעופה המצוי מצפון לרחוב עובדה, קיים אתר התארגנות של קבלן כחלק מעבודות פיתוח של החברה הכלכלית אילת (תרשים 9). השטח מגודר ומשמש למעבר משאיות דרכו ואחסנה פתוחה של אלמנטים מבטון (תרשים 9 ותמונה 3). בקצה הצפוני משרדי שיווק ומכירות לשכונה העתידה לקום מצפון לרחוב עובדה. על פי תצלומי האויר בשטח הצפוני היה משטח אספלט שככל הנראה שימש לחנייה.

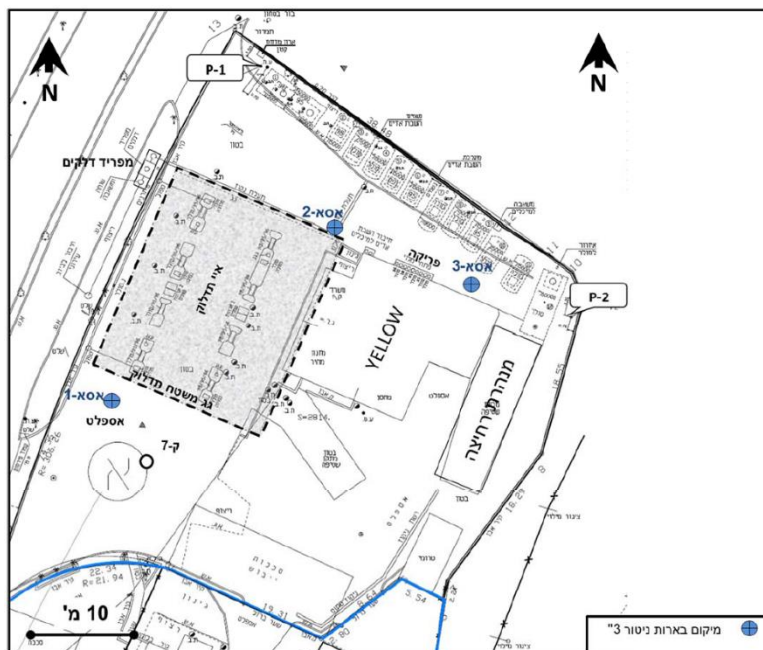
**תרשים 11- מפת תשתיות ובארות ניטור מי תהום, תחנת פז אסא, מתוך דוח ניטור מי תהום תקופתי- פז אילת  
אסא את לשם-, LDD, מאי 2022**

מי התהום המצויים בעומק 9-10 מטרים מתחת לפני השטח. במי התהום נצפתה בשנת 2020 שכבה צפה בבאר אסא 2. נכון לחודש מאי 2022 (דוח ניטור מי תהום תקופתי- פז אילת אסא את לשם, LDD, מאי 2022) עובי השכבה הינו פחות מ-5 ס"מ.. סילוק השכבה הצפה ממשיך בעזרת סקימר פסיבי ועד לחודש מאי 2022 נשאבו 300 מ"ל דלק. בשתי הבארות הנוספות לא נמדדו ערכים מעל לגבול הכימות של המעבדה.

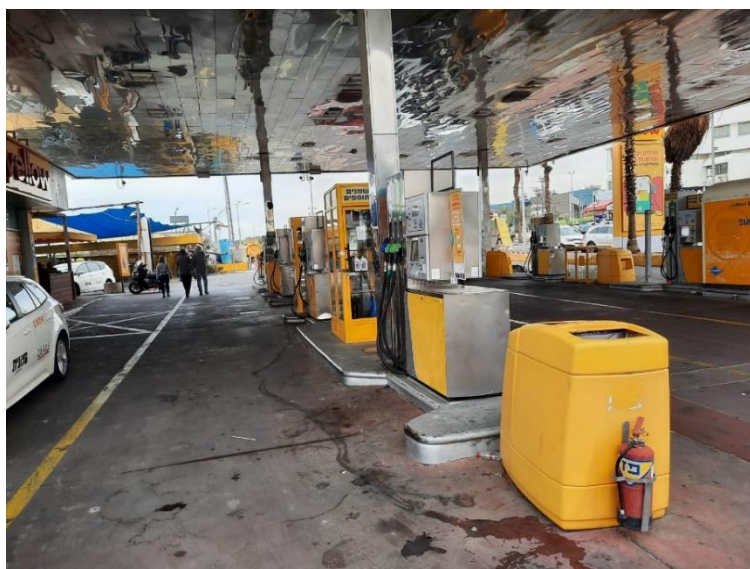
### **תמונה 3- תחנת תדלוק פז אסא**

התחנה עברה שיפוץ מסיבי בשנת 1996. בתחנה בוצע סקר גז פסיבי (דצמבר 2021) ושלושה סבבים של סקרי קרקע (אוקטובר 2013, מרץ 2014, יולי 2020, ראה'י תרשים 12). כמו כן בתחנה הותקנו 3 בארות מי תהום והן מנוטרות אחת לחצי שנה.

בתחנה פועלת מערכת SVE בעלת 10 בארות החל משנת 2019.

סקרי הקרקע מעידים על כך שבתת הקרקע של התחנה קיים זיהום מתחת למשטח התדלוק ובחוות המכלים. ממצאי הזיהום אינם תחומים לכיוון צפון ומערב.

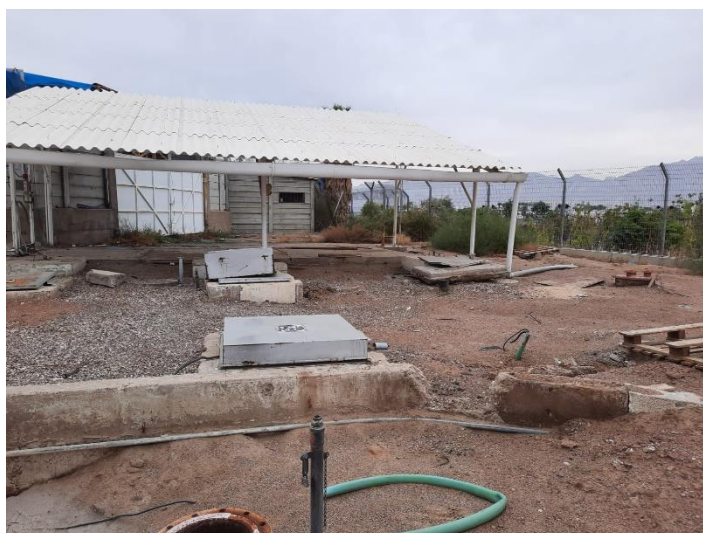
### תמונה 4- חוות מכלים פז תעופה, נובמבר 2022

בשנים 2019 ו- 2020 בוצעו במתחם שני סקרי קרקע. בחוות המכלים נמצא זיהום שהגיע לעומק 9 מטרים מתחת לפני השטח. ריכוזי TPH בקידוחים שבהם נמצאו חריגות מערכי הסף מגיעים עד ל- 21,855 מ"ג לק"ג (ראה תרשים 13) עיקר הזיהום מתרכז בפינה הדרום מזרחית של חוות המכלים.

על פי דו"ח ניטור מי תהום בחווה מחודש מאי 2022 (LDD), המכלים אינם פעילים ריקים מדלקים ומלאים במים. מכל הבנוי הושבת בחודש אפריל 2020 לאחר שעלה חשד כי הוא אינו תקין עקב כשל בבדיקת האטימות. שלוש בארות למי תהום הותקנו בחודש נובמבר- דצמבר 2020.

- מי התהום בבארות מצוי בעומק 8.8-8.9 מטרים מפני השטח.
- בבאר שת"א 1 נמדדה עדשת דלק בשנת 2021 שהצטמצמה ונעלמה בעקבות פעילות סקימר
- בבאר שת"א 2 רכיבי דלקים ותוספי דלק נמדדים מתחת לסף הכימות של המעבדה או מתחת לתקן מי השתיה. בחודש נובמבר 2021 הופיעה שכבה צפה בבאר ובדיגום חודש מאי 2022 השכבה לא נמצאה שוב.
- בבאר שת"א 3 נמדד ריכוז נמוך של MTBE במגמת ירידה. יתר רכיבי הדלקים נמדדים מתחת לסף הכימות של המעבדה או מתחת לתקן מי השתיה
- קיימת מליחות גבוהה בכל הבארות

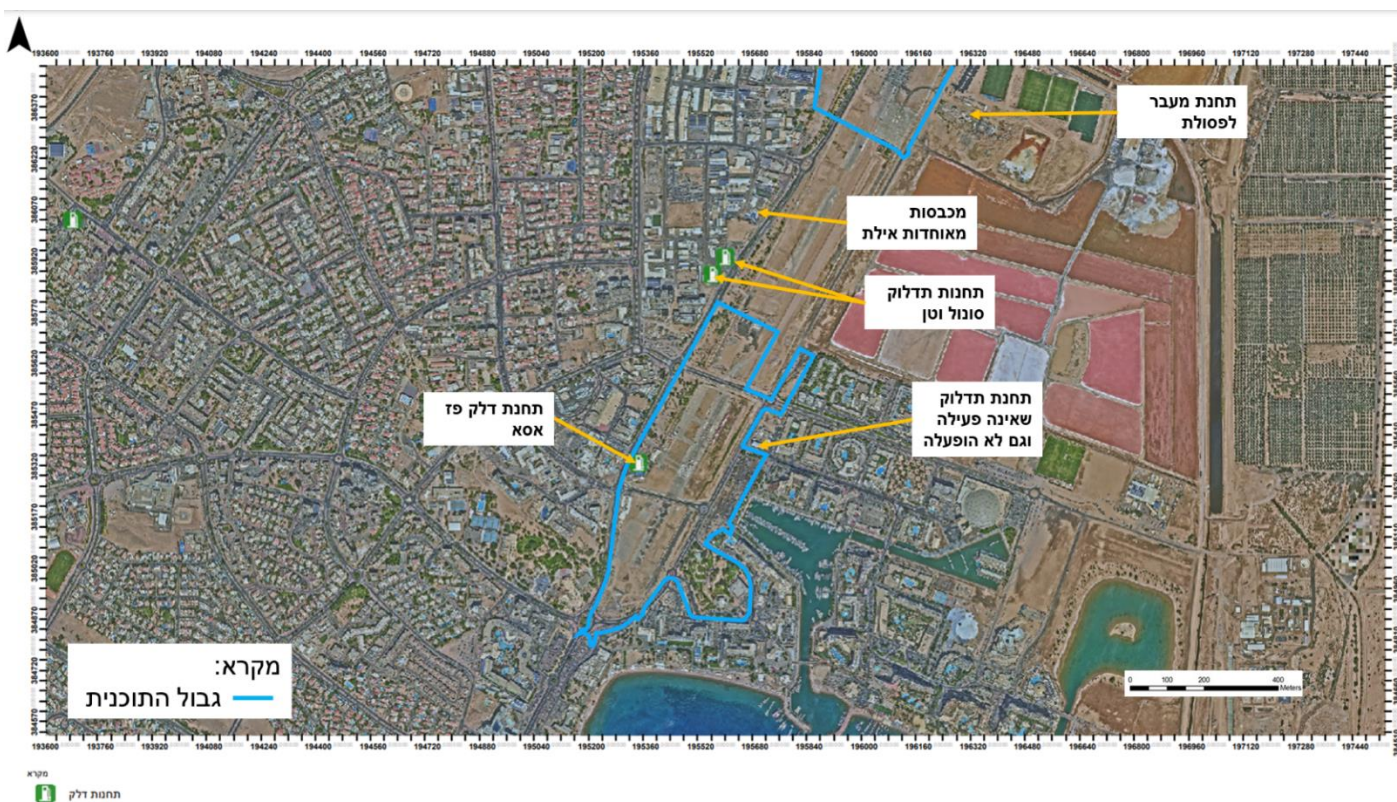
### **תרשים 15- מיקום תחנות התדלוק, תחנת מעבר לפסולת ומכבסה בסביבת התוכנית**

קודקודו הצפוני של שטח הסקר ההיסטורי ברצועת השטח הפתוח מרוחק כ-50 מטרים מהשטח התפעולי של תחנת סונול הממוקמת מעברה של דרך הערבה (כביש 90). תחנת תדלוק נוספת (טן) ממוקמת בהמשך כביש 90 ולכיוון צפון במרחק מינימלי של 100 מטרים משטח התוכנית (ראו תצ"א 3 ותרשים 15).

כ-270 מטרים צפונית לשטח הסקר ממוקמת מכבסה "מכבסות מאוחדות אילת 1994" בע"מ (תרשים 15). המכבסה מעסיקה כ-100 עובדים והוקמה בשנת 1994. זוהי מכבסה גדולה בעלת כושר כביסה של מעל 3 טון כביסה בשעה. המכבסה משרתת את מלונות העיר. בתוך המכבסה מערכת ריכוך מים. על פי שיחה עם העסק נמסר כי **המכבסה מספקת שרותי ניקוי יבש** ולכן עולה החשד לשימוש בחומרים מוכלרים. נעשתה פניה למחוז דרום, לקבלת היתר רעלים אך לא נתקבלה תגובה.

תחנת מעבר הפסולת המצוינת לעיל מיועדת לפסולת יבשה כגון גזם ופסולת בניין. בעבר ולמשך מספר עשורים שימש אתר זה כתחנה לפסולת מעורבת. כיום משמש האתר כתחנת מעבר לפסולת יבשה ללא היתר. על כן, לא ניתן לשלול זיהום המגיע מתחנת המעבר לפסולת הממוקם מזרחית לשטח התוכנית. (תרשים 15 לעיל)

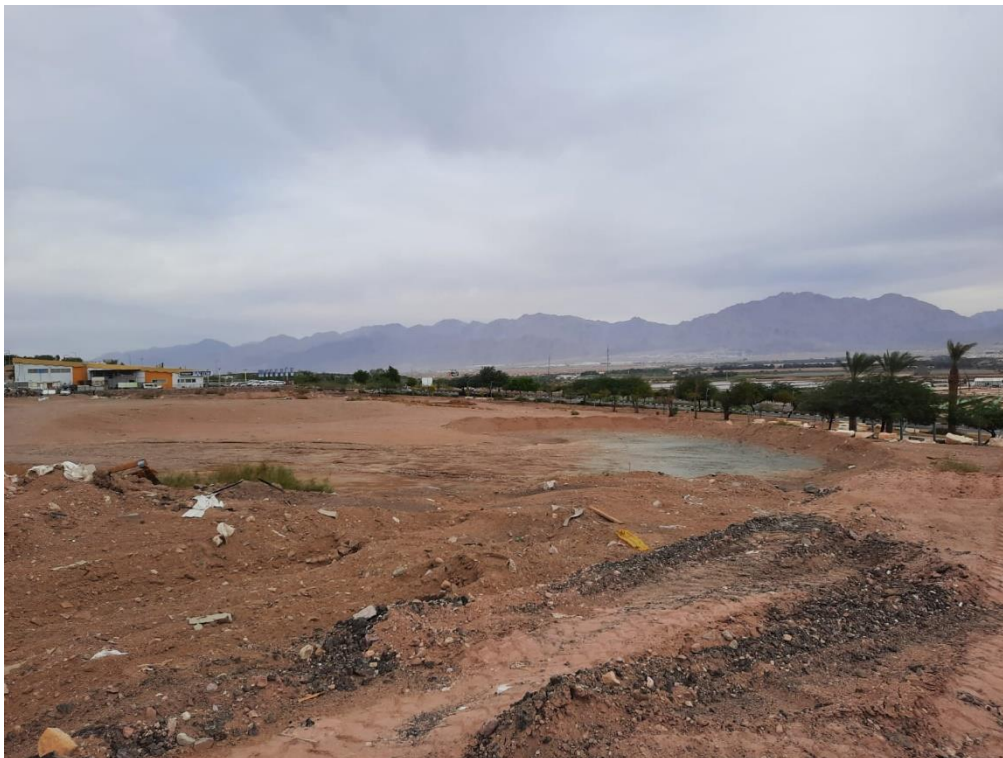
### תמונה 8- שטח פתוח אזור תעשייה, מבט לכיוון צפון

אזור זה מוגבה משאר האזורים שנסקרו לעיל כ-20 מטרים מעל פני הים והקרקע בו מעט שונה ומשתייכת ליחידת מדרגות הנחל. רוב רובו של השטח הינו שטח פתוח מופר אשר בו מקומות חניה מאולתרים (תמונה 7). בנוסף נצפו בשטח ערמות פסולת קטנות (פסולת בניין) ושטח איגום נגר עילי (תמונה 7).

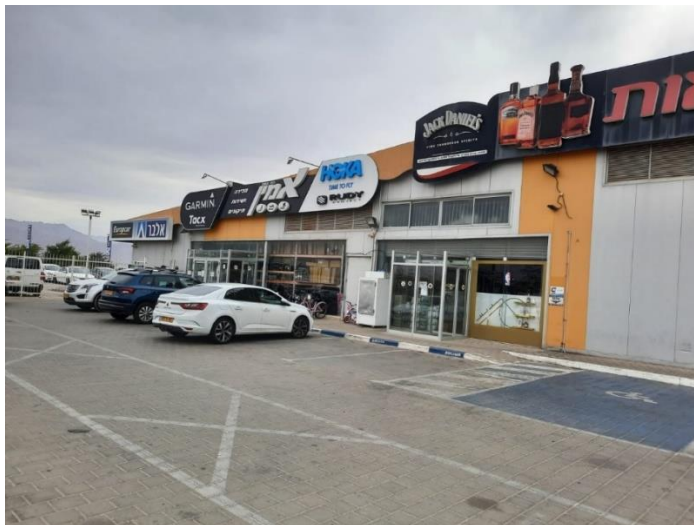
## **תמונה 10- מבנה מסחר בחלקו הצפוני של השטח הפתוח הצפוני**

בחלקו הצפוני של השטח מבנה מסחר ובו עסק לתיקון ומכירת אופניים, מחסן משקאות ומתחם השכרת רכבים. על פי ראיון עם אחד העובדים במתחם, שימש המבנה בעבר כמפעל לייצור פלסטיק. יש לשים לב כי ייעוד הקרקע למבנה זה – "ייעוד על פי תכנית מאושרת אחרת".

כיוון שהמפעל בין אם פעל או לאו, נחשד כ"מפעל ראשון לפי סקטור מפעלי פלסטיק בסיסיים" התקיימה התייעצות עם מנהלת תחום קרקעות מזהמות באגף שפכי תעשייה, קרקעות מזהמות ודלקים. מתשובתה עולה כי מפעלים במעגל ראשון מסוג זה משתייכים לקבוצת מפעלים בהם מבוצעים תהליכים כימיים לייצור פולימרים סינטטיים וסיבים מבוססים על צלולוז (דוגמת כאו"ל, נילית, צח סירפון וביג'י). המפעל הנדון במסמך זה ככל הנראה שימש להמסת פתיתי הפולימרים (לא מדובר בתהליך כימי) וייצר מוצרי פלסטיק בלבד. לאור האמור, למרות שלא נמצא לגביו מידע, קרוב לוודאי אינו במעגל ראשון.
