# סקר היסטורי

## מתחם אונר"א, ירושלים

מוגש ע"י : לודן טכנולוגיות סביבה בע"מ

אפריל 2026

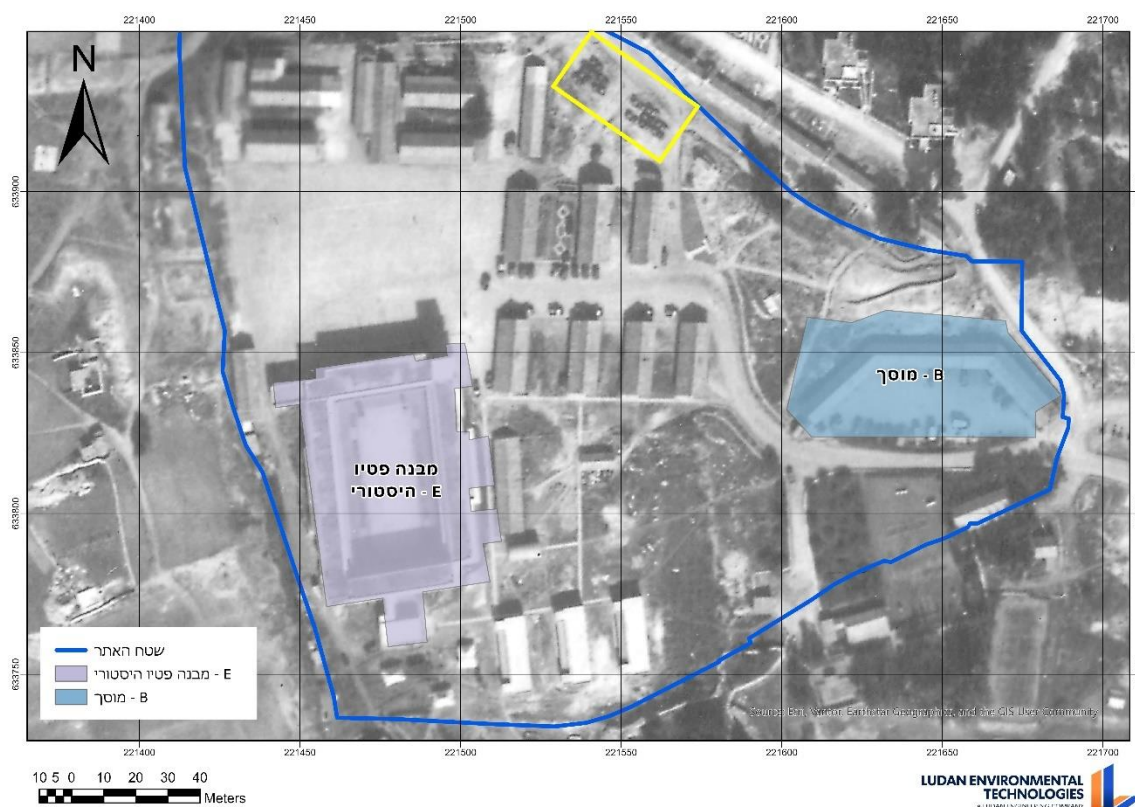
## תרשים 7: תצלום אוויר של שטח האתר משנת 1946

| שנת תצ"א | פעילות בשטח האתר |
|---|---|
| 1946 | ניתן לראות את מבנה הפטיו ההיסטורי (מתחם E) במערב שטח האתר, מבנה המוסך המרכזי במזרח האתר (מתחם B) ומגוון של מבנים צרים זהים מפוזרים במרכז, צפון ודרום שטח האתר. דרומית למתחם המוסך (על גבול שטח האתר) דרומית לאזור בו נמצאת היום תחנת התדלוק ניתן לראות מבנה מוארך. מצפון ניתן לראות מתחם של אחסון פתוח (סימון צהוב), אזור זה מצוי מחוץ לשטח האתר ובתצ"א 1968 ניתן לראות כי מצוי מחוץ לגדר המתחם. מרבית השטח מסביב לשטח האתר אינו בנוי ובעל אופי כפרי/ חקלאי. ניתן לראות תחילה של בנייה מחוץ לשטח האתר מדרום מזרח. |

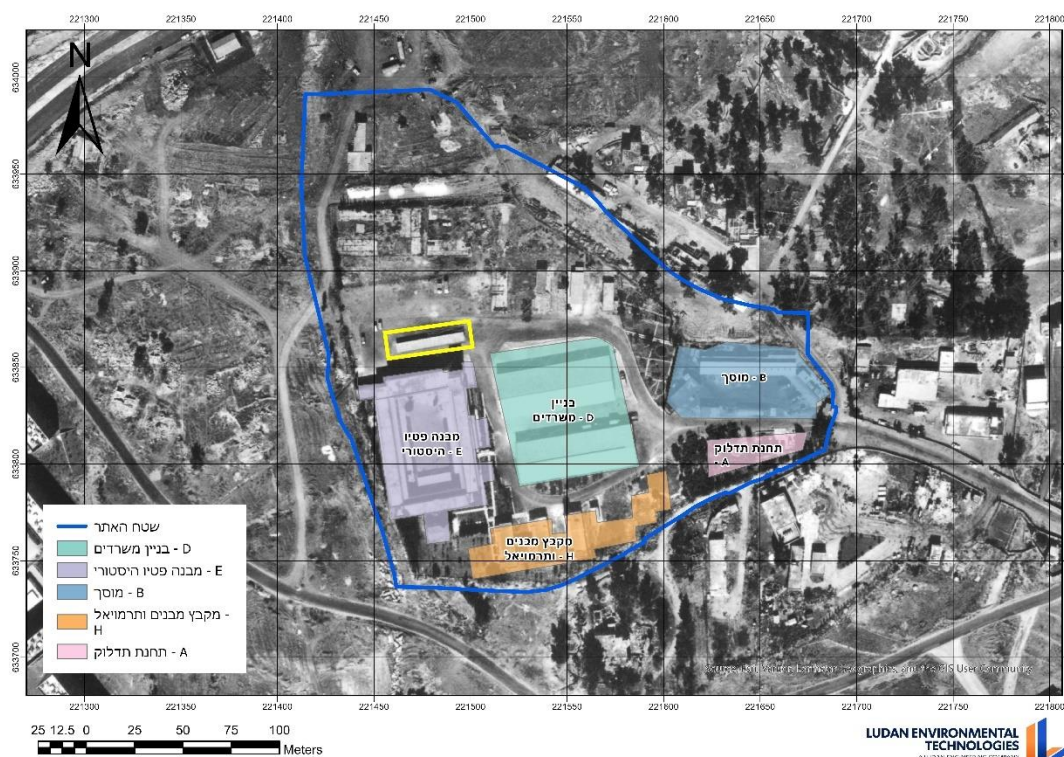
## תרשים 8: תצלום אוויר של שטח האתר משנת 1968

| שנת תצ"א | פעילות בשטח האתר |
|---|---|
| 1968 | במקום מקבץ המבנים הזהים במרכז האתר נבנו שני האנגרים שמתחת להאנגר הצפוני נצפה בסיוור מבנה המשרדים (מתחם D), מדרומו נמצא מבנה נוסף (כיום מתחם אוהל זמני), מצפון למבנה בצמוד נמצאות מספר משאיות. 3 מבנים זהים נותרו מצפון למבנה המשרדים. ממזרח למקבץ המבנים בדרום האתר (מתחם H) נוסף מבנה קטן. מצפון למבנה הפטיו (מתחם E) נוסף מבנה צר מוארך (סימון צהוב). בצפון האתר הוסרו המבנים הזהים שנראו בתצ"א 1946. בשטח תחנת הדלק ניתן לראות מבנה קטן השונה בצורתו מתחנת הדלק הקיימת כיום במקום, שטח המבנה מוקף צמחייה עבה, המבנה המוארך שהיה מדרום לו הוסר. |

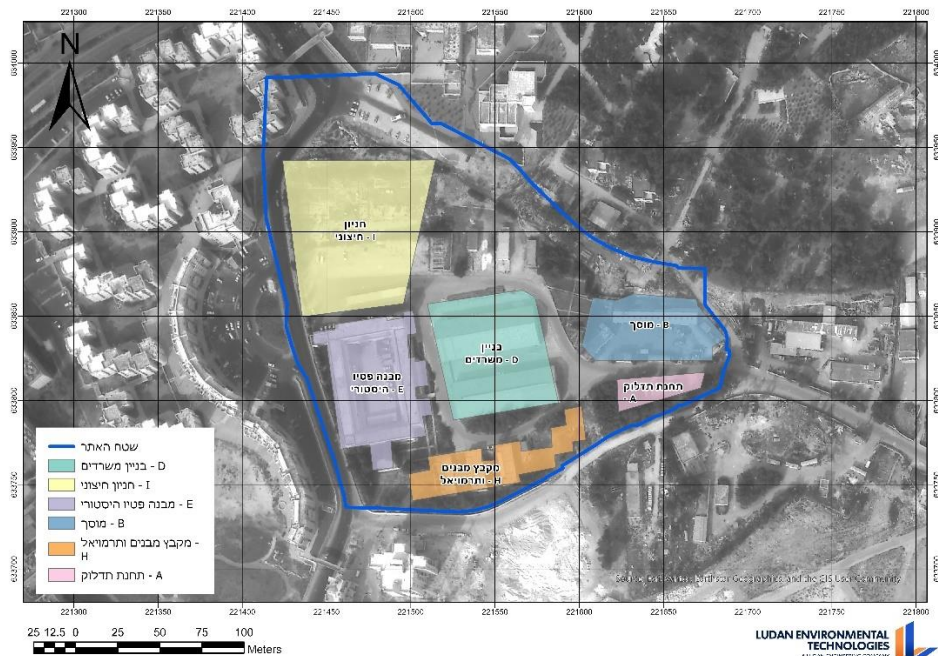
### תרשים 9: תצלום אוויר של שטח האתר משנת 1977

| שנת תצ"א | פעילות בשטח האתר |
|---|---|
| 1977 | נוספה חניה חיצונית בשטח האתר מצפון למבנה הפטיו ההיסטורי. בשטח תחנת הדלק (מתחם A) מבנה קטן המזכיר את מבנה התחנה הנוכחי, מסביב צמחייה עבה. במתחם המוסך (מתחם B) משאיות ומכוניות, בצפון שטח האתר ניתן לראות מתחם המשמש לחניה חיצונית (מתחם |

| שנת תצ"א | פעילות בשטח האתר |
|---|---|
| | I. אין שינוי בדרום האתר. ישנה בנייה נרחבת של שכונות מגורים סביב שטח האתר מצידו מערבי והצפוני. |

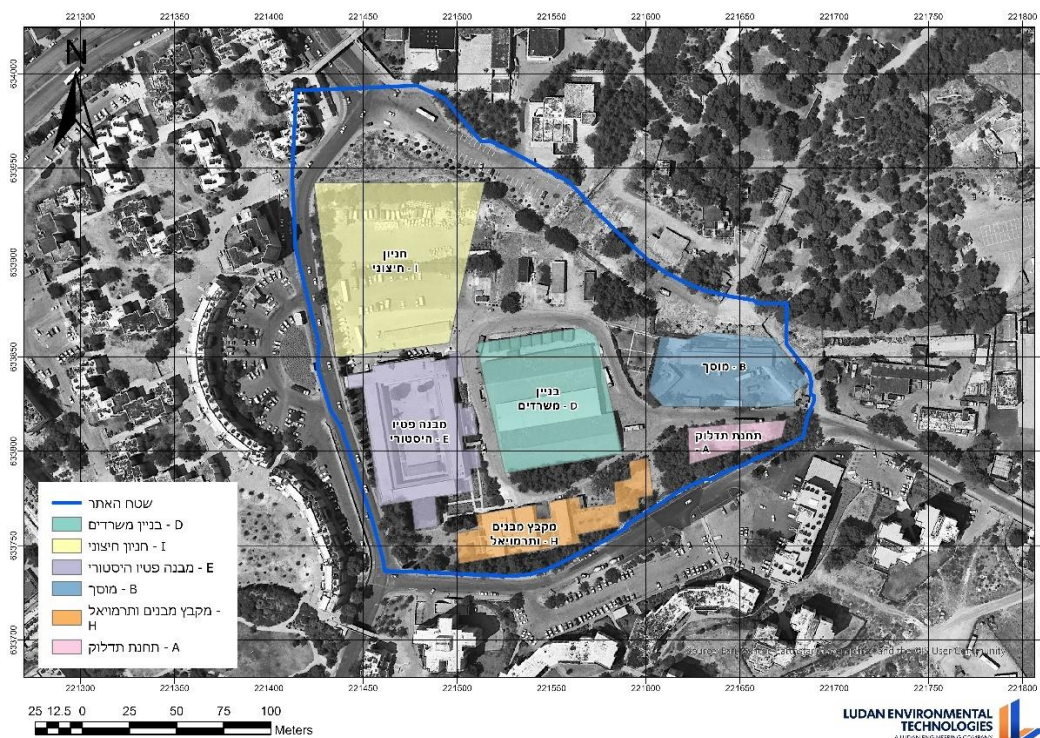
### תרשים 10: תצלום אוויר של שטח האתר משנת 1989

| שנת תצ"א | פעילות בשטח האתר |
|---|---|
| 1989 | ניתן לראות את תחנת התדלוק בחלקו הדרום מזרחי של שטח האתר (מתחם A), דרומית לשטח המוסך. הוקם מבנה נוסף בין מבנה המשרדים למבנה הדרומי לו באופן המחבר בין שני המבנים (מתחם D), מצפון למבנים שורת מכולות קטנות, בסביבת המבנים משאיות. לא נראה שינוי משמעותי במקבץ המבנים מדרום ובשטח מבנה הפטיו. אזור החניה הורחב, במערב מתחם החנייה שני מבנים צרים וארוכים (סימון מקווקו ירוק), ניתן לזהות מעט אחסנה חיצונית במערב וצפון החניון. שטח האתר מוקף במבנים ושכונות מכל צדדיו. |

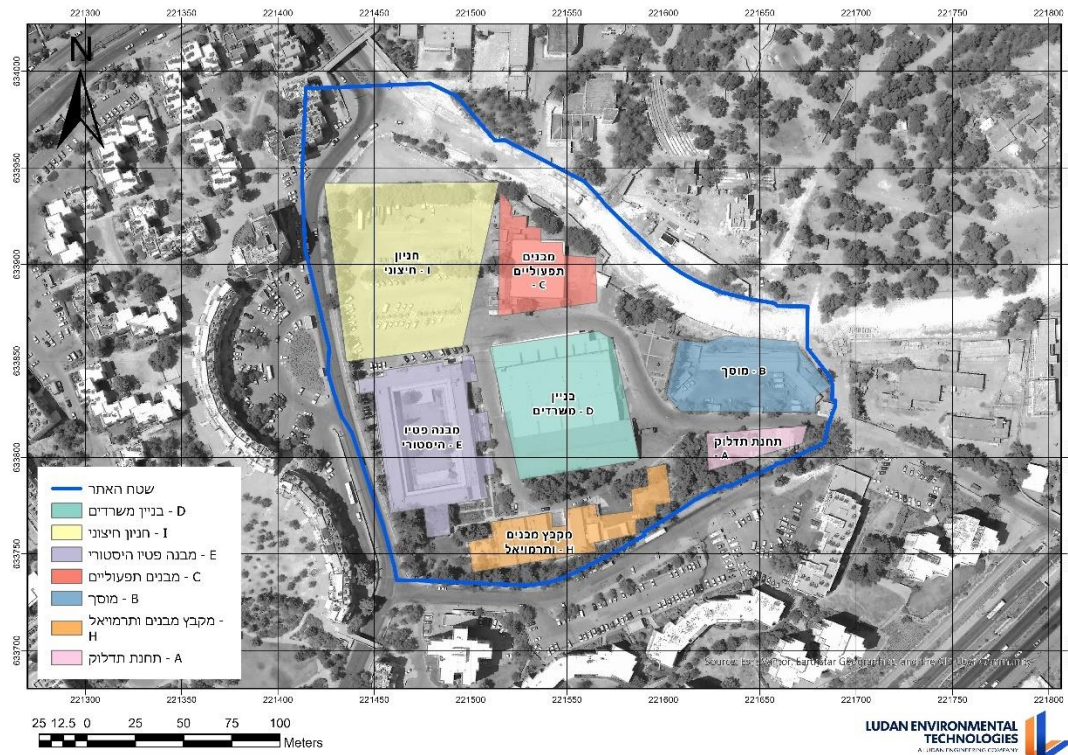
### תרשים 11: תצלום אוויר של שטח האתר משנת 1996

| שנת תצ"א | פעילות בשטח האתר |
|---|---|
| 1996 | הוקם מבנה גדול במרכז מתחם C ובסמיכות אליו סככות ומבנים קטנים מצפון וממערב (כיום מבנים תפעוליים של חשמל וגנרטור כפי שנצפה בסיור, ראה פרק 5). ממזרח למתחם נוסף מבנה קטן ושער כניסה לאתר. נוספו מספר מבנים קטנים מזרחית למקבץ המבנים בדרום האתר הוסרו המבנים הצרים ממערב מתחם החניה. בניין המשרדים (מתחם D) הורחב צפונה לאזור בו היה לפני אחסנה חיצונית. |

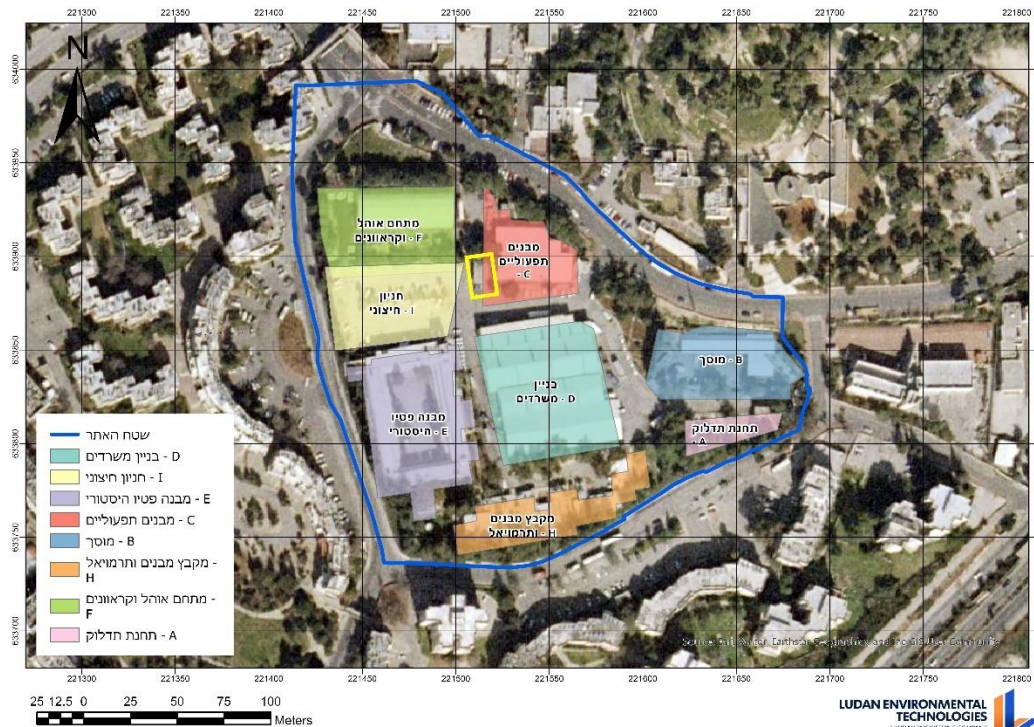
### תרשים 12: תצלום אוויר של שטח האתר משנת 2006

| שנת תצ"א | פעילות בשטח האתר |
|---|---|
| 2006 | צפונית לחניה החיצונית (מתחם F) בשטח האתר נוסף מתחם אוהל וקרוואנים. סביב למבנה במתחם התפעולי (מתחם C) נוספו מבנים קטנים נוספים (סימון צהוב). נוספה סככה במזרח שטח המוסך. נוספו מבנים קטנים במזרח מתחם H – מקבץ מבנים. אין שינוי בשאר שטח האתר. (שינויים מסומנים בצהוב). |

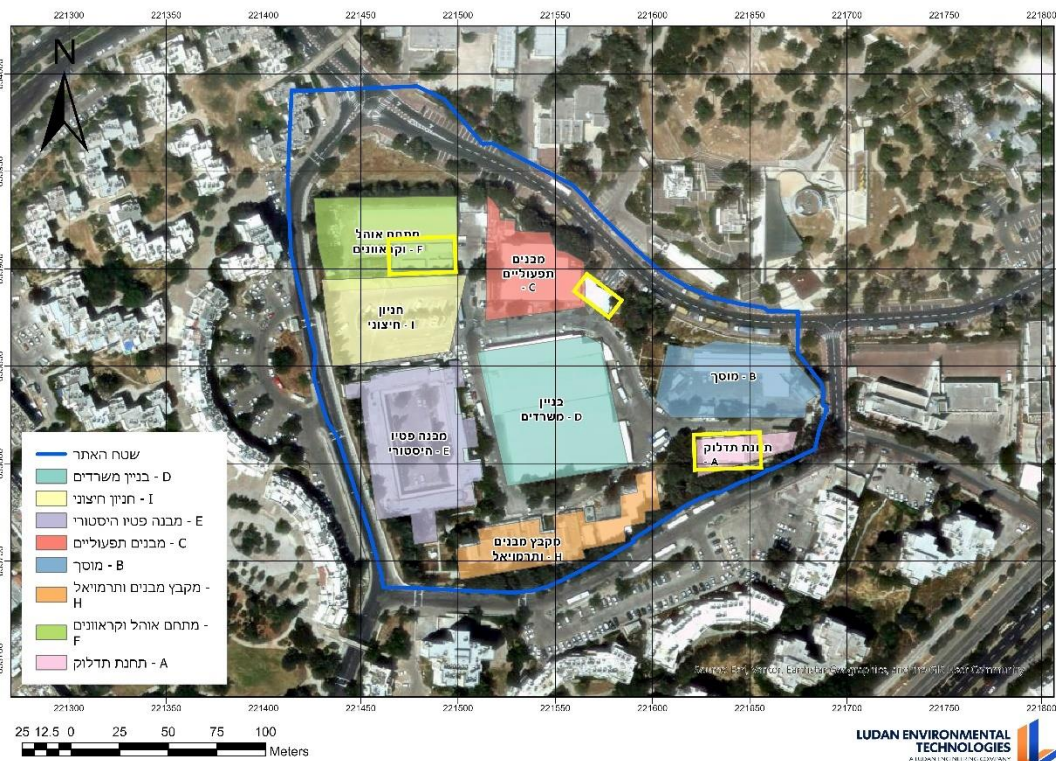
### תרשים 13: תצלום אוויר של שטח האתר משנת 2013

| שנת תצ"א | פעילות בשטח האתר |
|---|---|
| 2013 | נוסף מבנה ממערב לתחנת הדלק מתחם A. מזרחית למתחם המבנים התפעוליים (מתחם C), במקום בו הוקם המבנה הקטן בתצ"א 96, נוספה סככה. נוספו 4 מבנים צרים וארוכים מדרום לאוהל במתחם F. נוספו מבנים במתחם H – מקבץ מבנים בדרום שטח האתר ממזרח. (שינויים מסומנים בצהוב). |

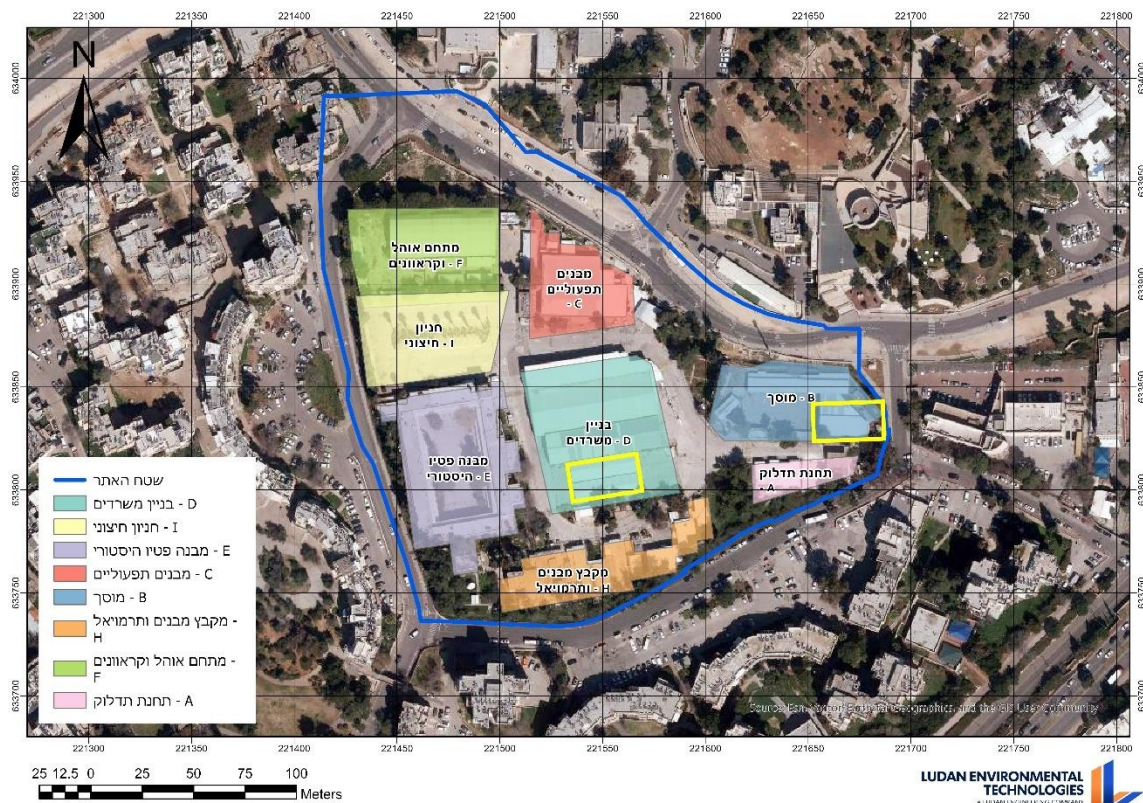
### תרשים 14: תצלום אוויר של שטח האתר משנת 2025

| שנת תצ"א | פעילות בשטח האתר |
|---|---|
| 2025 | נהרסה הסככה הדרומית ביותר במתחם D (ראה סימון מקווקו צהוב) בניין המשרדים, נראה שהוקמו 2 סככות בגודל בינוני במקום. המבנה המזרחי במתחם המוסך הורחב למערב ועד לדרום המתחם. נוספה סככה בדרום מזרח מתחם B – מוסך. סככה נוספה צפונית מערבית למבנה התפעולי C. (שינויים מסומנים בצהוב). |

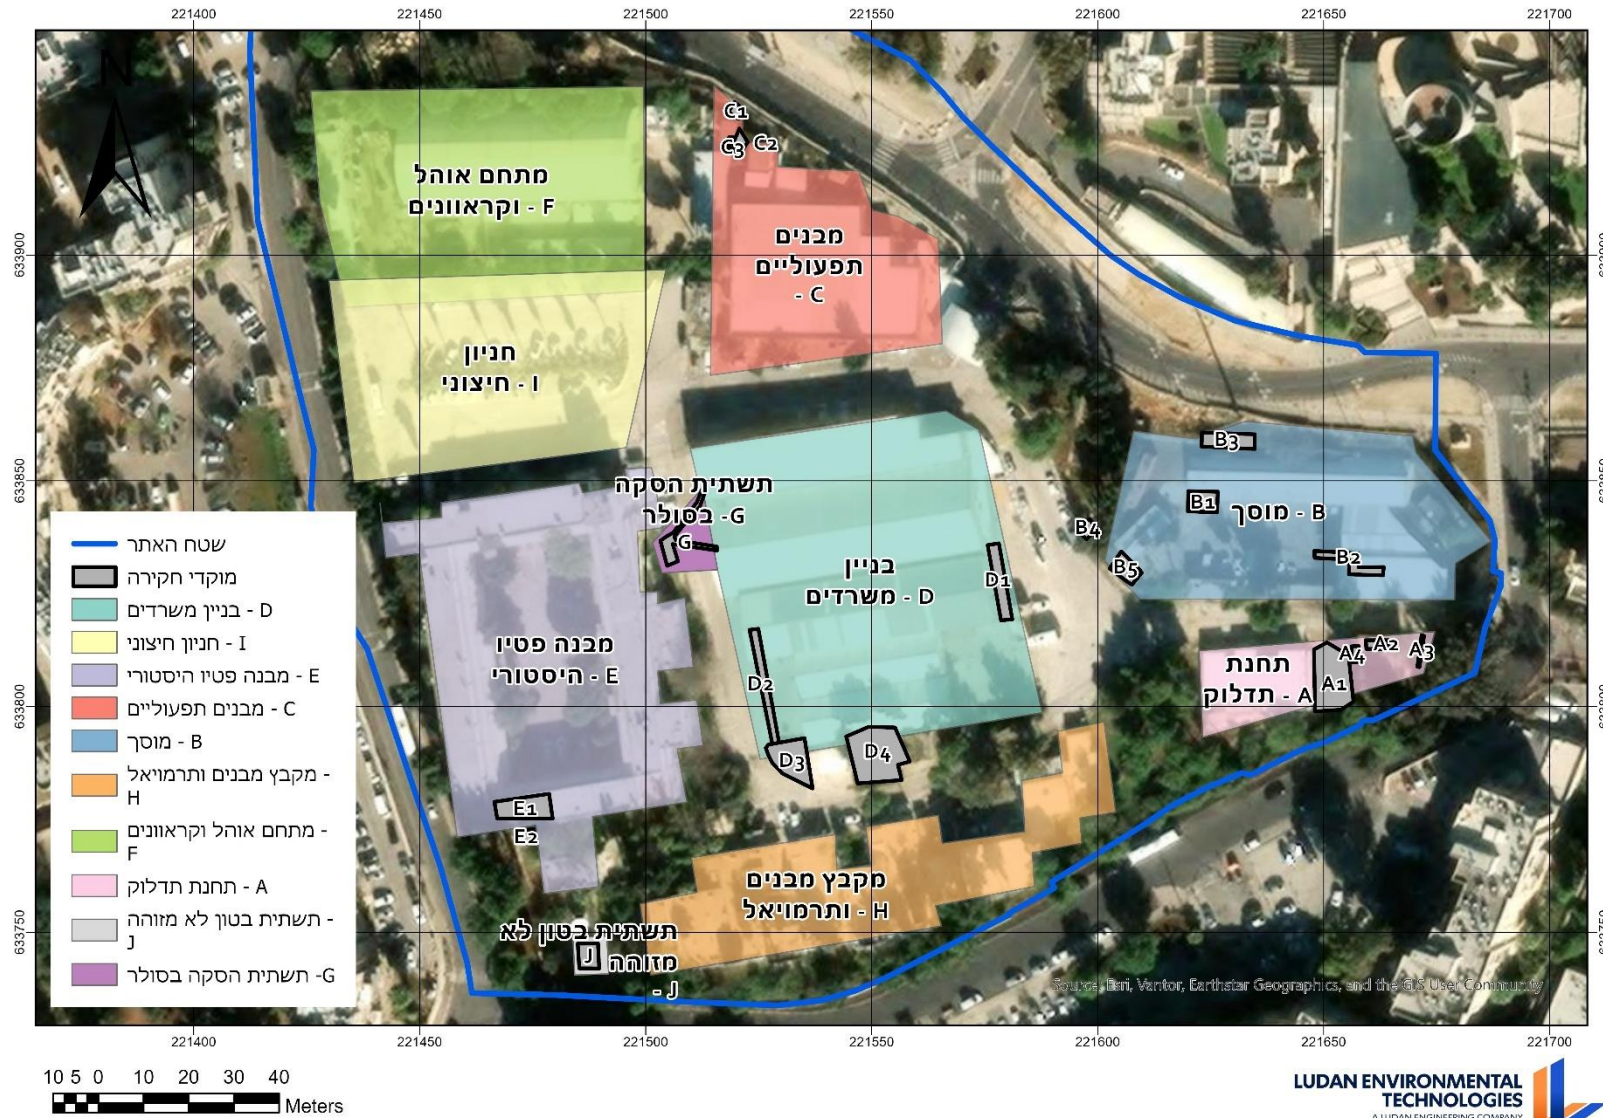
**תרשים 20: מוקדי חקירה לפי מתחם**

| מתחם | מוקד | תיאור מוקד | פוטנציאל זיהום |
|---|---|---|---|
| J – תשתית בטון לא מזוהה | J | תשתית בטון ריקה שנמצאה במהלך הסיור באתר | התשתית חשודה בשימוש עבר מזהם |
