## דוח מסכם לעבודת אסבסט

| מספר עבודה | האתר בו בוצעה העבודה |
|---|---|
| 1-0012/2025 | סקר קרקע- שלב ב' פרויקט גליל מערבי |

### הנדון: אישור אכלוס

## נהריה מדידת בורות סקר

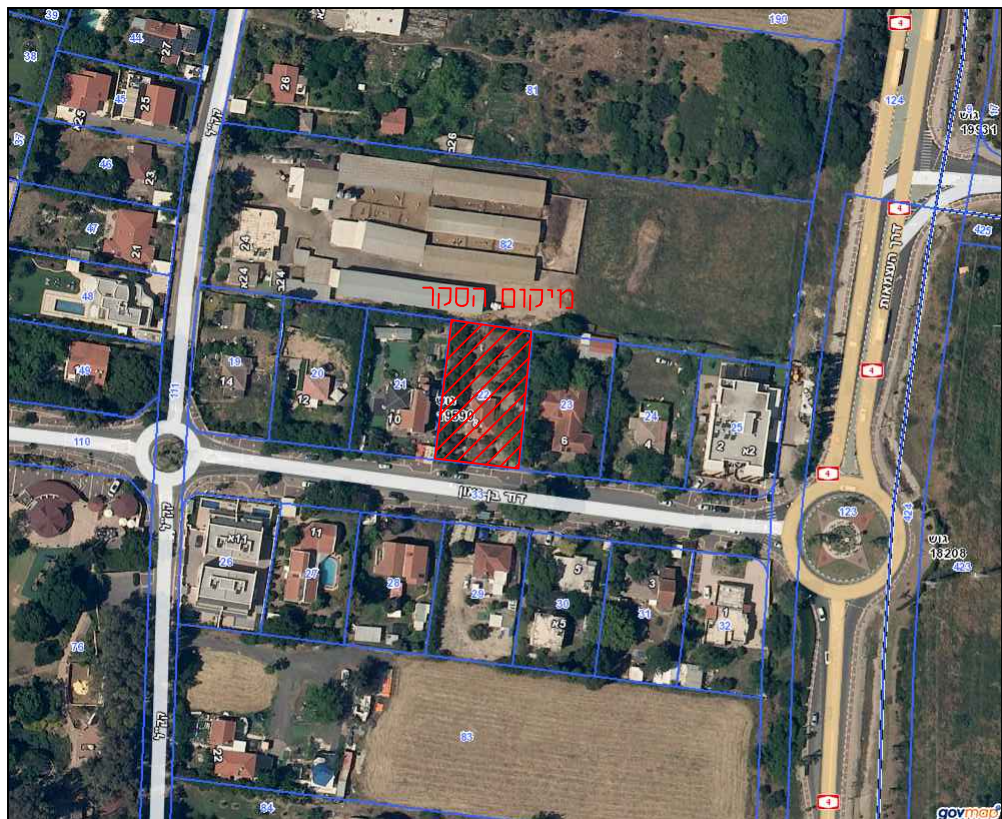
תרשים סביבה

השטח אותו סקרתי מסומן על גבי מפת המדידה המהווה חלק בלתי נפרד מאישור זה. על גבי המפה מסומנות הנקודות בהן התגלה האסבסט ומסומנות הקואורדינטות.

| מס' קואורדינטת | | קואורדינטת | | גובה | |
|---|---|---|---|---|---|
| A1 | 209941. 13 | 770104. 00 | 8. 40 | | ממצא אסבסט |
| A2 | 209940. 81 | 770102. 10 | 8. 45 | | ממצא אסבסט |

- החפירה כוסתה בשקית צהובה ייעודית או 2 שכבות פוליאיתילן בעובי של 150 מיקרון ומעליה אדמה שתסומן בשטח ע"י מוט מתכת בגובה 20 ס"מ ועליו סרט סימון אדום.
- הודעה זו הועברה ביום 3.3.25 לאגף אבק מזיק באמצעות דוא"ל לכתובת [asbest@sviva.gov.il](mailto:asbest@sviva.gov.il), הודעה בכתב לרשויות התכנון ומנהלת פרויקט פינוי האסבסט בגליל המערבי (טלפון 04-9512010), לוועדה המקומית לתכנון ולבעל הנכס.

כבעל הנכס, עליך לפעול לאלתר לסילוק פסולת האסבסט שבקרקע שבבעלותך, באמצעות עוסק באסבסט בעל רשיון ולאחר קבלת היתר עבודה מהמשרד להגנת הסביבה.
