## עדכון בדבר המצאות ריכוזי גזים מזהמים חריגים בתת הקרקע בתחום שכונת בית הכרם באזור מתחם תעש

במסגרת הפרויקט הלאומי לשיקום קרקעות מדינה (אבן דר), הושלם לאחרונה סקר נוסף לניטור גזי קרקע בתחום שכונת בית הכרם, באזור מתחם תעש. סקר זה מהווה חלק מתהליך מתמשך של ניטור סביבתי, שמטרתו בחינת מצב הזיהום בתת-הקרקע, הערכת השפעתו על הסביבה הבנויה והשכונה, והיערכות להמשך פעולות השיקום באתר.

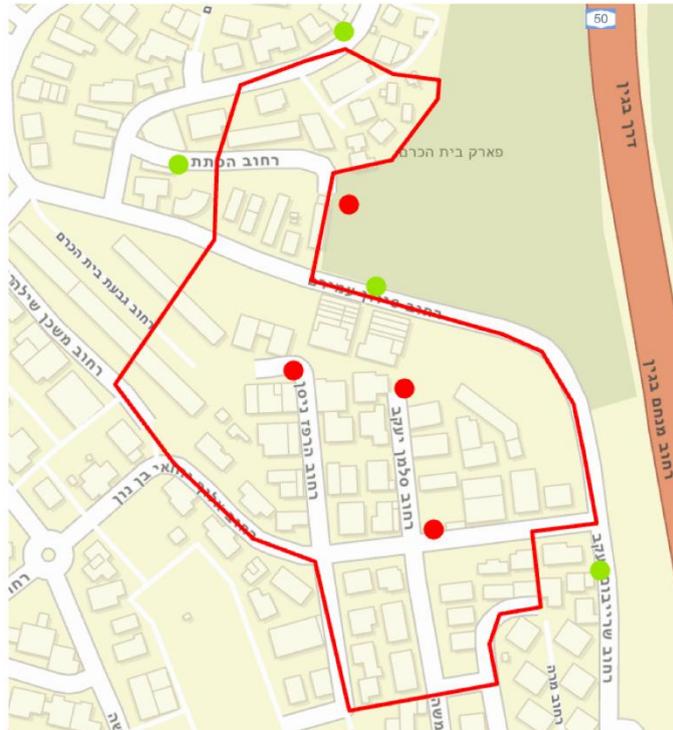
במסגרת הניטור נמצאו במספר נקודות ריכוזים של מזהמים בגזי הקרקע, אשר מקורם בפעילות תעש, העולים על ערכי הסף. ממצאים אלה מצביעים על פוטנציאל לחדירת גזי קרקע למבנים, בעיקר לחללים תת-קרקעיים ולקומות קרקע. מודגש כי מדובר בממצאים בתת-הקרקע, ולא בחריגות שנמדדו באוויר בתוך מבני מגורים.

בתחום שכונת בית הכרם נמדדו בניטור שבוצע חריגות מערכי הסף בתחום המסומן במפה ברחובות: משה אהרון טוב; משה קול; מרה; יעקב שרייבום; יעקב סלמן; ניסן הרפז; אלוף יוחאי בן נון; החלוץ; הסתת; הבנאי; החוצב.

- הרחבת מערך ניטור גזי הקרקע בשכונת בית הכרם ובאזור גבעת רם, בהתאם לממצאים על מנת לתחם את האזורים בהם ישנם ממצאים חורגים.

- גיבוש תוכנית לדיגום אוויר תוך-מבני בפריסה מרחבית מייצגת, על פי שיקולים מקצועיים ובהם סמיכות למוקדי החריגות, סוג המבנה ורגישות השימוש.
- ביצוע דיגום אוויר תוך מבני מייצג ופרסום התוצאות לציבור.
- עדכון הנחיות ו/או הרחבת אזור הניטור, בהתאם לממצאי הבדיקות.
- היערכות לביצוע פעולות שיקום באתר תעש, הכוללות טיפול במקור הזיהום של גז הקרקע.
