**הנידון: סיום פעולות חקירה ושיקום ודרישה להמשך ניהול סיכון – שטח שלב א' (ללא שטח מוקד 20) – מחנה סירקין, פתח תקווה**

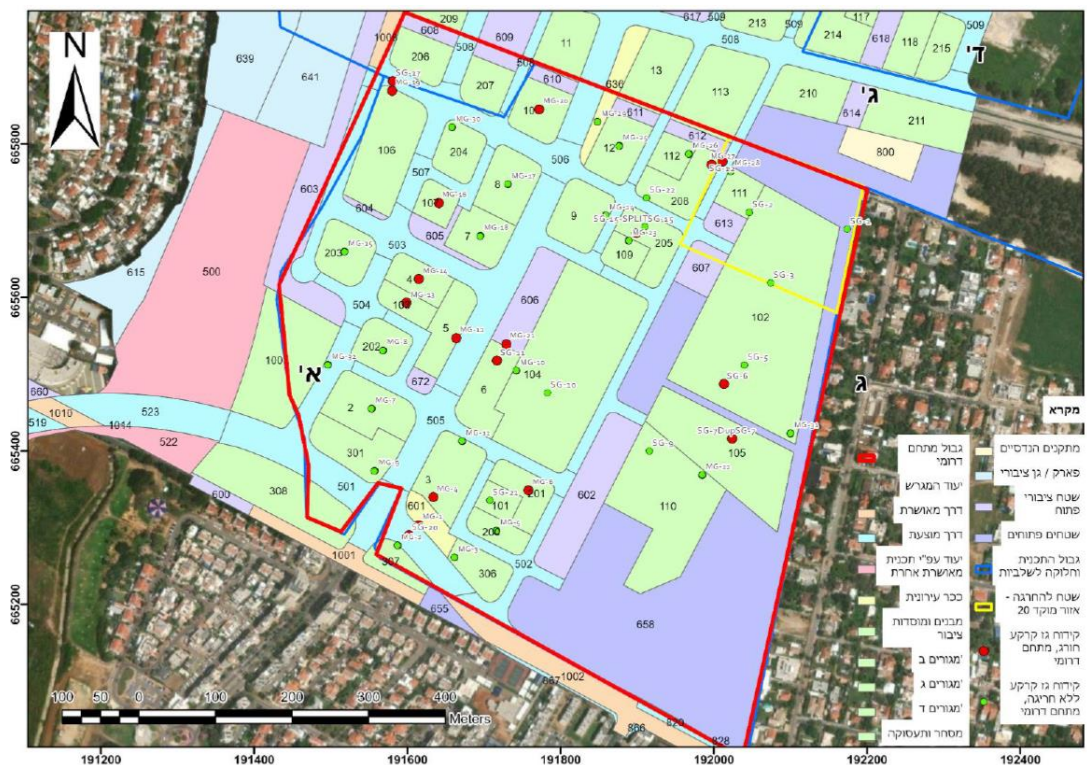
### **תרשים האתר – שטח שלב' א' (כפי שמסומן בגבול האדום, ללא שטח מוקד 20):**

1. בהתאם למפורט לעיל, נמצא כי אין צורך בהמשך טיפול בקרקע. עם זאת, בשל החריוגות שנמצאו בסקר גז הקרקע בשטח האתר (מספרי גושים, חלקות ומגרשים, כפי שמפורט בטבלאות ולפי המסומן בתרשים מטה), נדרש להמשיך ולנהל את הסיכון הקיים מהקרקע ולצורך כך **נדרש לבצע מיגון מבנים בכלל שטח האתר, על-פי הנחיות המשרד – "הנחיות מקצועיות למיגון מבנים בפני חדירת גזי קרקע"**<sup>1</sup>.
