**שלב א : סקר היסטורי-Phase I**  
**גבעת תע"ש - מעלות תרשיחא**  
**תכנית 253-0394460**

**מאי 2019**

**יזם:** רשות מקרקעי ישראל  
**מזמין:** החברה לשירותי איכות הסביבה בע"מ  
**נערך:** שרון גינזברג, יוזמות למען הסביבה בע"מ,  
**בשיתוף עם ד"ר ענת פרץ, אוריה בארי ומור אחימאיר, חברת אלמנט הנדסת סביבה בע"מ**

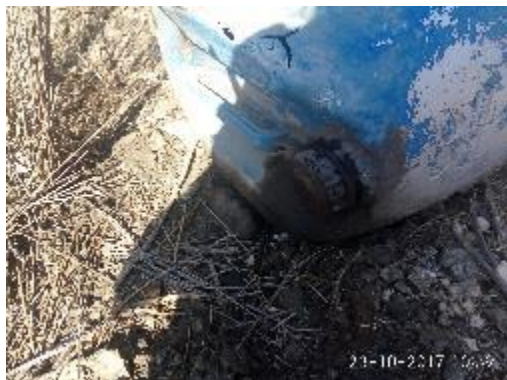
אזור גרוטאות מערבית לעג"מ – השטח מלא בגרוטאות וחביות ישנות. בשטח נראו סימנים של שפיכה לקרקע של צבעים ושמינים (תמונה 2, תמונה 3). בשטח זה התחוללה בעבר שריפה כתוצאה

**תמונה 2 - מיכל שמן עם סימן שפך באזור הגרוטאות, עג"מ**

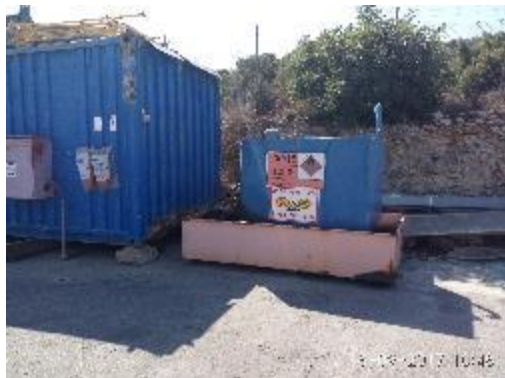
נומינור – מפעל נומינור עוסק בעיבוד ומיחזור אבץ ולכן יש התפזרות של אבקת אבץ בכל שטח המפעל. באזור מפעל המיחזור של האבץ (חלק דרומי של המפעל) יש אבק אבץ רב (תמונה 7). במפעל תחנת תדלוק בסולר (תמונה 8). המיכל עומד במאצרה ללא סימני זיהום באספלט מסביב. בחלק המערבי של המפעל יש אזור אחסון שמני סיכה, על הרצפה (תמונה 9). זה אזור קבוע. בחלק המזרחי של המפעל, ליד הגנרטור ומאחורי חדש הקומפרסורים יש חשד לזיהום בשמני מכונות וסולר(תמונה 10). כל שטח המפעל מחופה אספלט. במרכז במפעל עוברת בתעלת ניקוז. יש אזור היקוות נגר עילי בחלק הצפוני של המפעל.

**תמונה 8 - תחנת תדלוק מלגזות בסולר, מפעל נומינור**

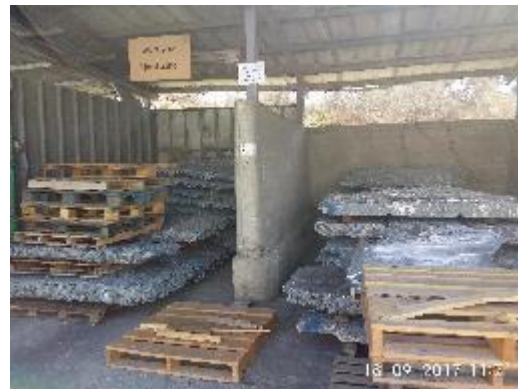
**תמונה 7- אזור אחסון אבץ קשה במפעל המיחזור, נומינור**

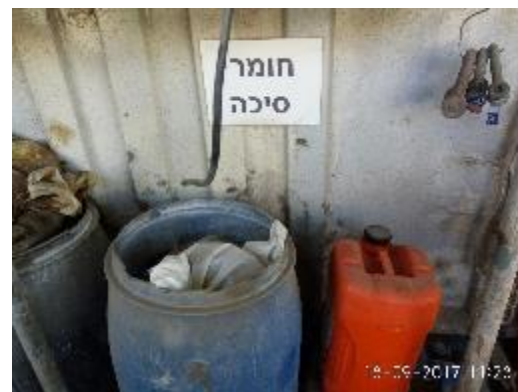
**תמונה 9 - אזור אחסון חומרי סיכה. נומינור**

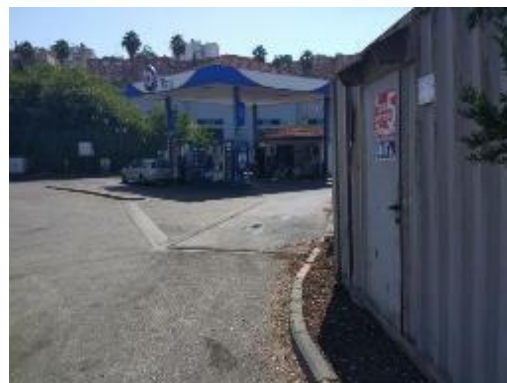
**איור 30 - ריצוף התחנה. המכונה הכסופה מתדלקת מעל משטח בטון שבולט כחצי מטר לכיוונה. אם מכונה מחנה מעט רחוק מהמנפקה יש סיכוי גבוה יותר לנזילה על האספלט.**

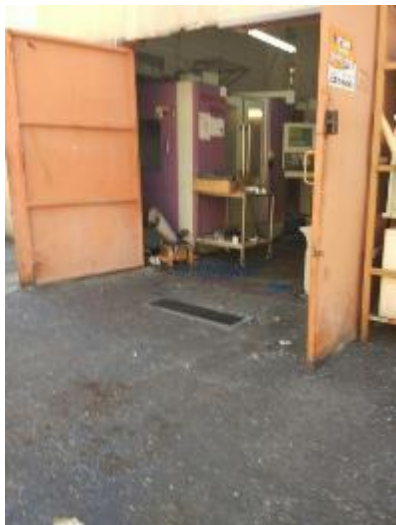
סיור בממך בוצע ע"י אוריה בארי חברת "אלמנט" ב-18/9/17. בחזית המבנה ישנם מוסכים ומשטח בטון. במעבר בין משטח הבטון לאספלט אין מאצרה ואין ניקוז. נראו כתמים בולטים על האספלט. בחלק האחורי של הבניין נראה בית עסק לעיבוד שבבי, הרבה שבבי מתכת וכתמי שמן סיכוך על הכביש הצמוד. נ.צ. 226285/769140. שבבי מתכת ושמן סיכוך נראו על הכביש בקרבת המפעל לעיבוד שבבי.

איור 33 - מבנה ממון

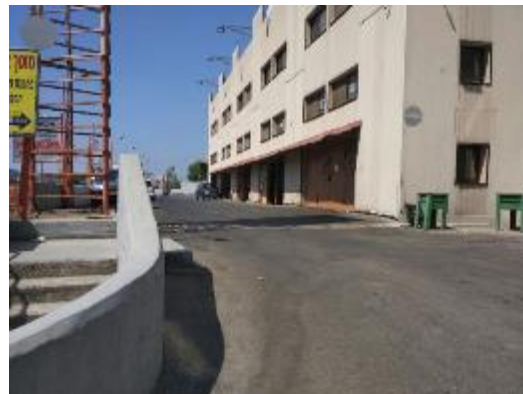
איור 34 - מפעל עיבוד שבבי במבנה ממון

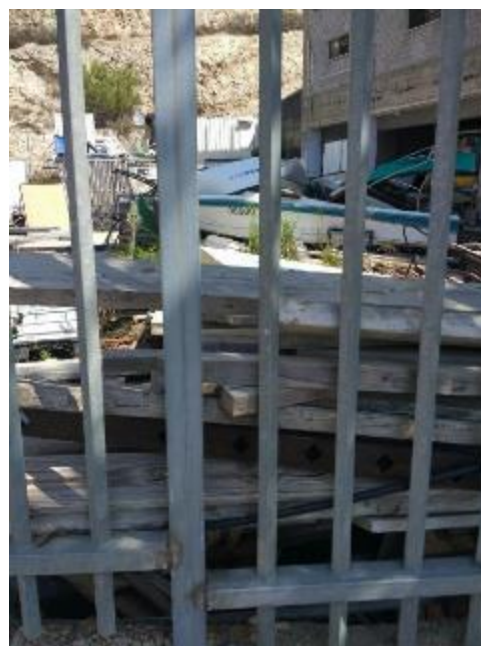
סיור בסובארו בוצע ע"י אוריה בארי מחברת "אלמנט" ב-18/9/17.  
המוסד נראה מסודר עם משטחי בטון וניקוז בין הבטון לאספלט.  
לצד המוסד יש חצר גרוטאות מגודרת ככל הנראה באותה בעלות, בחצר נראו אוטובוסים, פסולת בניין וסירת מרוץ. נ.צ. 226142/769146

איור 35 - אזור גרוטאות מוסד סובארו

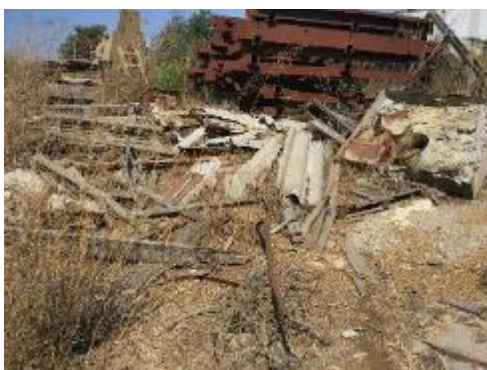
איור 40 - שאריות אזבסט ופסולת בניין

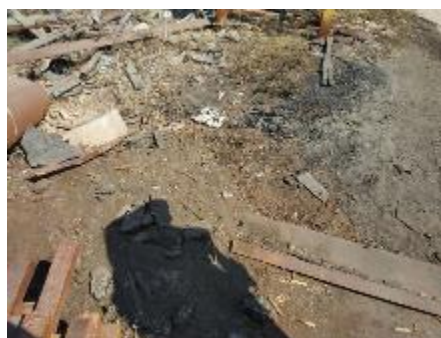
יש גישה דרך שער פרוץ ישן לאזור מאחורי עג"ם, במקום הרבה פסולת ברזל, חלק של תע"ש וחלק כנראה של עגם. לוחות אספלט שבורים, כתמים אפורים ושחורים על הקרקע. יוסי קליק זיהה צינור שלדבריו ניקז שפכים מתע"ש לואדי הקרוב. בשנת 2010 הייתה שריפה באזור הזה בין עג"ם לנומינור.

איור 39 - כתמים אפורים בשטח הגרוטאות

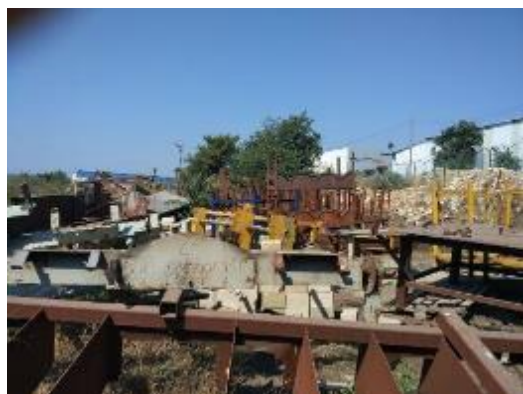
איור 42 - חצר גרוטאות ברזל תע"ש/עגם נ.צ.  
226432/769406

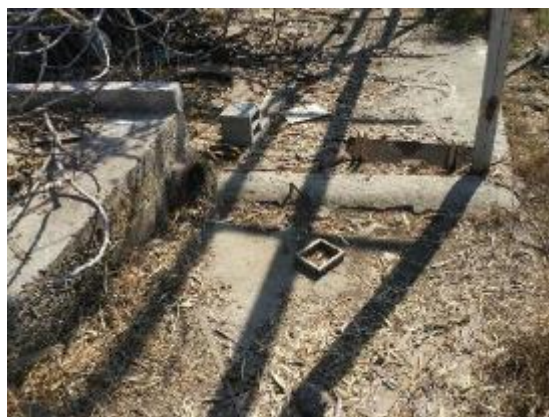
איור 41 - תעלת ניקוז לשטח פתוח 226422/769401

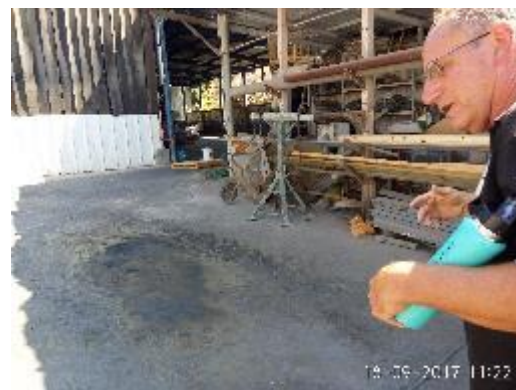
תמונה 13 – כתם שמן במרכז חצר מפעל מיחזור.  
נומינור

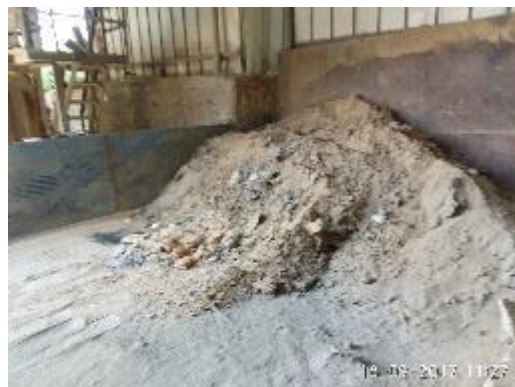
תמונה 15 – אבקת אבץ בתא מפעל מיחזור. נומינור

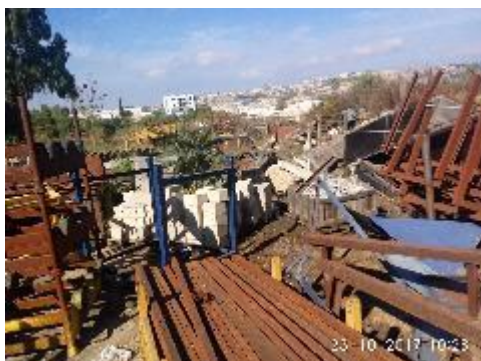
תמונה 22 – פסולת באזור הגרוטאות, עג"מ

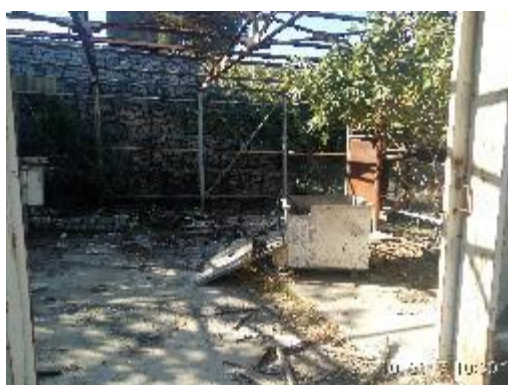
תמונה 24 – סככה שרופה ליד אזור הגרוטאות

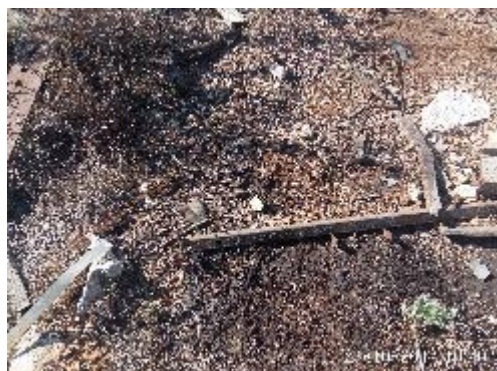
תמונה 26 קרקע עם סימני זיהום באזור הגרוטאות

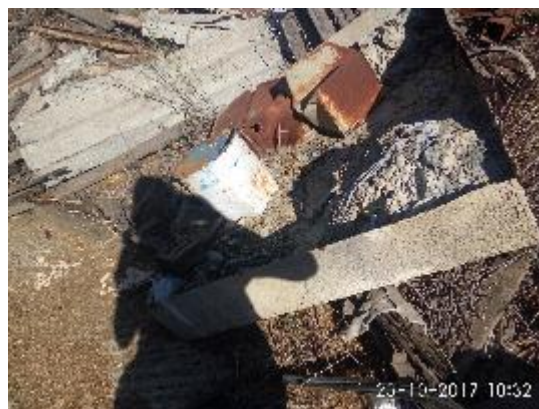
תמונה 25 – פסולת באזור הגרוטאות

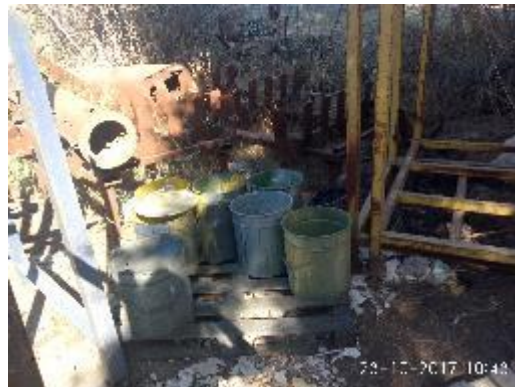
**תמונה 27 – חביות צבע באזור הגרוטאות**

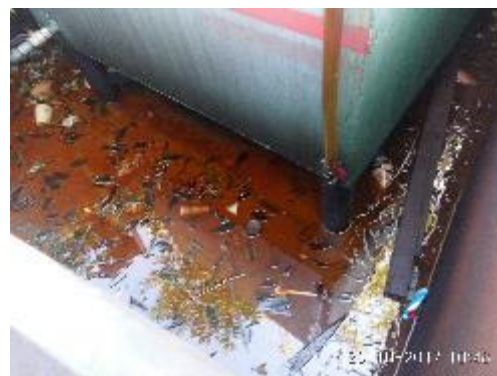
**תמונה 29 מאצרה מלוכלכת למיכל הסולר**

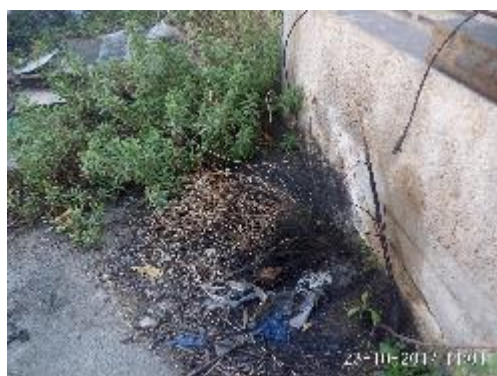
**תמונה 32 – קרקע מזוהמת בשמנים מאחורי חדר הקומפרסורים**

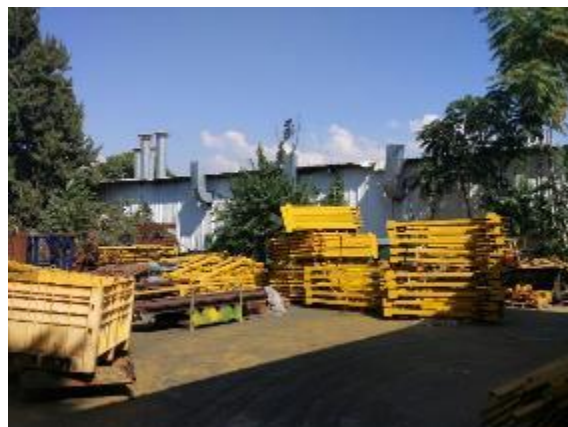
תמונה 33 - בניין בחצר עגם (מערב) המשמש ככל הנראה כתאי צביעה

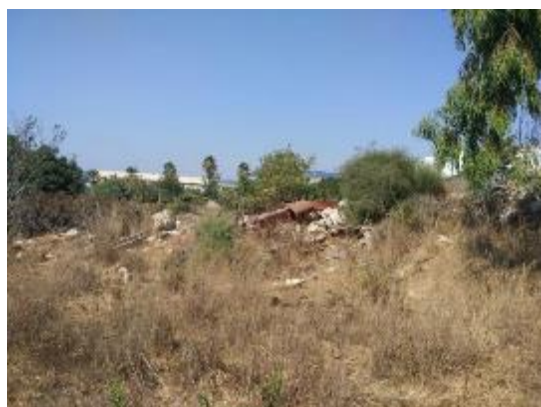
**תמונה 38 - שטח בין עגם לנומינור נ.צ.**  
**226416/769485**

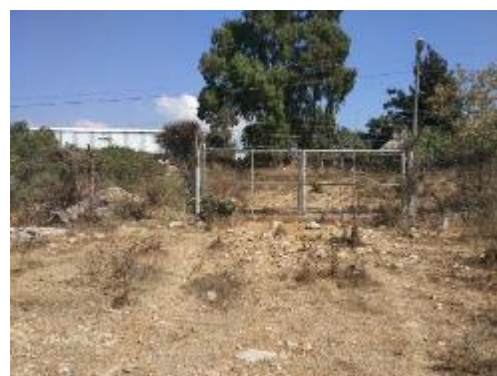
**תמונה 37 – שער אחורי לעגם נ.צ.**  
**226374/769441**

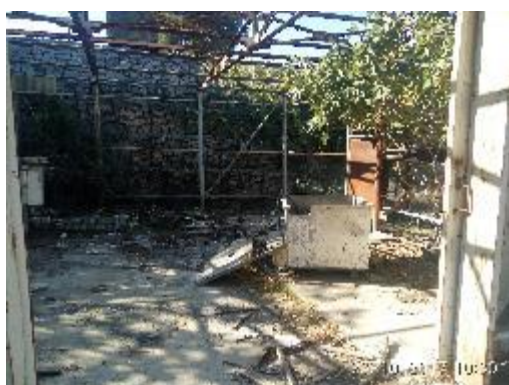
**תמונה 40 – סככה שרופה ליד אזור הגרוטאות**

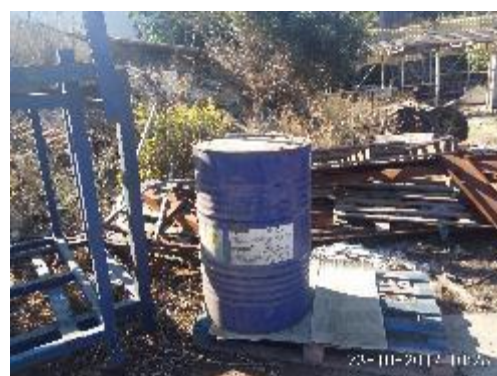
**תמונה 39 – אזור גרוטאות עג"מ**

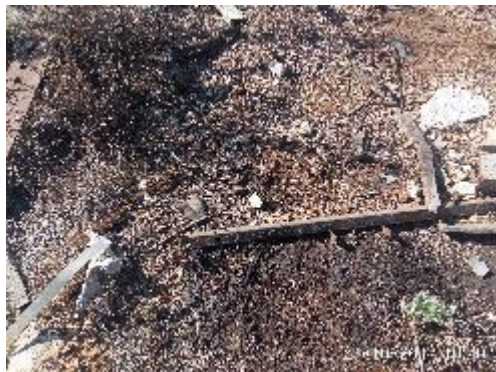
תמונה 42 קרקע עם סימני זיהום באזור הגרוטאות

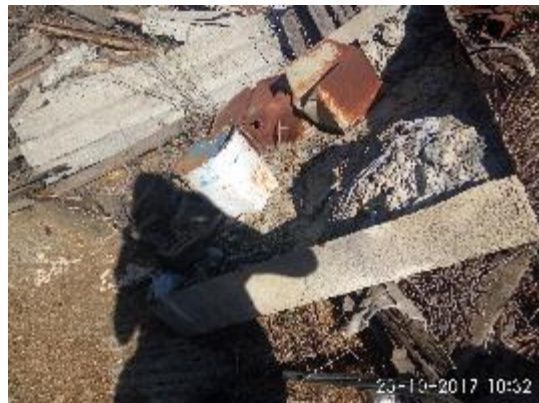
תמונה 41 – פסולת באזור הגרוטאות

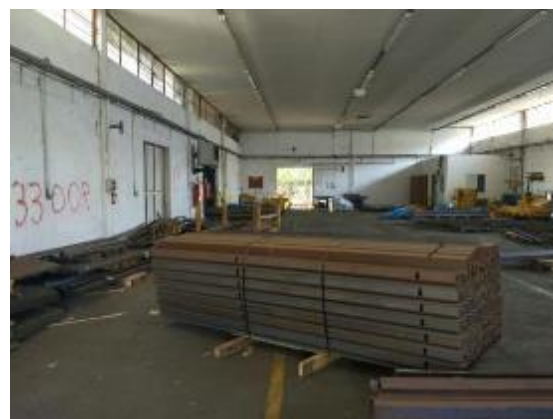
תמונה 43 – סדנת בית הספר המשמשת לאחסון עגם

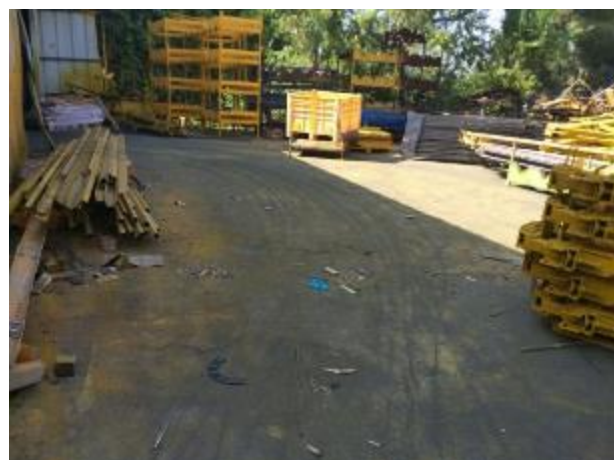
תמונה 45 – חצר אחסון עג"מ בבית הספר

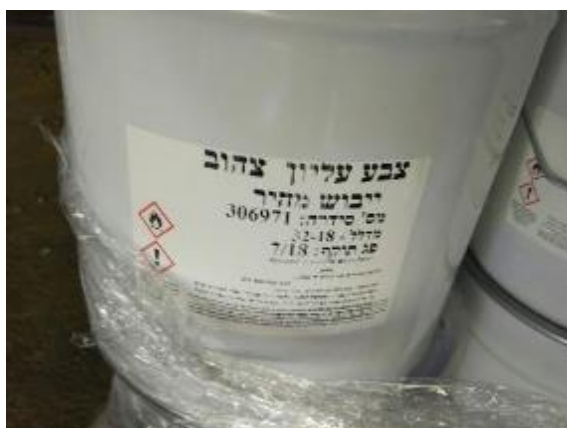
תמונה 48 - צבע צהוב שמאוחסן בבית הספר

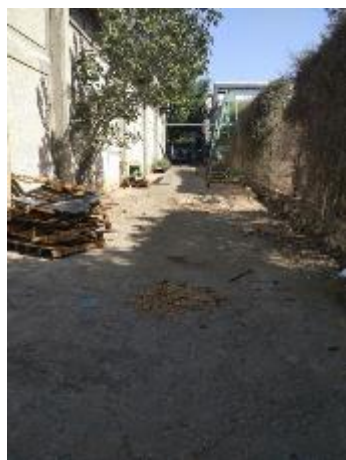
תמונה 50 - שביל מעבר מבית הספר לעגס

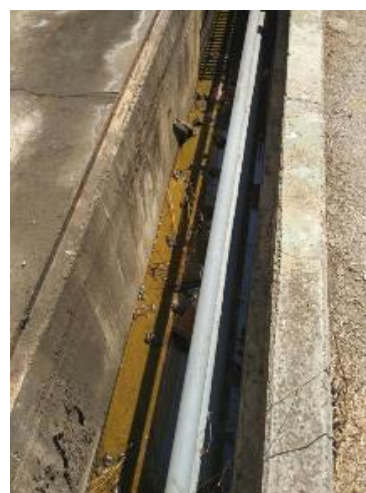
תמונה 53 - תעלה פתוחה עם שפכים ובוצה במבנה דרומית לעג"מ
