הנדון: התייחסות שנייה אקולוג להערות המשרד להגנת הסביבה, סקר היסטורי ותוכנית דיגום (מעודכן)-

מתנה סירקין- חלק ג'

באמצעות דואר אלקטרוני: Boaz.Friedman@escil.co.il**הנדון: עדכון לסקר היסטורי (Phase I) ותכנית דיגום במחנה סירקין – חלק ג'**

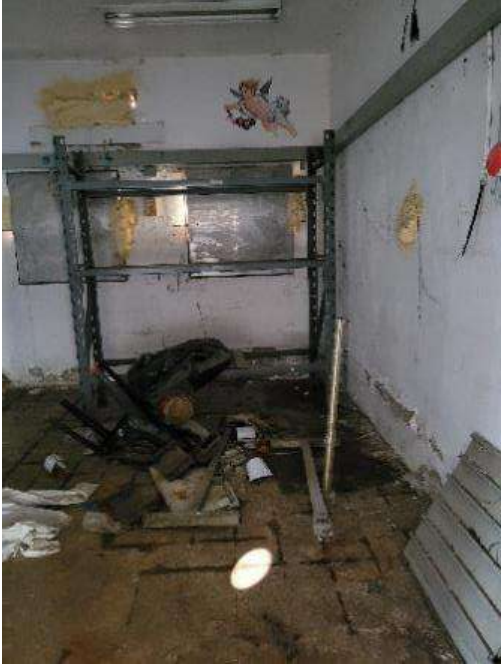
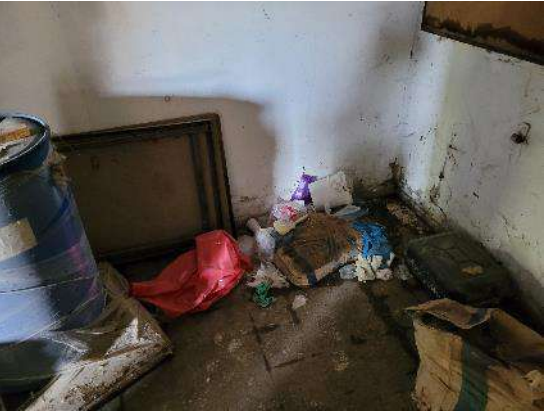
<p>האנגר/ מחסן, בו נמצא מיכל Glyoxal בדומה לזה שבמוקד 1-1.</p>	1-1.1

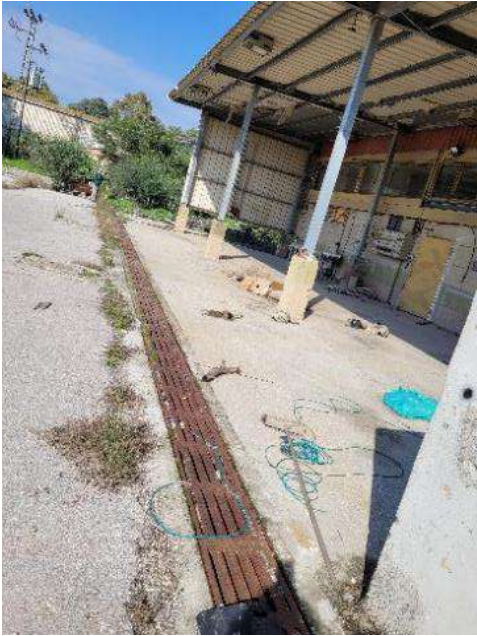
<p>תעלת ניקוז הנמצאת מחוץ להאנגר גדול בו יש חדרים ועמדת גנרטור, נמצאת דרומית לעמדת שטיפת רכב. התעלה מתנקזת למפריד שמן (1-7).</p>	1-6

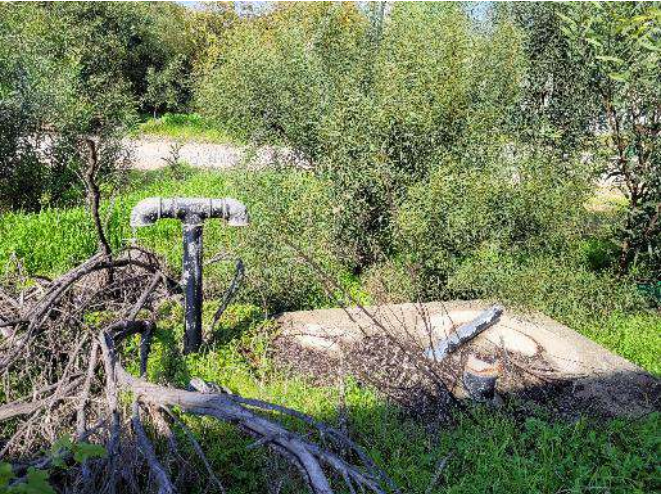
<p>מפריד שמן/ בור ספיגה תת-קרקעי של תעלת הניקוז. נמצא צפונית לתעלה.</p>	1-7

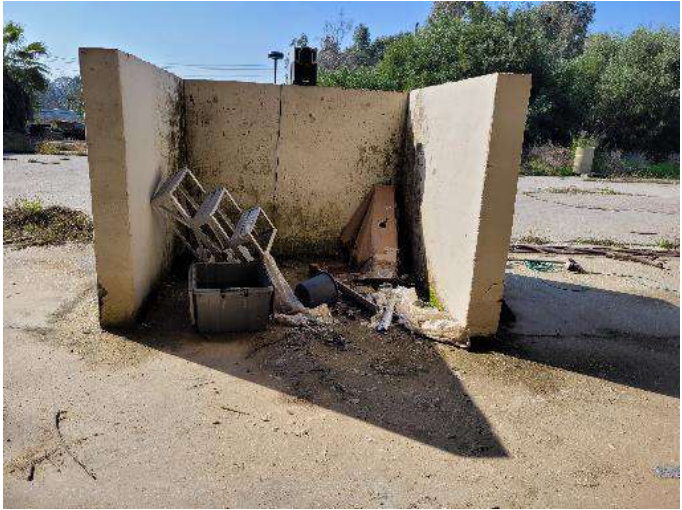
<p>מבנה בו היה ממוקם גנרטור בעבר. המבנה נמצא מחוץ להאנגר הגדול ובצמוד לתעלת הניקוז.</p>	1-9

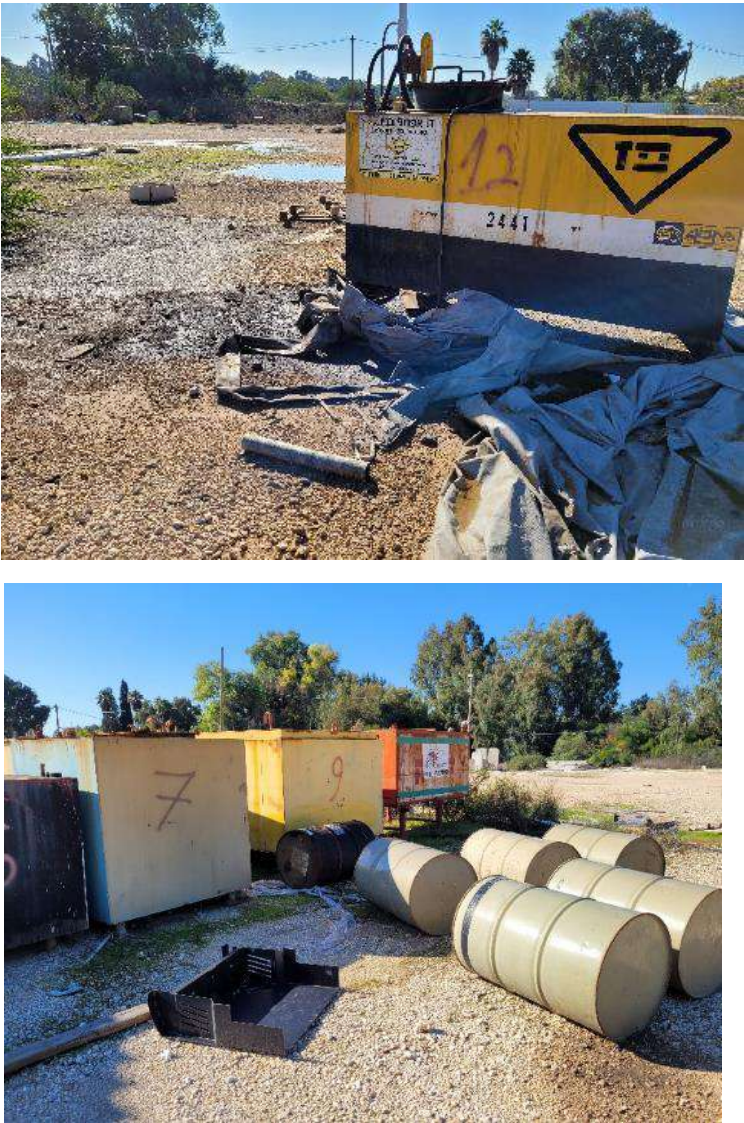
תמונה	תיאור המוקד ופוטנציאל הזיהום	מוקד	אזור
 	<p>קרקע חשופה עליה עמדו מיכלי דלק גדולים מלאים למחצה שפונו מהאתר. על הקרקע עדיין ניתן לראות שאריות דלק ועולה ממנה ריח חזק. באמצעות מכשיר GPS סומנו מספר כתמי שמן ודלק.</p> <p>בסיור הראשון של אקולוג בתאריך ה- 26/12/21 נצפו חביות ומיכלים של דלק, על הקרקע ללא מאצרה וללא שילוט המעיד על תכולות המיכלים.</p> <p>בסיור השני בתאריך ה-07/02/22, החביות והמיכלים לא נמצאו וככל הנראה פונו מהאתר</p> <p>לפי סקר היסטורי (גיאופרוספקט, 2015) שטח זה שימוש להחסנת רכבים ונראו בו כלי רכב נטושים.</p>	2	<p>2 - החסנת רכבים</p> <p>שטח בקרבת אזורי טיפול ברכב, בו עמדו מיכלי דלק גדולים שפונו לאחרונה.</p>

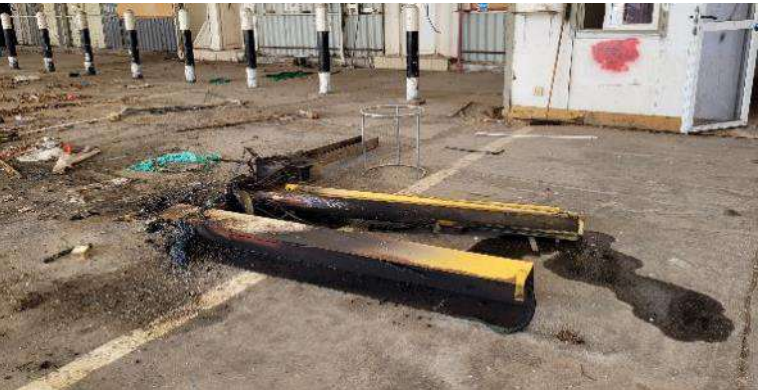
<p>האנגר בו התבצעו טיפולים שונים לרכבים. ניתן לראות שאריות שמן ודלק על הרצפה ומיכל איסוף מסנני שמן. ישנם תעלת ניקוז ומפריד שמן מחוץ להאנגר. ההאנגר ממוקם מזרחית להאנגר הבדיקות (3-1).</p>	3-2

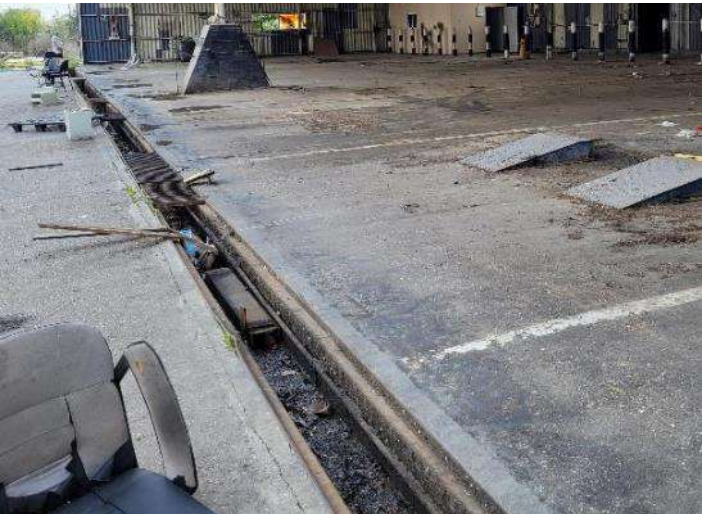
תעלת ניקוז של האגגר הטיפולים .	3-3

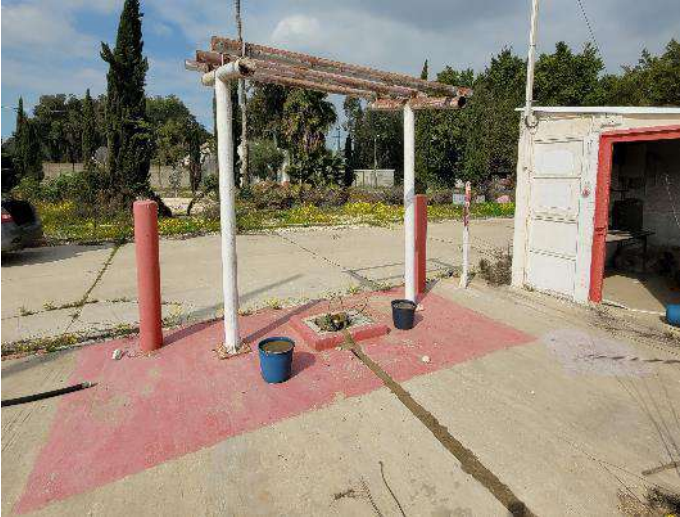
<p>מנפקת בנזין 95.</p>	<p>4-1</p>	<p>4 - תחנת דלק תחנת דלק נטושה לתדלוק בנזין וסולר.</p>

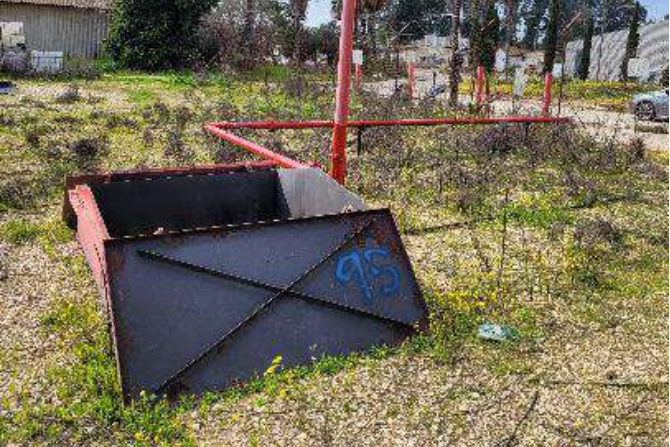
<p>מיכל בנזין 95 תת קרקעי בנפח 20,000 ליטר, אשר סיפק דלק למנפקה. אין מידע היסטורי על בדיקת אטימות של המיכל. לא אותרו פיאזומטרים צמוד למיכל.</p>	<p>4-2</p>

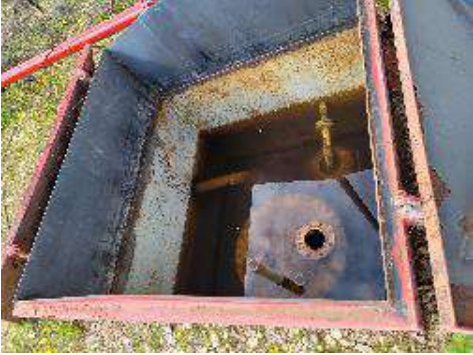
<p>צינור תת קרקעי אשר הזרים בנוזין מהמיכל אל המנפקה. יש לבצע איתור תשתיות.</p>	4-3

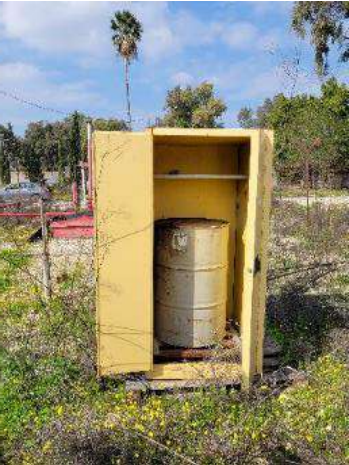
<p>מיכל שמן ישן על גבי רפסודה בקרבת מיכל הבנוזין (4-2).</p>	4-4

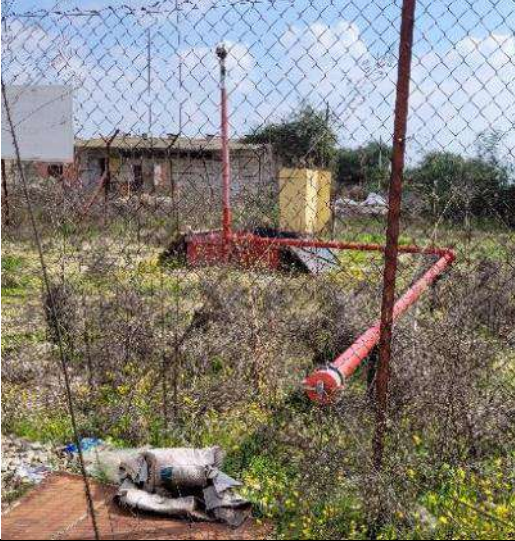
<p>פתח מילוי בנוין חדש, החליף את פתח המילוי הישן (4-6).</p>	4-5

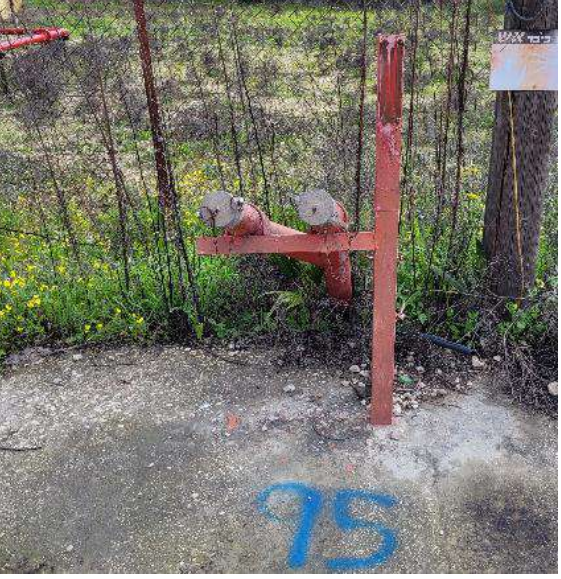
<p>פתח מילוי בנוין ישן, ייתכן כי פתח זה נסתם בעבר ולכן הוחלף.</p>	4-6

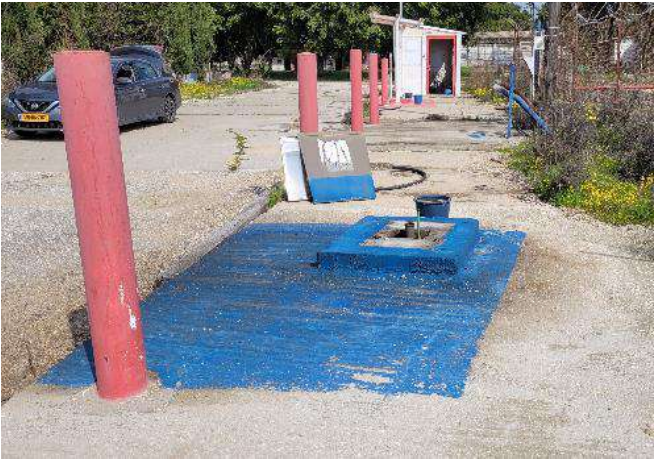
<p>מנפקת סולר.</p>	<p>4-7</p>

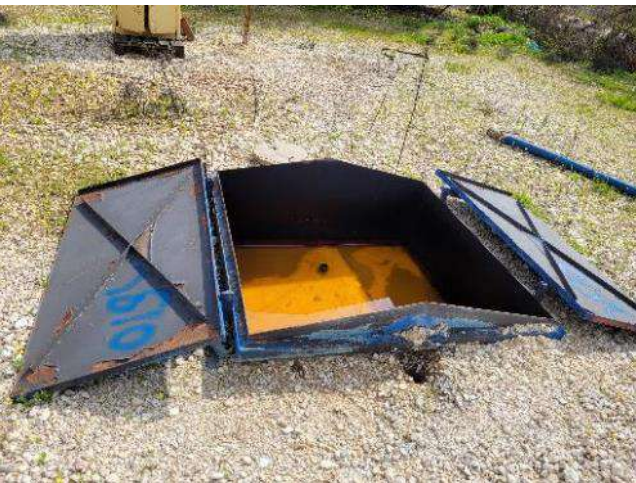
<p>מיכל סולר תת קרקעי בנפח 20,000 ליטר, אשר סיפק דלק למנפקה. אין מידע היסטורי על בדיקת אטימות של המיכל. לא אותרו פיאזומטרים צמוד למיכל.</p>	<p>4-8</p>	
	<p>צינור תת קרקעי אשר הזרים סולר מהמיכל אל המנפקה. יש לבצע איתור תשתיות.</p>	<p>4-9</p>

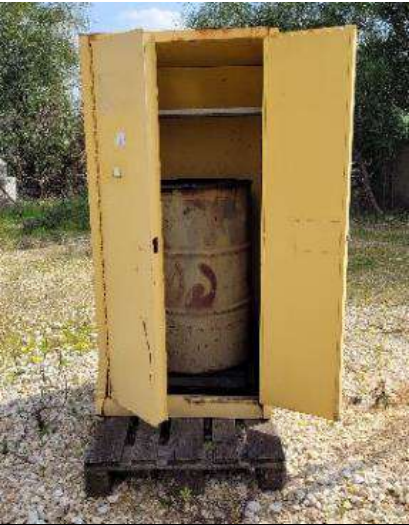
<p>מיכל שמן ישן על גבי רפסודה בקרבת מיכל הסולר (4-8).</p>	<p>4-10</p>

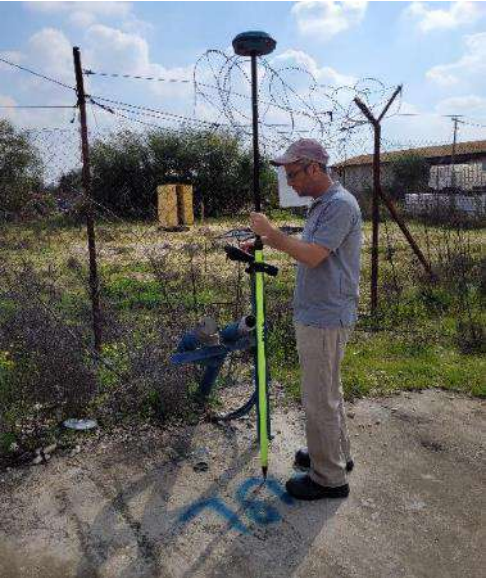
<p>פתח מילוי ישן סולר.</p>	<p>4-11</p>

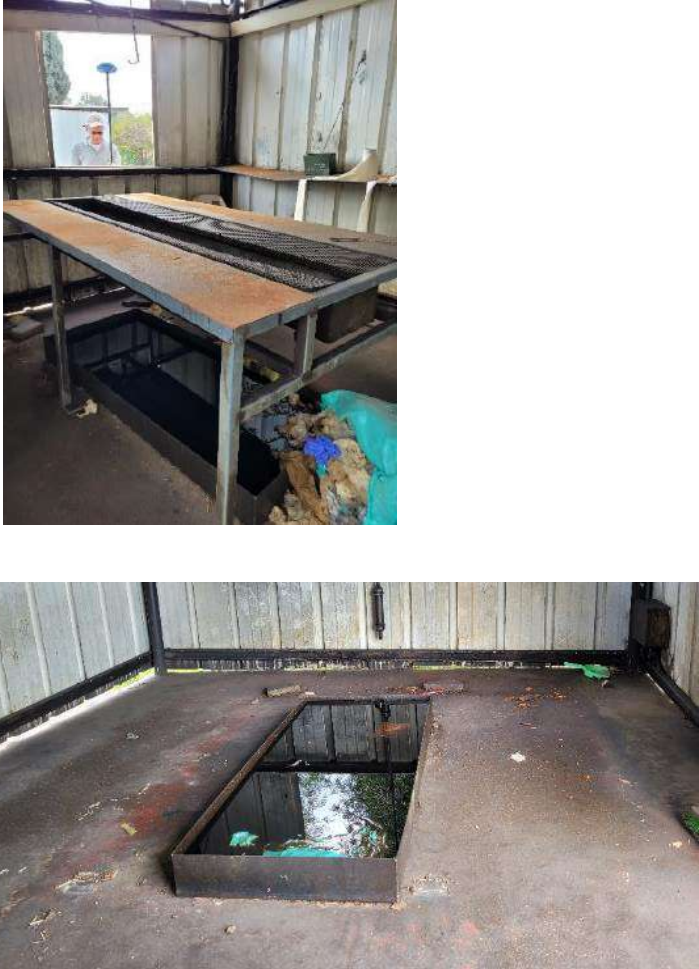
תמונה	תיאור המוקד ופוטנציאל הזיהום	מוקד	אזור
 	מבנה בו היה גנרטור בעבר.	6-3	
 	סככת ניקוי נשק עם אמבטיות שמן וכתמים רבים על הרצפה.	7-1	7 - ניקוי נשק עמדת ניקוי נשק, בצמוד לעמדה יש סככת גנרטור וסככת תרמואל.

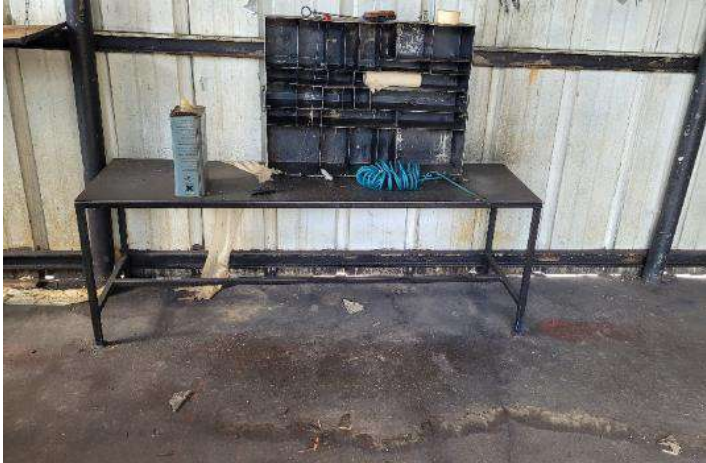
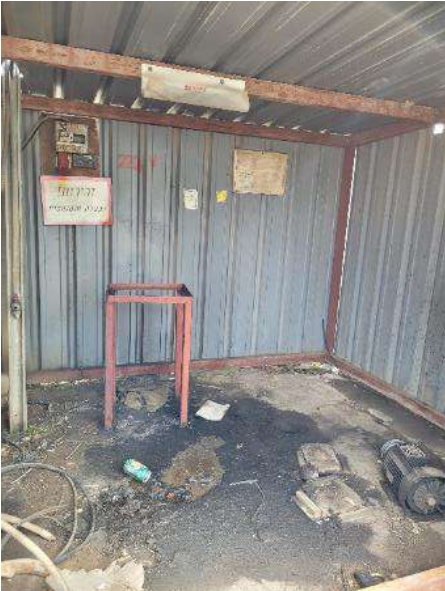
<p>סככת גנרטור בה היה גנרטור בעבר. ניתן לראות כתמים רבים וסימני זיהום על הרצפה.</p>	7-2

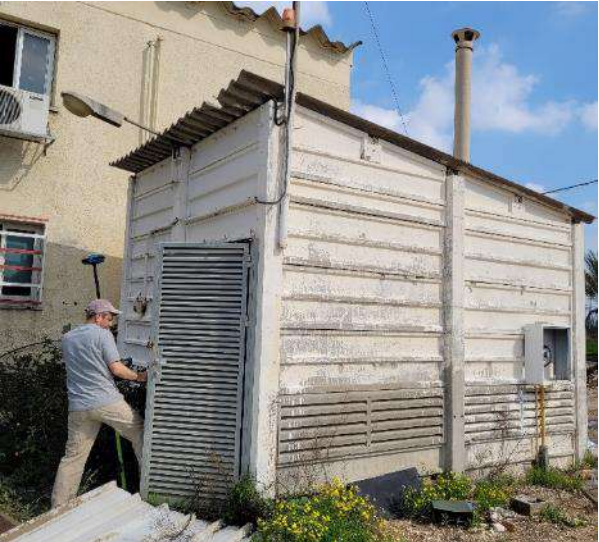
<p>סכנת תרמויאל חשודה עקב שימוש בסולר. הסככה נמצאת מזרחית לסככת ניקוי נשק (7-1).</p>	7-3

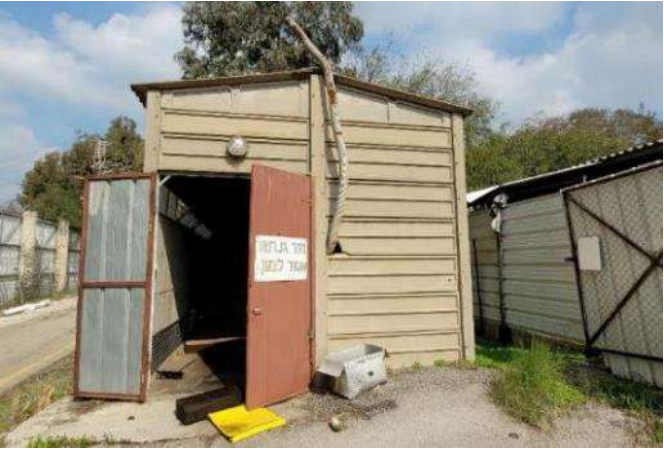
<p>חדר גנרטור הנמצא בשטח ההאנגרים, מערבית להאנגר גדול. בחדר יש סימני זיהום רבים וכתמים על הרצפה.</p>	8-1	<p>8 - האנגרים אזור האנגרים נוספים בהם נמצאה עמדת אחסון צבע וגנרטור.</p>

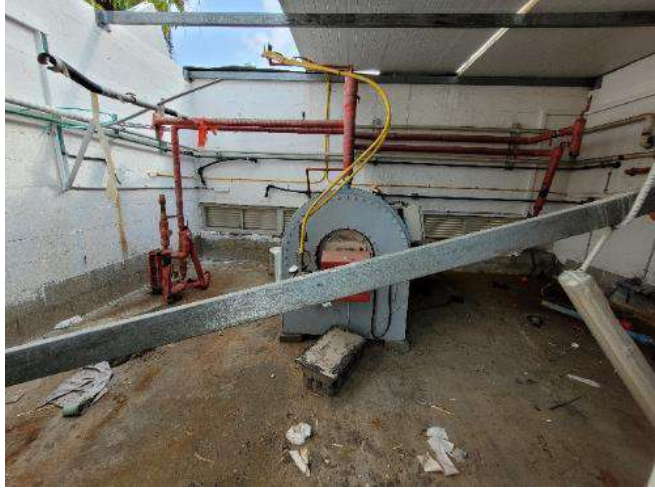
<p>מבנה תרמויאל בו יש תרמויאל חימום של אזור המטבח.</p>	9	9 - מטבח

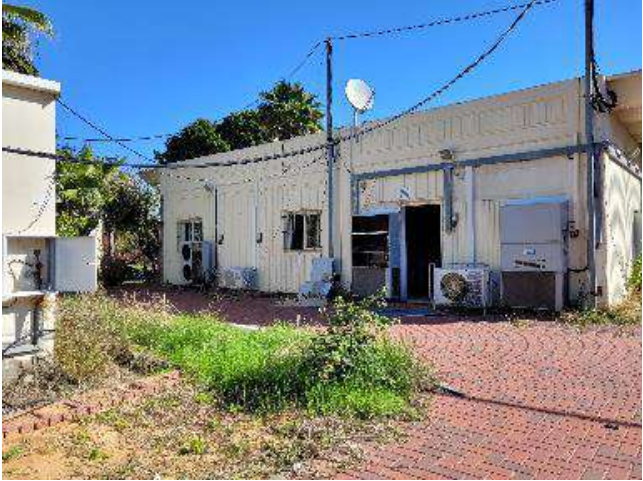
<p>שטח בו היו תרמויאל ומיכל סולר בעבר, אשר שימשו את מבנה המגורים.</p>	10	10 - אזור מגורים

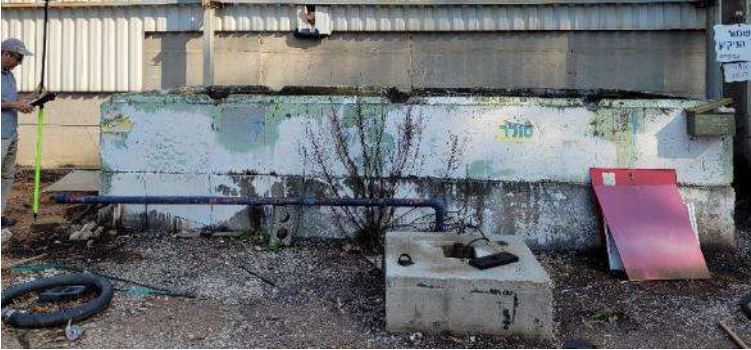
<p>מאצרה בה היה מיכל סולר עילי בנפח 5,000 ליטר בעבר. בתוך המאצרה ובסביבתה יש כתמי סולר וריח חזק, צמוד למאצרה יש עמדת תדלוק. בין המאצרה לעמדת תדלוק יש צנרת תת קרקעית בעומק חצי מטר.</p>	11-1	<p>11 - מאצרות סולר ובנזין שטח בו יש 3 מאצרות גדולות למיכלים עיליים (שניים של סולר ואחד של בנזין) ועמדות תדלוק לצד 2 מאצרות. המיכלים פונו מהאתר. כל מיכל היה בנפח של 5,000 ליטר.</p>

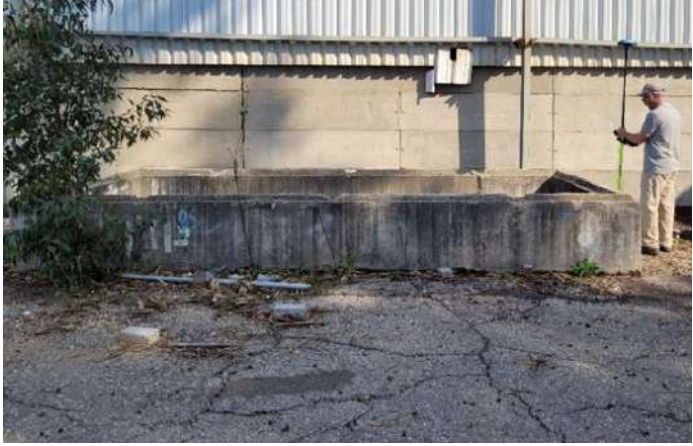
<p>מאצרה שלישית בה היה מיכל בנוזין עילי בנפח 5,000 ליטר בעבר. בתוך המאצרה ובסביבתה יש כתמי דלק וריח חזק.</p>	11-3

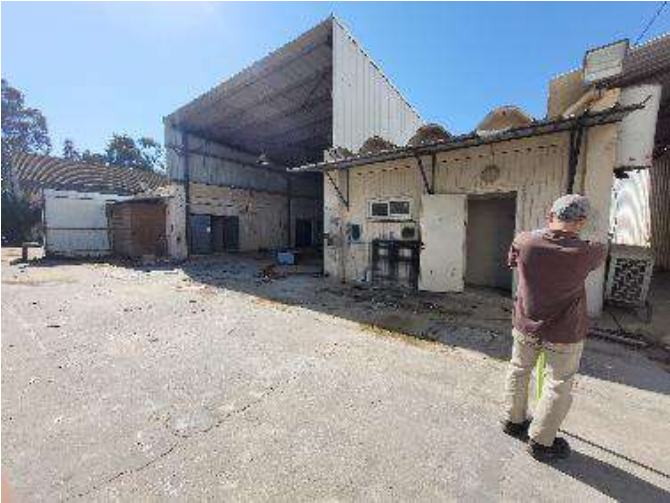
<p>האנגר ובו חדרי אחסון צבע. נשארו בחדרים פחיות ומיכלי צבע, ויש כתמים על הרצפה ועל המדפים.</p>	12-1	<p>12 - בתי מלאכה שטח בתי מלאכה, בו יש מבנים שונים כגון מחסן כימיקלים והאנגרים.</p>

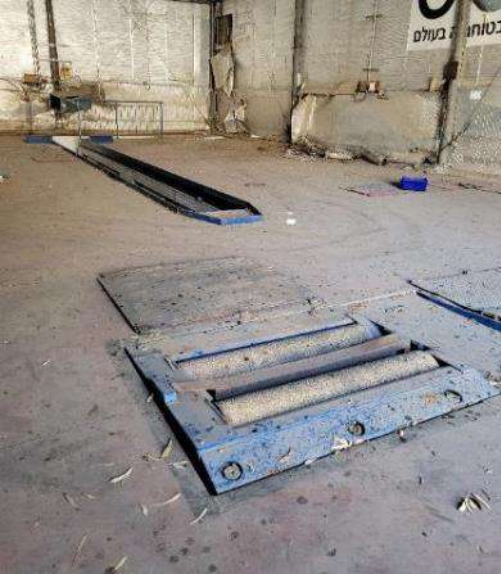
<p>האנגר טיפול ברכב עם פסולת וכתמים על הקרקע. כל המים והנוזלים של המתחם התנקזו אל הקרקע ללא בקרה, דרך חורים שקדחו בחומה מאחורי הגדר.</p>	13-1	<p>13 - אזור טיפולי רכב אזור טיפולי רכב הכולל האנגר טיפולים, תעלת ניקוז ומחסן שמנים</p>

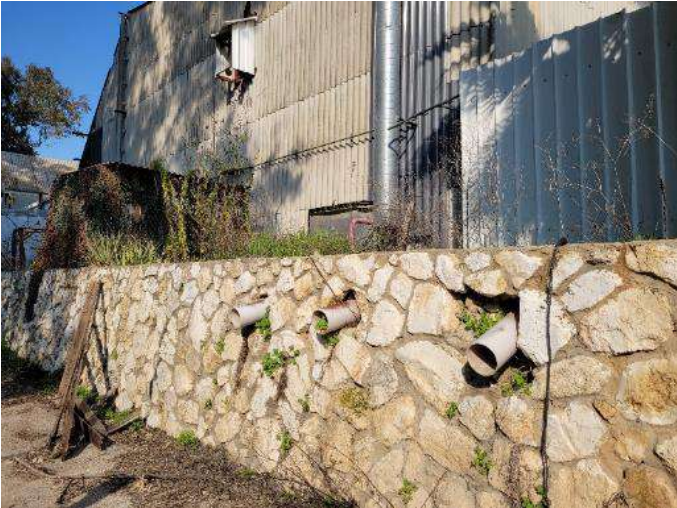
<p>צינורות ניקוז חשודים יוצאים מהחומה מכוונים לקרקע, מקור הצינורות לא נמצא.</p>	13-2

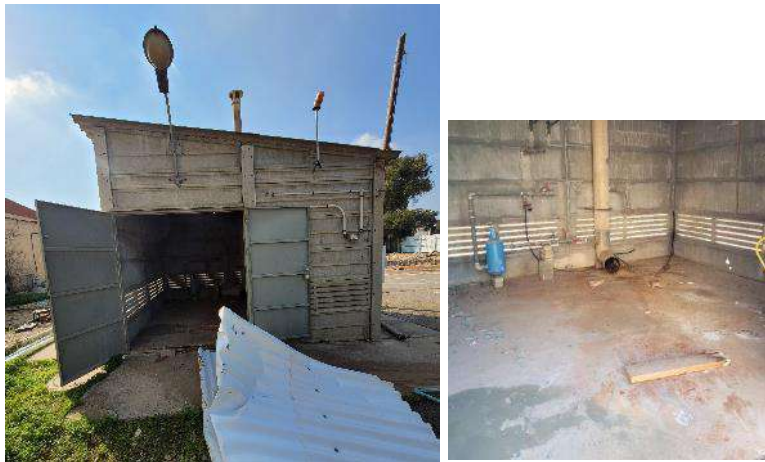
<p>סככת תרמויאל של אזור הטיפול ברכב, בה היה תרמויאל בעבר. חשוד לזיהום סולר.</p>	13-6

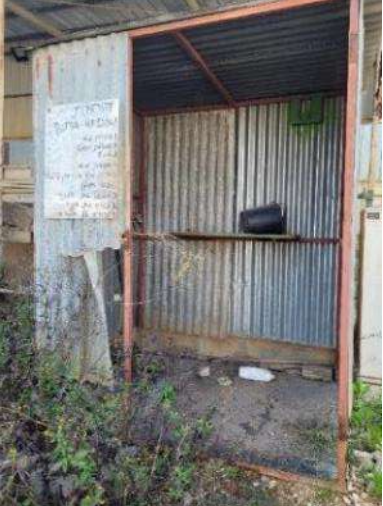
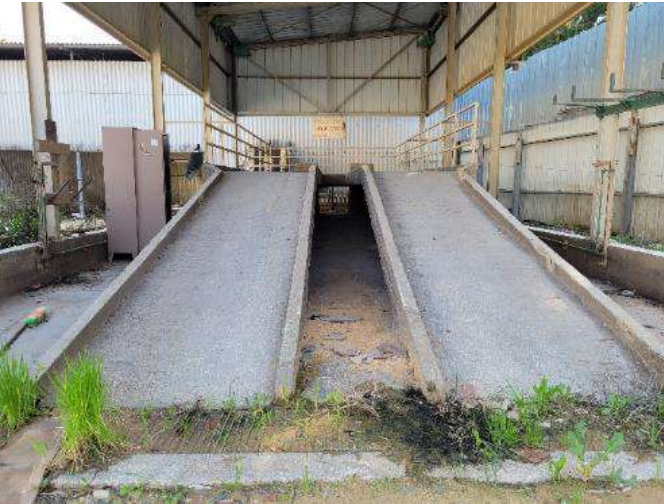
<p>תעלת ניקוז של עמדת השטיפה. התעלה מתנקזת למפריד שמן תת קרקעי של אזור השטיפה.</p>	14-2

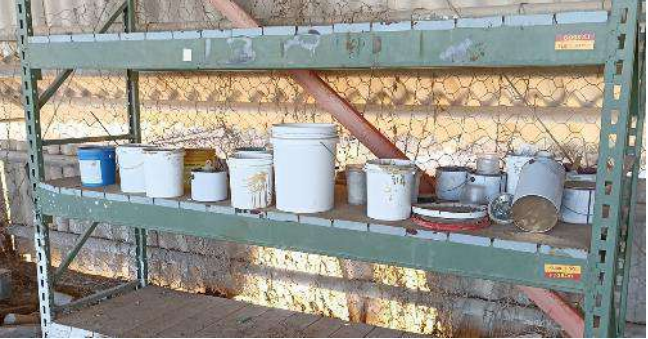
<p>האנגר ששימש לאחסנת רכבים בעבר, ולאחר מכן מחלקת הנדסה ביצעו בו ניסויים. מבדיקה עם נציג משרד הביטחון, אין מידע אילו ניסויים בדיוק. אותרו מספר בקבוקים של כימיקלים ללא תווית, ובקבוקים של חומצת כלור. ככל הנראה הפעילות התבצעה על קרקע חשופה.</p>	16-4

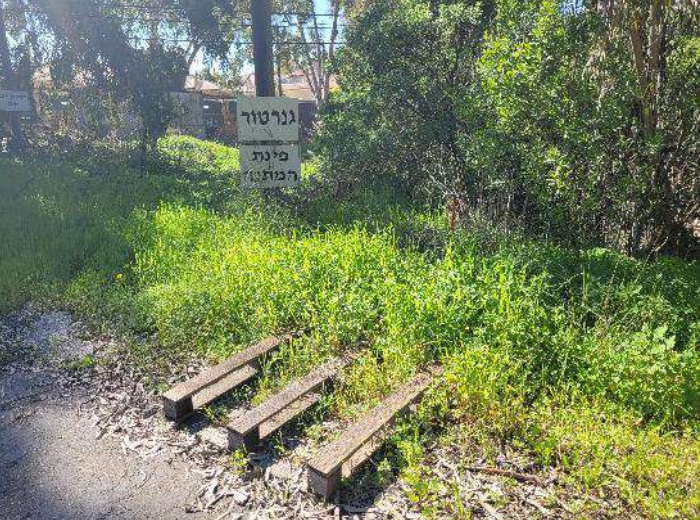
<p>שטח בו היה גנרטור בעבר.</p>	17-2

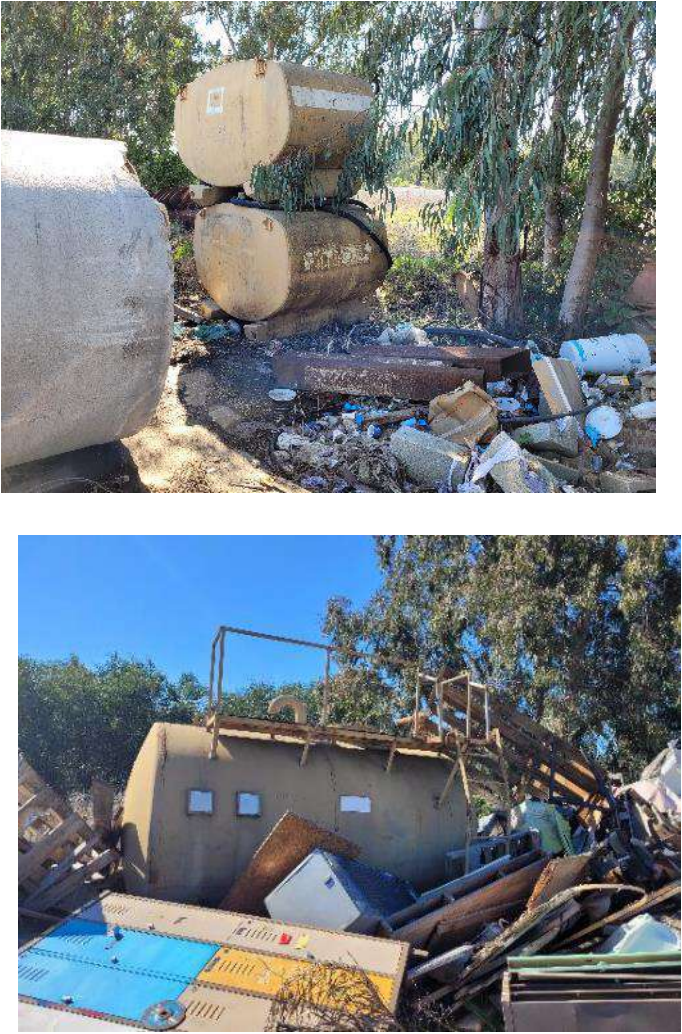
תמונה	תיאור המוקד ופוטנציאל הזיהום	מוקד	אזור
 	<p>פסולת בניין וחפצים שונים עם כתמים של שמן/דלק בקרקע.</p>	17-5	
 	<p>שטח פתוח בו יש ערימות פסולת גדולות מסוגים שונים. בין היתר הפסולת מכילה מיכלי דיזל וסולר, ככל הנראה ריקים. נדרש לבצע איסוף פינוי הפסולת טרם ביצוע חקירת הקרקע/גז קרקע וטרם הבינוי העתידי (לרבות ביצוע סיור לאחר פינוי הפסולת, במטרה לקבוע תוכנית דיגום באופן מיטבי).</p>	18	18- אתר פסולת

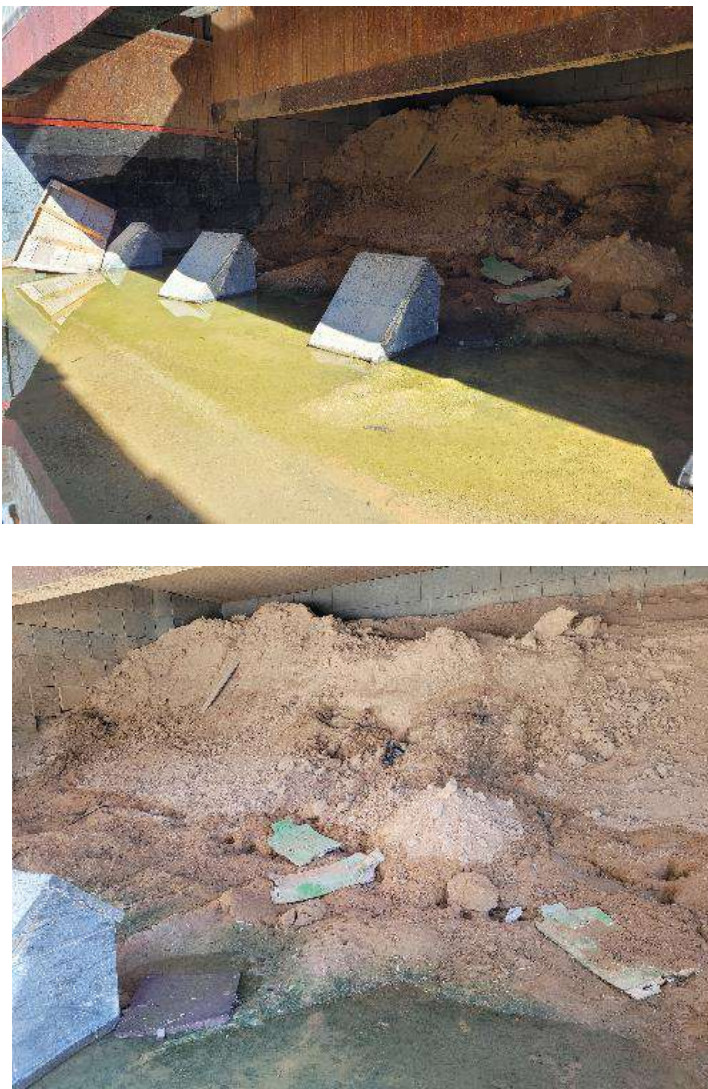
<p>סכנת מטווחים עם אדמה בה מים לא התנקזו.</p>	<p>19-1</p>	<p>19- אזור מטווחים אזור מטווחים עם סכנת מטווחים גדולה, המחולקת למספר תאי ירי. בנוסף האזור כולל חדר אוכל, חדר מטרות, עמדת ניקוי נשק ומבנים נוספים.</p>

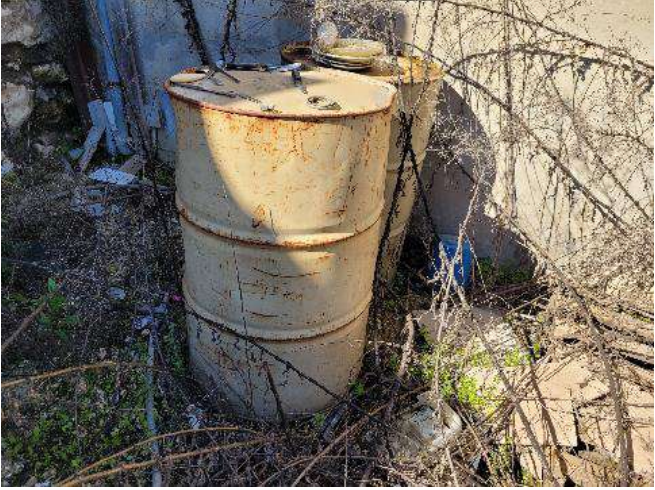
<p>חביות ישנות מלאות חלקית, ככל הנראה מכילות שמן. מיקום החביות בשטח עם פסולת מחוץ למטווח.</p>	19-3

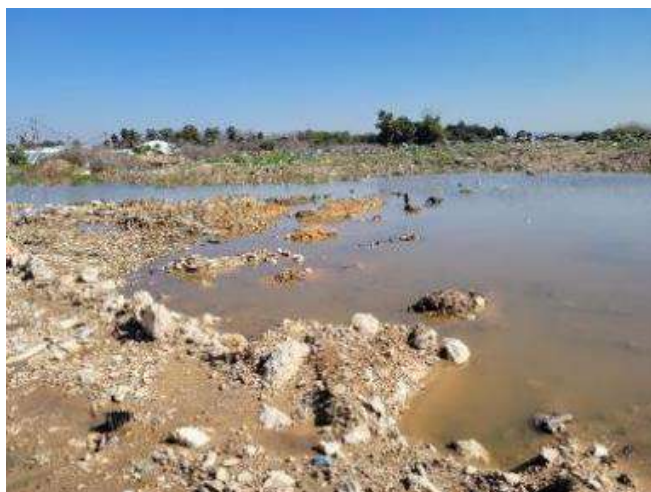
תצלום 1. אתר הפסולת שנסקר בסיור בתאריך ה-13/02/22

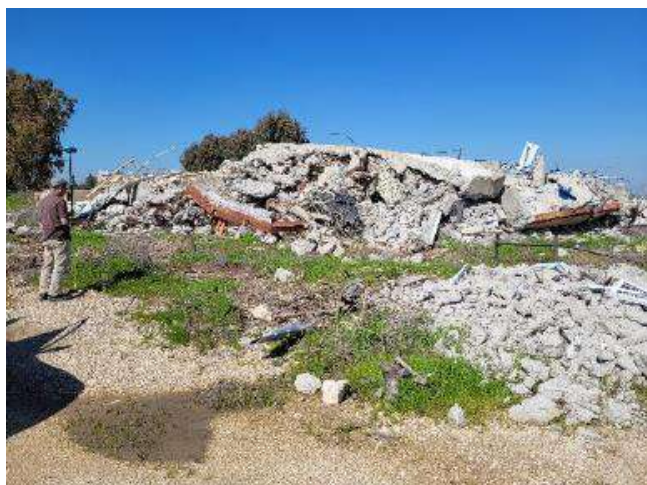
תצלום 2. אתר הפסולת שנסקר בסיור בתאריך ה-13/02/22

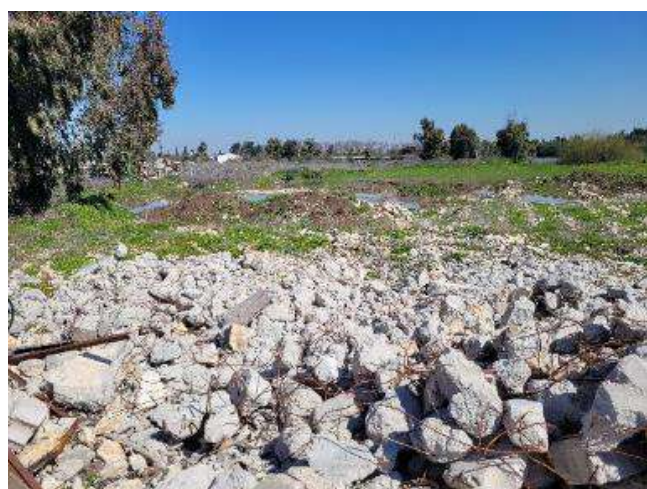
תצלום 3. אתר הפסולת שנסקר בסיור בתאריך ה-13/02/22
