סקר היסטורי

מתחם גבעת תעש, מעלות-תרשיחא

תוכנית מס' 223-1116540

אוקטובר 2025

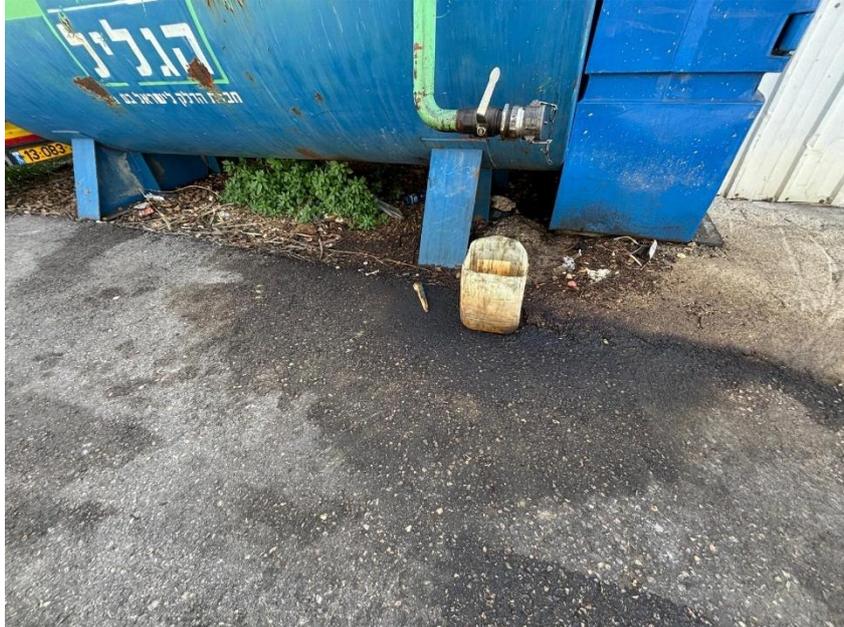
תמונה 1: מיכל דלק ללא מאצרה, "חן מערכות דלק", מוקד A2

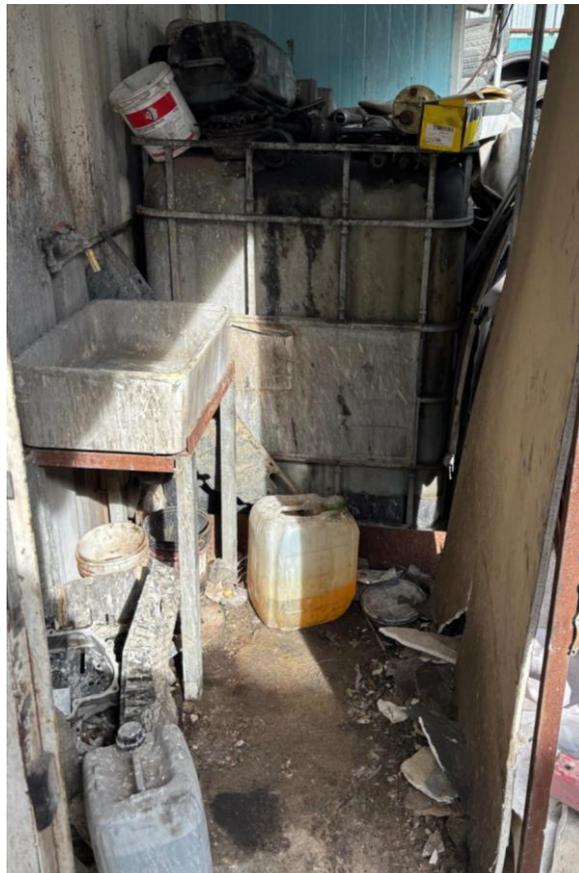
תמונה 2: פסולת שמן במוסך הנמצא במתחם B, מוקד B1

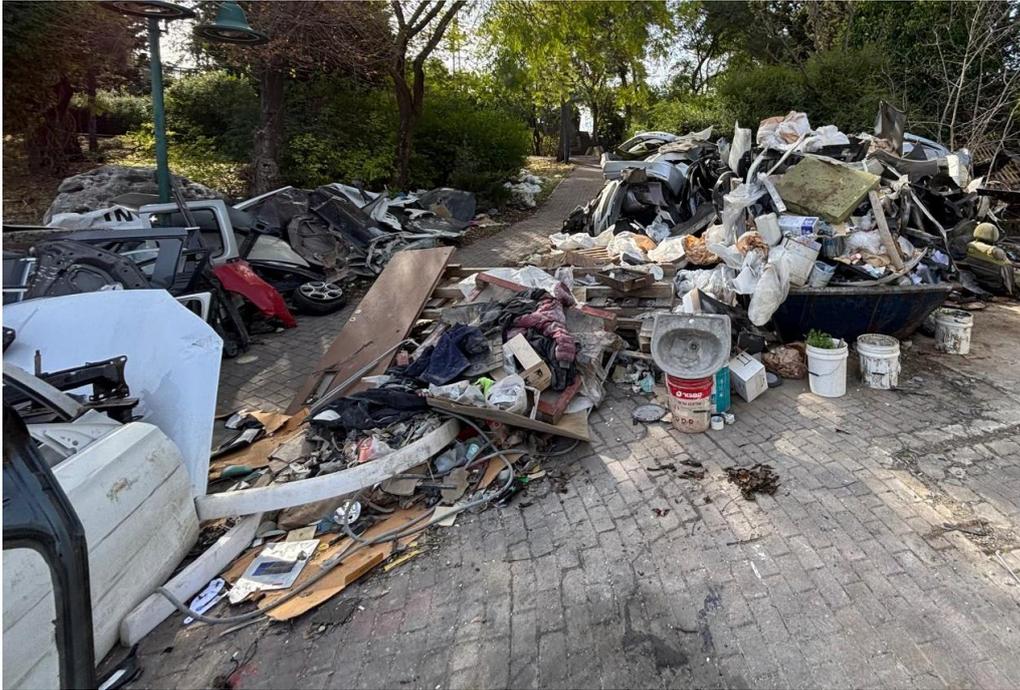
תמונה 3: השלכת פסולת במתחם B

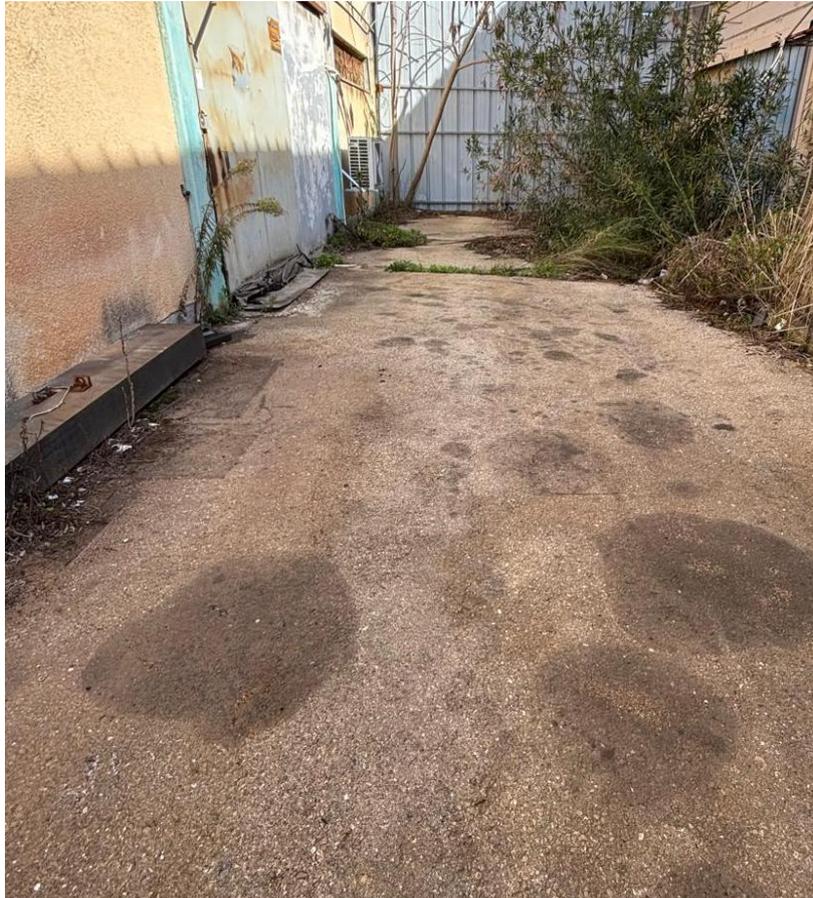
תמונה 4: כתמים על גבי הקרקע בשטח, מתחם H, מוקד H4-2

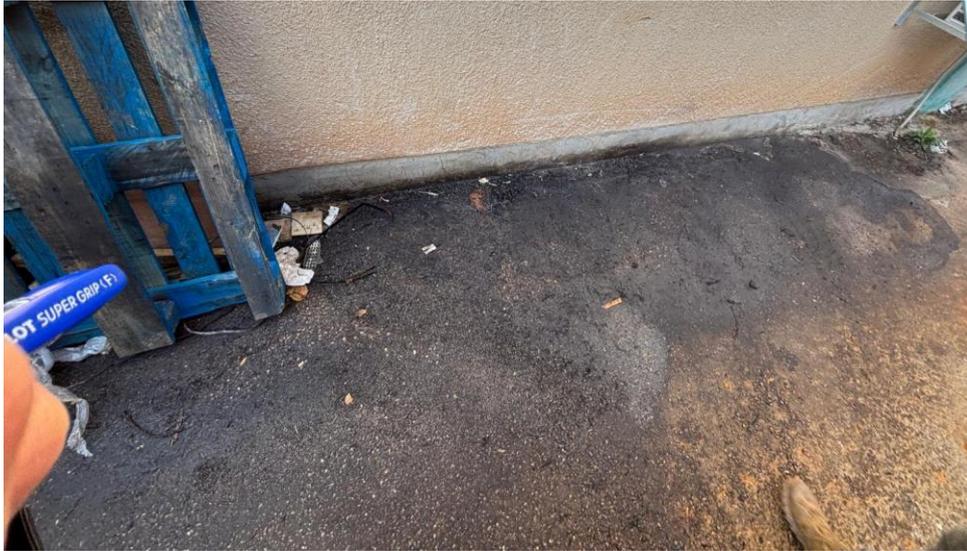
תמונה 5: כתמים על גבי הקרקע בשטח, מתחם H, מוקד H4-2

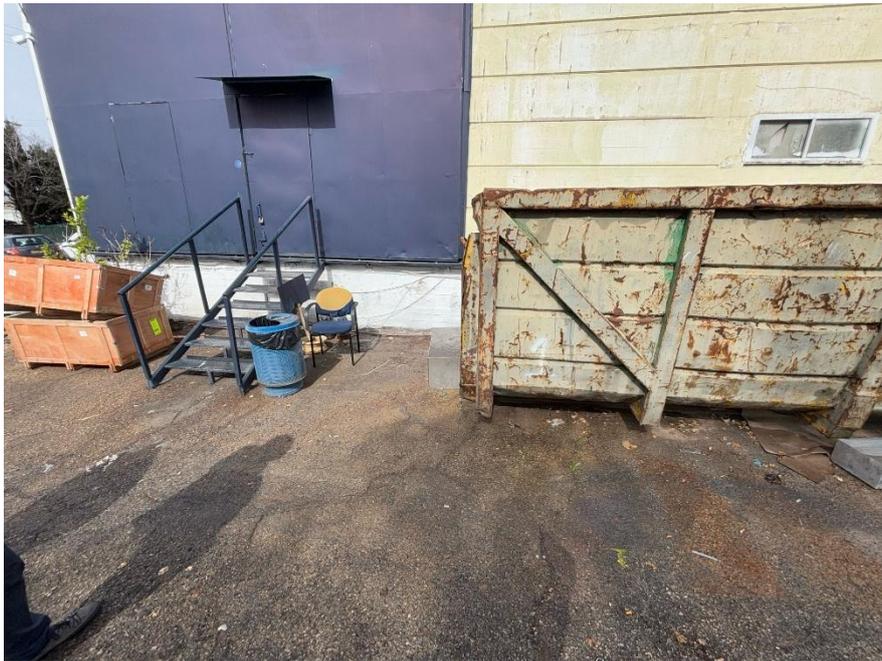
תמונה 6: כתמים על הקרקע, מפעל "ארדונן", מוקד L1

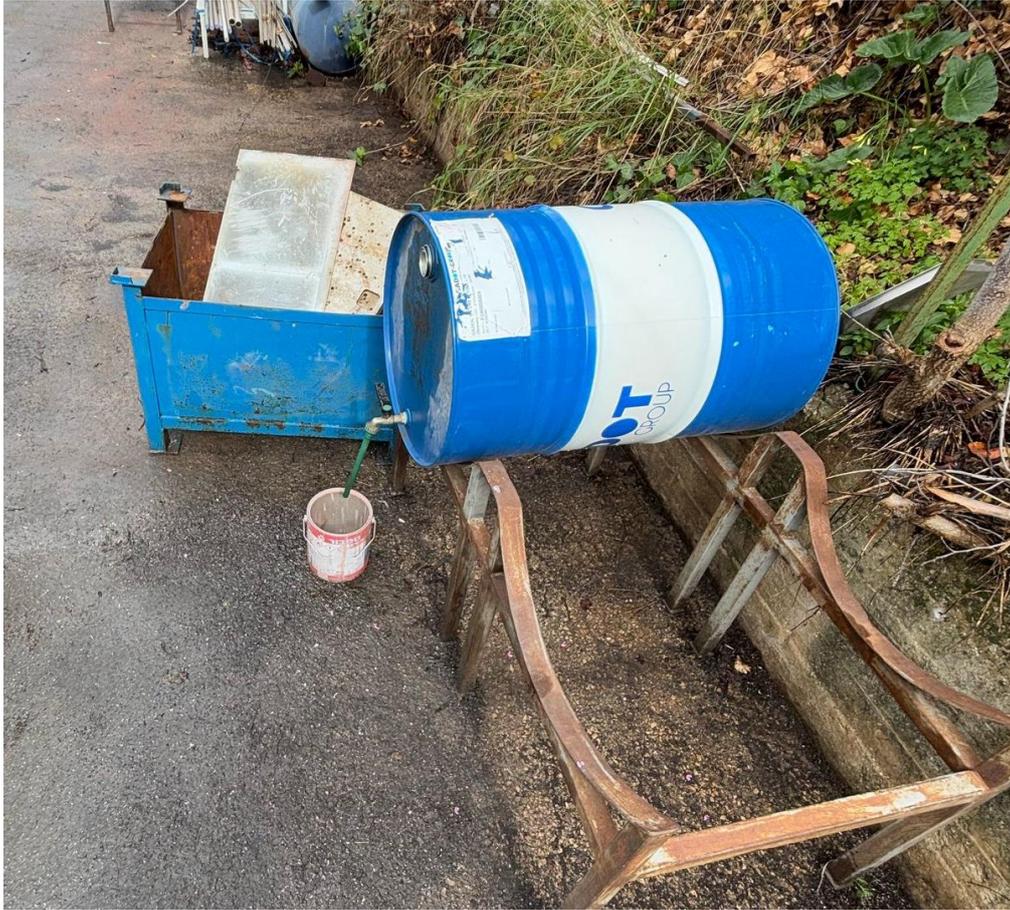
תמונה 7: חבית שמן ללא מאצרה, מפעל "ארדונן", מוקד L2

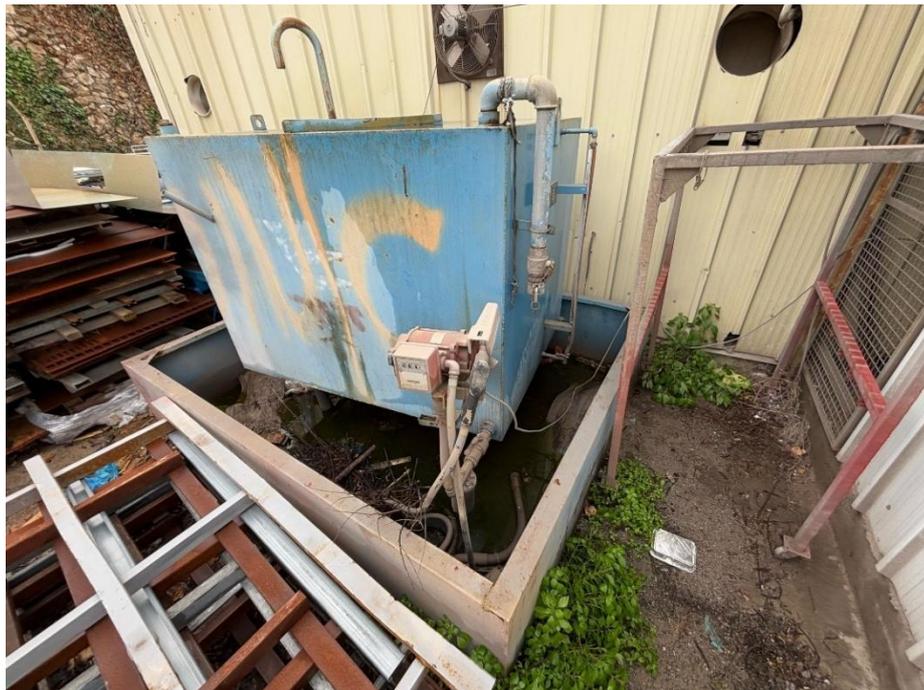
תמונה 8: מיכל סולר לא פעיל, מפעל "ארדונן", מוקד L3

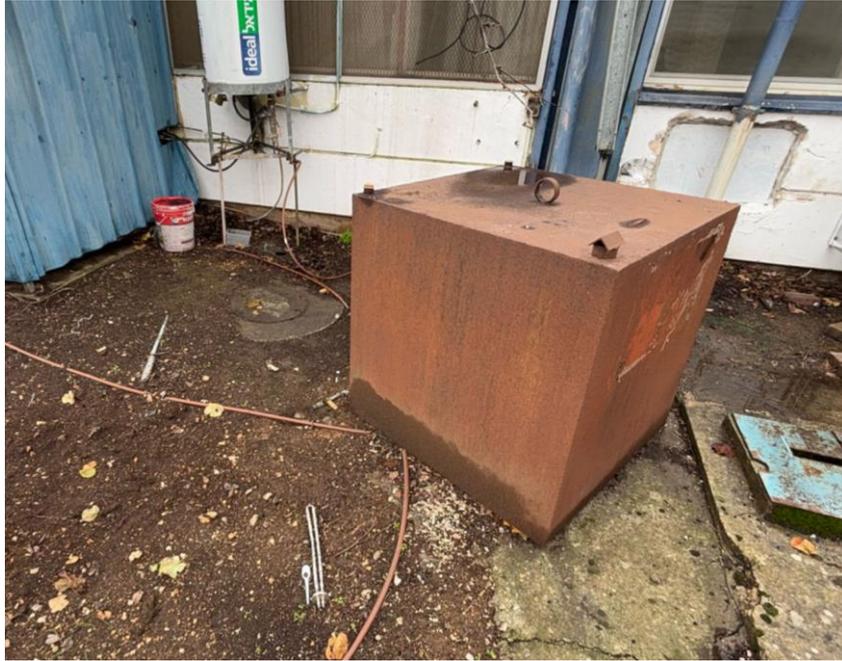
תמונה 9: מיכל סולר זרוק, מפעל "ארדון", מוקד L3

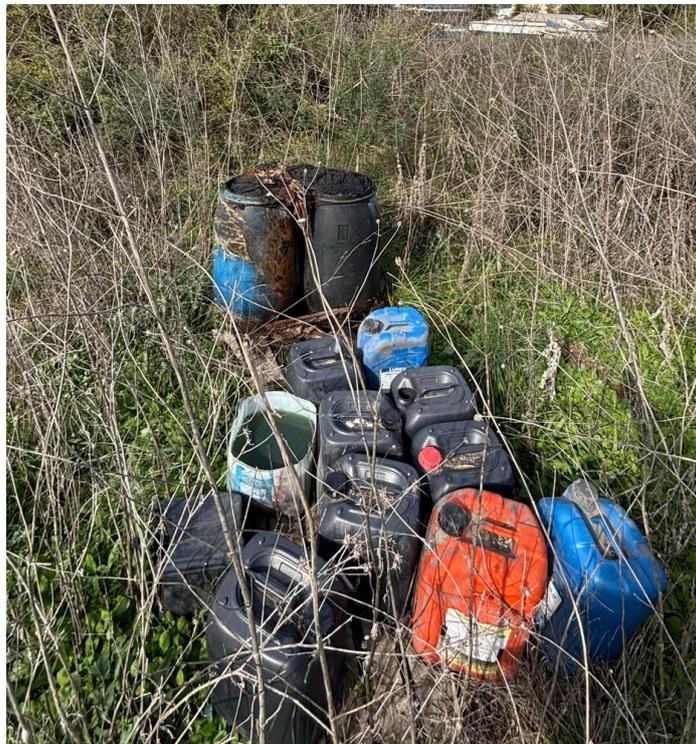
תמונה 10: חביות וג'ריקנים של שמן, דרום למפעל "נומינור", מוקד N4

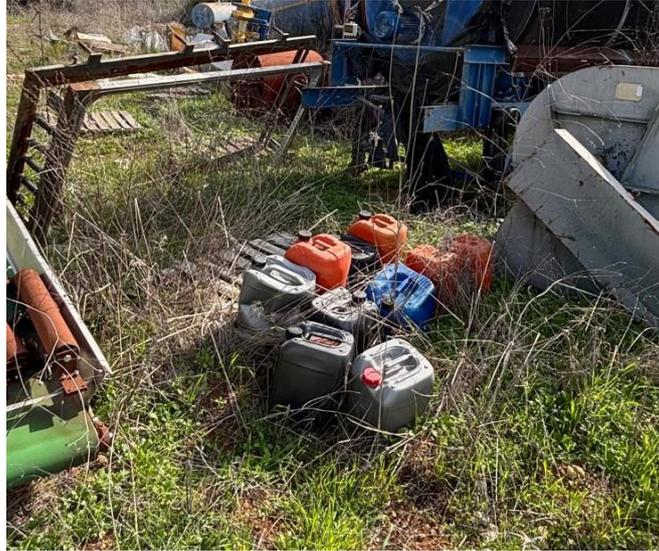
תצלום 11: חביות וג'ריקנים של שמן, דרום למפעל "נומינור", מוקד N4

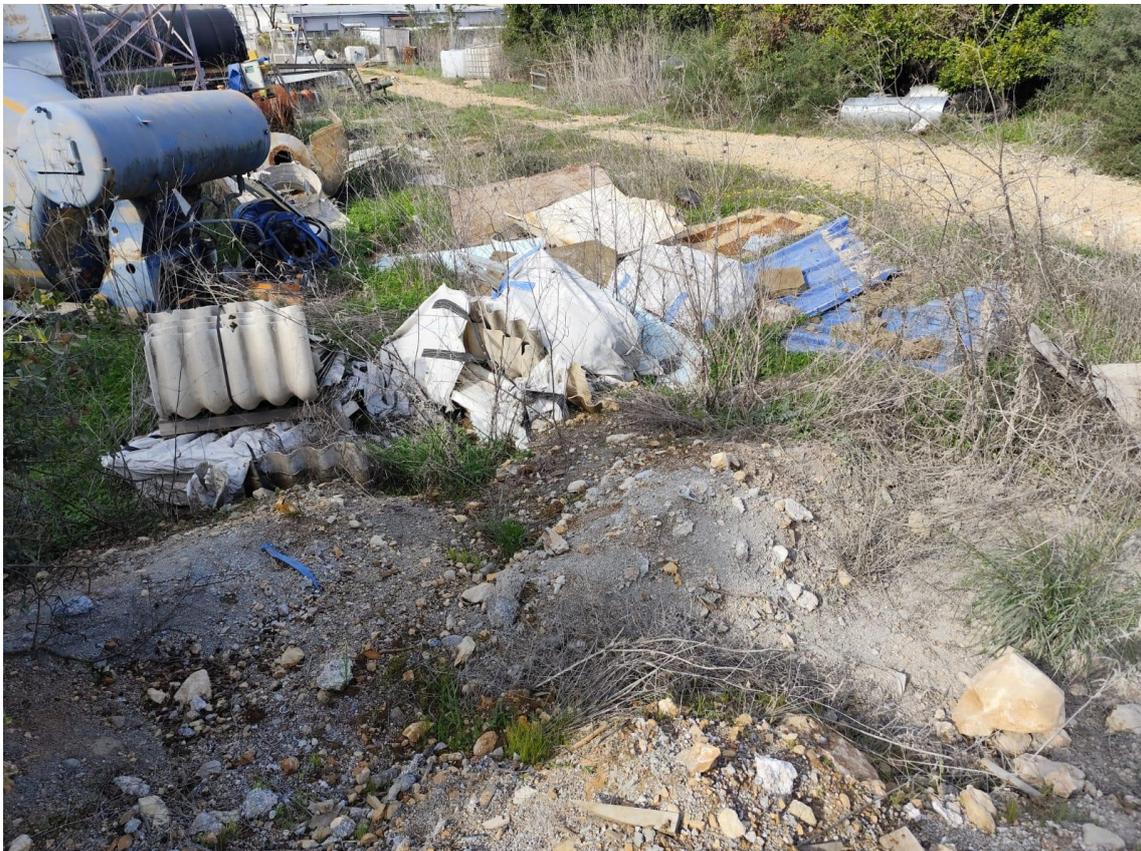
תצלום 21: ערמה של חומר גבישי, דרום למפעל "נומינור", מוקד N5

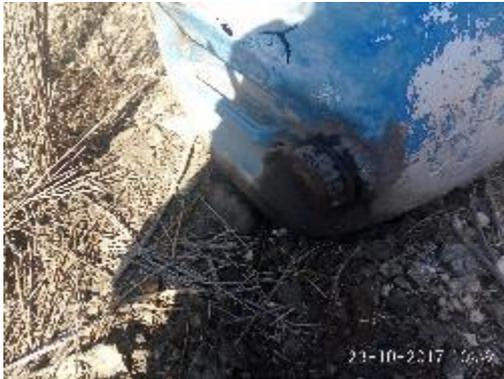
אזור גרוטאות מערבית לעג"מ – השטח מלא בגרוטאות וחביות ישנות. בשטח נראו סימנים של שפיכה לקרקע של צבעים ושמינים (תמונה 2, תמונה 3). בשטח זה התחוללה בעבר שריפה כתוצאה

תמונה 2 - מיכל שמן עם סימן שפך באזור הגרוטאות, עג"מ

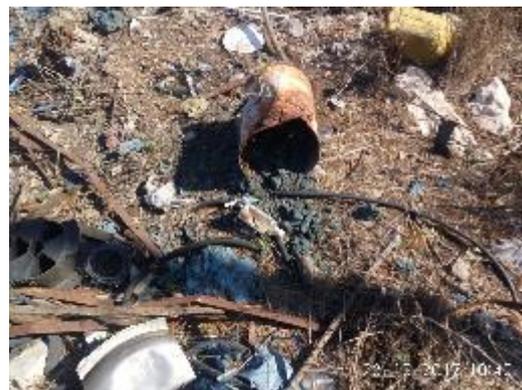
תמונה 3 - חבית עם סימן שפך של פסולת בצבע כחול, אזור גרוטאות, עג"מ

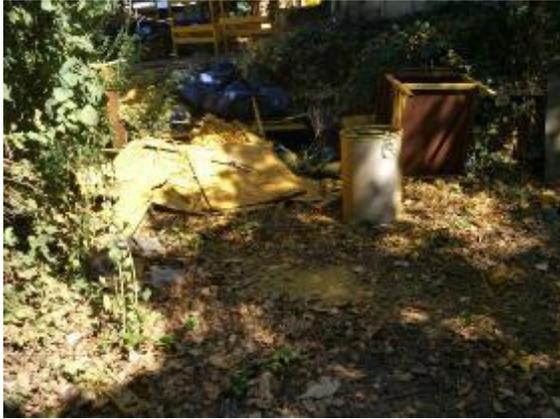
אזור דרומית לעג"מ ומבנה "בית הספר" – במבנה בית הספר יש פעילות של צביעה ואחסון צבעים של עג"מ. בשטח נראו שפיכות צבע רבות על הקרקע. במבנה הסמוך שגובל גם במבנה הום סנטר נראתה פעילות תעשייתית, ככל הנראה של עג"מ. במהלך הסיור נראו שפכים זרחניים שזורמים בתעלת ביוב של המבנה, זרימת שפכים למדרכה דרך צינור בקיר, וזרימה של שפכים תעשייתיים בתעלה.

תמונה 6 - שפיכת צבע בחצר בית הספר

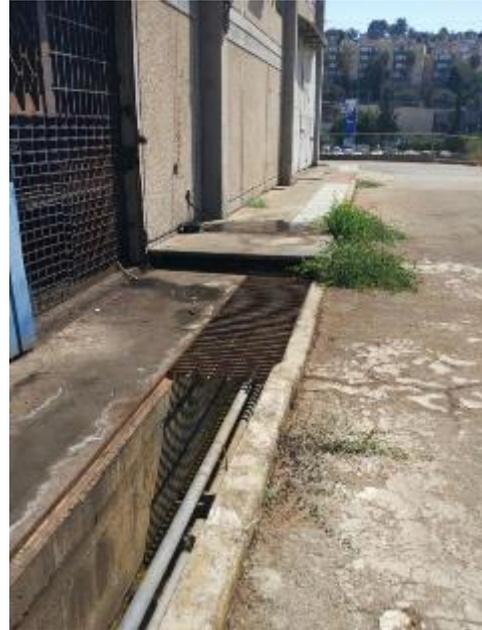
תמונה 5 - תעלה פתוחה וצינור ניקוז קטן עם כתם שמן במבנה בשימוש עג"מ

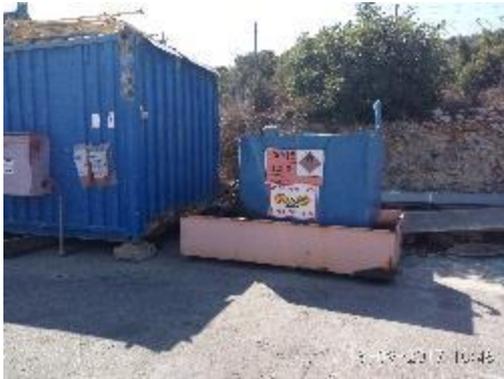
נומינור – מפעל נומינור עוסק בעיבוד ומיחזור אבץ ולכן יש התפזרות של אבקת אבץ בכל שטח המפעל. באזור מפעל המיחזור של האבץ (חלק דרומי של המפעל) יש אבק אבץ רב (תמונה 7). במפעל תחנת תדלוק בסולר (תמונה 8). המיכל עומד במאצרה ללא סימני זיהום באספלט מסביב. בחלק המערבי של המפעל יש אזור אחסון שמני סיכה, על הרצפה (תמונה 9). זה אזור קבוע. בחלק המזרחי של המפעל, ליד הגנרטור ומאחורי חדש הקומפרסורים יש חשד לזיהום בשמני מכונות וסולר(תמונה 10). כל שטח המפעל מחופה אספלט. במרכז במפעל עוברת בתעלת ניקוז. יש אזור היקוות נגר עילי בחלק הצפוני של המפעל.

תמונה 8 - תחנת תדלוק מלגזות בסולר, מפעל נומינור

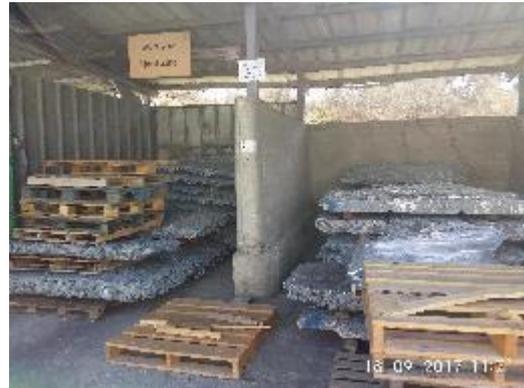
תמונה 7- אזור אחסון אבץ קשה במפעל המיחזור, נומינור

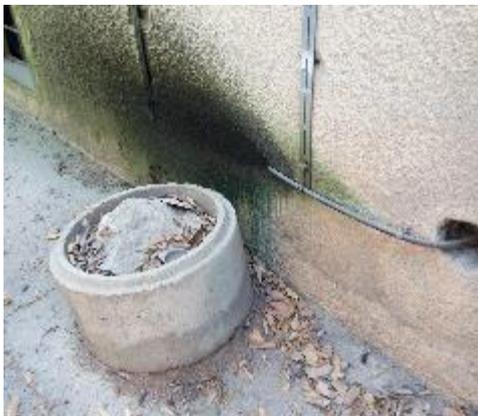
תמונה 10- קיר אחורי לחדר מדחסים עם השפצות שמן מינרלי מהמדחס. נומינור.

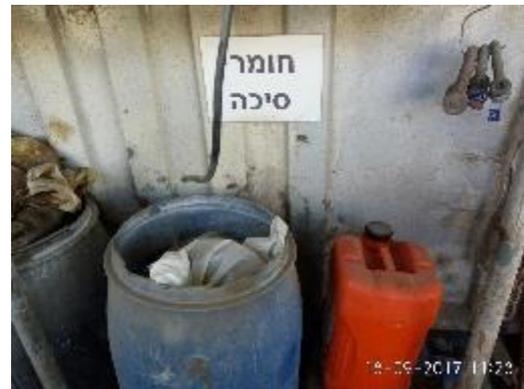
תמונה 9 - אזור אחסון חומרי סיכה. נומינור

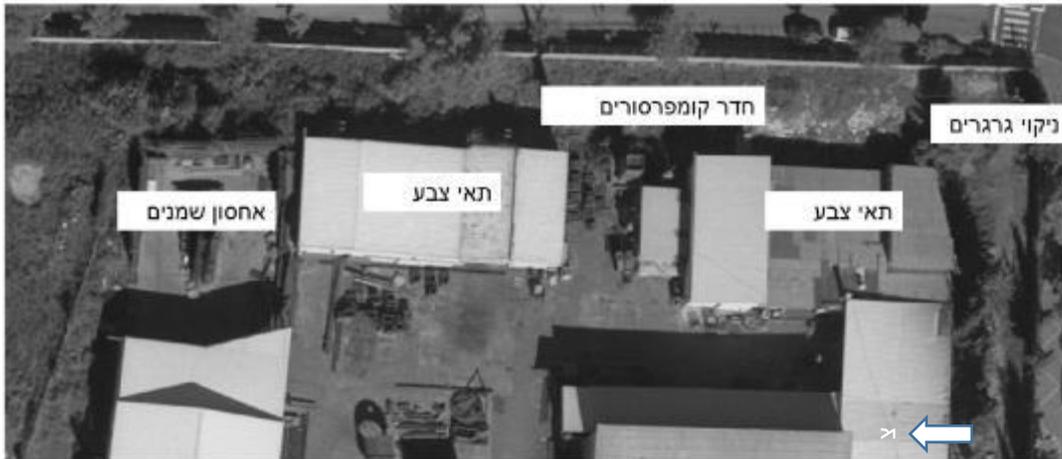
איור מס' 33 : – אזור צפוני במפעל עג"מ קנ"מ 1:1200

A. מפעל עג"מ אזור צפוני – בשטח זה יש סככות ששימשו לצביעה, חדר קומפרסורים שמאחוריו נמצאה קרקע מזוהמת בשמן מכונות במסגרת הסיור, וכן נעשה בו אחסון חביות שמן ללא מאצרה. באזור זה חשד לזיהום ב- TPH-ORO, TPH-DRO, VOC ומתכות.

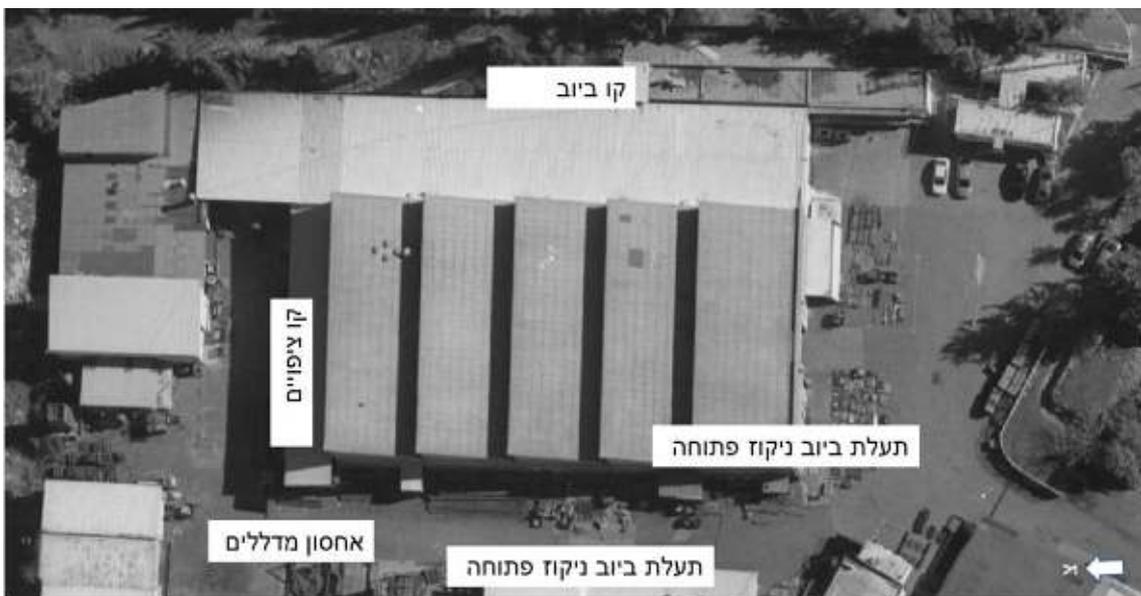
איור מס' 34 : אזור קווי הציפויים במפעל עג"מ קנ"מ 1:1200

B. עג"מ – אולם יצור ב' – בחלק הצפוני של אולם היצור היה קו ציפוי מתכות במשך שנים, בו נצפו גלישות רבות. סמוך לאיזור הציפויים היה בעבר אחסון מדללים ללא מאצרה. לאורך הבניין יש תעלת ביוב/ניקוז פתוחה בה ככל הנראה זרמו שפכים מקו הציפויים. בחלק האחורי (מזרחי) של הבניין עובר קו הביוב הותיק של המפעל. יש סבירות שמתחת לקוי הביוב האלו הצטברו מזהמים. באזור זה חשד לזיהום ב- TPH-DRO, VOC ומתכות. באזור קו הביוב גם חשד להמצאות ORO-TPH מכיוון שמנקז את כל המפעל.

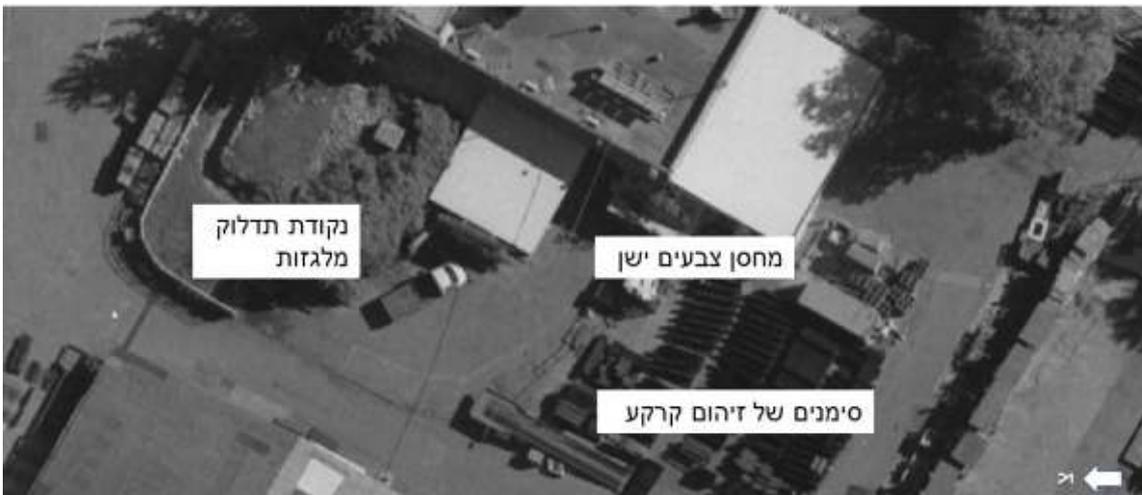
איור מס' 35 : רחבת מחסן הצבעים במפעל עג"מ קנ"מ 1:1200

C. אזור מחסן צבעים עג"מ – במרכז המפעל עמד בעבר מחסן צבעים, בו הוחזקו חומרים מסוכנים ללא מאצרות. בחצר זו יש גם נקודת תדלוק מלגזות בסולר. מיכל הסולר עומד כיום במאצרה (מלוכלכת), אך בעבר היה ללא מאצרה. מחוץ למאצרה נראו סימנים של שפיכת סולר לקרקע. בהמשך הרחבה יש אזור בו עומד פח פתוח אליו זורקים מטליות מלוכלכות בשמן. ליד אזור הפח נראו סימנים של זיהום קרקע בשמן. באזור זה חשד לזיהום ב-VOC, TPH-DRO, ומתכות. באזור פח המטליות גם חשד להמצאות TPH-ORO.

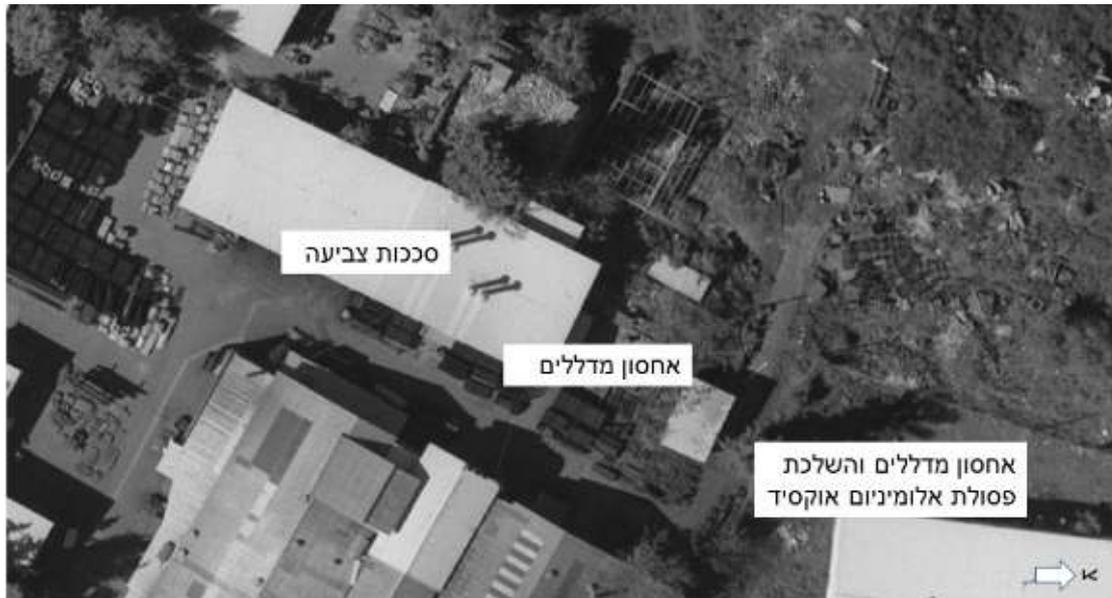
איור מס' 36 : אזור מערבי במפעל עג"מ קנ"מ 1:1200

D. מפעל עג"מ אזור מערבי – באזור זה יש סככה ששימשה לצביעה, היה אחסון מדללים, וצבעים ללא מאצרה על הקרקע, היתה שפיכה של פסולת אלומיניום אוקסיד על הקרקע. באזור זה חשד לזיהום ב-VOC, TPH-DRO, ומתכות.

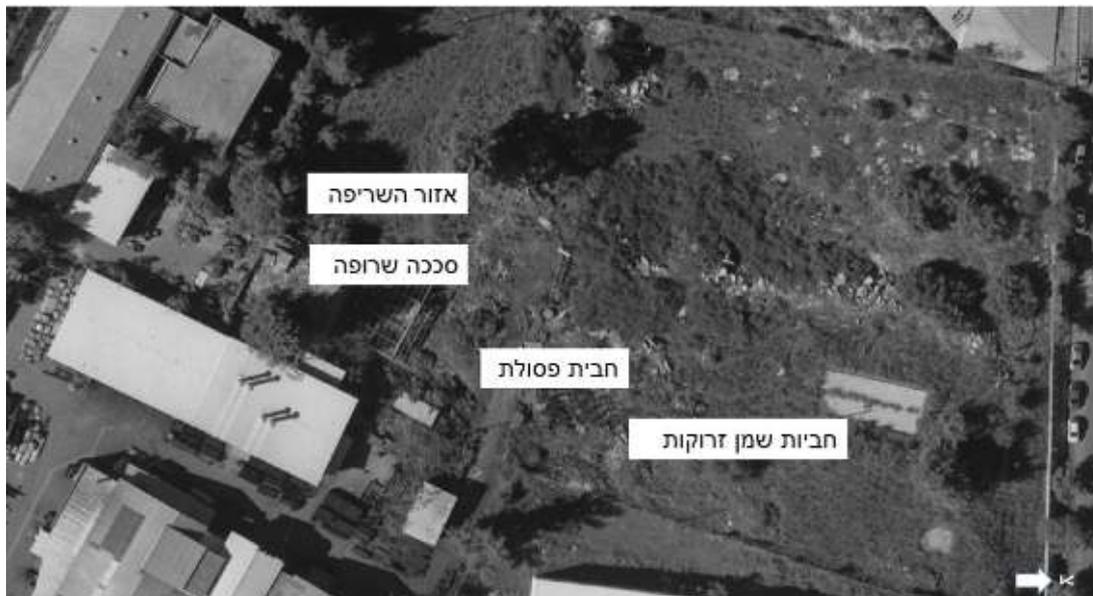
איור מס' 37 : אזור גרוטאות מערבי למפעל עג"מ קני"מ 1:1200

E. אזור גרוטאות מערבית לעג"מ – בשטח זה היתה השלכת חביות ממושכת ע"י עג"מ. גם בתקופת תע"ש השטח שימש לאחסון כפי שניתן לראות מתצ"א מ-1990. נזרקו שם חביות מדללים, צבעים, שמנים, פסולת אלומיניום אוקסיד ועוד. בשטח זה התחוללה שריפה בעקבות התלקחות המדללים. באזור זה חשד לזיהום ב-TPH-ORO, TPH-DRO, VOC ומתכות.

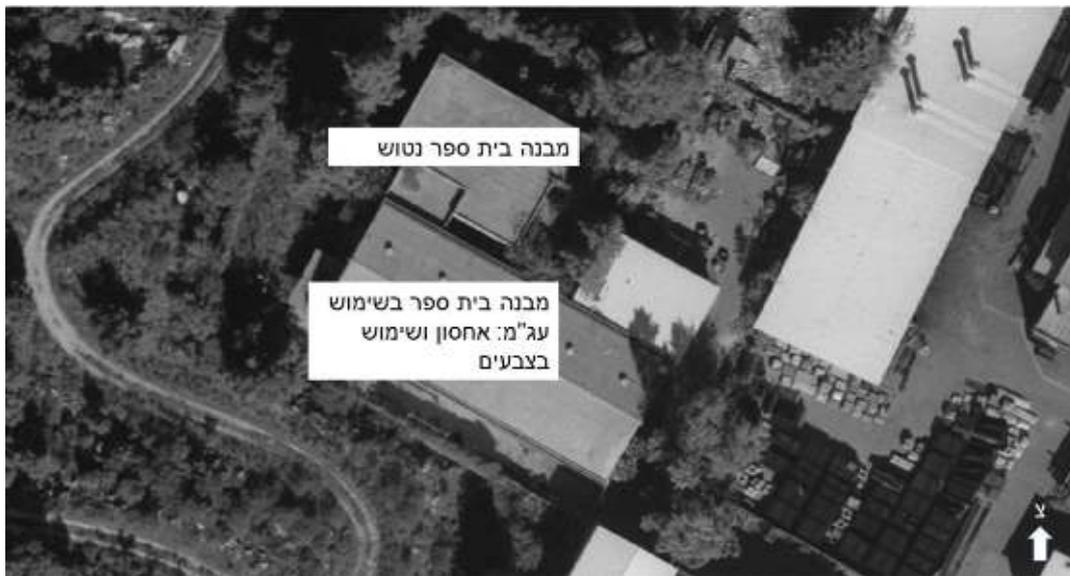
איור מס' 38 : אזורים עם חשד לזיהום קרקע במבנה "בית הספר" דרומית למפעל עג"מ קנ"מ 1:1200

F. אזור דרומית לעג"מ ומבנה "בית הספר" – במבנה בית הספר יש פעילות של צביעה ואחסון צבעים של עג"מ (איור 38). בשטח נראו שפיכות צבע רבות על הקרקע. במבנה הסמוך שגובל

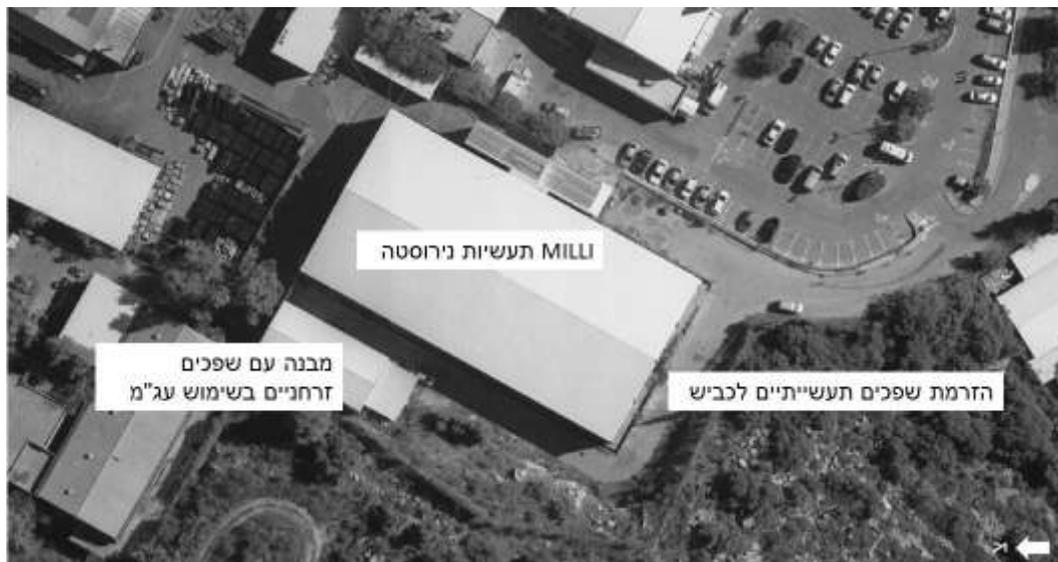
איור מס' 39 : אזורים עם חשד לזיהום קרקע במבנה תעשייתי דרומי למפעל עג"מ קנ"מ 1:1200

גם במבנה הווס סנטר נראתה פעילות תעשייתית, ככל הנראה של עג"מ. במהלך הסיור נראו שפכים זרחניים שזורמים בתעלת ביוב של המבנה, זרימת שפכים למדרכה דרך צינור בקיר, וזרימה של שפכים תעשייתיים בתעלה (איור 39). באזור זה חשד לזיהום ב- TPH-DRO, VOC ומתכות. באזור קו הביוב גם חשד להמצאות TPH-ORO מהזרמת שפכים שומניים.

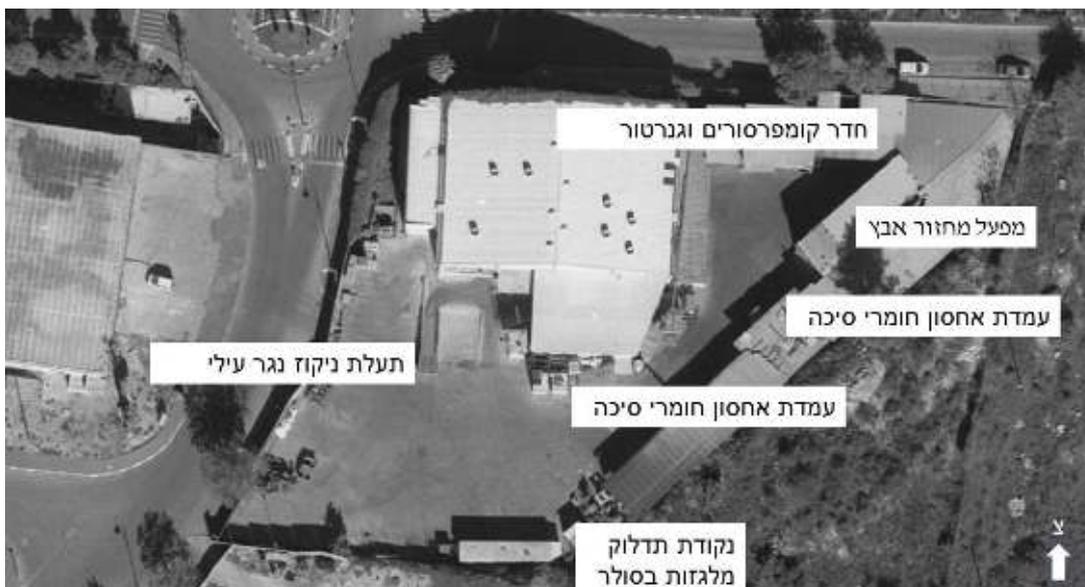
איור מס' 40 : אזורים עם פוטנציאל זיהום קרקע במפעל נומינור קנ"מ 1:1200

G. נומינור – במפעל נומינור יש התפזרות של אבקת אבץ בכל שטח המפעל. יתכן ויש ריכוז של אבץ באזור הקוות נגר עילי בחלק הצפוני של המפעל, באזור מפעל המיחזור של האבץ (חלק דרומי של המפעל) ובתעלת הניקוז שעוברת במרכז המפעל. במפעל תחנת תדלוק בסולר. מיכל הסולר עומד במאצרה ללא סימני זיהום באספלט מסביב. מכיוון שבעבר יתכן שהמיכל היה ללא מאצרה יש חשד לזיהום הקרקע בסולר. בחלק המערבי של המפעל יש אזור קבוע של אחסון שמני סיכה, על הרצפה. יש חשד לזיהום בשמנים בנקודה זו. בחלק המזרחי של המפעל, יש גנרטור העומד סמוך לחדר הקומפרסורים. באזור הגנרטור ומאחורי חדר הקומפרסורים יש חשד לזיהום בשמני מכונות וסולר.

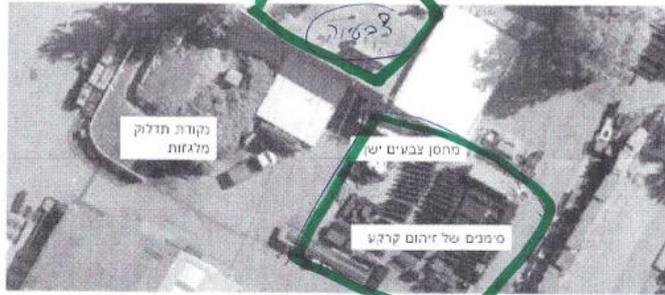
איור מס' 4 : אזור מערבי במפעל עג"מ

אזור מערבי במפעל עג"מ
מחסן צבעים ישן
סימנים של זיהום קרדע
נקודת חדלק מלגזות

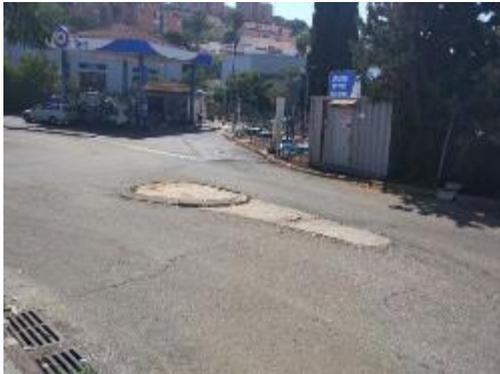
איור 31 - חוות המיכלים - 4 מיכלים עם מכסי ברזל בולטים, למיכל הסולר מחוברת מנפקה ישירות.

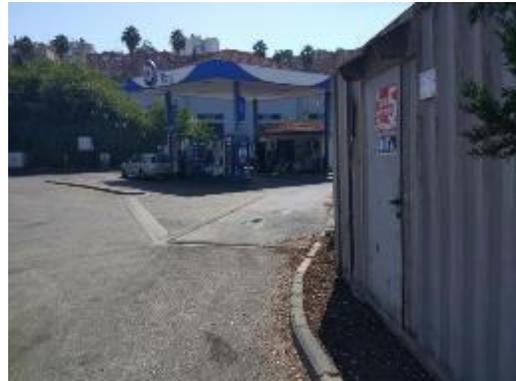
איור 30 - ריצוף התחנה. המכוננית הכסופה מתדלקת מעל משטח בטון שבולט כחצי מטר לכיוונה. אם מכוננית מחנה מעט רחוק מהמנפקה יש סיכוי גבוה יותר לנזילה על האספלט.

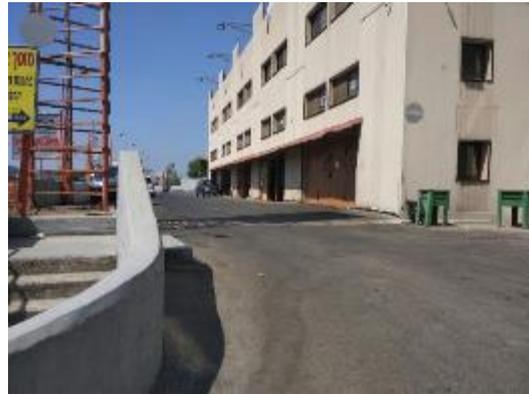
סיור בממך בוצע ע"י אוריה בארי חברת "אלמנט" ב-18/9/17. בחזית המבנה ישנם מוסכים ומשטח בטון. במעבר בין משטח הבטון לאספלט אין מאצרה ואין ניקוז. נראו כתמים בולטים על האספלט. בחלק האחורי של הבניין נראה בית עסק לעיבוד שבבי, הרבה שבבי מתכת וכתמי שמן סיכוך על הכביש הצמוד. נ.צ. 226285/769140. שבבי מתכת ושמן סיכוך נראו על הכביש בקרבת המפעל לעיבוד שבבי.

איור 34 - מפעל עיבוד שבבי במבנה ממן

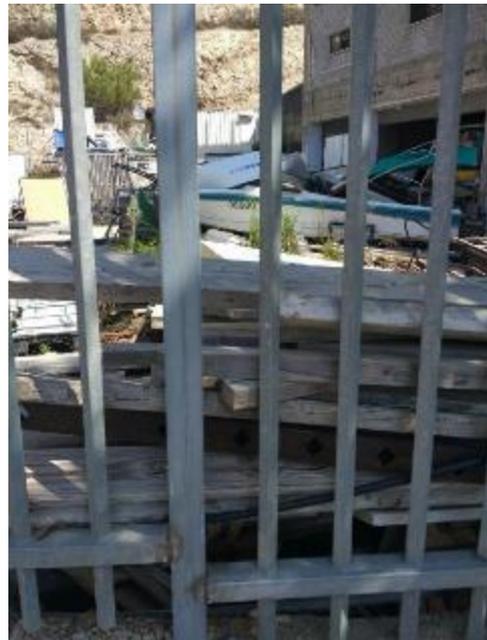
איור 35 - אזור גרוטאות מוסך סובארו

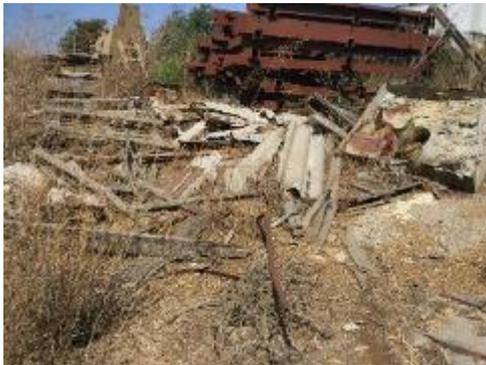
איור 40 - שאריות אזבסט ופסולת בניין

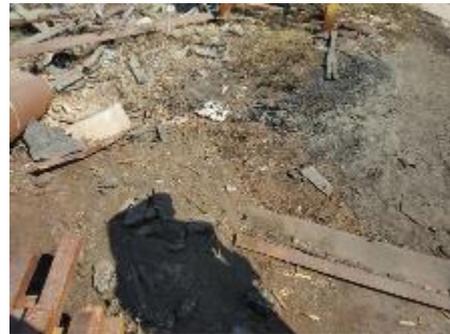
איור 39 - כתמים אפורים בשטח הגרוטאות

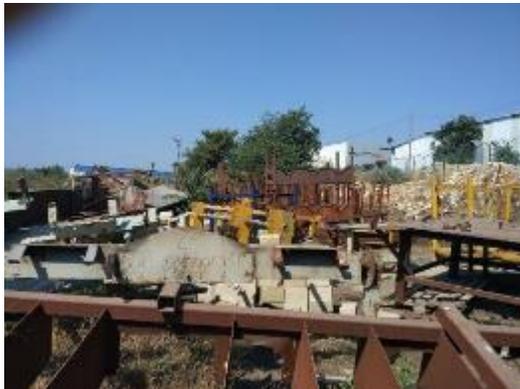
איור 42 - חצר גרוטאות ברזל תע"ש/עגם נ.צ.
226432/769406

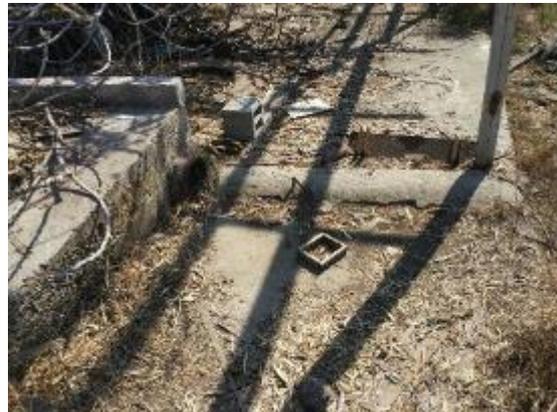
איור 41 - תעלת ניקוז לשטח פתוח 226422/769401

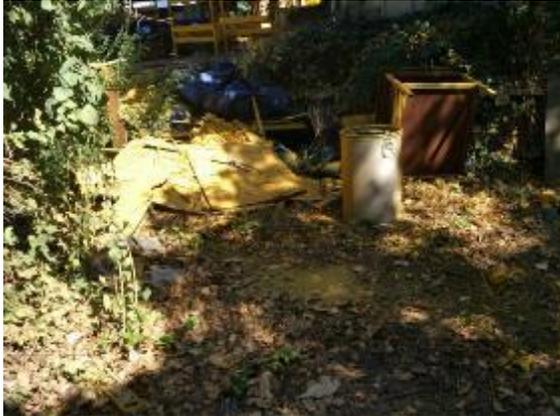
חלק מהמתחם נמצא בשימוש עג"ם לאחסון וככל הנראה גם צביעה של מוצרי ברזל. במקום נראו סימני צביעה ושפיכת צבעים בתוך המבנה ובשטח פתוח, כתמי שמן ובטון ואספלט סדוקים, תעלת ביוב פתוחה עם בוצה בצבע זרחני וצינור פליטה קטן שפלט מים מעורבים בשמן לשטח פתוח.

איור 44 - שפיכת צבע בחצר בית הספר

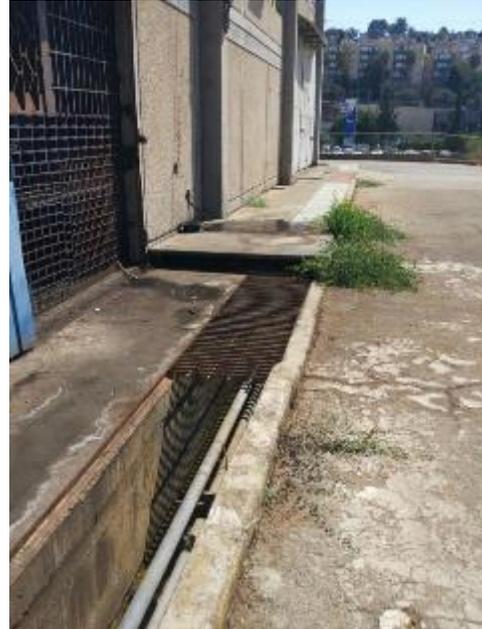
איור 43 - תעלה פתוחה וצינור ניקוז קטן עם כתם שמן נ.צ. 226397/769277

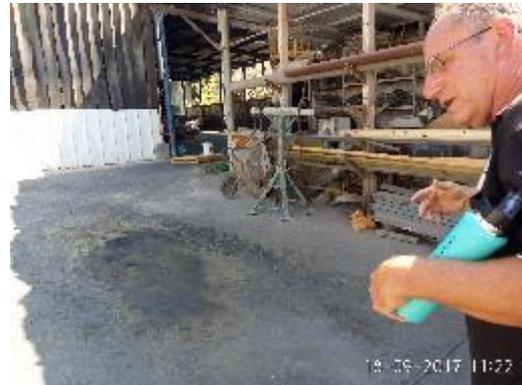
תמונה 13 – כתם שמן במרכז חצר מפעל מיחזור. נומינור

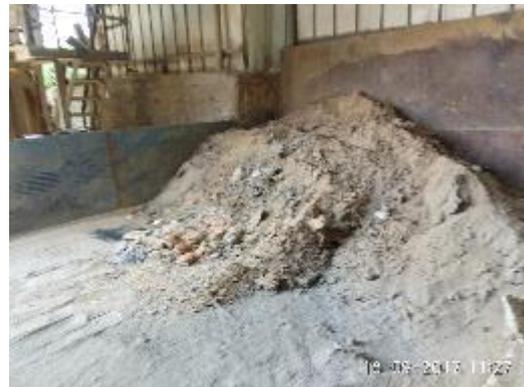
תמונה 15 – אבקת אבץ בתא מפעל מיחזור. נומינור

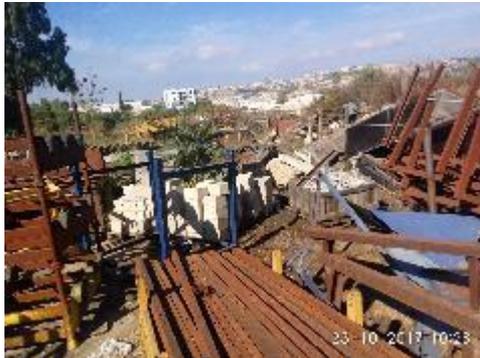
תמונה 22 – פסולת באזור הגרוטאות, עג"מ

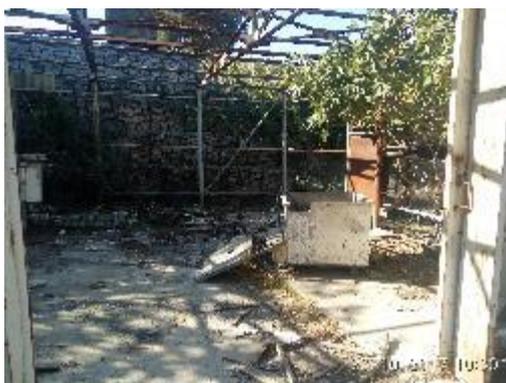
תמונה 24 – סככה שרופה ליד אזור הגרוטאות

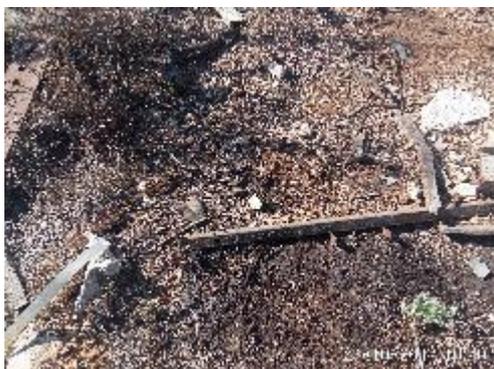
תמונה 26 קרקע עם סימני זיהום באזור הגרוטאות

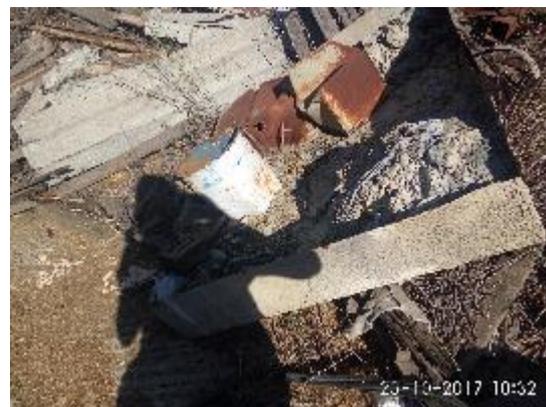
תמונה 25 – פסולת באזור הגרוטאות

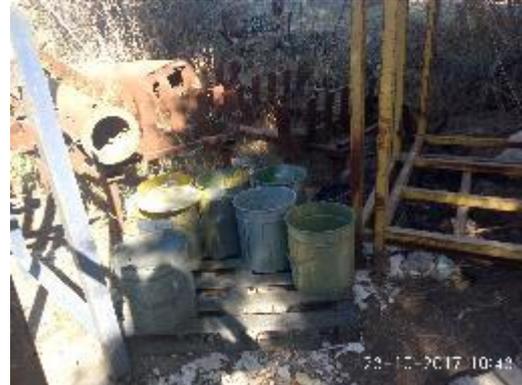
תמונה 27 – חביות צבע באזור הגרוטאות

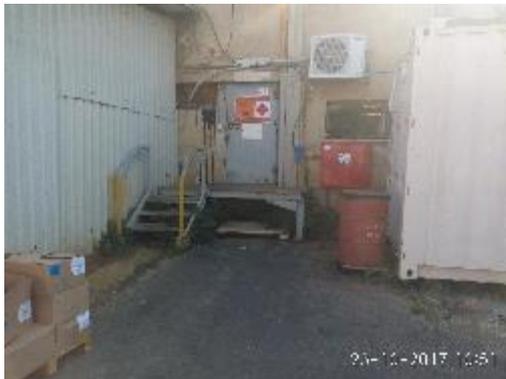
תמונה 30 – מחסן צבעים נוכחי

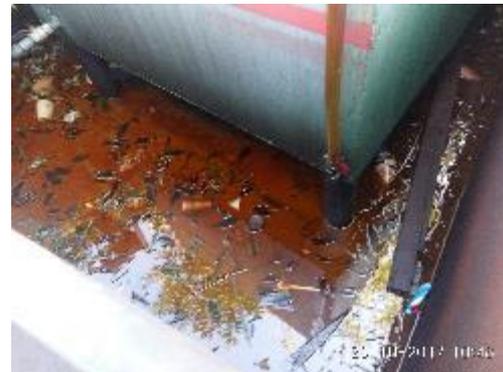
תמונה 29 מאצרה מלוכלכת למיכל הסולר

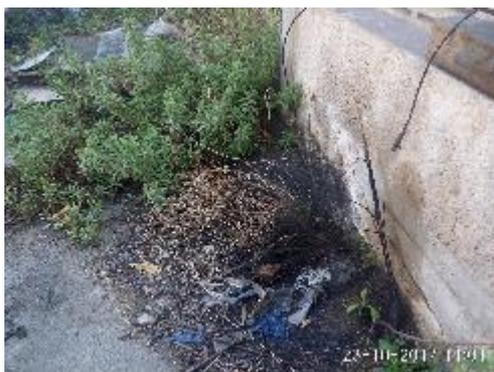
תמונה 32 – קרקע מזוהמת בשמנים מאחורי חדר הקומפרסורים

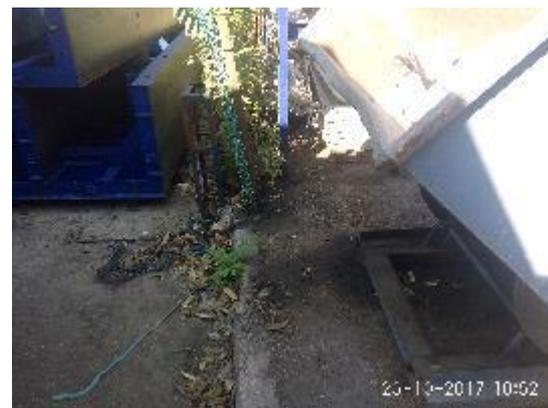
תמונה 31- סימני זיהום קרקע בשמנים ליד פח המטליות

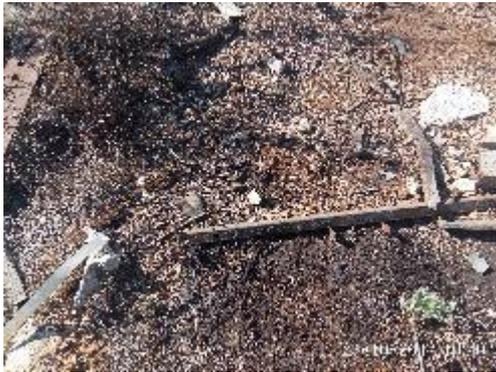
תמונה 42 קרקע עם סימני זיהום באזור הגרוטאות

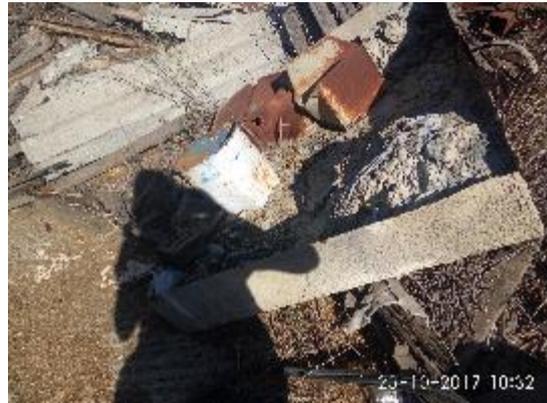
תמונה 41 – פסולת באזור הגרוטאות

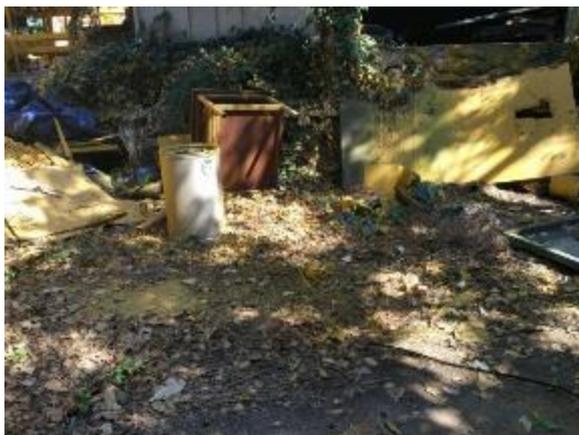
תמונה 44 - שפיכת צבע בחצר בית הספר

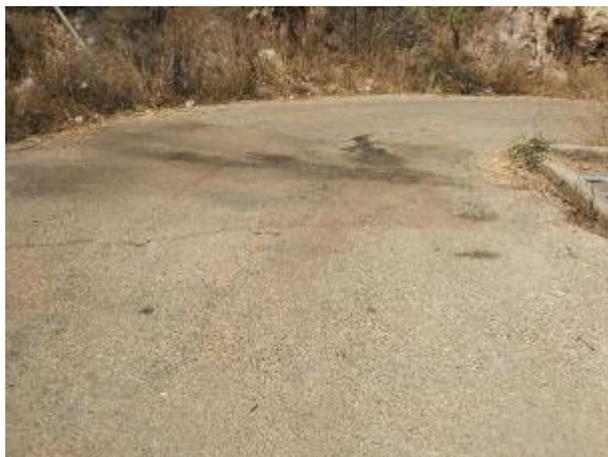
תמונה 46 כתמי שמן על אספלט סדוק ליד בית הספר

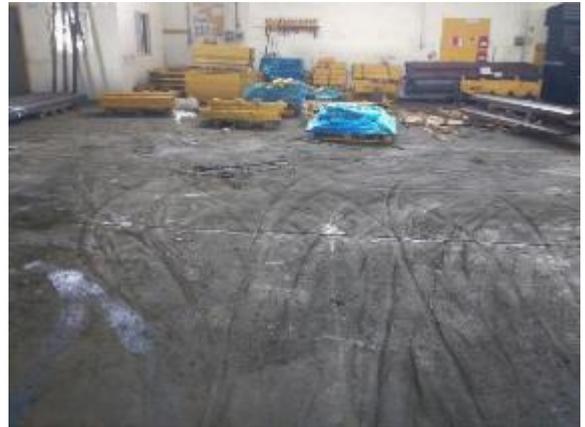
תמונה 49 רצפת בטון בית הספר, כתמי גריז ושמן

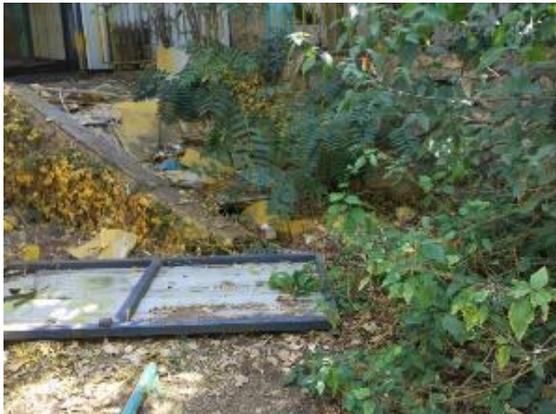
תמונה 52 - שפיכת צבע בחצר בית הספר

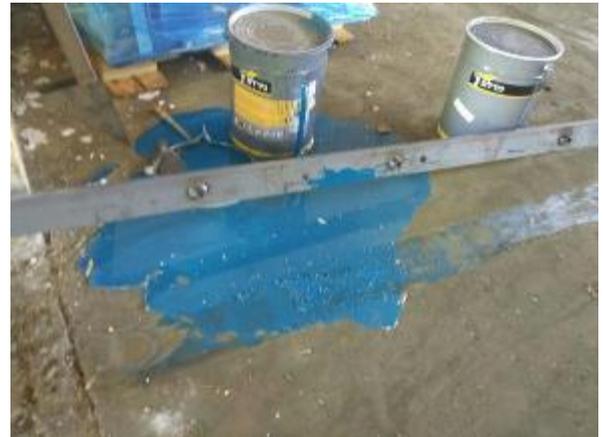
תמונה 51 – שלולית צבע בביה"ס

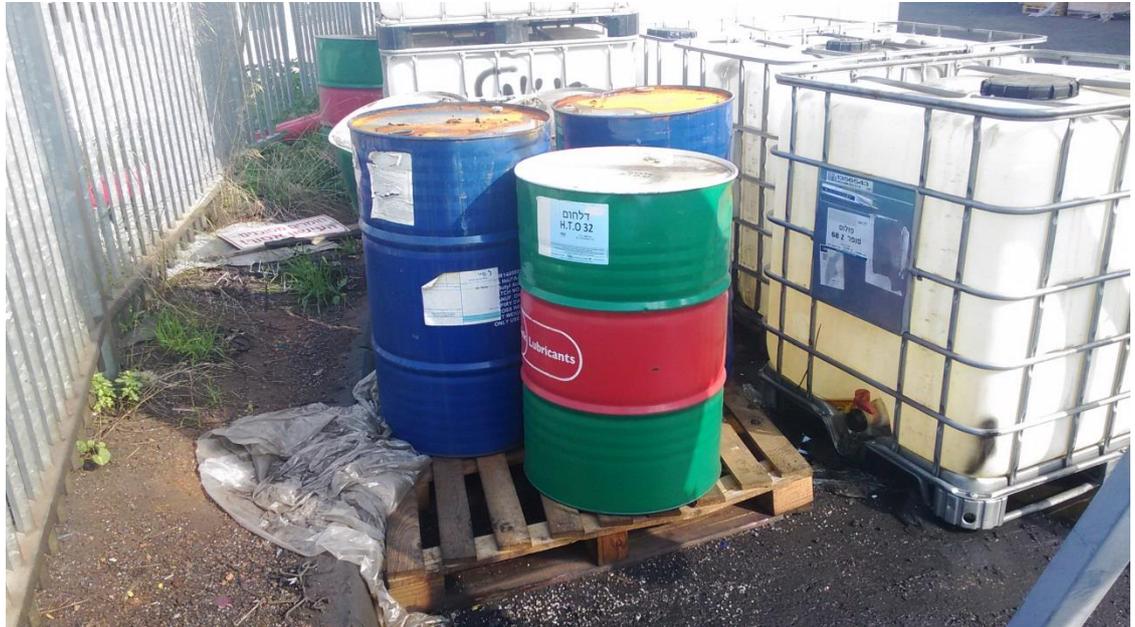
תמונה מסי' 1 - מדללים ללא מאצרה במתחם העליון
