סקר היסטורי

מתחם גבעת תעש, מעלות-תרשיחא

תוכנית מס' 223-1116540

אוקטובר 2025

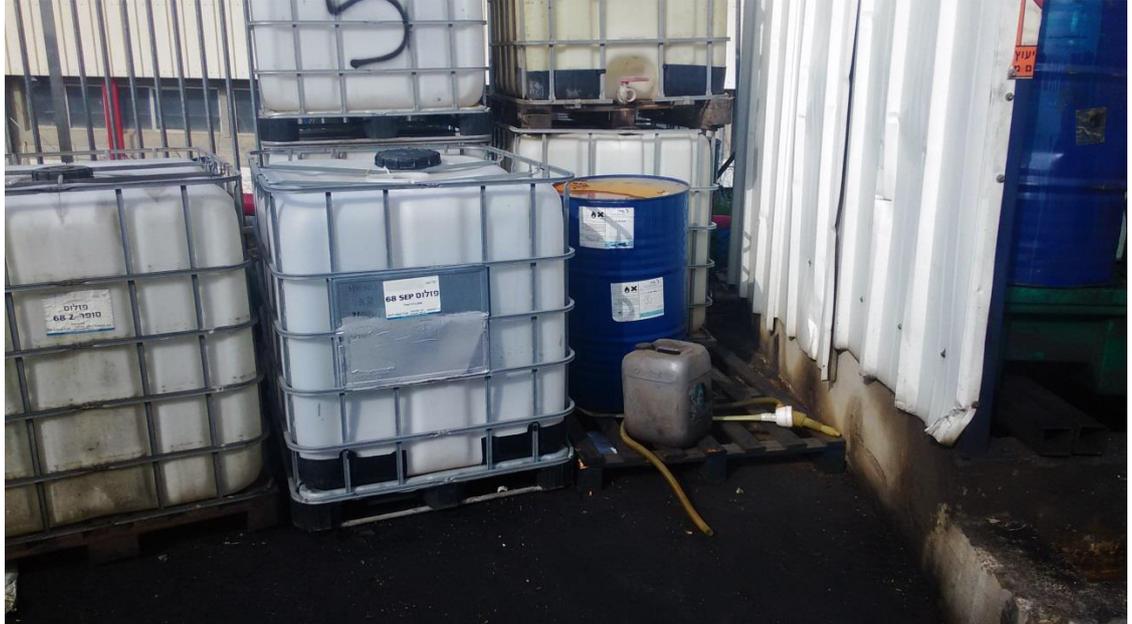
תמונה מס' 2 - מדללים ללא מאצרה במתחם העליון.

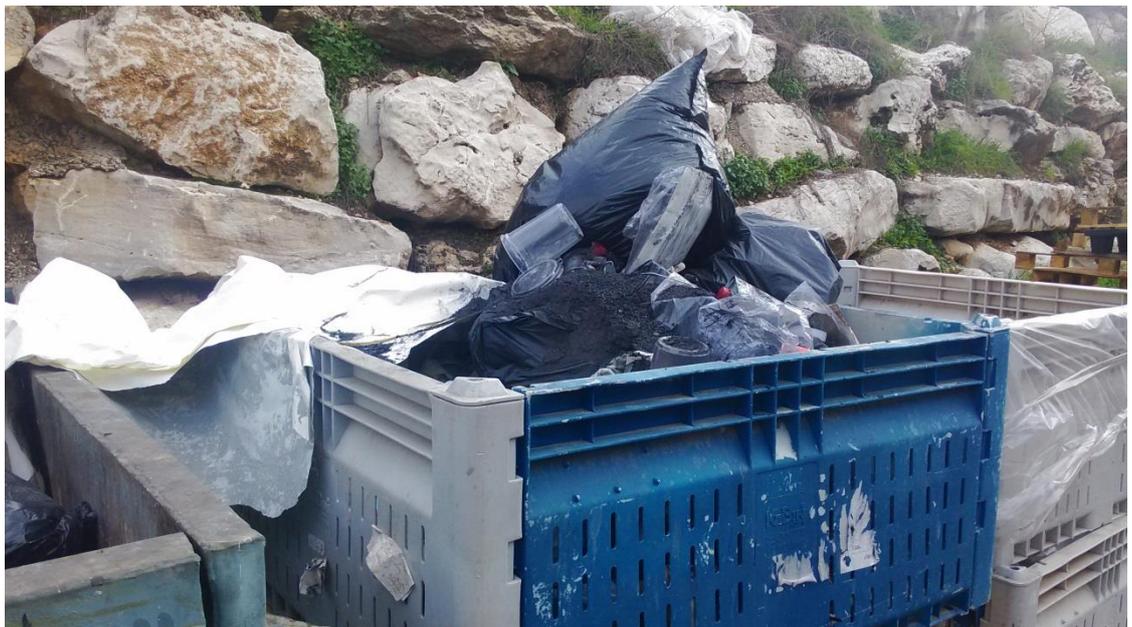
תמונה מס' 3 - אבק צבע לפינוי לעברון.

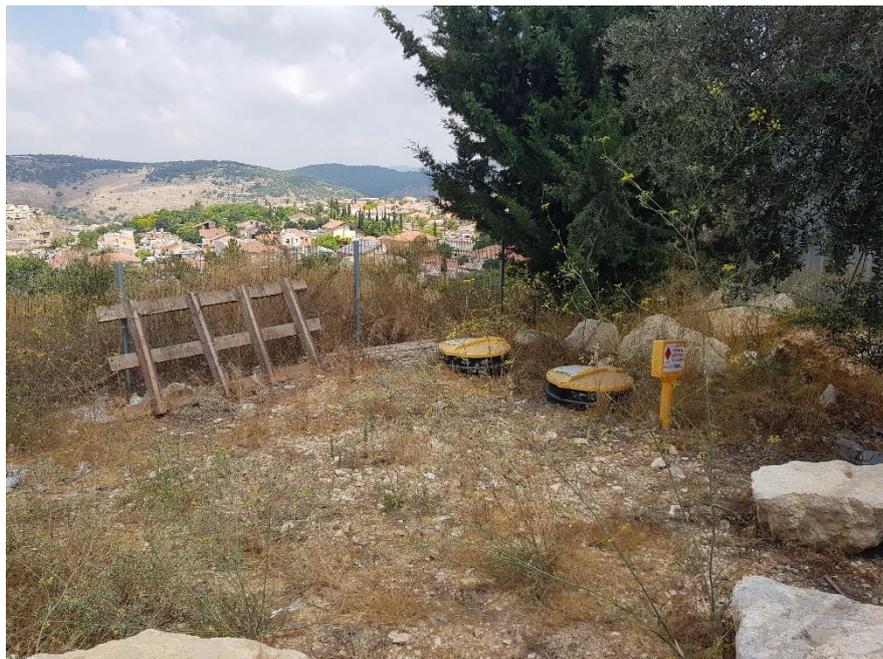
תמונה מספר 1 : מצבור גז תת קרקעי במפעל עם עשבייה.

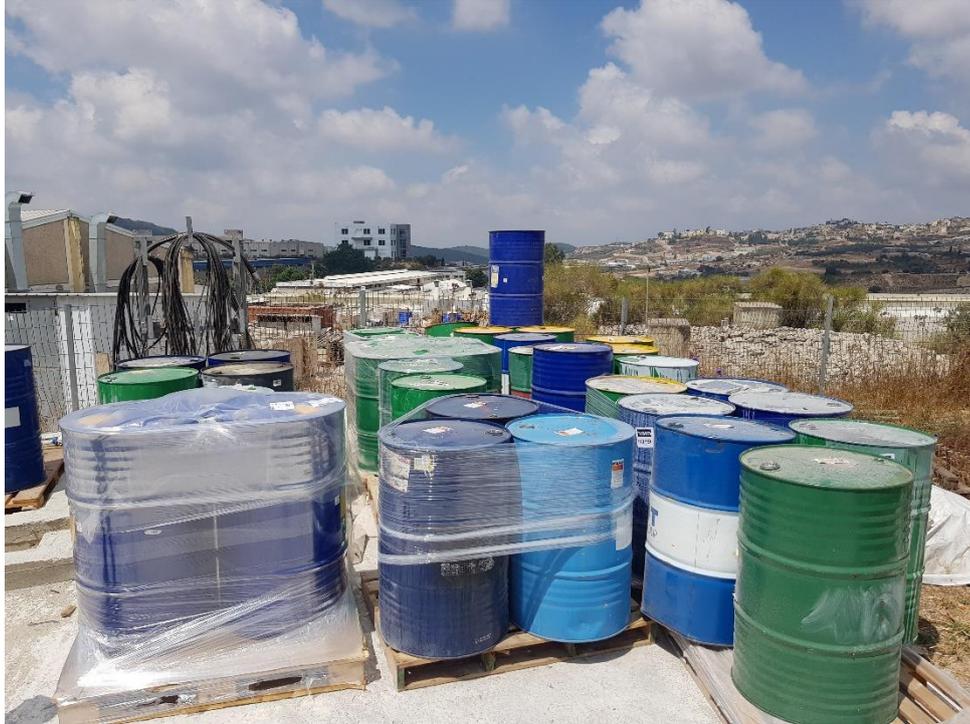
תמונה מספר 2 : חביות חומ"ס חדשות וישנות מאוחסנות באזור, חביות חומ"ס חדשות לא על גבי מאצרה.

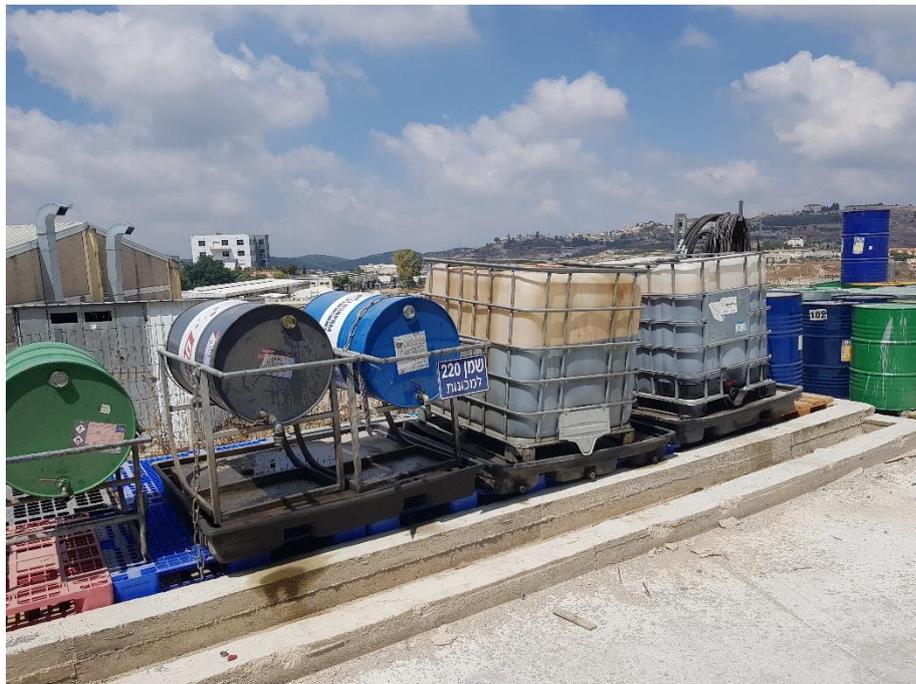
תמונה מספר 3 : מאצרה של חומ"ס ללא סככה וללא שילוט תיקני.

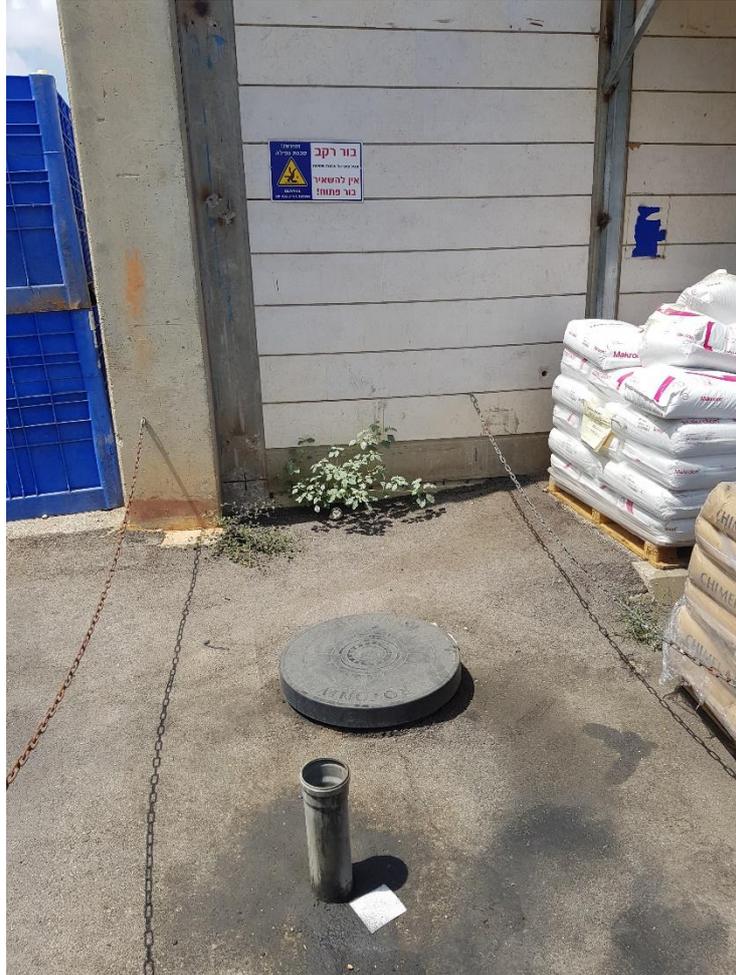
תמונה מספר 4 : בור הרקב לתשטיפי מכונת הרצפה במפעל.

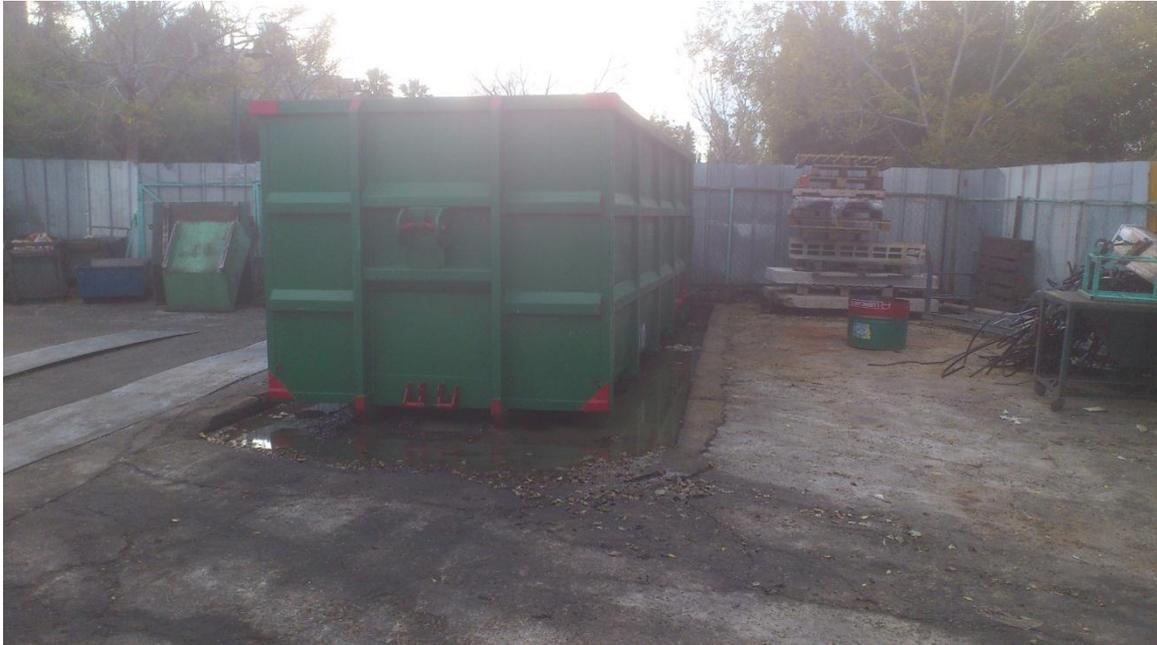
תמונה מס' 1 – אמולסיה עם מי גשם בתוך המאצרה – ניתן לראות שובל של נזילה על הבטון שמראה את זרימת המים עם האמולסיה מחוץ למאצרה.

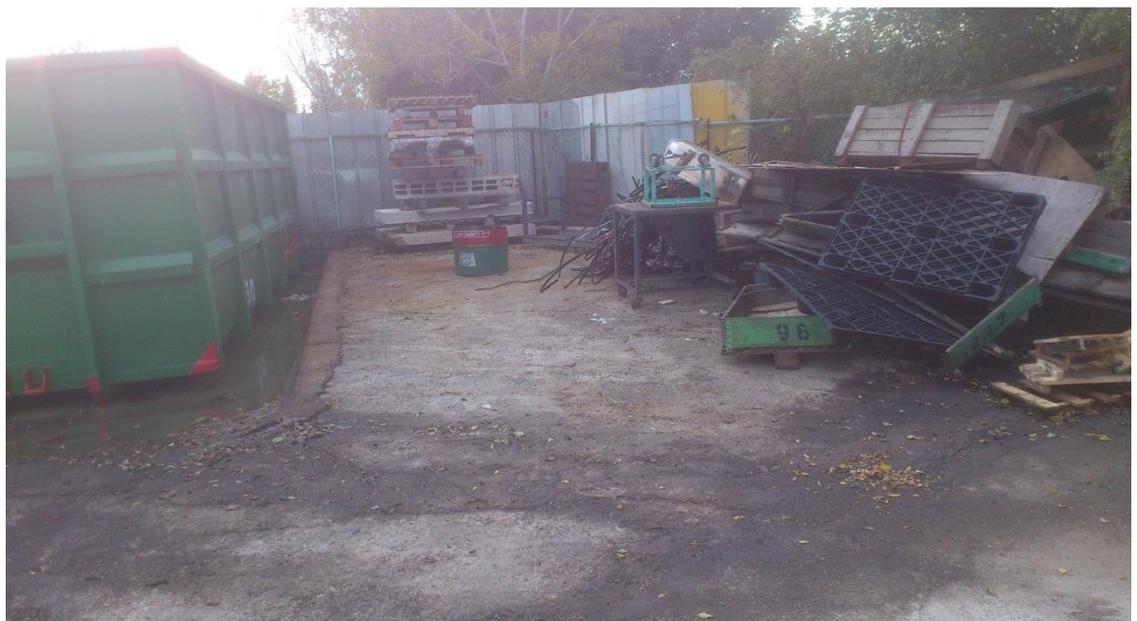
תמונה מס' 2 – אמולסיה עם מי גשם בתוך המאצרה – ניתן לראות שובל של נזילה על הבטון שמראה את זרימת המים עם האמולסיה מחוץ למאצרה.

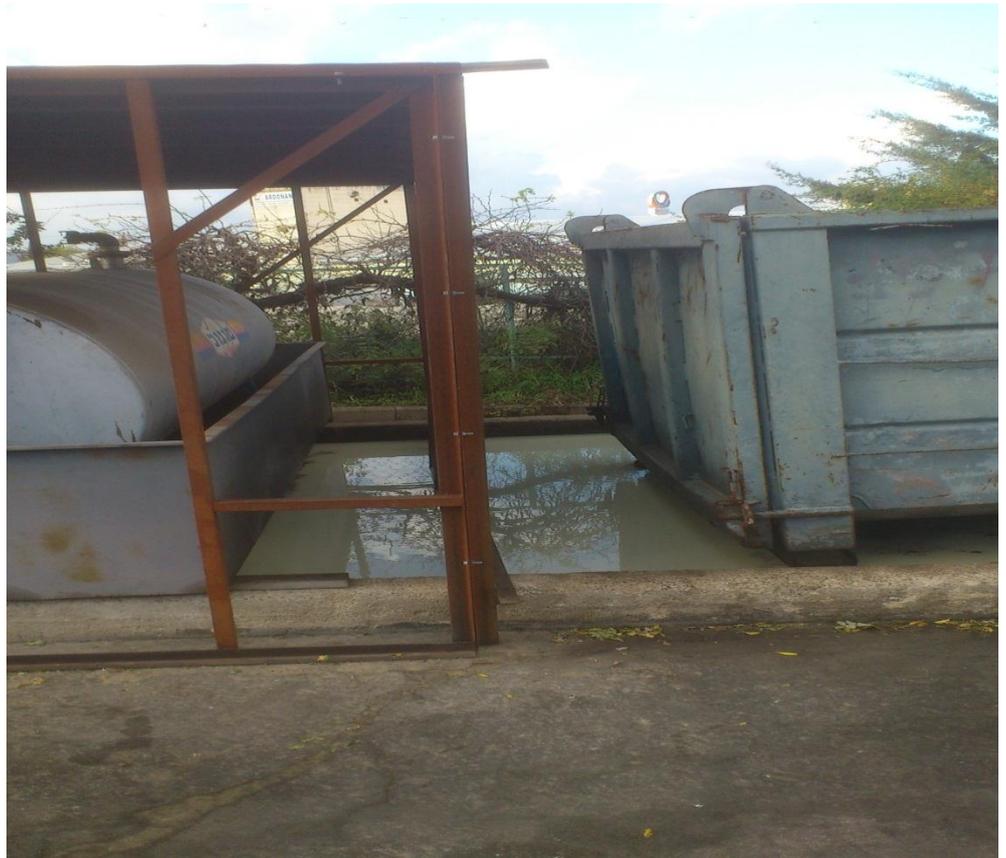
תמונה מס' 3 – אמולסיה עם מי גשם בתוך המאצרה – ניתן לראות ולקחת כדוגמא (בהתחשב בשיקולים ההנדסיים למינהם) את קורת הגג של מאצרת מיכל הדלק במפעל (מאצרת מיכל הדלק נשארה יבשה).

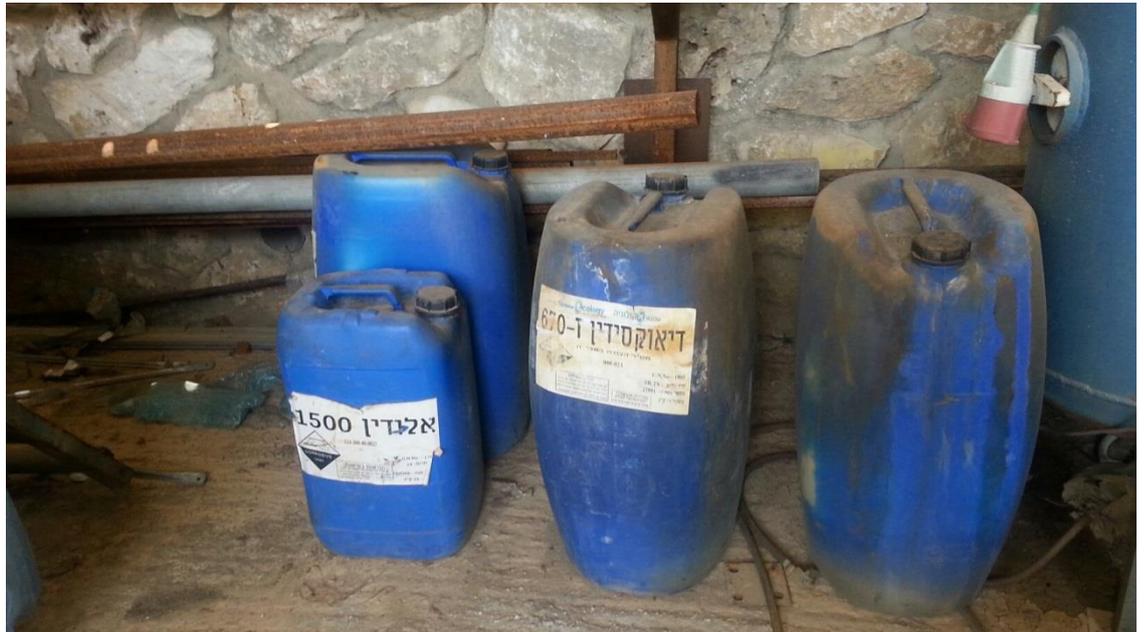
תמונה מס' 1 - מכלים עם דיאוקסידין ואלודיין מאוחסנים במחסן ללא מאצרה וללא שילוט.

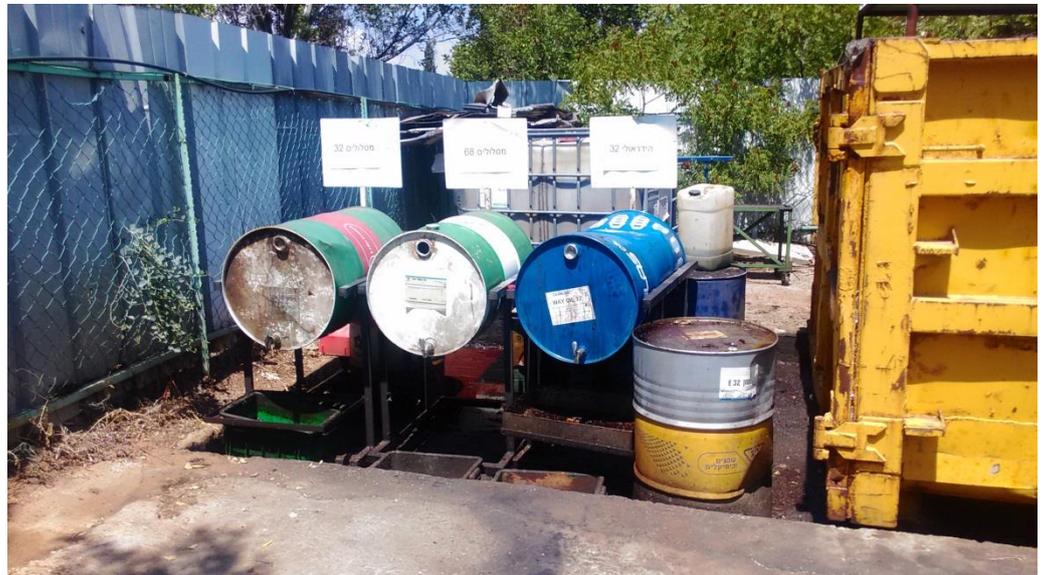
תמונה מס' 1 - מאצרה מלוכלכת ומלאה בנוזלים המכילה חביות שמן ומכולה עם שבבים רטובים.

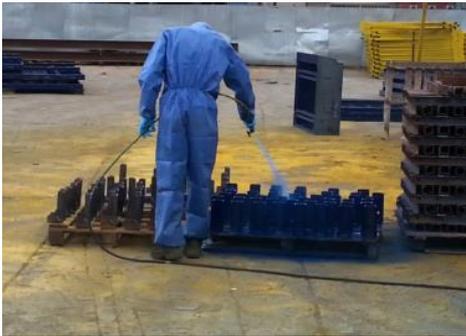
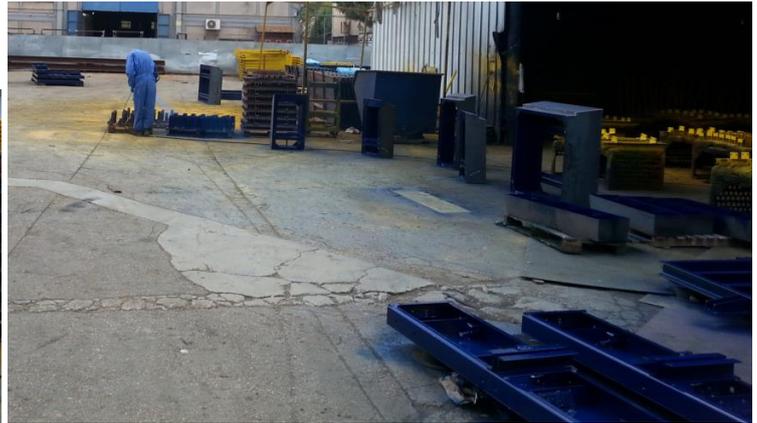
בעת הביקור נמצא כי במצבעה מס' 5 בוצעה צביעה מחוץ למבנה בניגוד לדריש של פרק ב' כללי. סעיף 2: "כל פעולות הייצור יתבצעו בתוך מבני העסק" ובניגוד לדרישה של סעיף 1 פרק ג' איכות אוויר: "גזי הפליטה מתהליכי הייצור יאספו על ידי מערכות יניקה ויפלטו דרך ארובות בלבד".

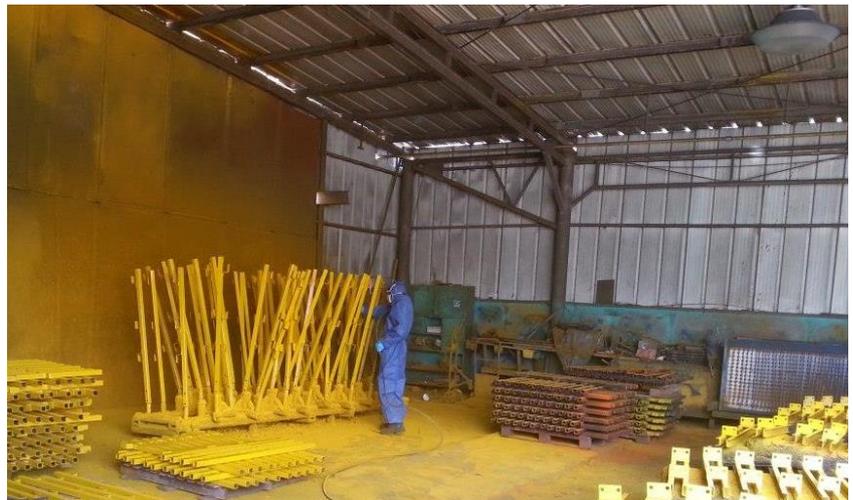
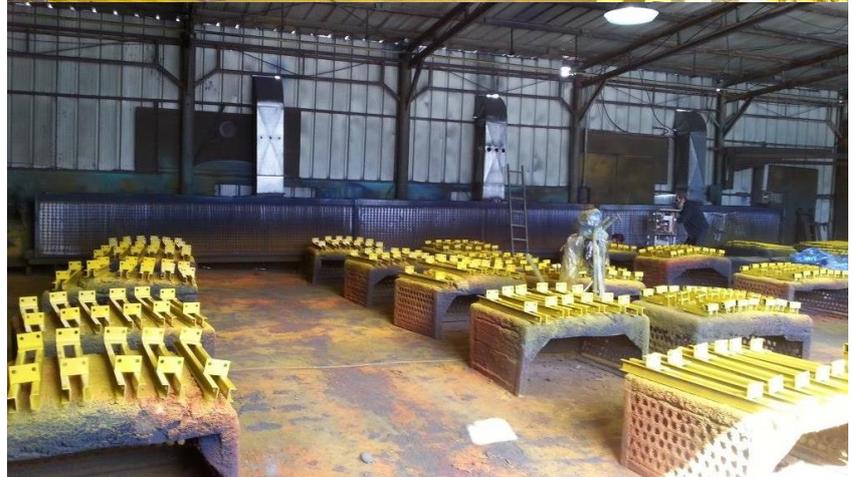
מצבעה מס' 5 - צביעת פריטים בחלל המבנה לא צמוד לאמצעי יניקה וסינון, ומצאתי חלל המצבעה מלא רסס צבע:

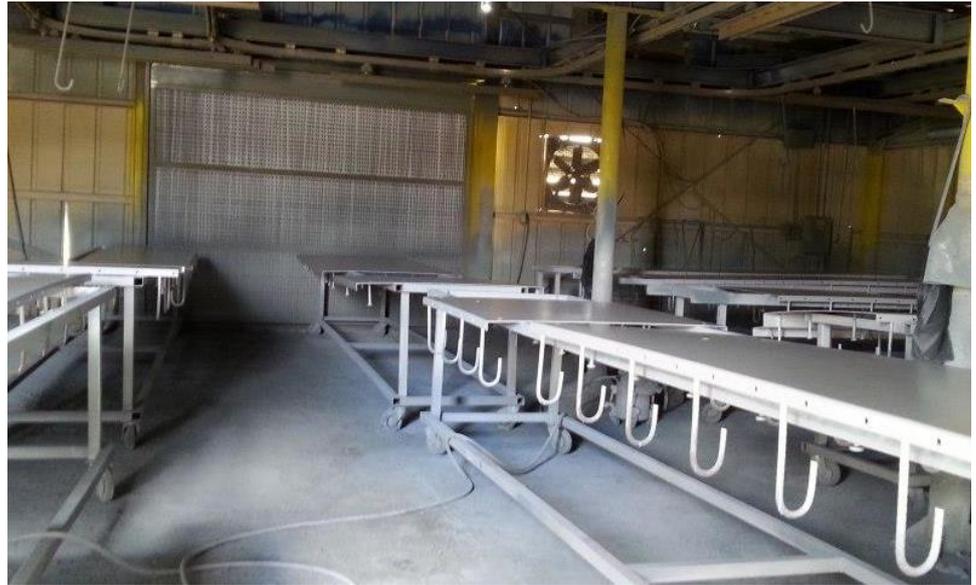
מצבעה מס' 3 - צביעת פריטים בחלל המבנה לרוב לא צמוד לאמצעי יניקה וסינון. כמו כן, קיים ונט יניקה ללא אמצעי סינון וללא ארובה (מקור פליטה לא מוקדי בניגוד לדרישות פרק ג' סעיפחם 1, 3.3 ו-4):

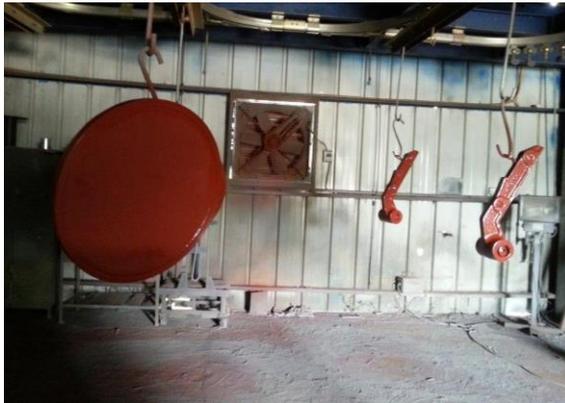
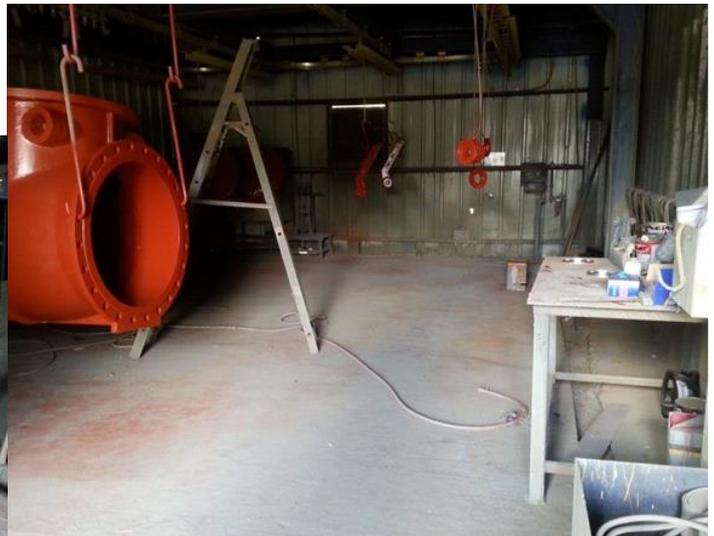
מצבעה מס' 3א – צביעת פריטים בחלל המבנה ללא אמצעי יניקה וסינון

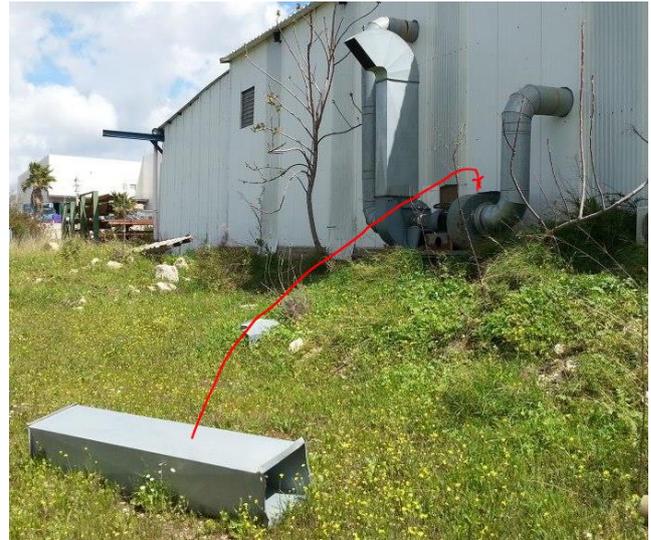
מצבעה אלקטרוסטטית:

מפוח של מערך יניקה וסינון חלקיקים המשרת תאי צביעה באבקה נמצא ללא ארובה.
יש להחזיר את הארובה למקומה ולהרכיב אותה למפוח.

יש להכין את הארובה לדיגום לפי "נוהל בדיקת מזהמי אוויר בארובה- 2002" ו"עדכון לנוהל דיגום ארובות 2002 בנושא מרפסות דיגום, פתחי דיגום וגובה ארובות, מאי 2015" שפורסמו באתר האינטרנט של המשרד להגנת הסביבה ביישום דרישה של סעיף 7.3 בפרק ג' "איכות אוויר" של תנאי הרשיון.

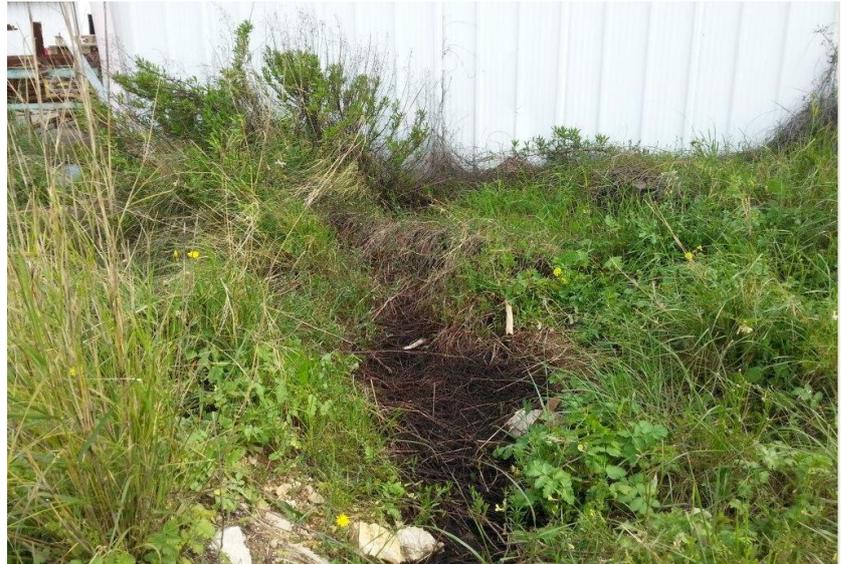
שולית אמולסיה שנזרמה מסככת המסורים אל דשא שבחצר מערבית של המפעל (יש תמונות נוספות) :

- יש להגיש תוכנית שיפור והתאמה לדרישות תנאי רשיון העסק. לויז' להכנה והגשת התוכנית – לא יאוחר מ- 12.04.2016. התוכנית תכלול לויז' ליישום וטיפול בליקויים בפורטו לעיל בדו"ח הסיור.
- צביעה מעבר לחללי מצבעות אסורה לאתלר.
- הזרמת אמולסיות לקרקע ולניקוז גשמים אסורה לאתלר. יש לנקוט באמצעים לאיסוף מי החיתוך (אמולסיה) במסורים. **ליישום מיידי.**
- יש להגיש דו"ח שנתי מרוכז על שנת 2016 ובו לפרט את עמידתכם בכל אחד מתנאי רשיון העסק, כפי שנדרש בסעיף 1.6 פרק ט' "רישום, דיווח, שמירת מסמכים והעברת מידע".

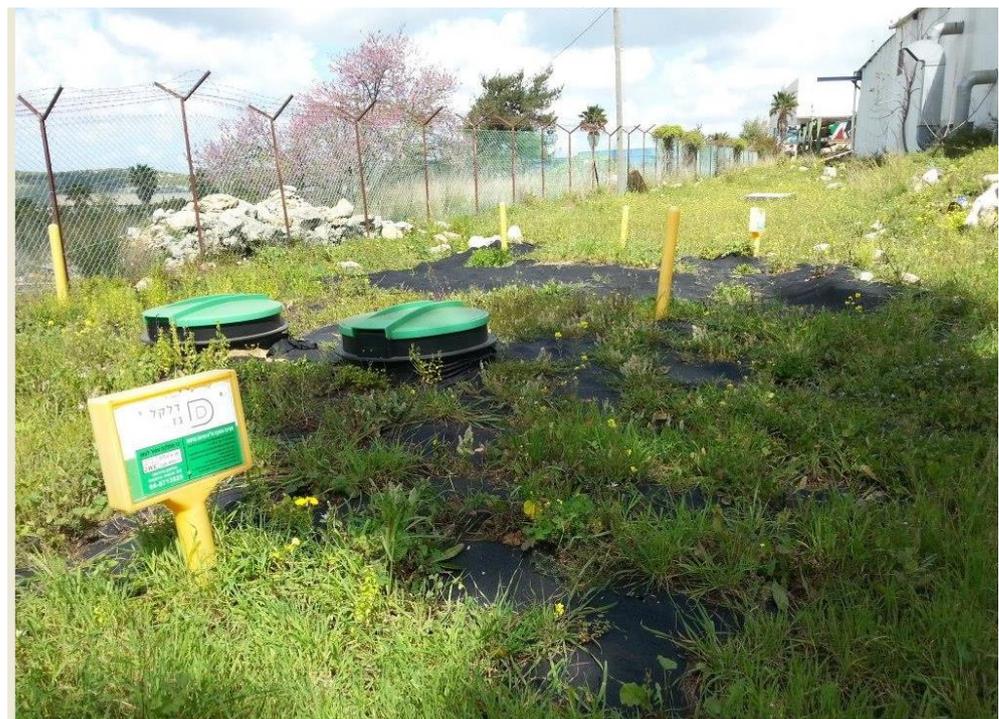
לא נמצאו ליקויים באחסון חומרים העשויים להתפזר בסביבה ובאחסון חומרים מסוכנים.
הערה: יש לחסל עשבים במתחם אחסון צוברי גז:

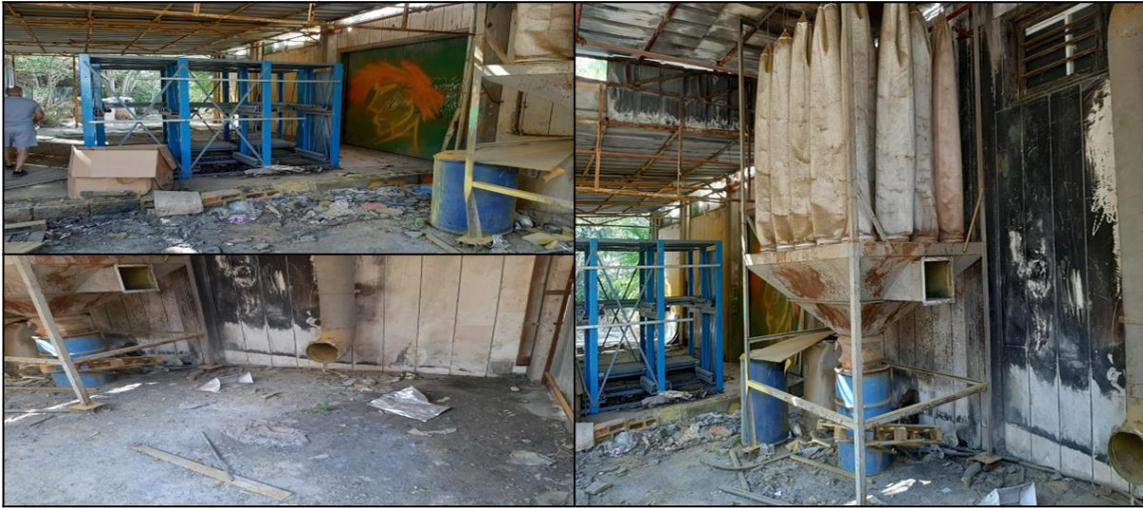
איור 3 – חביות לקליטת עודפי צבע באיזור A

באיזור המחסן ופסולת הצבע לפינוי שבחצר המערבית של מפעל הנינג צבעים נצפו מספר חביות שנותרו לאחר פינוי האתר. איזור זה כולל משטחי אספלט ובטון מוכתמים. באופן כללי משטחי הבטון נראו אטומים ולגבי משטחי האספלט לא ניתן היה לקבוע בוודאות אם סדוקים (אספלט ככל אינו אטום).

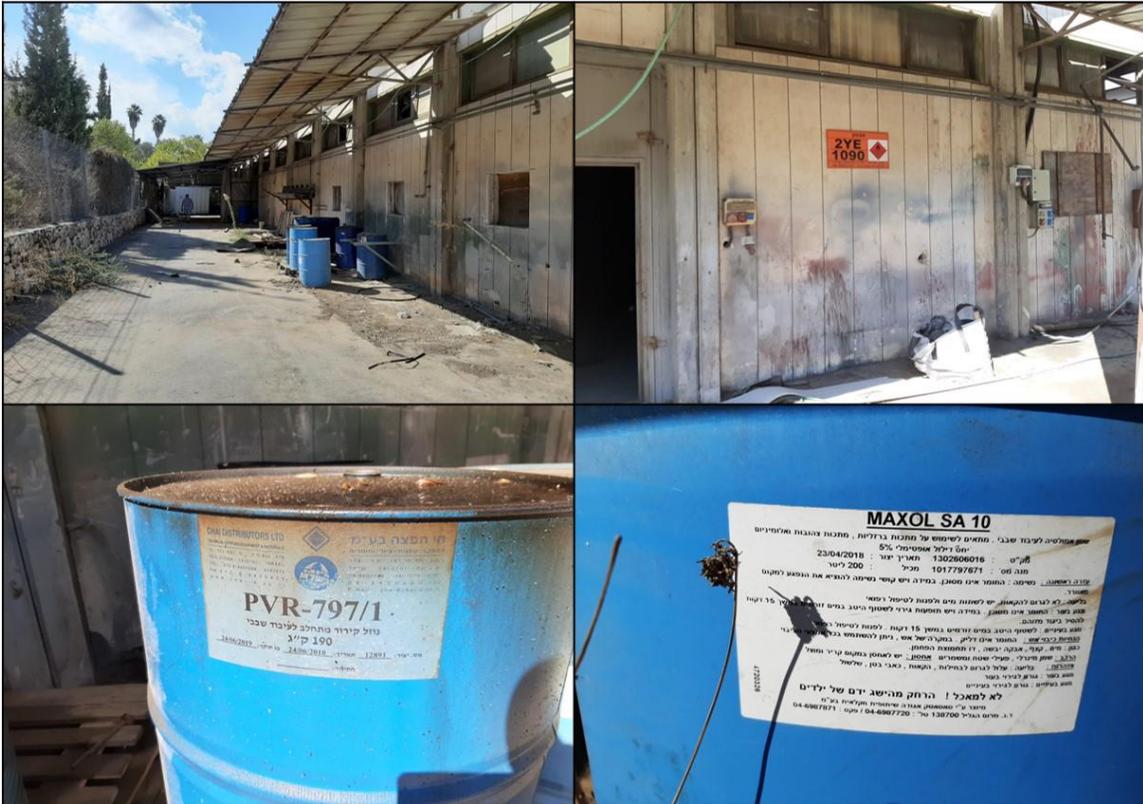
איור 4 – עדויות לאחסון אצטון, שמנים מינרלים ואמולסיות באיזור P

איזור הסככות שממזרח למבנה (P ו- B) שימש את מפעל MS לאחסון חומרים לשימוש ואחסון פסולת לפינוי. באיזור זה נצפו מספר חביות ומיכלים של שמנים מינרלים ואמולסיות שנתרו לאחר פינוי האתר. על פי השילוט נראה כי התקיים גם אחסון של אצטון. איזור זה כולל משטחי אספלט ברוב השטח אך חלקו חשוף.

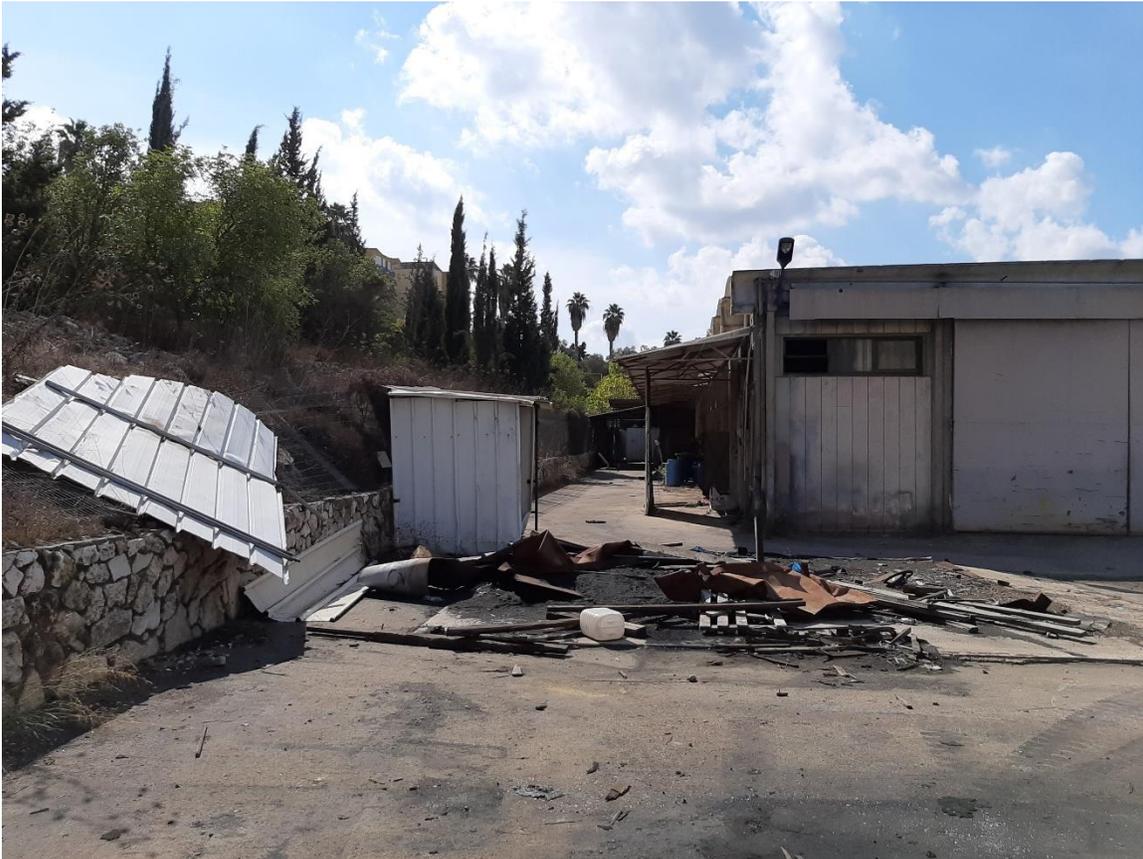
איור 6 – משטח בטון בו היתה סככת צביעה בהתזה

מצפון מזרח למבנה היתה, עד לפני כשנתיים, סככה ששימשה לצביעה בהתזה. בעת הסיור נצפו שאריות של הסככה ההרוסה על גבי משטח בטון שהוא ככל הנראה אטום. מלבד פסולת, שמקורה בפירוק הסככה, נראו שאריות של גרגרים בגודל חול גס בצבע אפור כהה. ייתכן שמדובר באלומיניום אוקסיד או חול ששימשו לניקוי מתכת וצבע. לא קיים תיחום של המשטח באמצעות בטון מוגבה או סככות ניקוז.

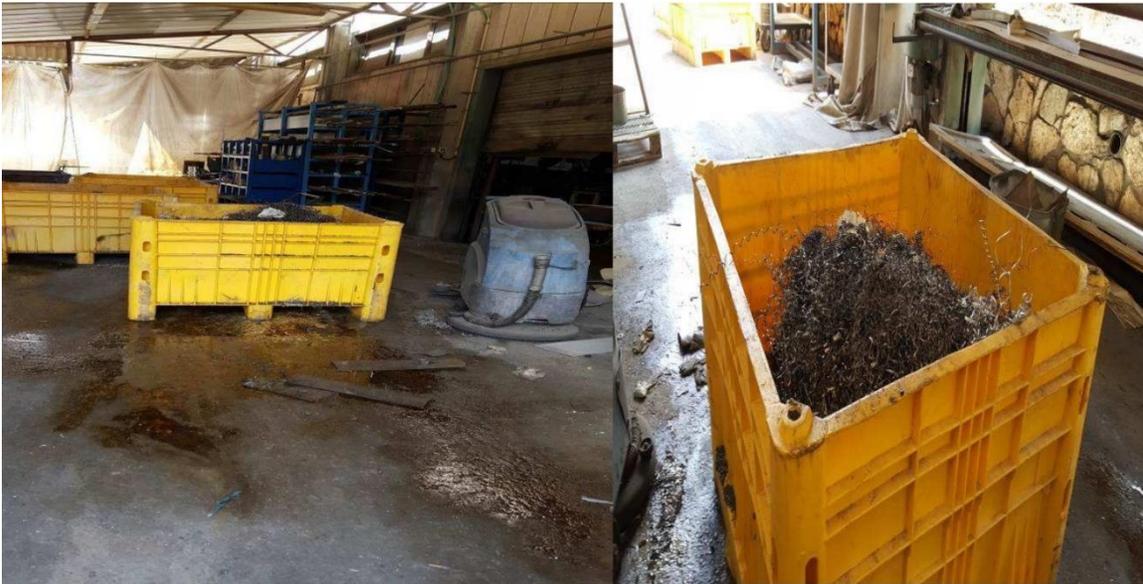
איור 14 - תמונות 1-2 מתוך דוח ממצאי סיור באתר של איגוד ערים לאיכות הסביבה גליל מערבי,
אוגוסט 2018

תמונות מסי' 1-2 - שפך שמו ואמולסיה כתוצאה מאחסון לקוי של שבבים רטובים

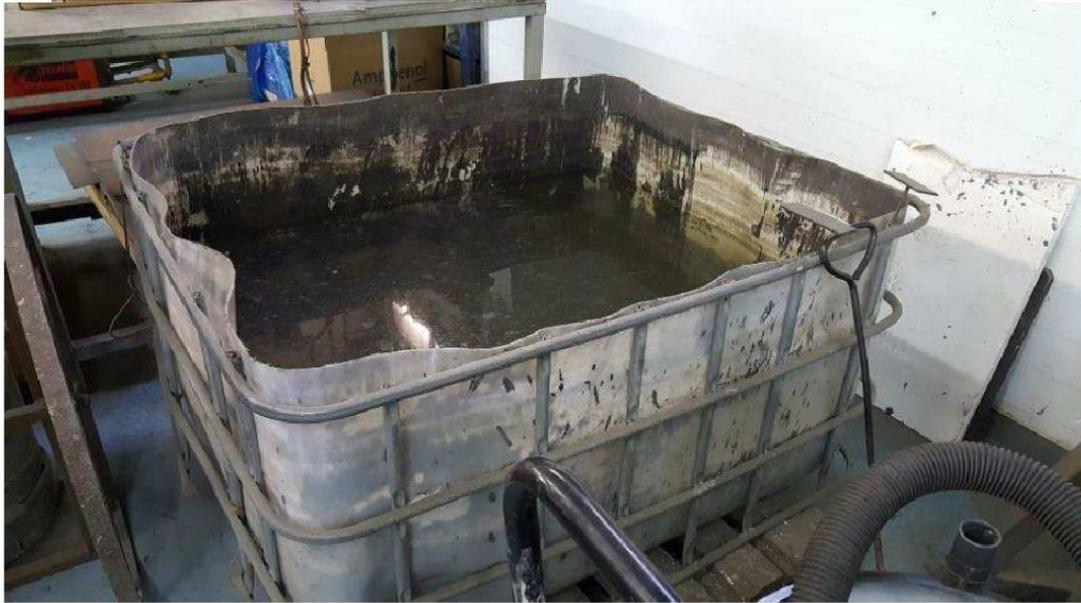
תמונה מס' 3 - מיכל מים לקירור עופרת לאחר התכה- אין להזרים לביוב
