# סקר היסטורי ותוכנית חקירת קרקע לרובע מגורים דרומי- קרית שמונה מספר תוכנית: תמל/1126

מוגש לחברה לשירותי איכות הסביבה בע"מ  
ע"י חברת לודן טכנולוגיות סביבה בע"מ

| מספר מסמך | תאריך | אישר | עורכי הדוח |
|---|---|---|---|
| 5245 | 14.7.2025 | נועם דולב | לי בן-נון |

עדכון יולי 2025

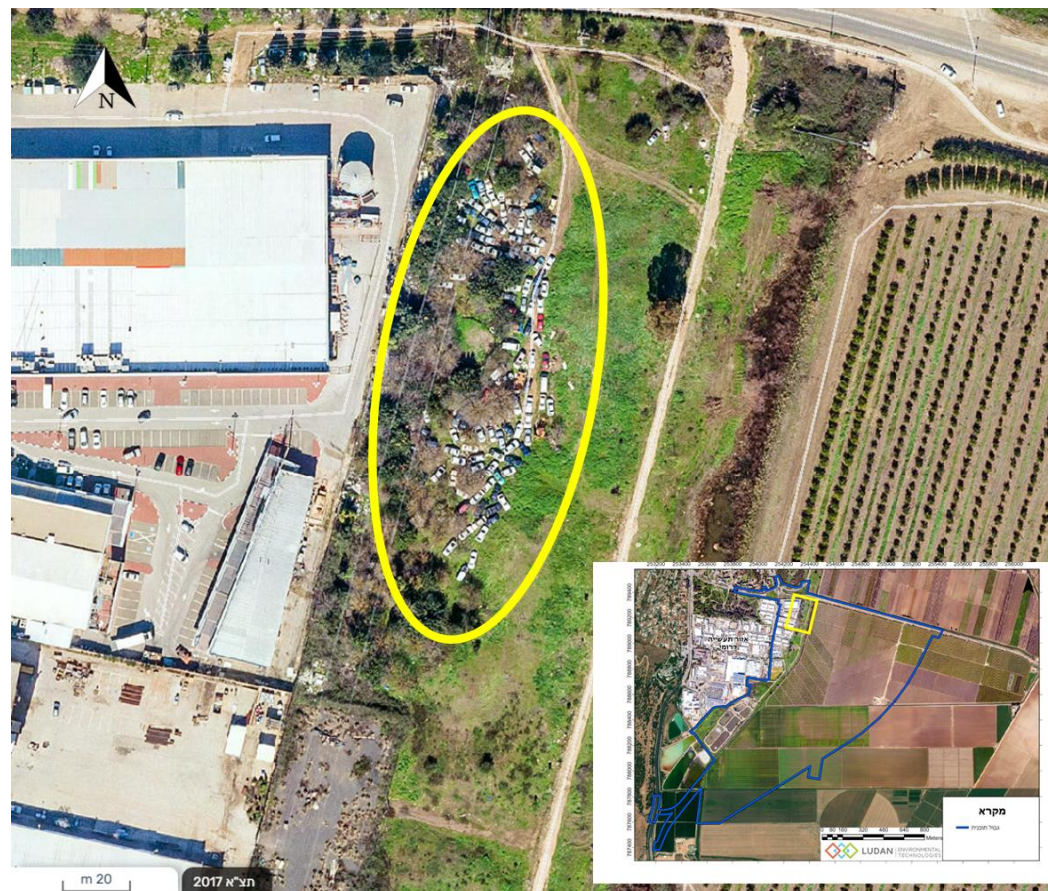
איור 18-- תצ"א משנת 2017 ובה נראות גרוטאות הרכבים ממזרח למרכזי המסחרי "שמי בר". מקור: GIS קרית שמונה-

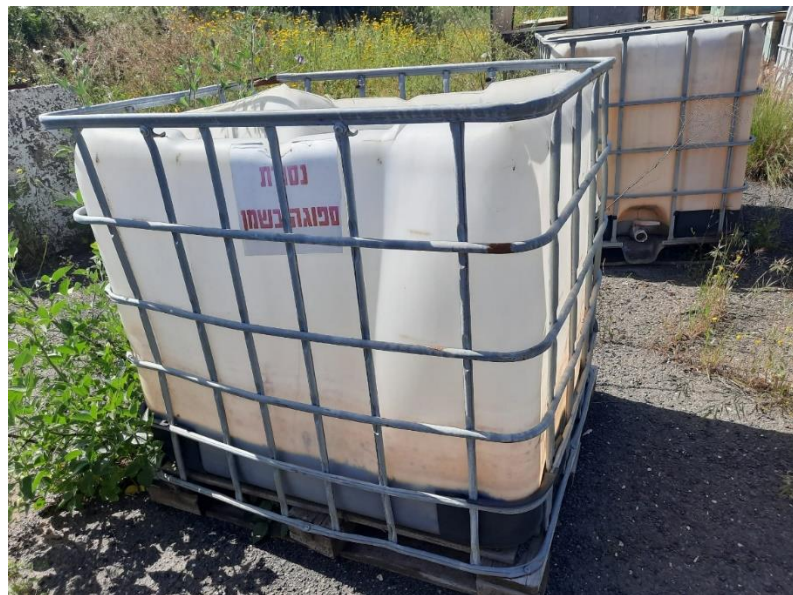
תמונה 3- קוביות שנראו בחצר שמאחורי מפעל "קשת". על אחת מהן כתוב "נסורת ספוגה בשמן"

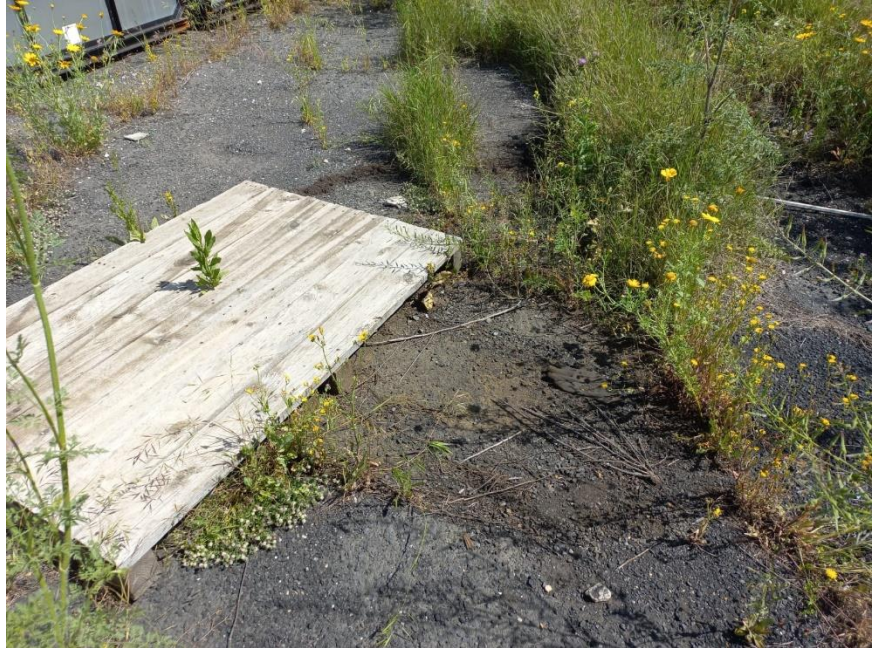
תמונה 4- כתם שמן שנראה על גבי הקרקע בחצר שממזרח למפעל "קשת"

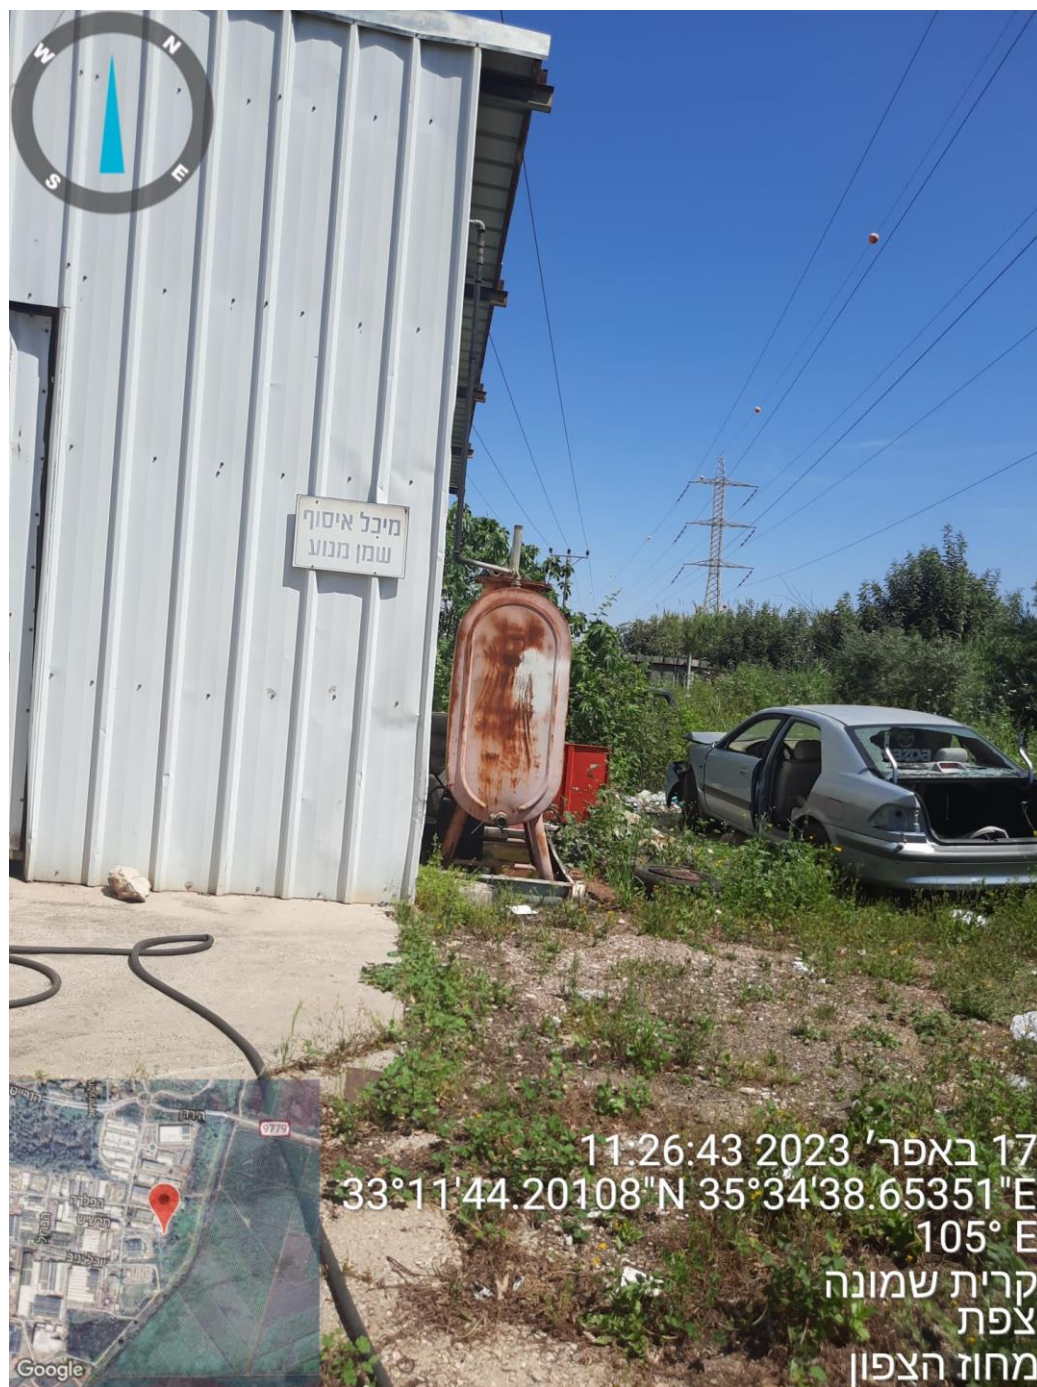
תמונה 11- מיכל איסוף שמן מנוע מוצב על גבי מאצרה על הקרקע. נראה מיושן. מימינו רכב מפורק

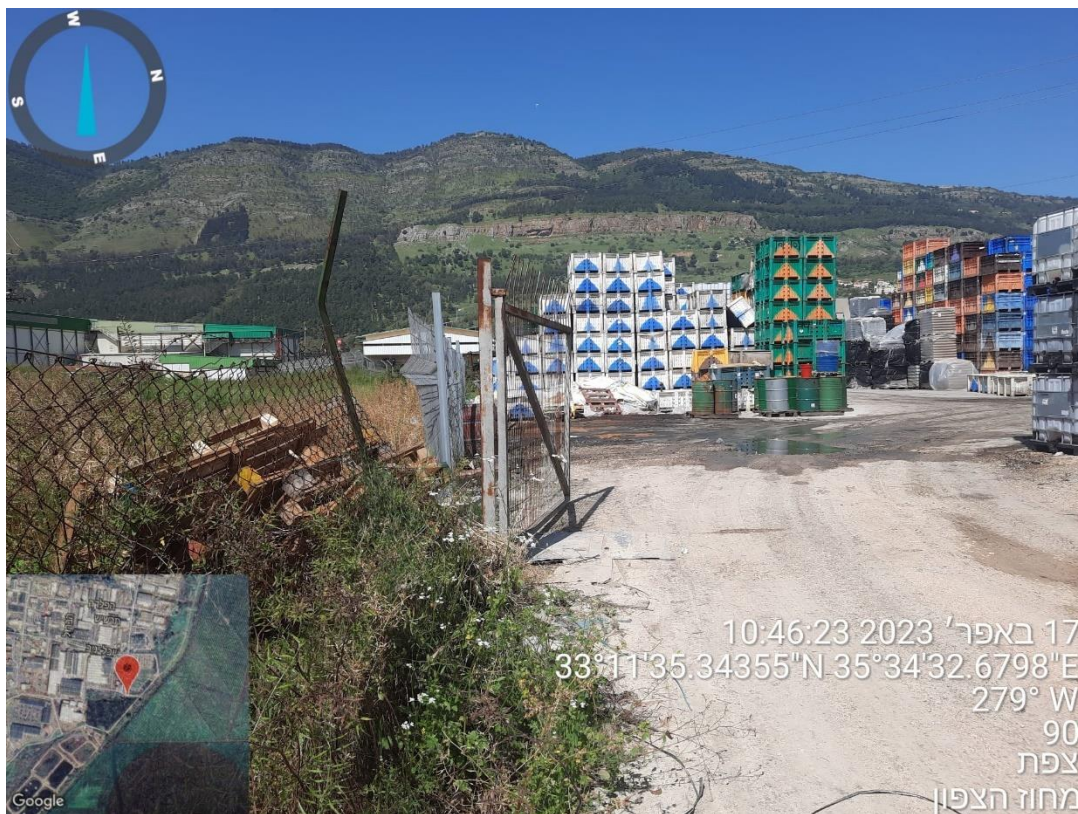
תמונה 16 - הכניסה המזרחית למפעל "טעמי הגליל". ניתן לראות את התשטיפים על הרצפה

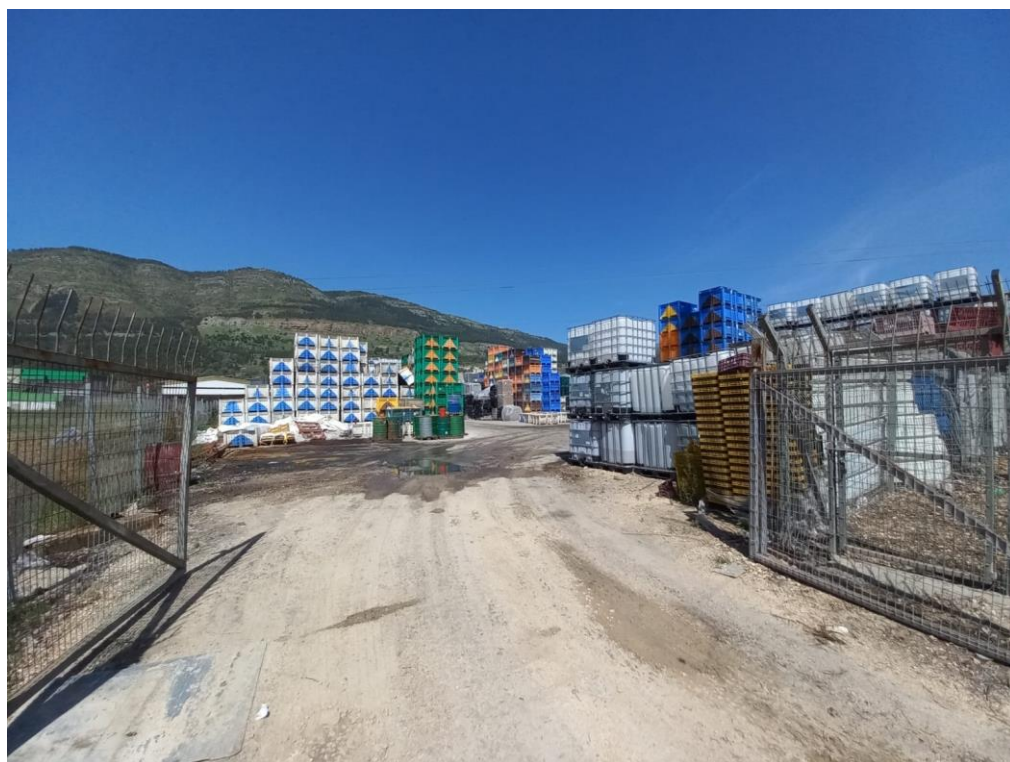
תמונה 17 - הכניסה למפעל "טעמי הגליל". ניתן לראות אחסון קוביות על הכביש

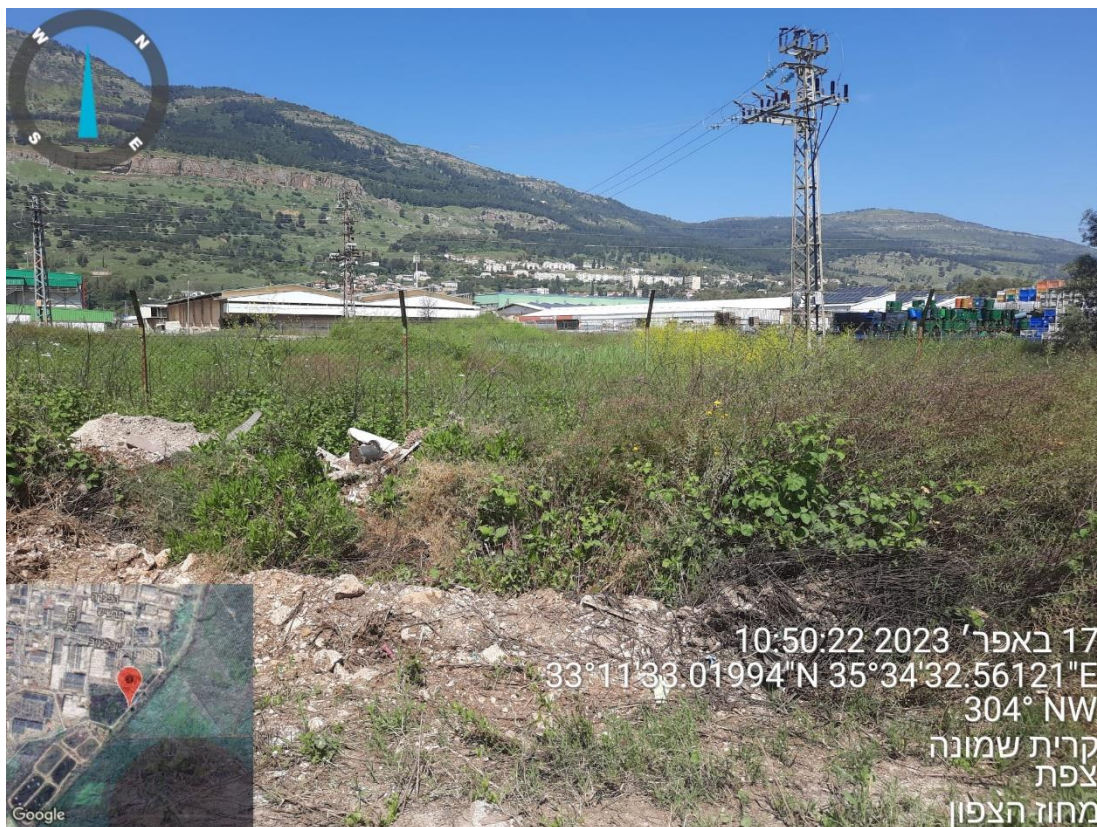
תמונה 22 - שטח פתוח ומופר מדרום למפעל "טעמי הגליל" וממערב לדרך העפר

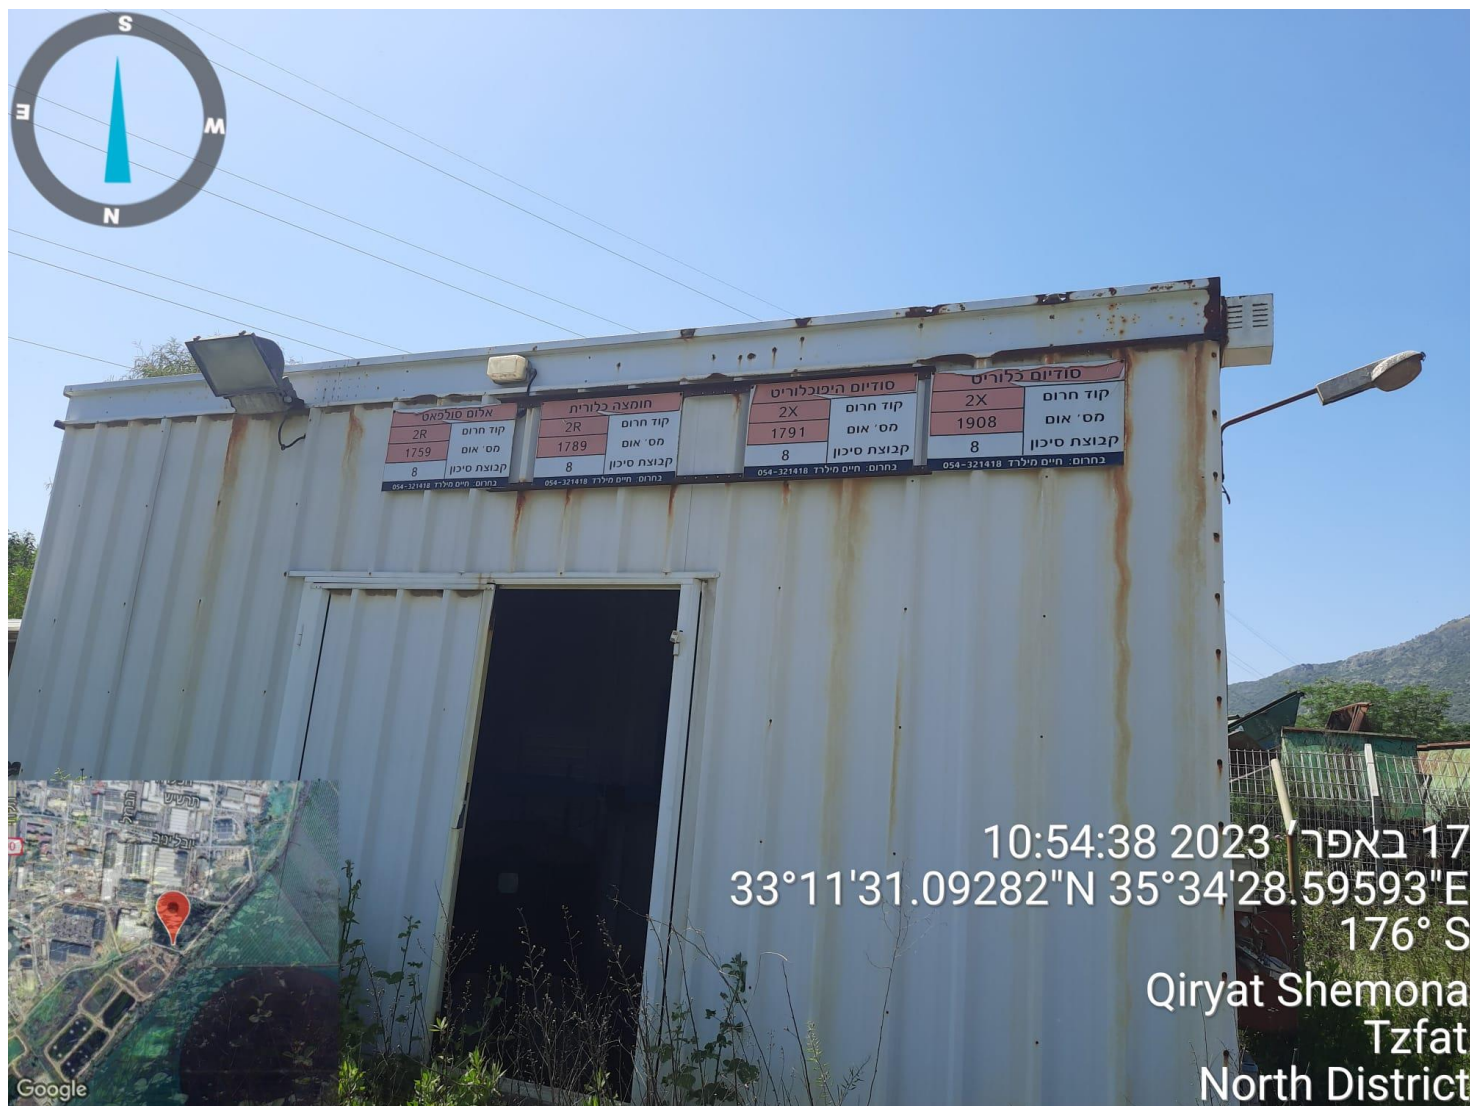
תמונה 24 - מבנה התפעול ועליו השילוט לחומרים מסוכנים

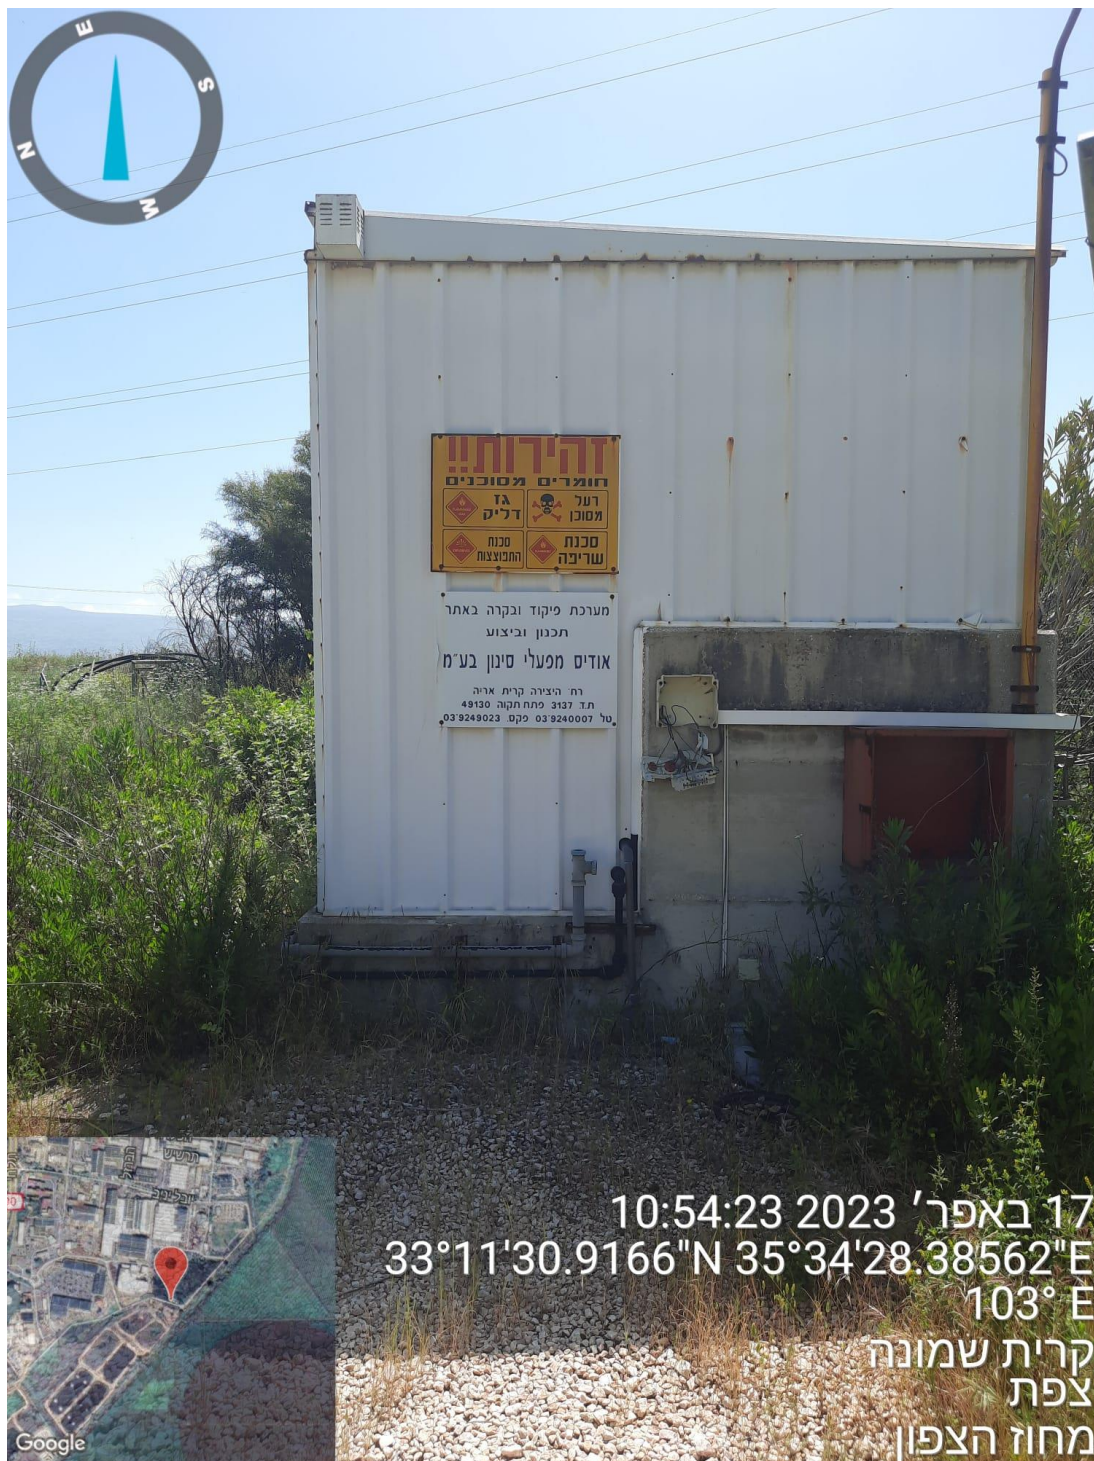
תמונה 25- צילום מבנה התפעול מכיוון מערב. שילוט נוסף עבור חומ"ס

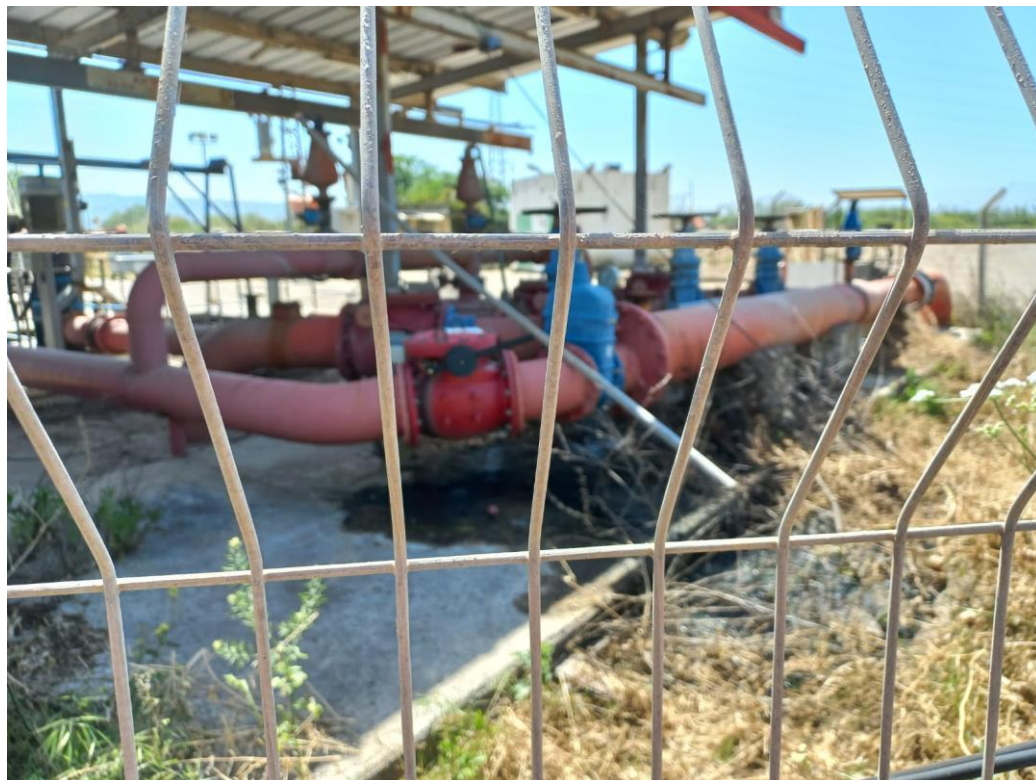
תמונה 29- תחנת השאיבה בתוך מתקן המט"ש. ניתן לראות את השפך שמתחת לצינורות

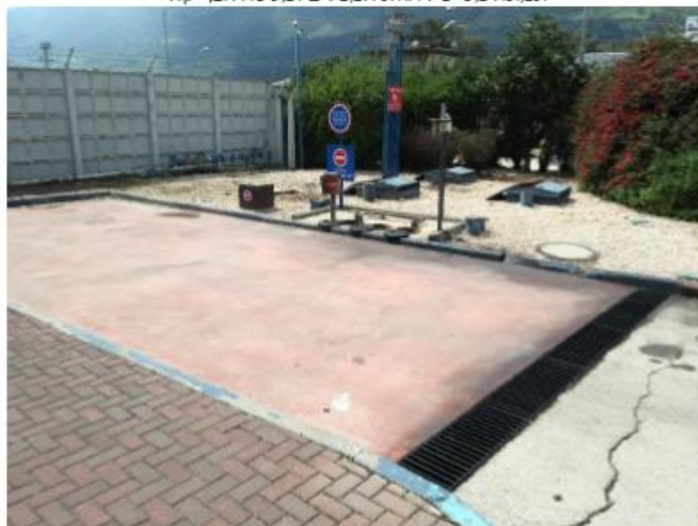
תמונה מס' 2 : חשד לזיהום קרקע ליד משטח הפריקה

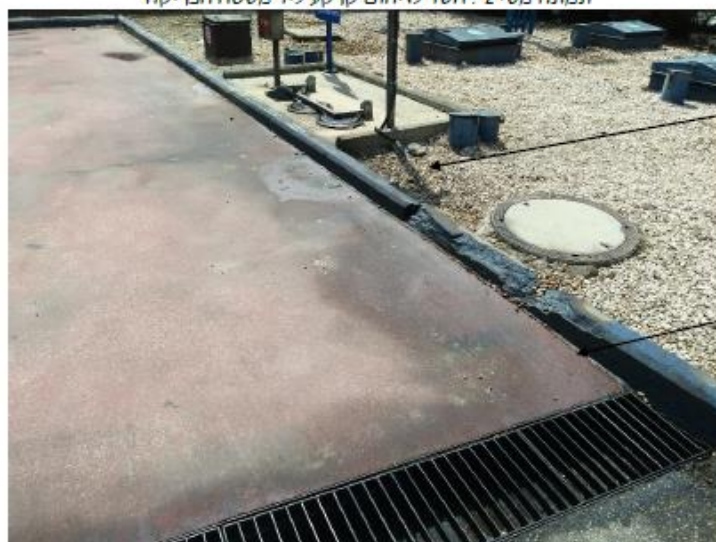
כתם סולר

מרווח לא  
אסום  
לאורך  
המשטח

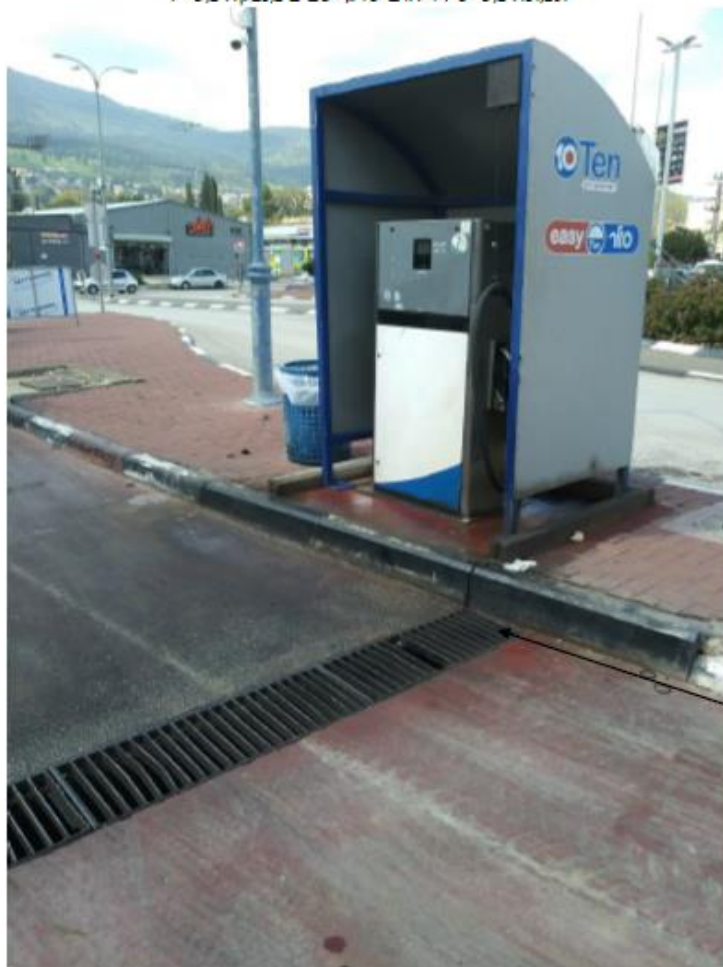
תמונה מס' 5 : זיהום סולר סביב מנפקה מס' 7
